AGENȚIA DE INVESTIGARE FERROVIARĂ ROMÂNĂ - AGIFER

## RAPORT DE INVESTIGARE

privind accidentul feroviar produs la data de 04.03.2017, pe raza de activitate a Sucursalei Regionale de Căi Ferate București, în stația Târgoviște, prin deraierea a două vagoane din compunerea trenului de marfă nr.92051

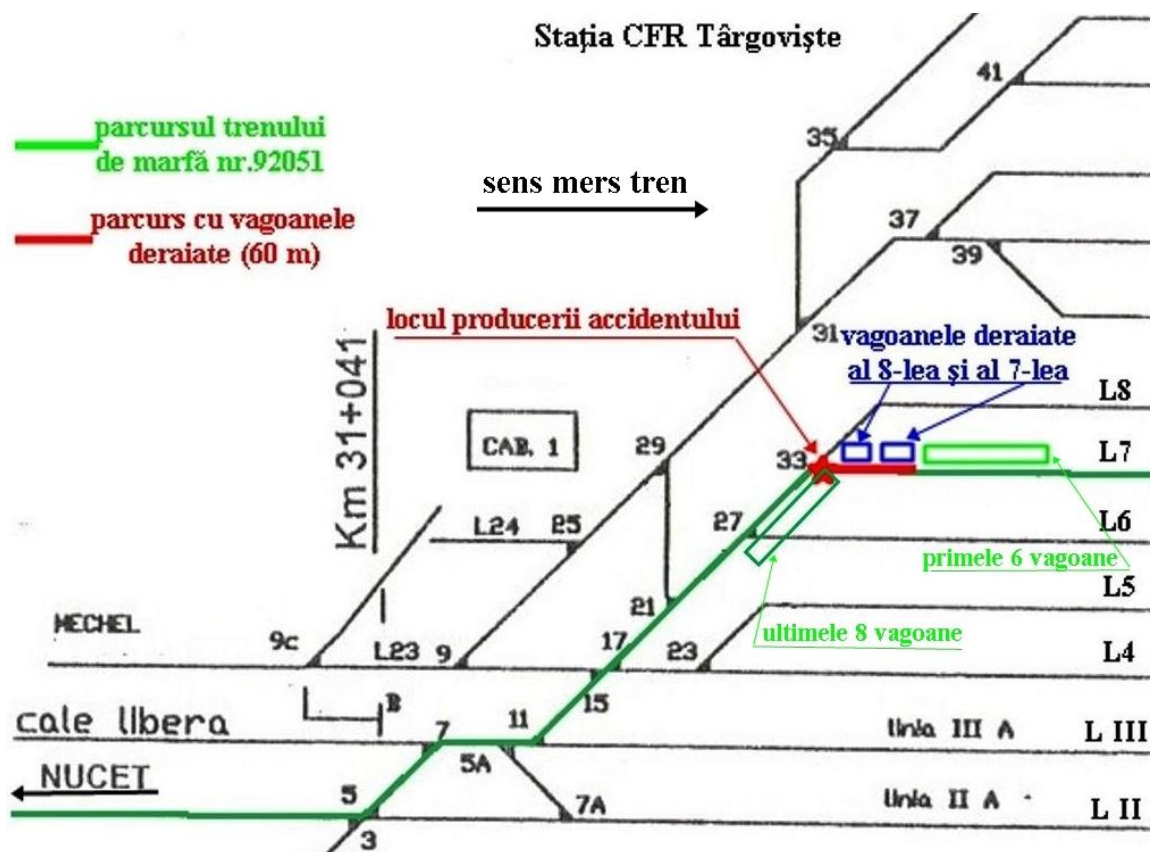
Deraierea s-a produs în stația CFR Târgoviște, capătul X al stației, în cuprinsul schimbătorului de cale nr.33, manevrat în poziție „pe abatere”, în zona șinelor de legătură, la o distanță de 15,60 m de prima joantă a schimbătorului. (figura 2)

Figura 2 – parcursul trenului de marfă nr. 92051

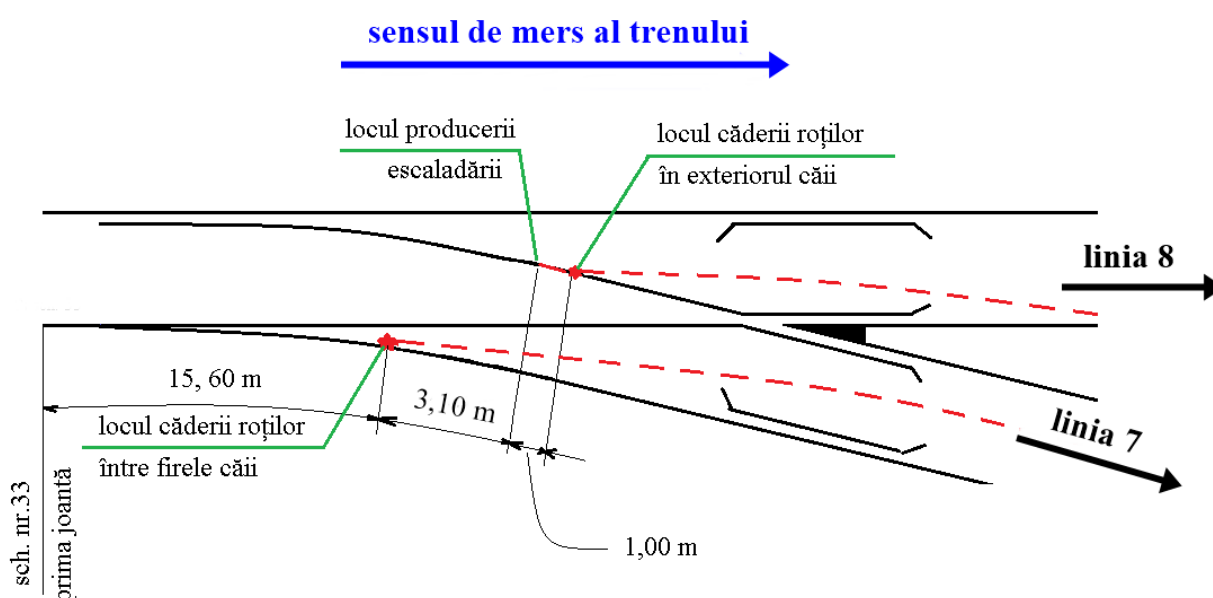
**Figura 3**

Accidentul s-a produs pe schimbătorul de cale nr.33 la o distanță de 15,60 m față de prima joantă a aparatului de cale nr.33, unde s-a constatat prima urmă de deraiere, considerată punctul „0”, urmă care s-a observat pe flancul interior al ciupercii șinei din partea dreaptă, sens de mers al trenului, produsă prin căderea roții din partea dreaptă a osiei conducătoare de la vagonul nr.31802771994-3, al 7-lea din compunerea trenului de marfă nr.92051. Roțile din partea stângă au continuat să circule normal pe șină o distanță de 3,10 m din dreptul punctului „0”, după care buzele roților au escaladat flancul interior al ciupercii șinei, au rulat cu buzele roților pe suprafața superioară a ciupercii șinei aproximativ 1,00 m, după care au căzut în exteriorul căii în partea stângă a sensului de mers al trenului. Acest vagon a circulat deraiat aproximativ 60 m având roțile din partea dreaptă sens de mers deraiate (între firele căii) și roțile din partea stângă în exteriorul căii.

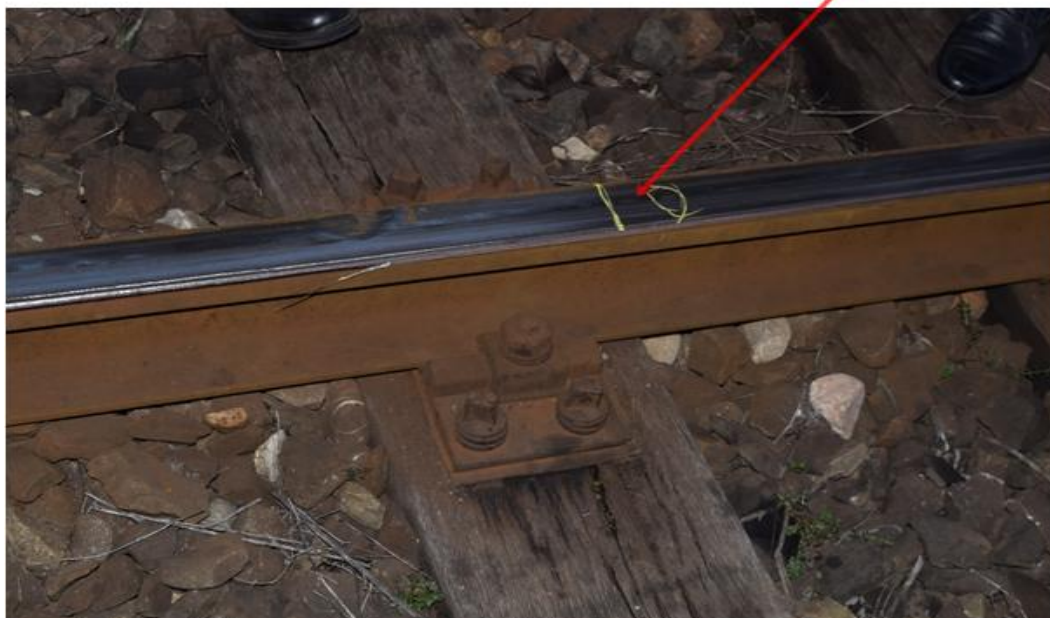
**Figura 4**

## **locul căderii roților din partea dreaptă în interiorul căii**

Datorită faptului că în punctul „0” ecartamentul căii avea o valoare mai mare decât 1470 mm acesta a fost măsurat cu ruleta și s-a determinat că avea valoarea de 1497 mm.

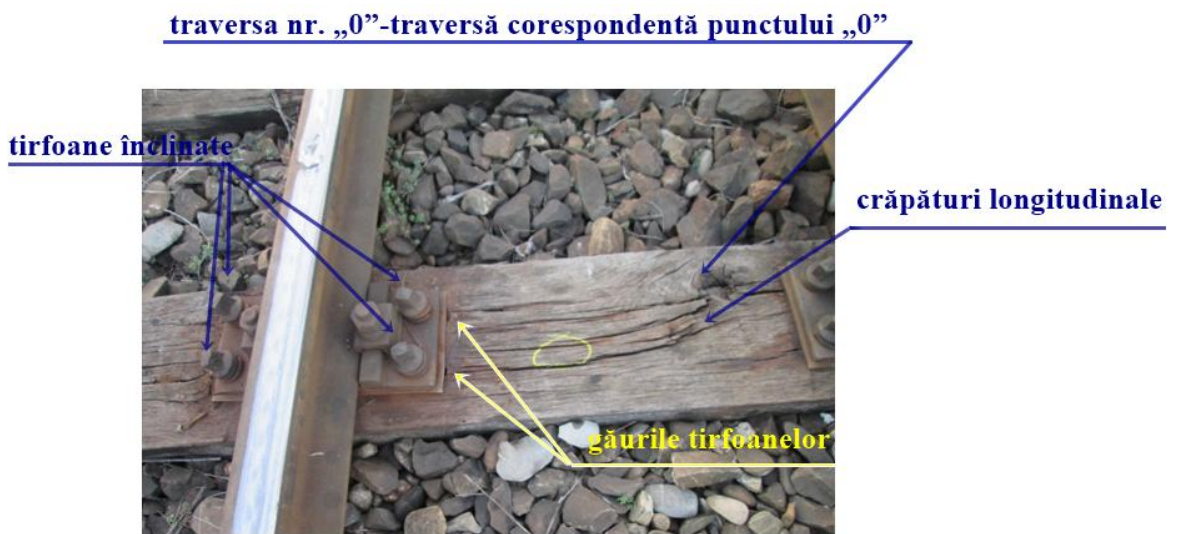
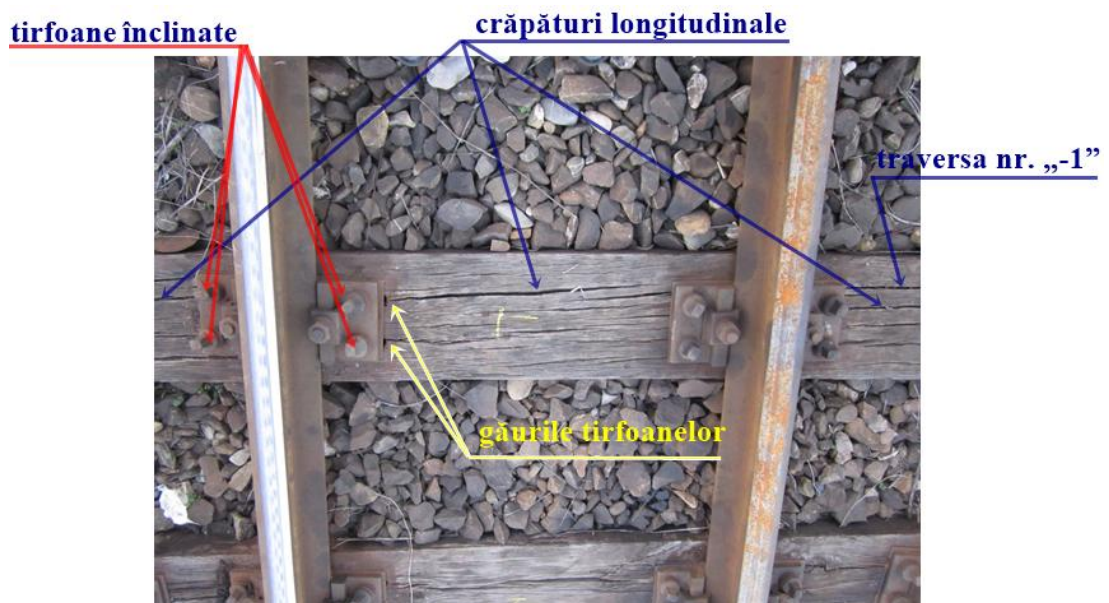
În vecinătatea punctului „0”, respectiv între traversele „-6” și „9” s-au constatat un număr de 16 traverse cu crăpături longitudinale la suprafața și putrede la interior, fapt care a permis deplasarea laterală a firului exterior sub acțiunea sarcinilor dinamice transmise de roțile materialului rulant, conducând la creșterea ecartamentului.

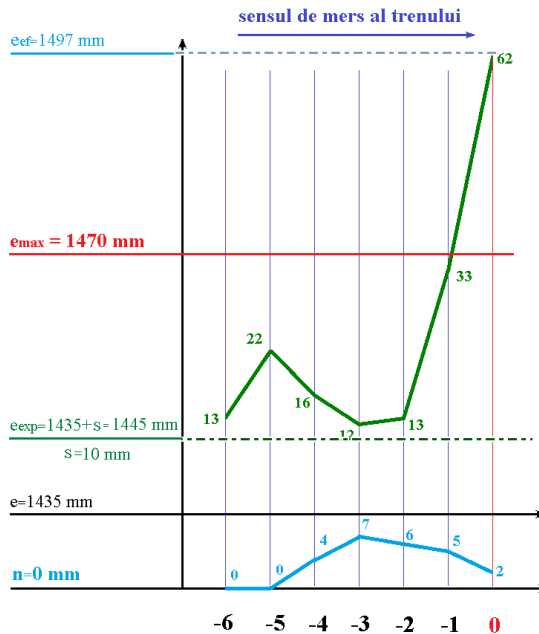
Din analizarea valorilor măsurătorilor efectuate imediat după producerea accidentului, s-a constatat că valorile ecartamentului căii în toate punctele măsurate, în sens invers de mers al trenului, începând cu punctul „0”, până la punctul „-6”, depășeau toleranțele admise, toleranțe prevăzute de instrucția 314/1989 – tabelul 17.

Valorile ecartamentului căii, măsurat în punctele caracteristice ale schimbătorului de cale nr.33, depășeau în toate punctele (făcând excepție ecartamentul măsurat la prima joantă), toleranțele

admise, care sunt prevăzute de articolul 19.2. și tabelul 17 din *Instrucția de norme și toleranțe pentru construcția și întreținerea căii-linii cu ecartament normal, nr.314/1989*.

**Figura 7**-Diagrame de ecartament și nivel
