RAPORT DE INVESTIGARE

al accidentului feroviar produs la data de 01.01.2017, ora 02:55,
pe raza de activitate a Sucursalei Regionale de Căi Ferate Brașov
la gararea trenului de marfă nr.50480-1, în stația CFR Brașov Triaș

*Raport de investigare final
28.12.2017*

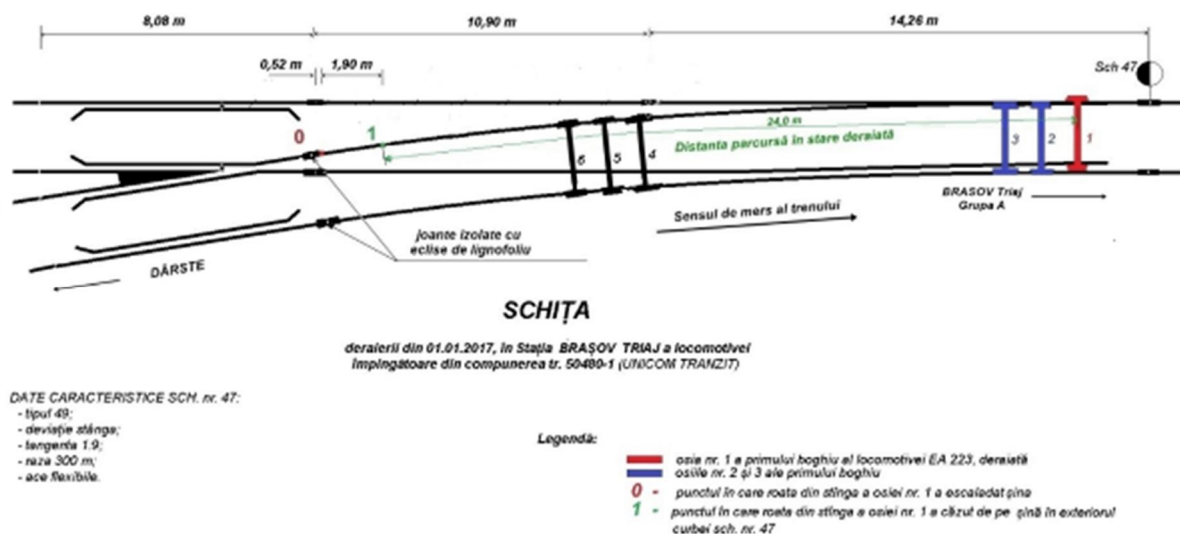
Figura nr. 4 - Poziționarea locomotivei în punctul în care s-a oprit în stare deraiată

După verificările efectuate la fața locului s-a constatat faptul că prima osie (osia nr.1) a boghiului I al locomotivei împingătoare, în sensul de mers, era deraiată cu roata din stânga în exteriorul contraacului drept (*foto nr.5 și 6*), iar roata din dreapta căzută între acul drept și contraacul curb ale aparatului de cale nr.47 din breteaua 31-33/35-47-49 (*foto nr.7 și 8*).

Prima osie, osia 1 a boghiului nr.I, a circulat în stare deraiată pe o distanță de aproximativ 24 metri. Celelalte două osii (osiile 2 și 3) ale boghiului nr.I au rămas pe șine.

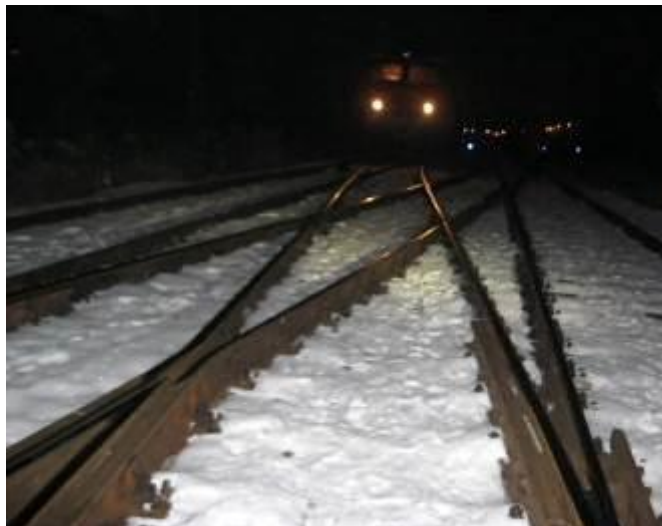
Foto nr.9

La fața locului nu au putut fi observate urme de uzură ale rebordurilor plăcilor și nici deplasări ale acestora pe suprafața traverselor din cauza acoperii cu zăpadă. De asemenea nu s-a putut analiza starea traverselor și a prisme de piatră spartă din cuprinsul schimbătorului de cale nr.47, datorită faptului că erau acoperite cu zăpadă (**Foto nr.9**).

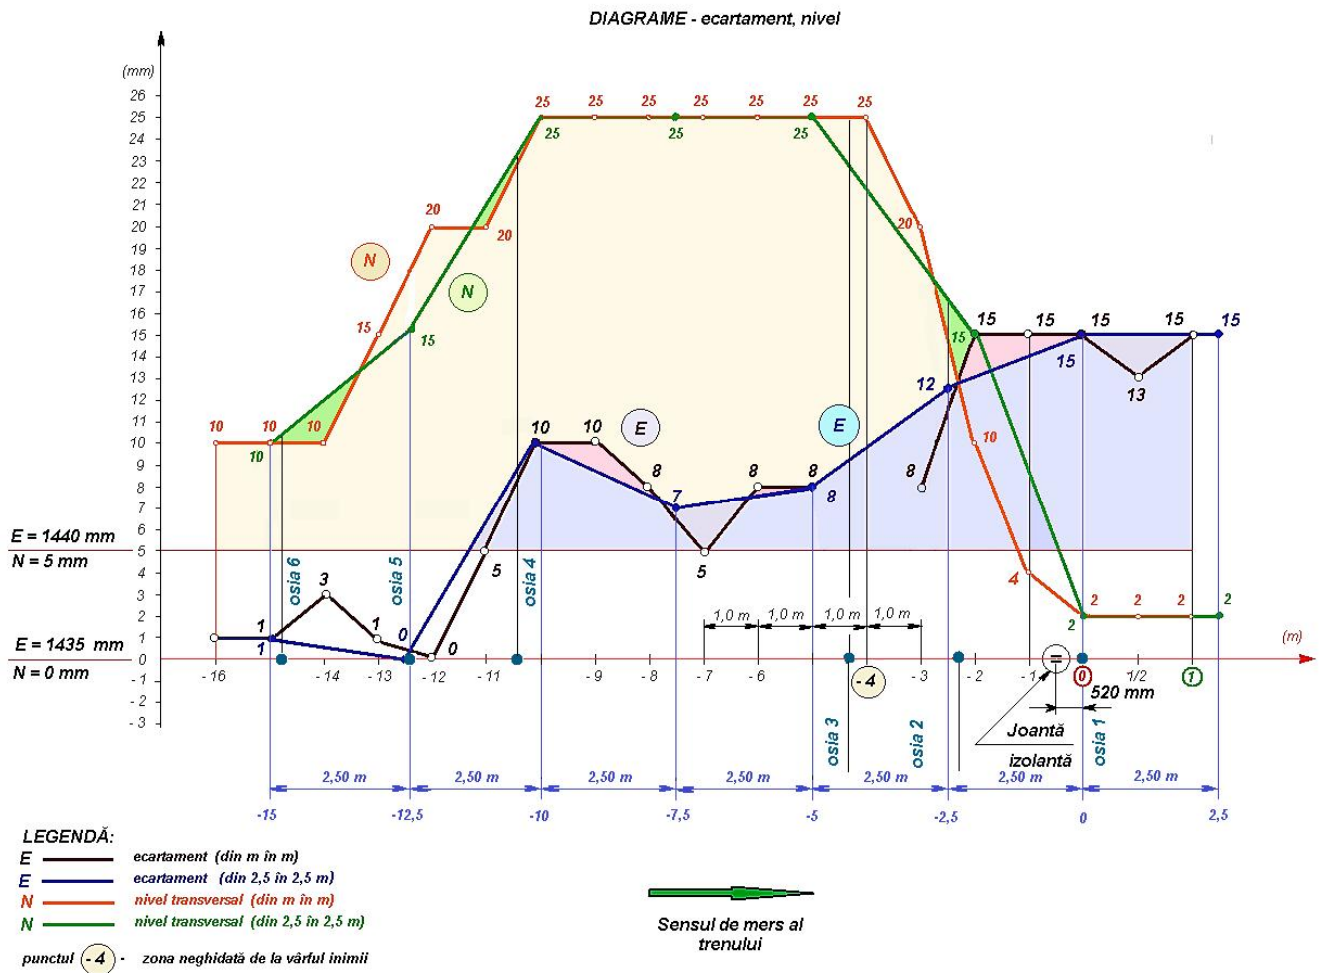
Fig. nr. 10– Diagrama – ecartament și nivel

În urma măsurătorilor efectuate, valorile ecartamentului, ale nivelului transversal și săgeților au fost reprezentate în diagrama din **Fig. nr. 10**, cu următoarele precizări:

- punctul - 4 este situat în zona fără ghidaj a vârfului inimii schimbătorului nr.47;
- punctul - 5 este situat la vârful inimii normale a schimbătorului nr.4, unde lățimea acestuia este de 4 mm;
- punctul - 7 este situat la vârful inimii de încrucișare simplă a rombului bretelei (inima dintre schimbătoarele de cale nr.47 și nr.49);
- punctele - 13 și - 14 sunt situate în zona vârfului inimilor duble a rombului bretelei;
- șina din interiorul curbei liniei deviate a schimbătorului nr.47 (șina din dreapta în sensul de mers al trenului) era situată în profilul transversal sub nivelul celei exterioare.

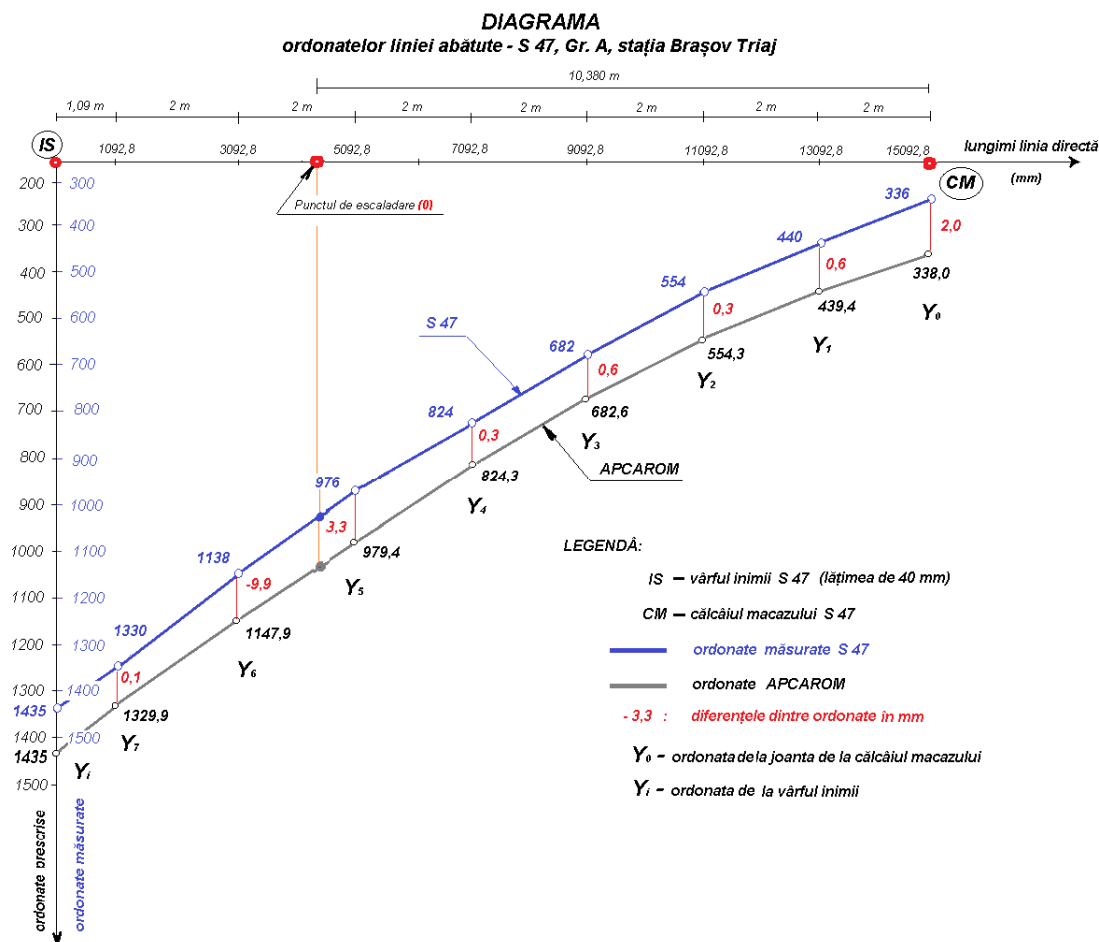
Figura nr.12– DIAGRAMA valorilor ordonatelor de pe linia abătută a schimbătorului nr.47

| Ordonate (mm) | Y_0 | Y_1 | Y_2 | Y_3 | Y_4 | Y_5 | Y_6 | Y_7 | Y_i |
|--|---|---|---|---|---|---|---|---|---|
| Ordonate măsurate la schimbătorul nr. 47 | 336 | 440 | 554 | 682 | 824 | 976 | 1138 | 1330 | 1435 |
| Diferențe (mm) | 2,0 | 0,6 | 0,3 | 0,6 | 0,3 | - 3,4 | - 9,9 | 0,1 | 0,0 |

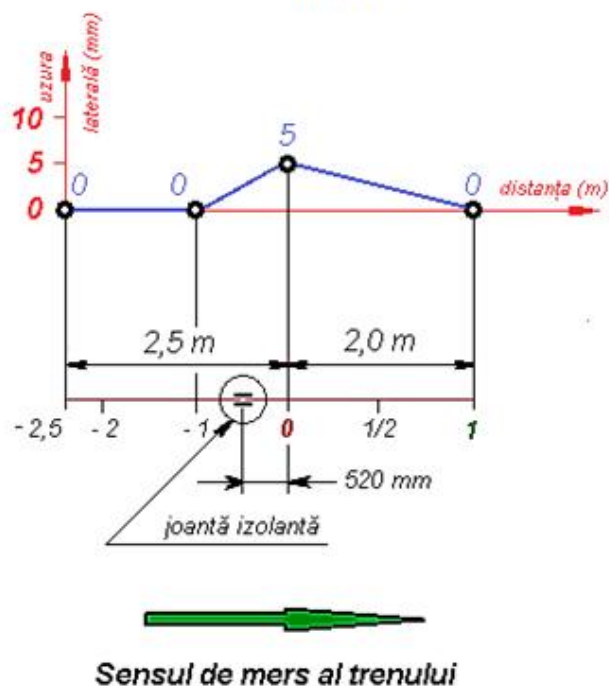
Figura nr.13 – Diagrama uzurii laterale a șinei de pe firul exterior al curbei liniei abătute C.5.4.2. Date constatate cu privire la funcționarea materialului rulant și a instalațiilor tehnice ale acestuia

Au fost efectuate verificări cu șublerul de măsurat uzura șinei în punctele „-1”, „0” și „1”. După analizarea datelor măsurate privind uzura șinei s-a constatat că uzura verticală „UV” și uzura laterală „UI” a șinei se încadrau în limitele admise de *Instrucția de norme și toleranțe pentru construcția și întreținerea căii - linii cu ecartament normal - nr.314/1989*, la tabelul 24 respectiv tabelul 25 și de *”Prescripțiile tehnice privind măsurarea uzurilor verticale și laterale ale șinelor de cale ferată”* aprobate prin ordinul nr.30/1298/1987 al DLI București(**Fig.nr.13**).

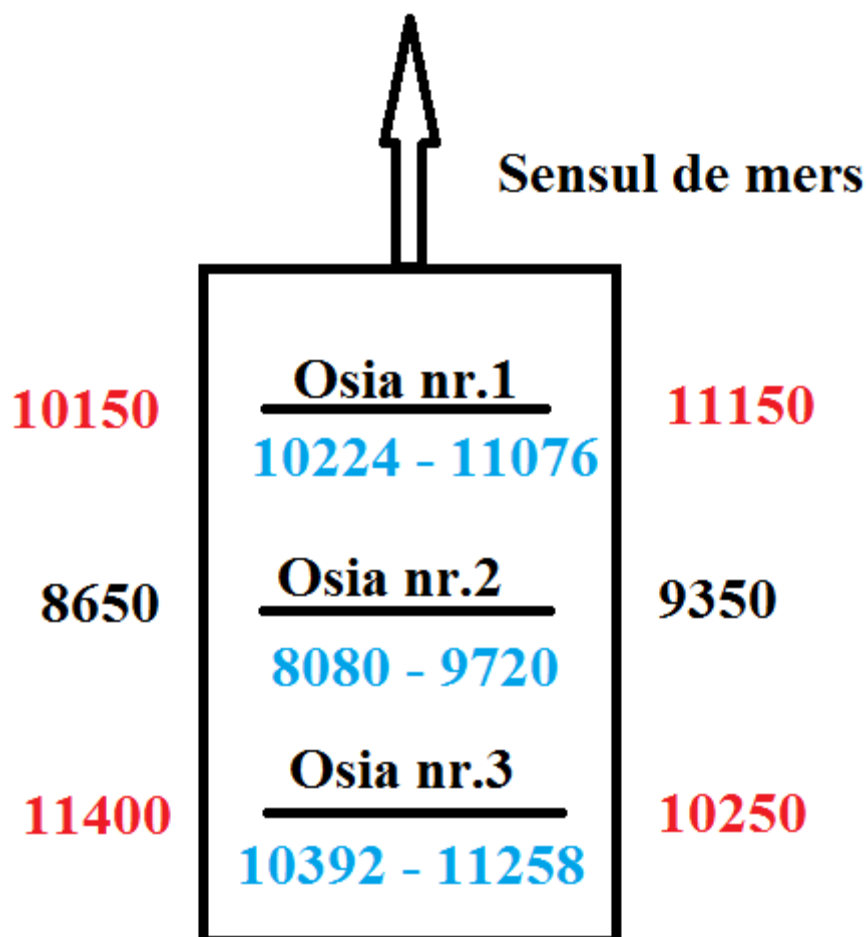
Fig. nr.14 – repartizarea sarcinilor pe roți și osii la boghiul nr.1

De asemenea, nici sarcinile pe roțile osiei nr.3 nu se încadrau în domeniul admis de ordinul menționat, roata din partea stângă fiind mai grea cu 142 kg față de domeniul maxim admis, iar roata din dreapta fiind mai ușoară cu 142 kg față de domeniul minim admis. Astfel, roata din stânga, era mai grea cu 1150 kg față de roata din dreapta, respectiv cu 284 kg mai grea decât diferența dată de domeniul +/- 4% admis (866 kg)– **Fig.nr.14.**

În aceeași figură se poate observa și faptul că roata din partea stângă sens de mers a osiei nr.1 (cea care a escaladat), era mai ușoară și decât roata din stânga a osiei nr.3 (ultima a boghiului) cu 1250 kg.

În – **Fig.nr.14** s-a notat utilizând culoare albastră domeniul admis, conform ordinului menționat anterior, pentru roțile aceleiași osii, utilizând culoare neagră valoarea sarcinilor pe roți la osia nr.2 care se încadrau în domeniul admis și utilizând culoare roșie sarcinile pe roți la osiile nr.1 și nr.3, care nu se încadrau în domeniul admis. Se poate observa, așa cum s-a menționat anterior, un dezechilibru în ceea ce privește valoarea acestor sarcini, roata din partea stângă a primei osii în sensul de mers (cea care a escaladat flancul activ al șinei) fiind mai ușoară cu 1000 kg față de roata din dreapta și cu 1250 kg față de roata de pe aceeași parte a ultimei osii a boghiului. Menționăm faptul că locomotiva a circulat cu prima osie în stare deraiată o distanță de 24 metri, iar urmare a producerii accidentului, adaosurile de la arcurile cu straturi de cauciuc tip „metalastik” nu prezentau urme noi de deplasare ale acestora.
