RAPORT DE INVESTIGARE

al accidentului feroviar produs la data de 28.05.2017 pe raza de activitate a Sucursalei Regionale CF Craiova, pe secția de circulație Băbeni - Alunu între stația CFR Berbești și halta de mișcare Popești Vâlcea, în zona km 27+200

*Ediție finală
15 mai 2018*

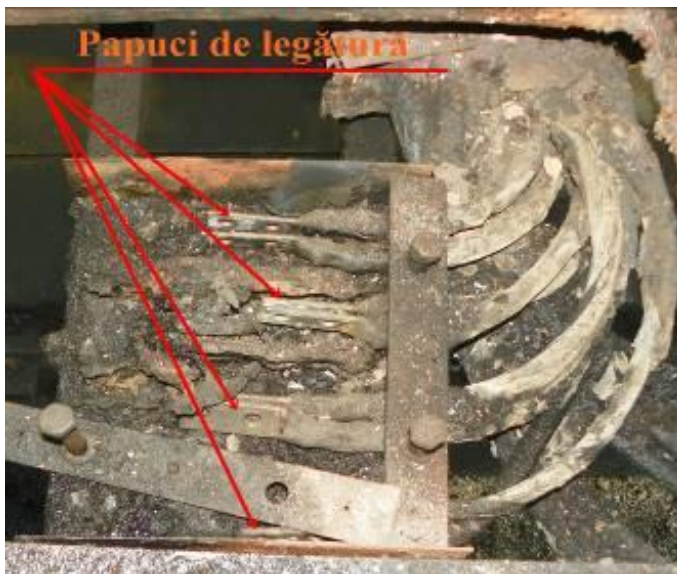
- burduful din circuitul de ventilație al MET nr.4 era ars;
- canalul de ventilație al MET nr.4, pe partea șasiului, avea vopseaua arsă;
- cablurile de alimentare (cablajul de forță) ale MET nr.4 aveau izolația arsă la circa 20-30 cm de la ieșirea din carcasa MET;
- papucii de legătură ai cablajului de forță nu aveau culoarea schimbată specifică unui contact imperfect (Fig 2 și 3);

Fig.2 Papucii de legătură ai cablajului de forță de la canalul de cabluri

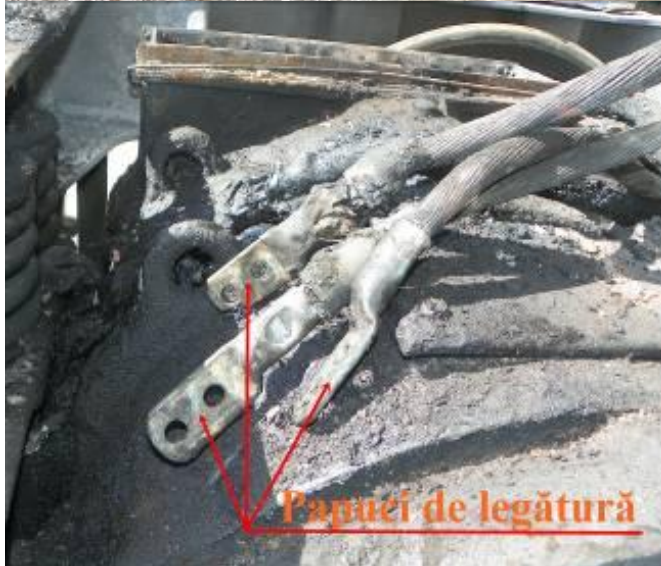
Fig.3 Papucii de legătură ai cablajului de forță al MET nr.4

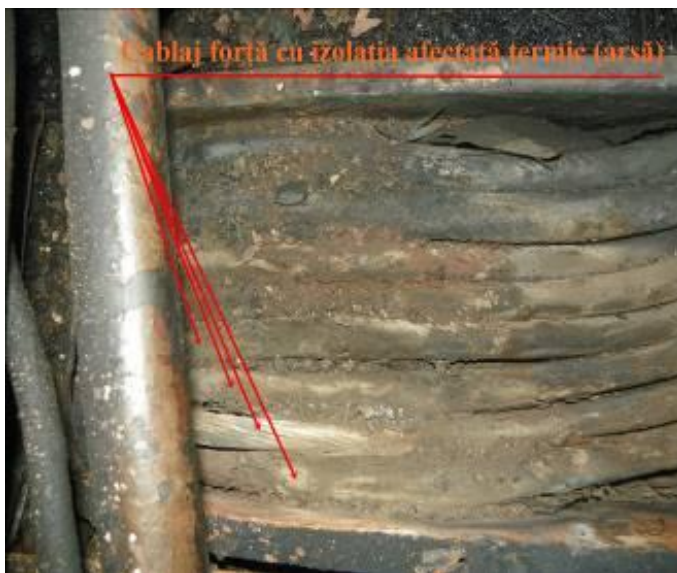
- 2 cabluri de forță cu nr.765 ale MET nr.4 cu izolația arsă în canal înainte de jugul de fixare la ieșire din canal;
 - 2 cabluri de forță cu nr.762 ale MET nr.4 cu izolația arsă în canal înainte de jugul de fixare la ieșire din canal;

- 2 cabluri de forță cu nr.760 ale MET nr.4 cu izolația afectată termic parțial în canal înainte de jugul de fixare la ieșire din canal;
 - 2 cabluri de forță cu nr.758 ale MET nr.4 cu izolația afectată termic parțial în canal înainte de jugul de fixare la ieșire din canal.

Fig.4 Cablajul de forță al MET nr.4 înainte de jugul de fixare în canalul de cabluri

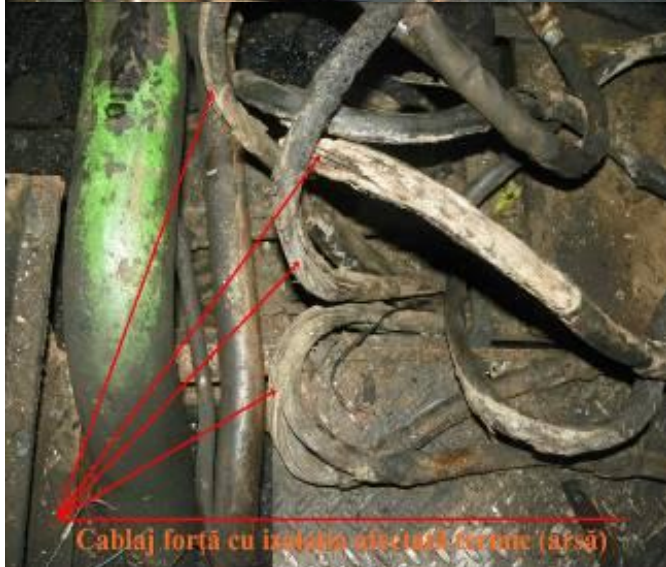
Fig.5 Cablajul de forță al MET nr.4 înainte de jugul de fixare în canalul de cabluri desfăcut

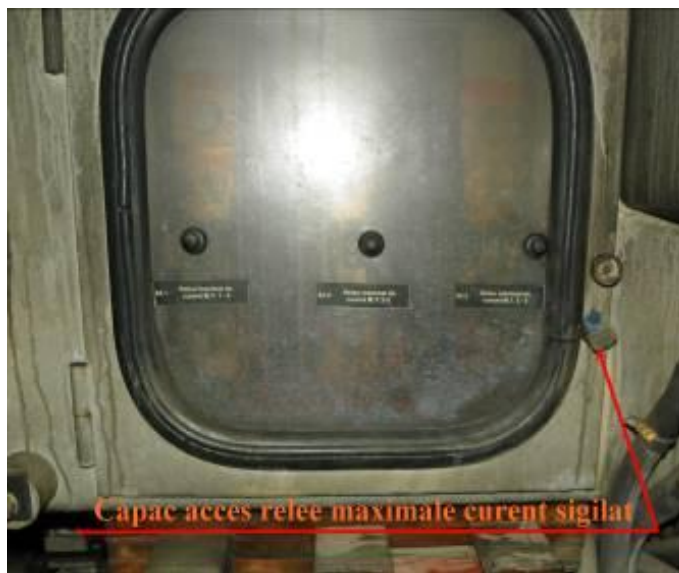
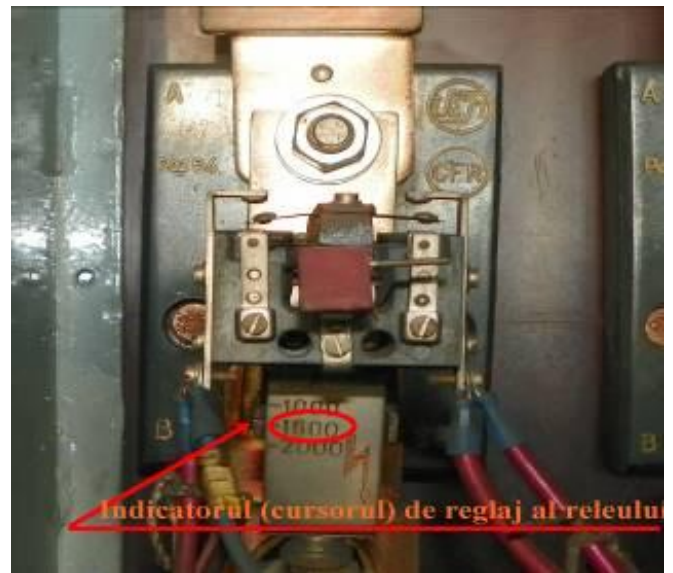
- cutia releelor de curent maximal poziția 54 sigilată cu sigiliu personalizat seria GFR nr.57875 (Fig.6);
- releu curent maximal poziția 54, grupa 1-4 MET reglat la 1500 A (Fig.7);
- releu curent maximal poziția 54, grupa 2-5 MET reglat la 1200 A;
- releu curent maximal poziția 54, grupa 3-6 MET reglat la 1200 A;

Fig.6 Cutia releelor de curent maximal grupe MET Fig.7 Releu maximal de curent poziția 54, grupa 1-4 MET

- s-a verificat din punct de vedere mecanic releul de curent maximal poziția 54 de la grupa 1-4 MET acesta fiind funcționabil;
- s-au verificat contactele electrice 152 și 40 ale releului de curent maximal poziția 54 da la grupa 1-4 MET pentru alimentarea bobinei releului de protecție poziția 76 și acestea au corespuns.

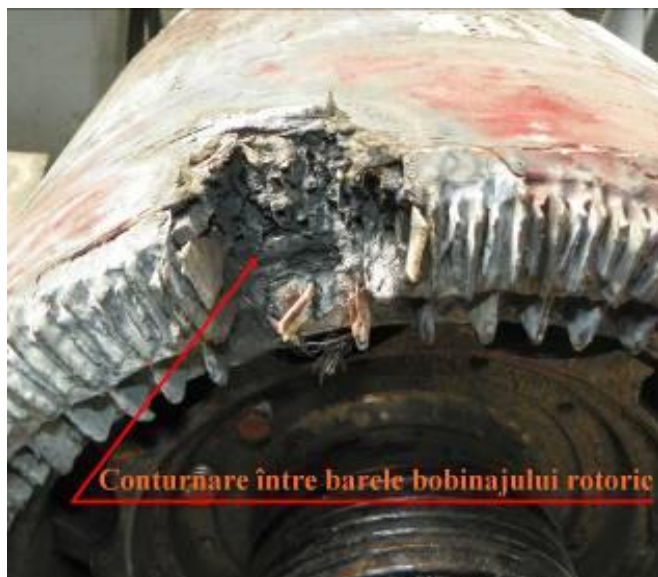
Cauza directă a producerii accidentului o constituie supraîncălzirea locală survenită în canalul de cabluri ale motorului electric de tracțiune nr.4, urmare scăderii în timp a rezistenței de izolație între cablurile electrice cu potențial electric diferit, fapt ce a condus la aprinderea izolației acestora precum și a reziduurilor de produse petroliere existente în zona de inițiere a incendiului.

- efect de conturnare între barele de cupru ale înfășurării rotorice pe partea opusă colectorului (Fig.8);
- colectorul în regulă fără urme de flamare (Fig.9);
- înfășurarea rotorică este formată din bare de cupru legate la capete prin cositorire.

Fig.8 Bobinajul rotoric conturnat la MET nr.4

- efectuarea unei acțiuni de reevaluare a riscurilor generate de defectarea materialului rulant ce poate genera incendii;
- analizarea oportunității revizuirii specificației tehnice *Revizii intermediare RI, revizii planificate RT, R1, R2, 2R2, R3 și reparații accidentale la locomotivele diesel electrice de 1250/2100 CP*, cod G.4.1-II, astfel încât lucrările de întreținere programate la motoarele de tracțiune, să asigure o funcționare optimă a acestora în intervalul de timp cuprins între două revizii planificate.

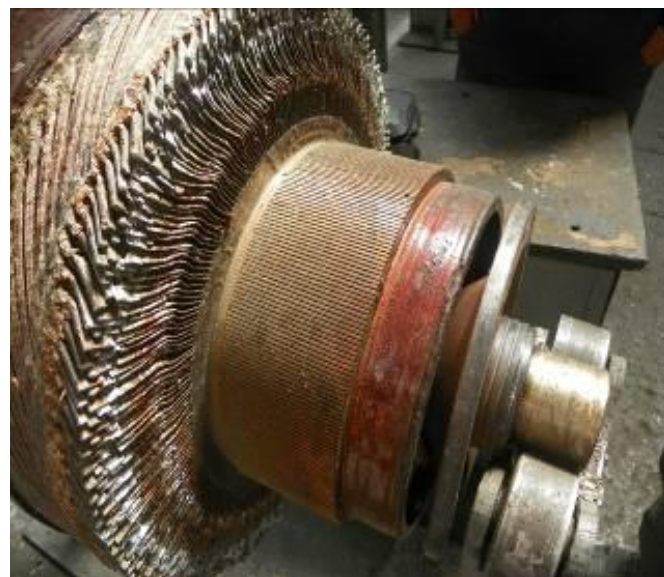
Fig.9 Colector fără urme de flamare MET nr.4
