AGENȚIA DE INVESTIGARE FERROVIARĂ ROMÂNĂ - AGIFER

RAPORT DE INVESTIGARE

al incidentului feroviar produs pe raza de activitate a Sucursalei Regionale de Căi Ferate Brașov
în circulația trenului de călători regio nr.5212 din data de 23.02.2018 în
Halta de mișcare CFR LUNCA DE SUS

*Raport final
27 martie 2018*

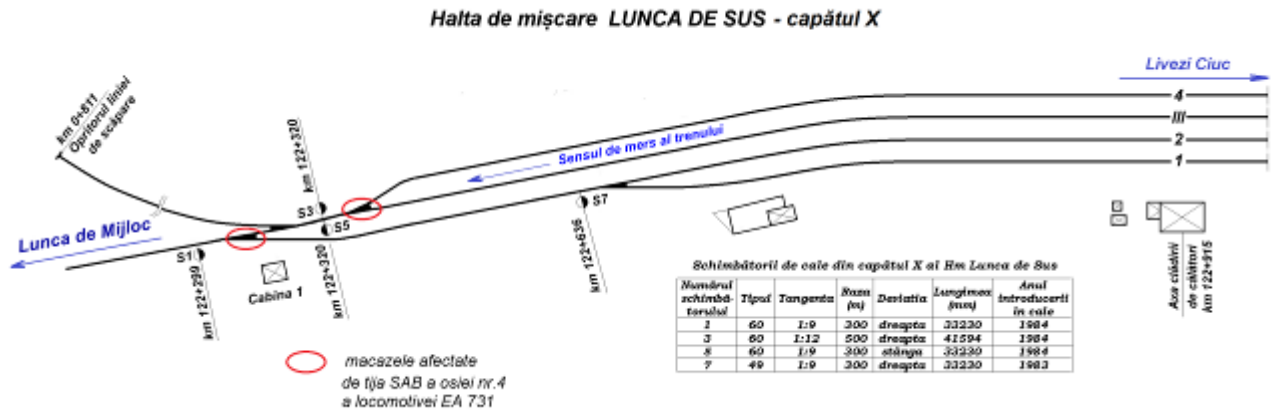
Fig.3 – Zona producerii incidentului

Zona în care s-a produs incidentul este situată în capătul X al Hm Lunca de Sus (*Fig.3*).

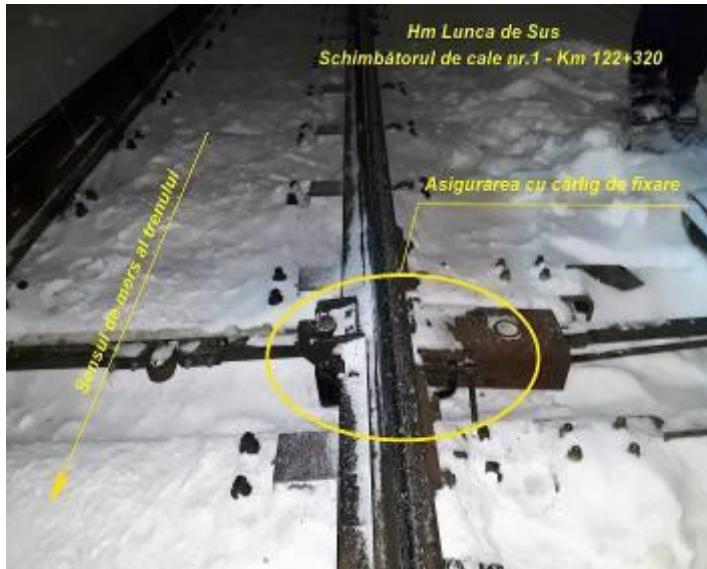
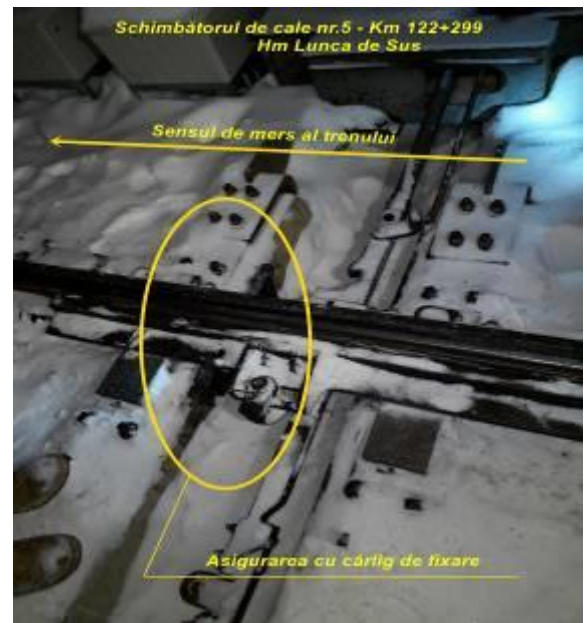
Linia III directă din Hm Lunca de Sus, capătul X a fost redeschisă circulației trenurilor la ora 23:10 cu macazele schimbătoarelor de cale nr.5 și 1 în poziția pe linia directă, înzăvorâte în bloc și asigurate pe teren cu cârlige de fixare (**Foto nr.1 și 2**).

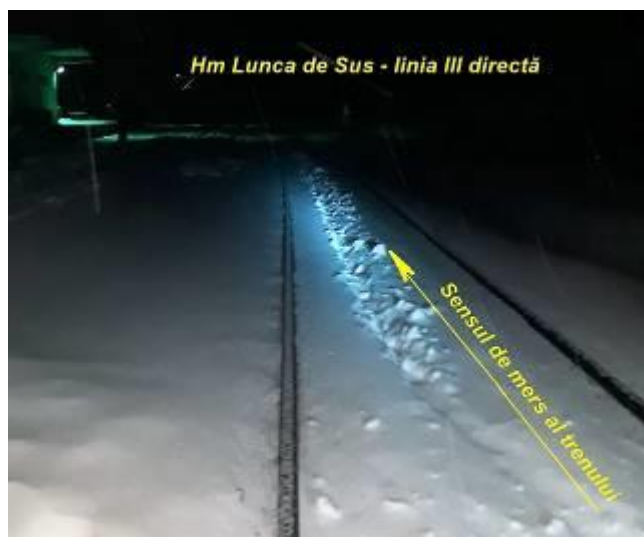
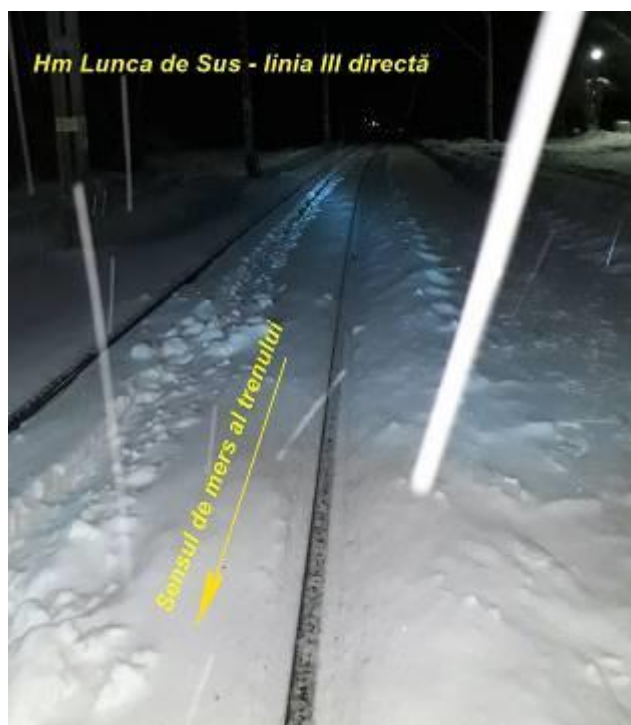
Pe teren, s-a constatat că în lungul liniei III, între firele căii, paralel cu acestea, erau urme lăsate pe zăpada proaspăt depusă de către un obiect care ar fi atârnat sub un vehicul feroviar, ieșind în afara gabaritului materialului rulant trecere la un nivel inferior nivelului suprafeței de rulare a șinelor. Urmele au apărut după zona schimbătoarelor de cale din capătul Y al Hm Lunca de Sus și au continuat până la zona schimbătoarelor de cale din capătul X al haltei unde zăpada era curățată anterior efectuării parcursului trenului R nr.5212 (**Foto nr.3 și 4**).

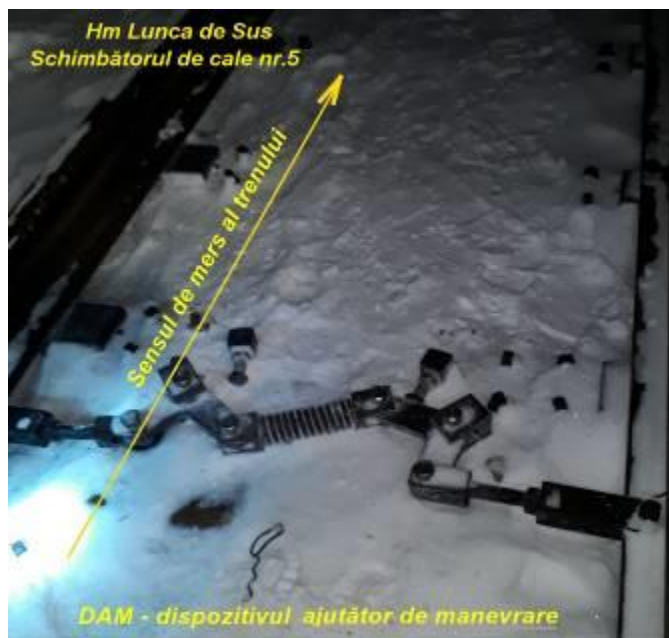
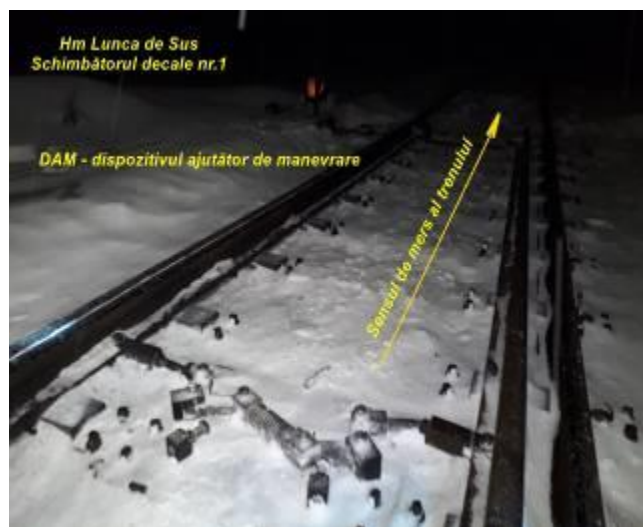
Dispozitivele ajutătoare de manevrare (DAM) ale schimbătoarelor de cale nr.5 și 1 erau lovite (Foto nr.5 și 6), iar capacele de protecție deteriorate. Schimbătorul de cale nr.3 nu a fost afectat.

(„Instrucția de norme și toleranțe pentru construcția și întreținerea căii - linii cu ecartament normal” - nr.314/1989). Au fost deteriorate dispozitivele ajutoare de manevrare (DAM) ale schimbătoarelor de cale nr.5 și 1. Nu s-au constatat alte avarii (deformații ale căii, deteriorări ale pieselor componente ale schimbătoarelor de cale nr.5, 3 și 1 sau afectarea instalațiilor de dirijare a circulației, linia de contact sau stâlpii acesteia).

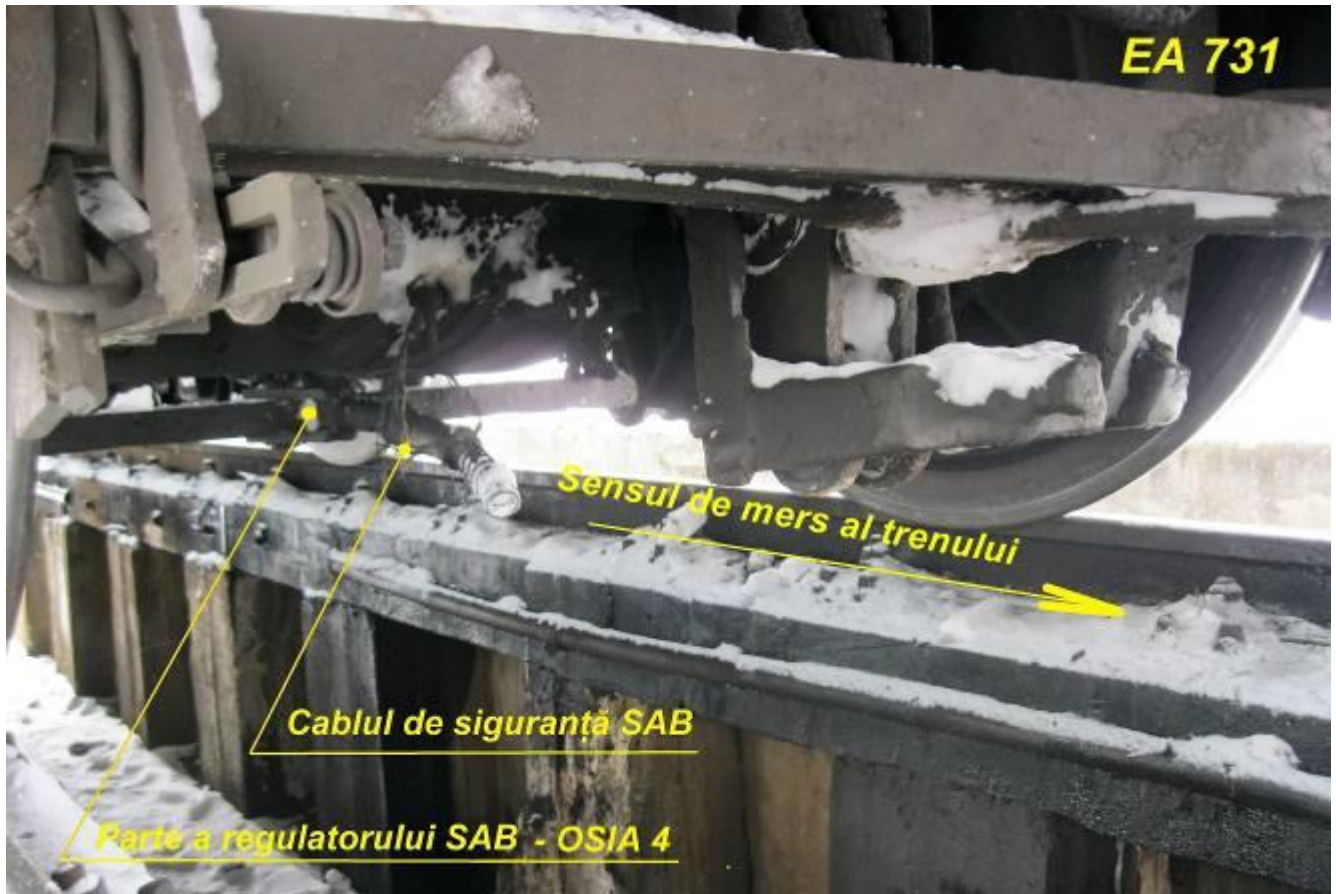
Foto nr.7

- regulatorul principal SAB de la osia nr.4 era rupt (tija de reglaj filetată lipsea) – **(Foto nr.7)**;
- cablul de siguranță SAB de la osia nr.4 rupt, cu ruptură nouă - **(Foto nr.8)**;
- bulonul de susținere a regulatorului SAB în partea corespunzătoare tijei de reglaj lipsea - **(Foto nr.9)**;
- timoneria de frână de la osia nr.4 stânga și dreapta (partea din spate) prezintă urme de lovituri noi, cu luciu metalic – **(Foto nr.10)** ;
- levier vertical de la osia nr.5, rupt în zona găurii de mijloc de prindere, prezentând și lovituri;
- regulatoarele SAB de la osiile nr.1 și nr.2 erau asigurate cu sârmă de diametru 4 mm;
- celelalte regulatoare erau asigurate cu cabluri de siguranță originale;

- saboții erau corespunzători, grosimea acestora fiind de 25 mm pe partea stângă și de 30 mm pe partea dreaptă;
- după măsurarea cablului de siguranță al SAB-ului, s-a constatat faptul că acesta avea o lungime de cca.550 mm – (*Foto nr.11*), lungimea acestuia nu permitea ieșirea tijei filetate a regulatorului din gabaritul de material rulant.

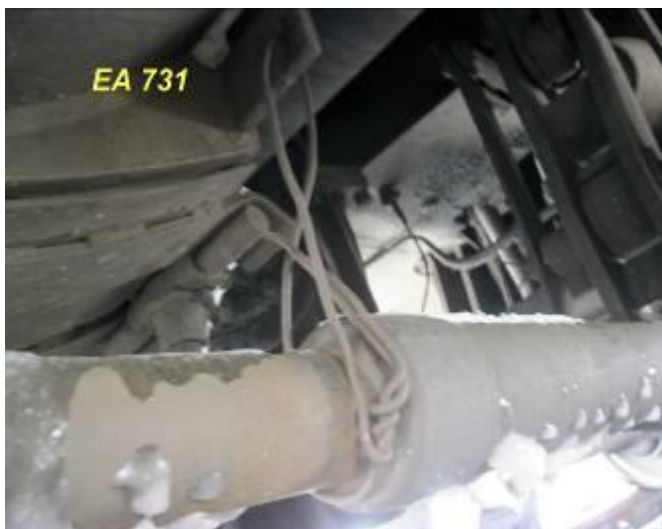
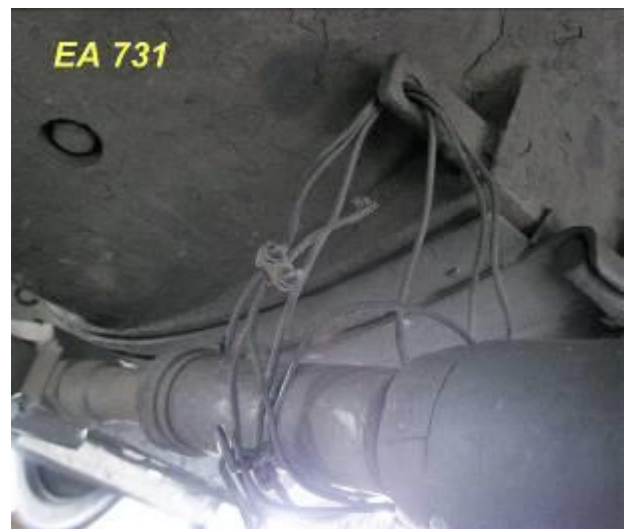
La regulatorul SAB corespunzător osiei nr.4, cablul de siguranță avea o lungime ce nu permitea ieșirea tije de reglaj din gabarit, dar acesta era foarte vechi și prezenta urme de rupere noi, ca urmare a frecării dintre acesta și tijă. La celelalte regulatoare, s-a constatat faptul că aceste cabluri aveau dimensiuni neconforme, unele dintre ele fiind confecționate din sârmă – (*Foto nr.12 și 13*).
