## RAPORT DE INVESTIGARE

al incidentului feroviar produs pe raza de activitate a Sucursalei Regionale de Căi Ferate Brașov în circulația trenului de călători IR nr.1838 din data de 14.02.2017 în stația CFR Șibot

*Raport final  
03 aprilie 2017*

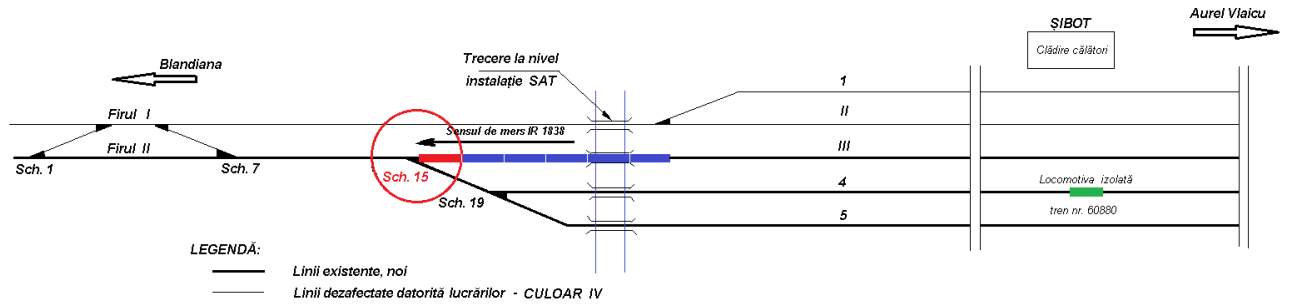
Fig. nr.1 – Schița incidentului

Parcursul de expediere al trenului de la linia III, impunea manevrarea schimbătorului de cale nr.15 în poziția „pe linie directă” cu acces spre firul I de circulație – *fig. nr.1*.

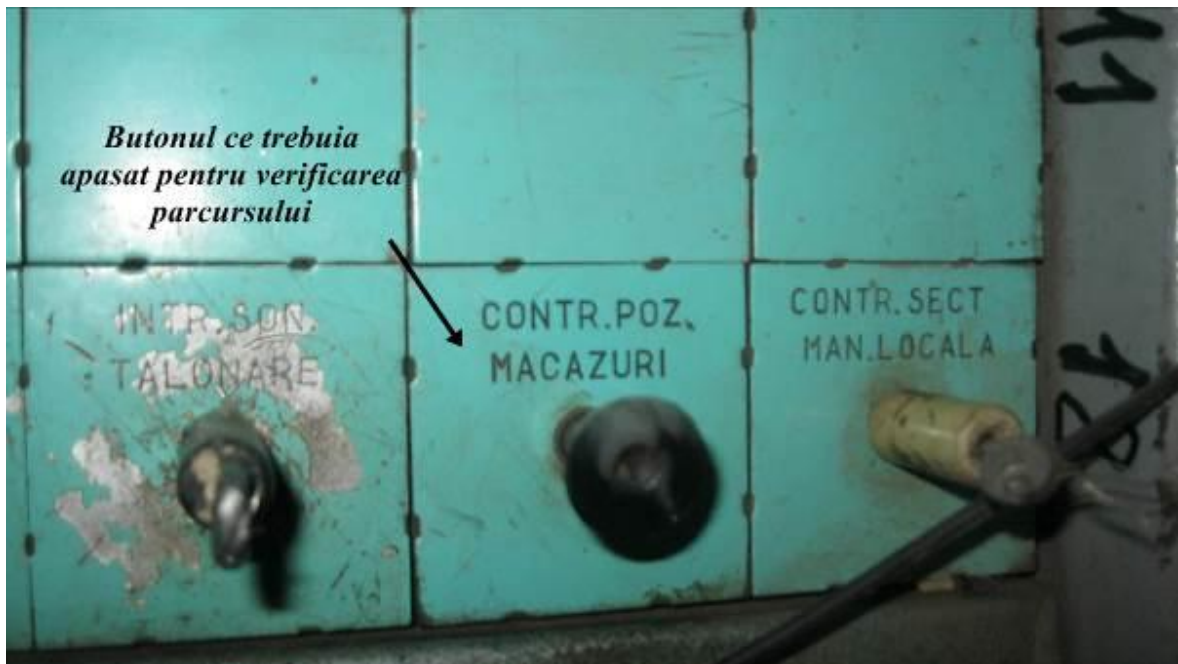
Foto nr.1

De asemenea, conform Instrucției de manipulare a instalației CED tip CR3 cu care este dotată stația, înainte de expedierea trenului cu semnalul de ieșire defect pe „Oprire”, trebuia verificat controlul poziției macazurilor din capătul de stație respectiv, prin butonul „control poziție macazuri” de pe aparatul de comandă – foto nr. 1.

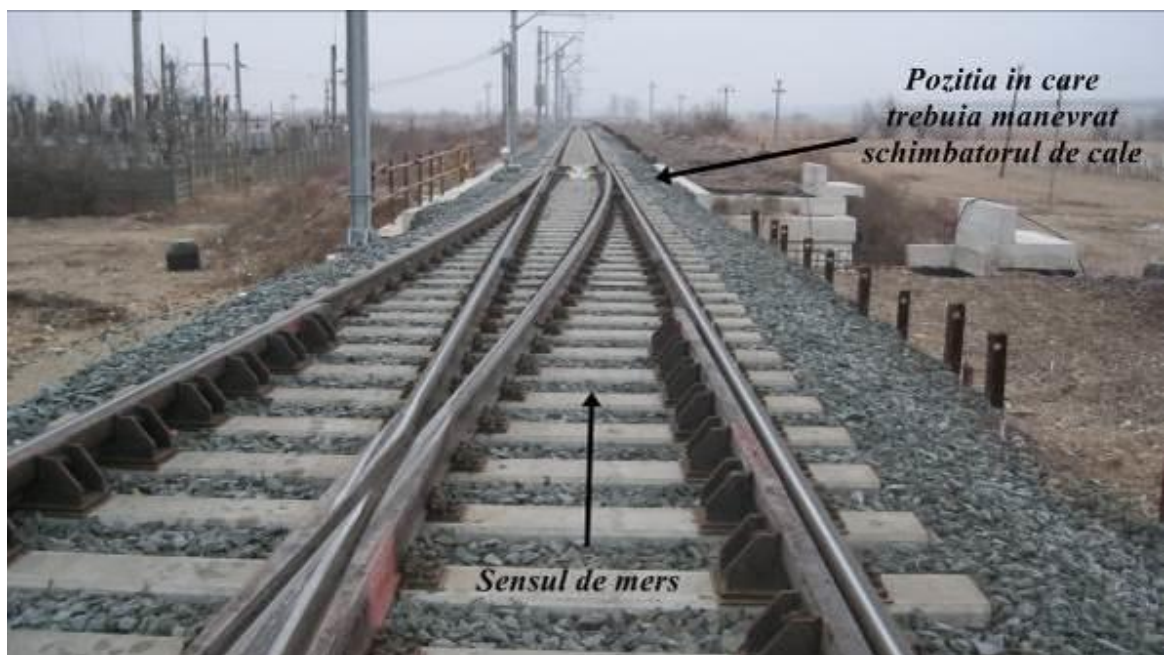
După plecarea din stație, mecanicul de locomotivă a observat că schimbătorul de cale nr.15, se afla în poziție greșită față de parcursul pe care urma să circule trenul, respectiv cu acces la linia 4, rămas manevrat în această poziție după expedierea unui tren de la această linie, urmând a fi atacat în fals pe la călcâi – foto nr.2-3.

*Foto nr.2 – Poziția în care trebuia să fie manevrat schimbătorul de cale nr.15*

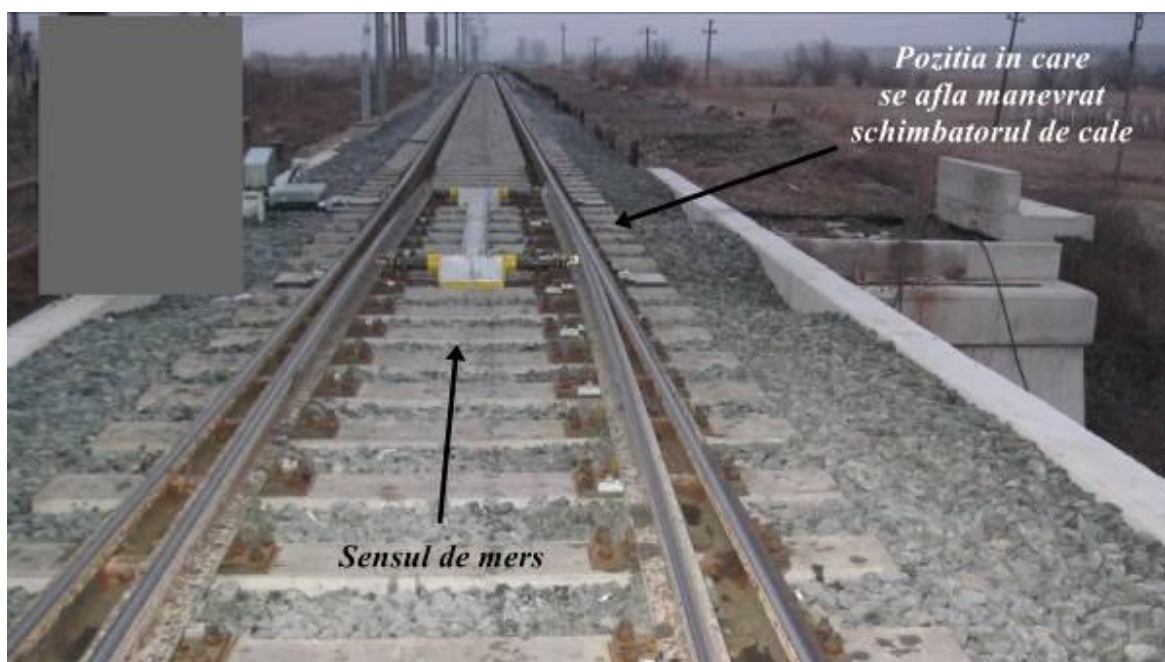
macazului, acesta fiind talonat, rămânând o distanță la vârful macazului între acul curb și contraacul drept de aproximativ 20-30 mm (valoarea maximă admisă fiind mai mică de 4 mm).

Foto nr.3 – Poziția în care se afla manevrat schimbătorul de cale nr.15

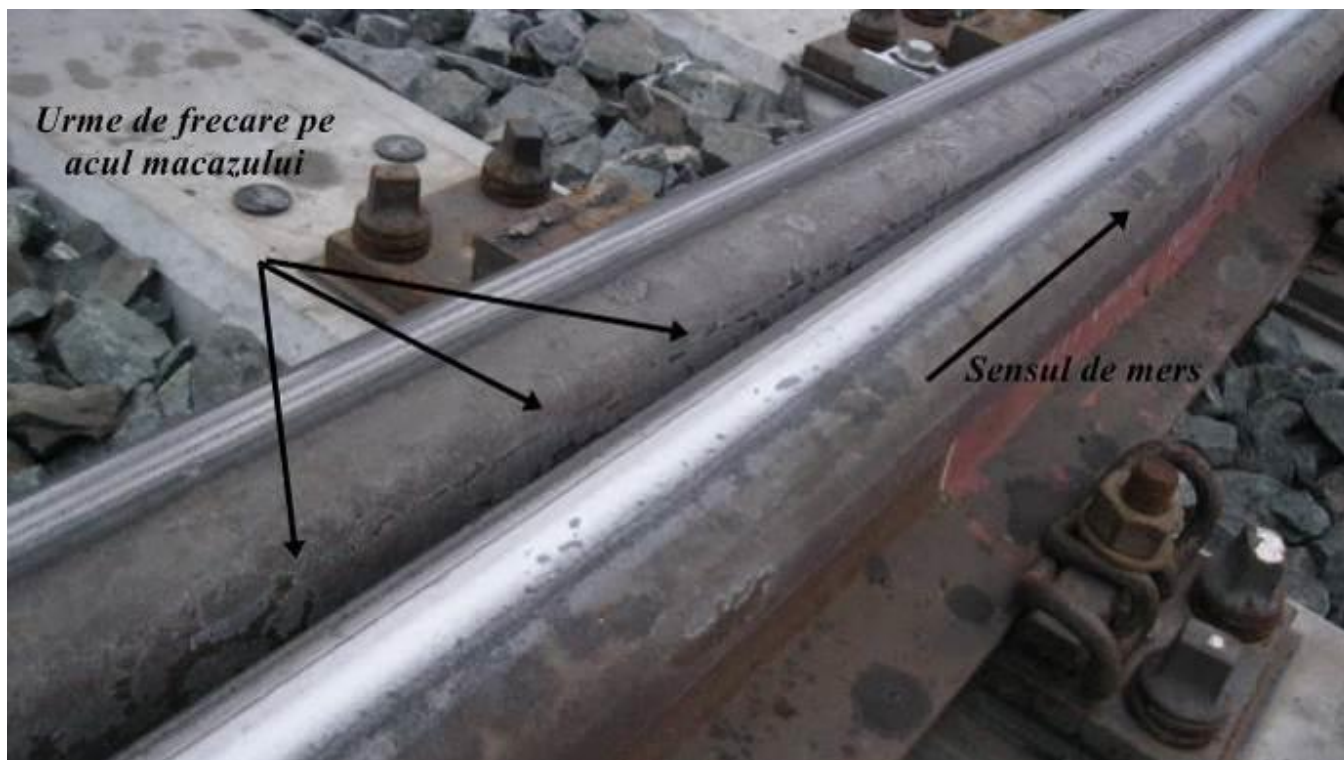
*Foto nr.4*

La verificarea pe teren s-a constatat că schimbătorul de cale nr.15 era asigurat cu cârlig de fixare pe poziția „pe linie directă”, acces stânga. La verificarea electromecanismului de macaz nr.15 s-a constatat

că acesta a fost talonat. După detalonare și efectuarea probelor funcționale de către personal SCB și L, s-a constatat că acesta nu prezenta distrugerii de piese, funcționând în parametrii normali.

Pe acul curb al macazului au fost constatate urme de frecare produse de roțile locomotivei, care au condus la talonarea acestuia, situate la o distanță de 6,10 m de vârf – *foto nr.4*.
