AGENȚIA DE INVESTIGARE FERROVIARĂ ROMÂNĂ - AGIFER

RAPORT DE INVESTIGARE

**privind incidentul feroviar produs la data de 19.04.2017,
pe raza de activitate a Sucursalelor Regionale de Căi Ferate Iași și Galați,
în circulația trenului de marfă nr. 50458**

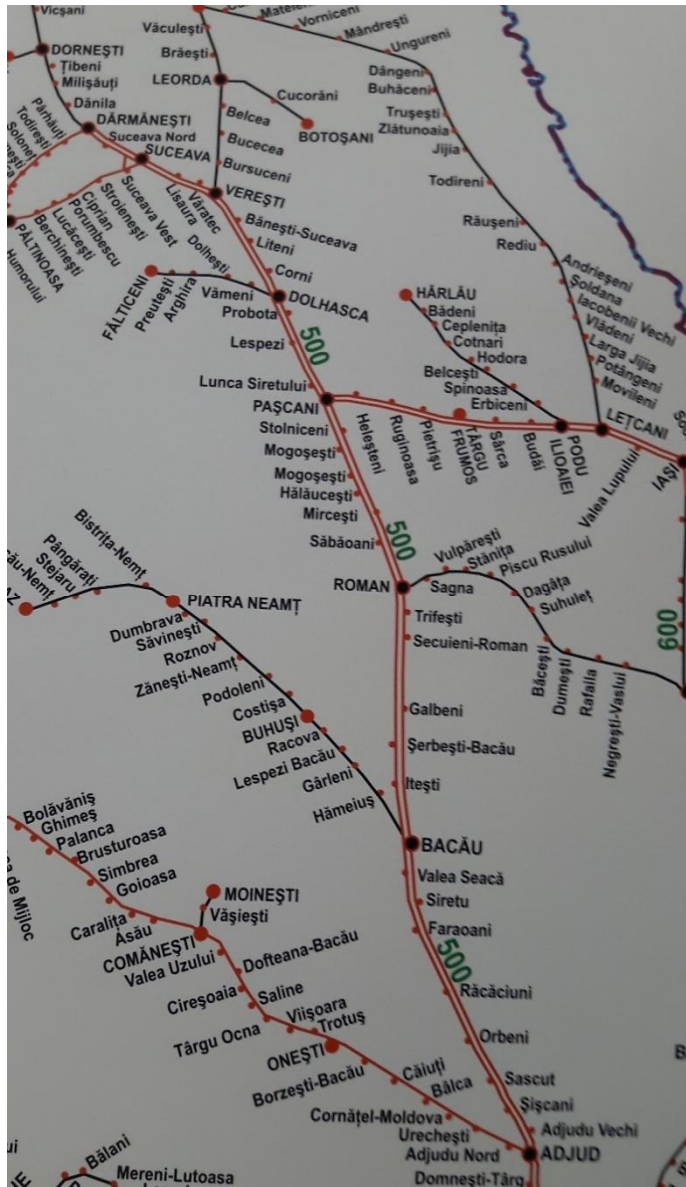
Locul producerii incidentului este situat pe raza de activitate a Sucursalei Regionale C.F. Iași și a Sucursalei Regionale C.F. Galați prin circulația trenului 50458 de la stația CFR Suceava până la stația CFR Adjud.
