## RAPORT DE INVESTIGARE

privind incidentul produs la data de 23.04.2017,  
între stația CFR Grădinari și stația CFR Chiajna, prin depășirea vitezei maxime pe restricția de viteză  
de 30 km/h prevăzută în BAR decada 21-30 Aprilie 2017 pe firul I de circulație de la km 21+900 la  
20+400 a trenului de marfă nr.30602

*Ediția finală*  
08 IUNIE 2017

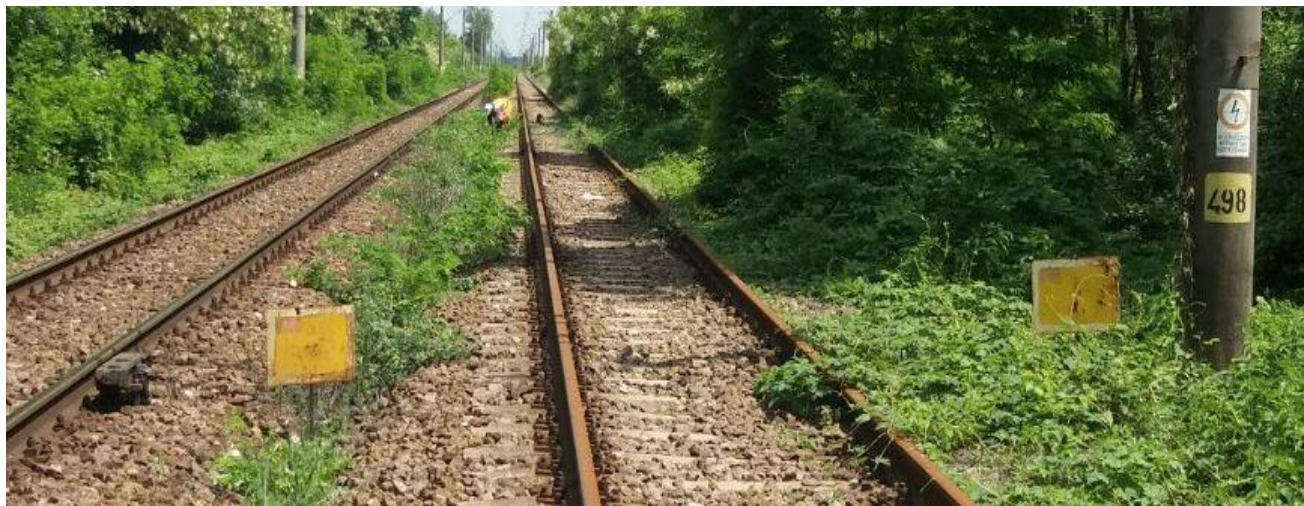
Din stația Grădinari trenul de marfă nr.30602, a fost expedit la ora 10:25. La ora 10:29 trenul de marfă nr.30602 a oprit la o distanță de 1386 metri de la expedierea din stația Grădinari datorită producerii frânării de urgență. Acest lucru s-a datorat ca urmare a neacționării butonului „ATENȚIE” de pe locomotivă de către personalul de conducere a trenului, la trecerea peste inductorul de 1000 Hz de la paleta cu fața galbenă spre tren, aflat la 1298 metri de la plecarea trenului de marfă din stația Grădinari. Paleta așezată cu fața galbenă spre tren indica faptul ca

urmeaza peste 1000 metri o restrictie de viteza ordonata prin B.A.R. și anume restricția de 30 km/h de la km.23+190 la 23+140. Paleta de culoare galbena are semnificația „*MICȘOREAZĂ VITEZA ! Urmează o porțiune de linie slăbită care impune reducerea vitezei.*”

Foto 1 – amplasarea paletii galbene

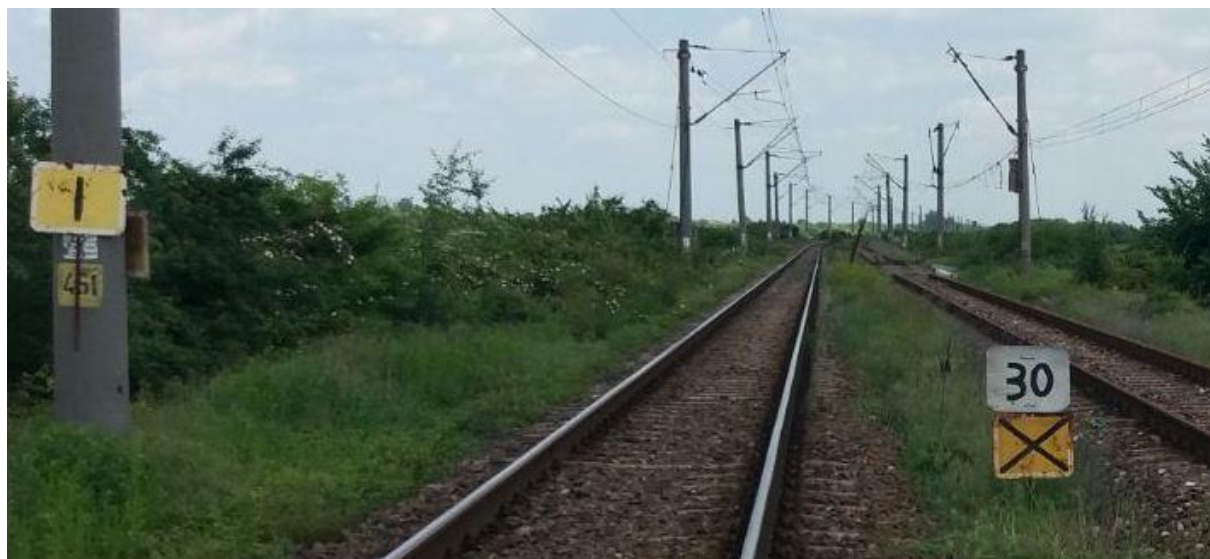
Datorită frânării de urgență, trenul de marfă nr.30602 a staționat până la ora 10:31. Considerând că este a doua frânare de urgență, personalul care a condus/deservit trenul de marfă nr.30602, a decis izolarea instalației INDUSI și DSV, iar după alimentare și-a continuat mersul în direcția București Băneasa. Personalul care a deservit/conduc locomotiva trenului de marfă nr.30602 nu a observat paleta cu fața galbenă pentru semnalizarea restricției de la km.21+900 la 20+400, așezată spre tren cu semnificația „*MICȘOREAZĂ VITEZA ! Urmează o porțiune de linie slăbită care impune reducerea vitezei.*”, trenul nefiind frânat la inductorul de 1000 Hz datorita faptului că instalația INDUSI a fost izolată, și observând cu întârziere paleta cu fața galbenă cu dungii negre în diagonală spre tren, care indică începutul de restricție și indicatorul cu cifre de 30 km/h montat pe paletă care indică viteza redusă ordonată, a luat măsuri de reducere a vitezei, cu întârziere, circulând pe un spațiu de 531 metri cu viteza cuprinsă între 30-42 km/h.

Foto 2 – începutul restricției
