RAPORT DE INVESTIGARE

al accidentului feroviar produs la data de 02.10.2022, pe raza de activitate a Sucursalei Regionale CF Craiova, în halta de mișcare Borăscu, în circulația trenului de marfă nr.64220

*Raport Investigare final
28 septembrie 2023*

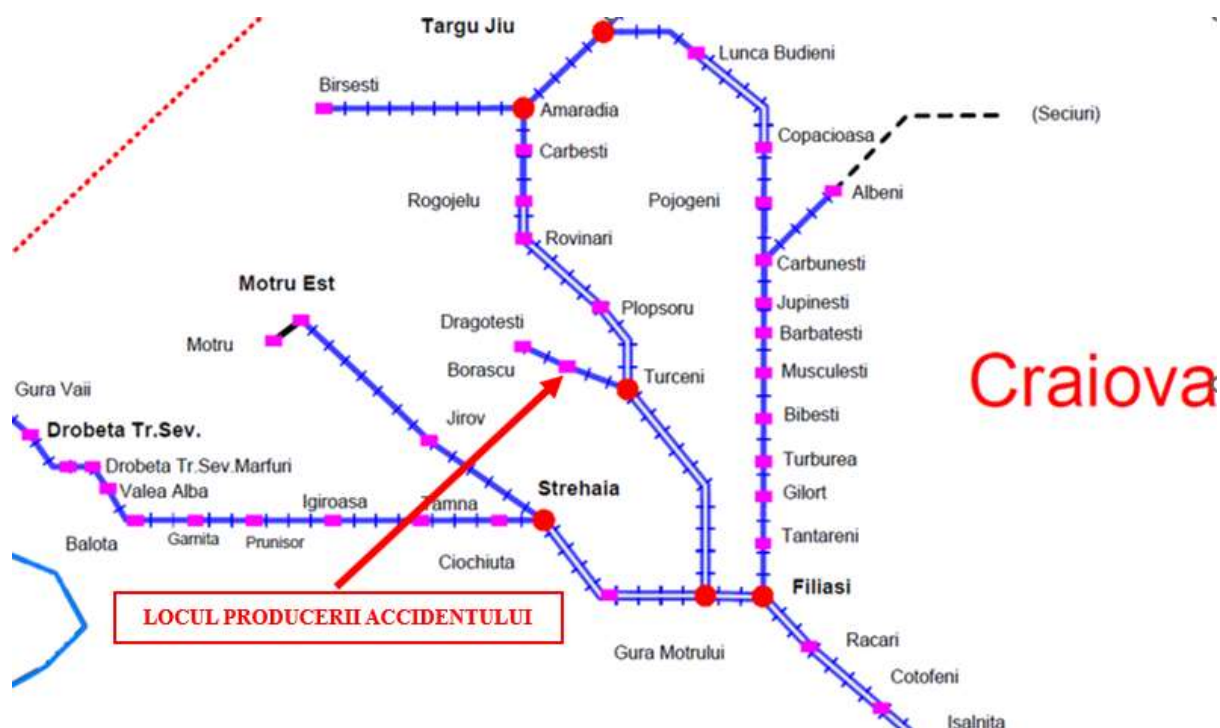
Figura nr.1 Locul producerii accidentului feroviar

În urma producerii acestui accident feroviar, a fost afectată suprastructura căii ferate pe o distanță de aproximativ 81 m, astfel:

- 2 alunecători ruți pe acul drept;
- proțapii dintre ace și contraace ruți;
- șuruburile verticale rupte între ace și contraace;
- șuruburile orizontale rupte la eclisele de la joanta dintre călcâiul contraacului drept și șina de legătură (pe directă);
- șuruburile orizontale rupte la eclisele de la joanta dintre vârful contrașinei și șina de legătură (pe directă);
- o șină ruptă (panoul nr.1, partea dreaptă pe linia nr.1) și o șină curbată în sus (panoul nr.1, partea stângă) la călcâiul inimii pe linia abătută;
- linia nr.1 abătută (curba după schimbătorul de cale nr.4) a fost deripată din ax spre linia nr.II directă, pe o lungime de 1m pe capătul traverselor.

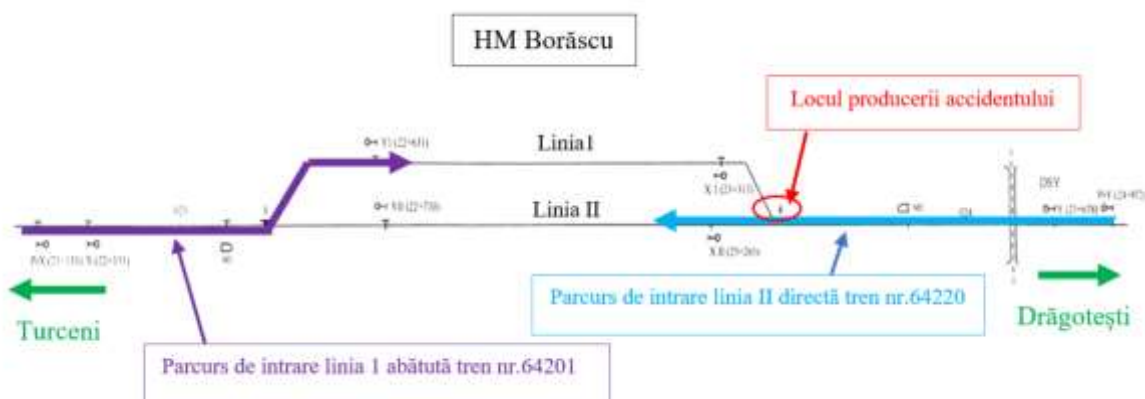
Figura nr.2 Schița cu locul producerii accidentului

La data de 02.10.2022, pe raza de activitate a SRCF Craiova, secția de circulație Drăgotești - Turceni (linie simplă electrificată), trenul de marfă nr.64220 (aparținând OTF SNTFM), remorcat cu locomotiva ED 042, având în componere 40 vagoane, seria Fals încărcate cu cărbune, 160 osii, 3200 tone, 625 m, a fost expediat din Hm Drăgotești la ora 01:01 și avea ca destinație stația CFR Turceni. La intrarea trenului de marfă nr.64220 în Hm Borăscu, la trecerea peste schimbătorul de cale nr.4, (**Figura nr.2**), situat la km 23+421, s-a produs deraierea primelor 4 vagoane și a celui de-al 6-lea vagon de la siguranță. În Hm Borăscu trenul de marfă nr.64220, a avut efectuat parcurs de intrare pe linia II directă cu semnal de intrare Y având indicația de chemare, urmând să se încrucișeze cu trenul de marfă nr.64201 la linia I abătută.

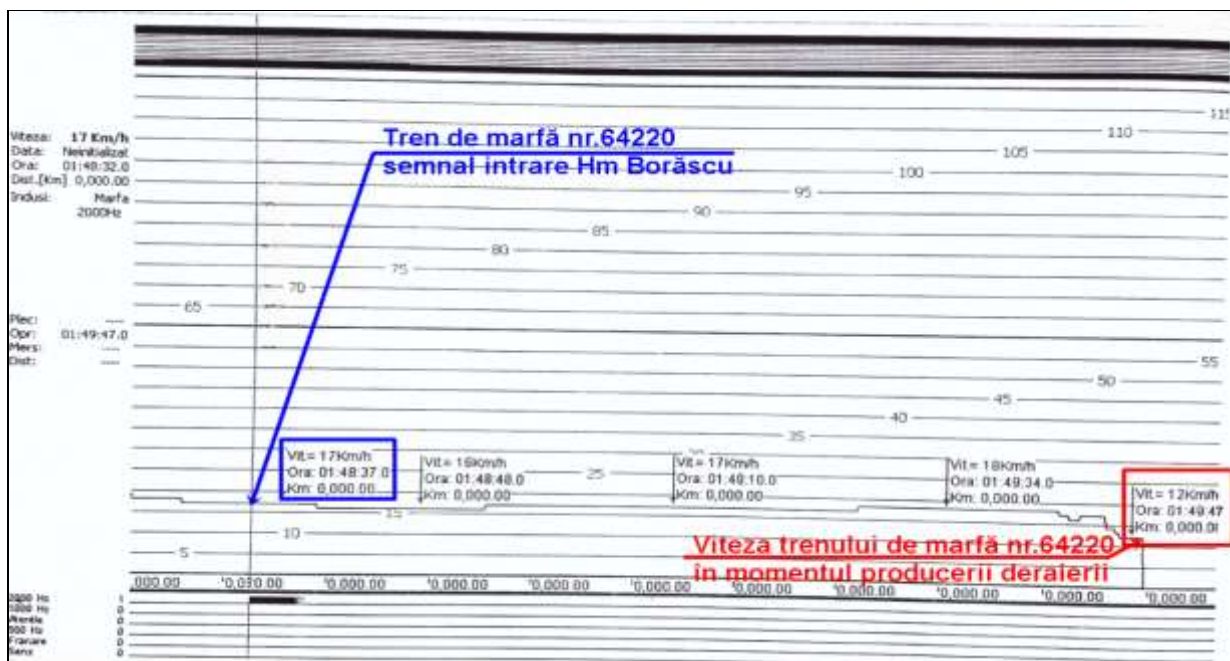
Figura nr.4 – Înregistrarea IVMS ED 042, memorie scurtă

- depășește semnalul de intrare al Hm Borăscu la ora 01:48':37", cu viteza de 17 km/h și circulă în continuare cu viteze de 16-17-18-12 km/h pe o distanță de 354m;

- de la viteza de 12 km/h scade la 0 (zero), într-un spațiu de 29 metri trenul oprindu-se la ora 01:49':58", la intrare în Hm Borăscu.

Comisia de investigare a concluzionat că, modul de conducere a locomotivei și viteza de circulație, nu au influențat producerea deraierii.

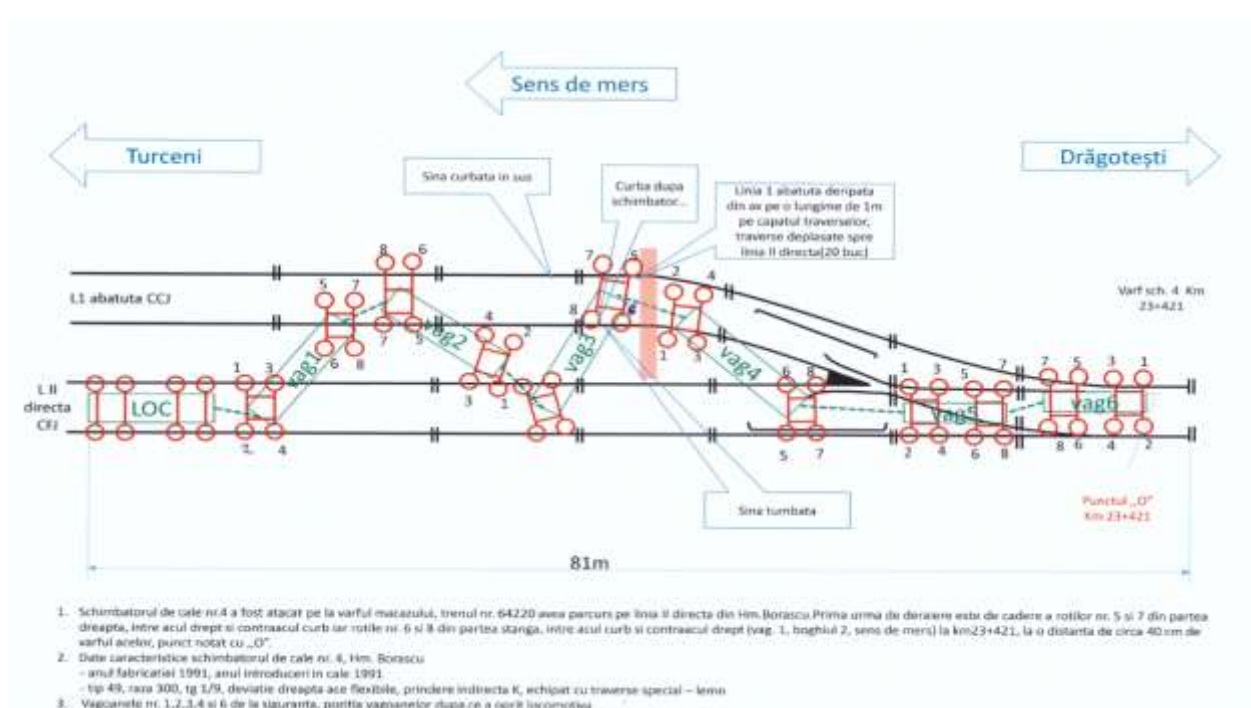
Figura nr.5 Poziția vagoanelor deraiate

Au fost verificate traversele din zona T3 la T20 în sensul de mers al trenului, aceste prezentau crăpături longitudinale, iar prinderea K a șinei de traverse era în stare activă.

Traversele speciale (pe șinele de legătură și inima schimbătorului de cale nr.4) și traversele normale pe curbă după schimbătorul de cale nr.4 (abătută) au fost deteriorate 100% (rupte).

Comisia de investigare a concluzionat că, starea schimbătorului de cale nr.4 și a liniei, nu au influențat producerea deraierei.

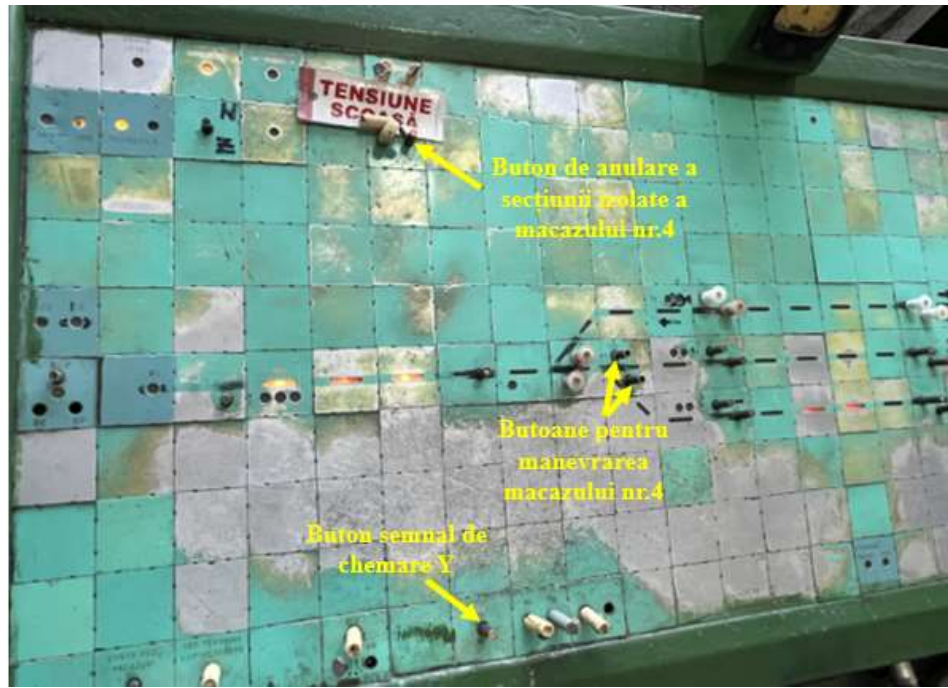
Figura nr.6 Aparatul de comandă

- Secțiunile izolate din parcursul de intrare la linia II directă, ocupate pe aparatul de comandă;
- Macazul nr.4 fără control pe aparatul de comandă;
- Buton semnal de chemare Y – BSC Y neplumbuit, și consemnat în RRLISC ruperea plumbului.
- Buton de anulare a secțiunii izolate a macazului nr.4 – neplumbuit, (butonul era nesigilat deoarece fusese necesară manevrarea macazului nr.4 cu secțiunea ocupată, în regim de deranjament a instalației. (**Figura nr.6**)

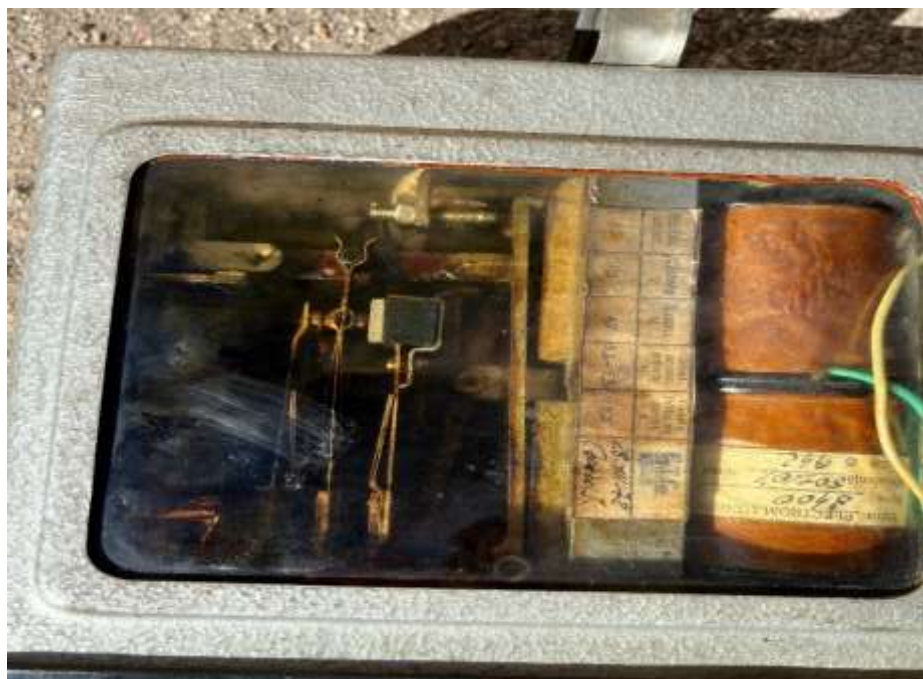
Figura nr.7 Releu PM

- Cheia și ușa sălii de relec plumbuite cu plumbi CT;
- Siguranța fuzibilă de 5A, din circuitul de manevrare al macazului nr.4, arsă;
- Releul PM (tip KAIF 1-100) – seria 8522 din 1972, al macazului nr.4 defect cu miros de izolație arsă; (**Figura nr.7**)

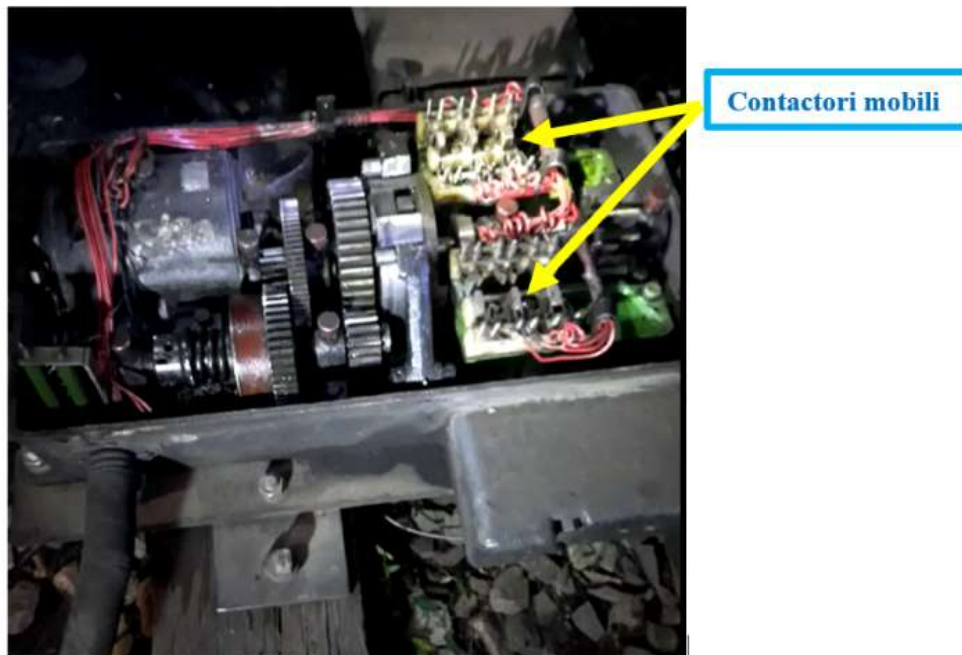
(Figura nr.8) Electromecanismul de macaz nr.4 (interior)

- Macazul nr.4, de tipul EM5-2010, complet plumbuit, cu plumbi de control CT;
- Macazul nr.4, s-a găsit manevrat pe poziția minus (abătută), cu acces la linia 1 – neînzăvorât și netalonat, contactorii mobili din interiorul electromecanismului de macaz fiind la extremități; (*Figura nr.8*)

- Motorul de manevrare al electromecanismului de macaz nr.4, cu seria 741/1969, defect cu miros de izolație arsă;
- S-au efectuat probe de siguranță cu obstacol de 4mm, care au corespuns SC;
- S-a constatat că macazul se manevrează greu de pe o poziție pe alta.
