## RAPORT DE INVESTIGARE

privind accidentul feroviar produs în data de **28.02.2023**, pe raza de activitate a Sucursalei Regionale de Căi Ferate Brașov, între stația CFR Apața și halta de mișcare Augustin, prin deraierea celei de a treia osii în sensul de mers a vagonului nr.33535320819-2, poziționat al 8-lea în compunerea trenului de marfă nr.67815

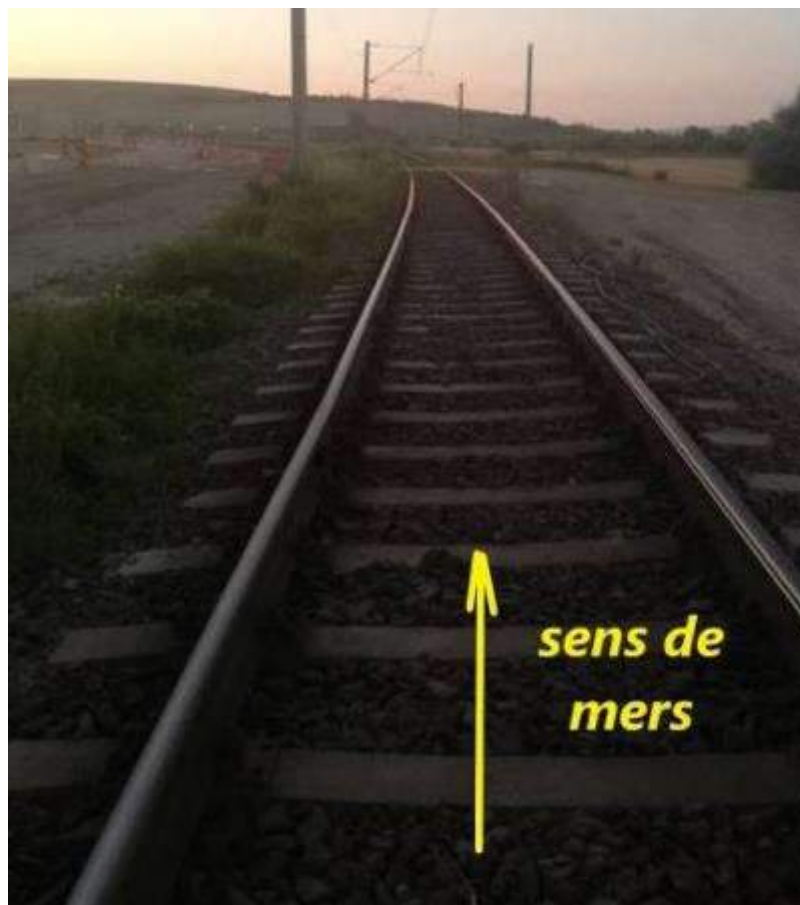
După oprirea imediată a trenului, ca urmare a verificărilor efectuate, s-a constatat că al 8-lea vagon din componere cu nr.33535320819-2 era deraiat de a treia osie în sensul de mers, roțile aflându-se la o distanță de circa 40 cm de șine.

*Foto nr.1 – zona producerii accidentului*

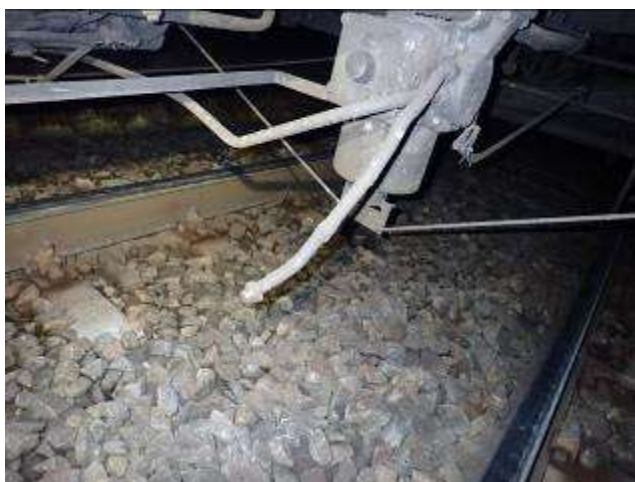
*Foto nr.2*

- rezervorul de aer era căzut între firele căii;
- bridele (2 buc.) de fixare erau rupte și căzute între firele căii;
- conducta secundară de la rezervor la distribuitorul de aer era smulșă – *foto nr.2*;
- pe șasiu exista doar un suport de prindere al bridelor de fixare a rezervorului de aer (primul în sensul de mers). Pe acesta exista un cordon de sudură cu ruptură nouă, de lățime 0,5 cm și o lungime de 10 cm – *foto nr.3*;
- al 2-lea suport de prindere al rezervorului de aer era lipsă iar în zona de prindere pe șasiu sudura prezenta ruptură veche – *foto nr.4*;
- axa triunghiulară corespunzătoare celui de al doilea boghiu în sensul de mers, era deformată ca urmare a lovirii de către rezervor – *foto nr.5*.

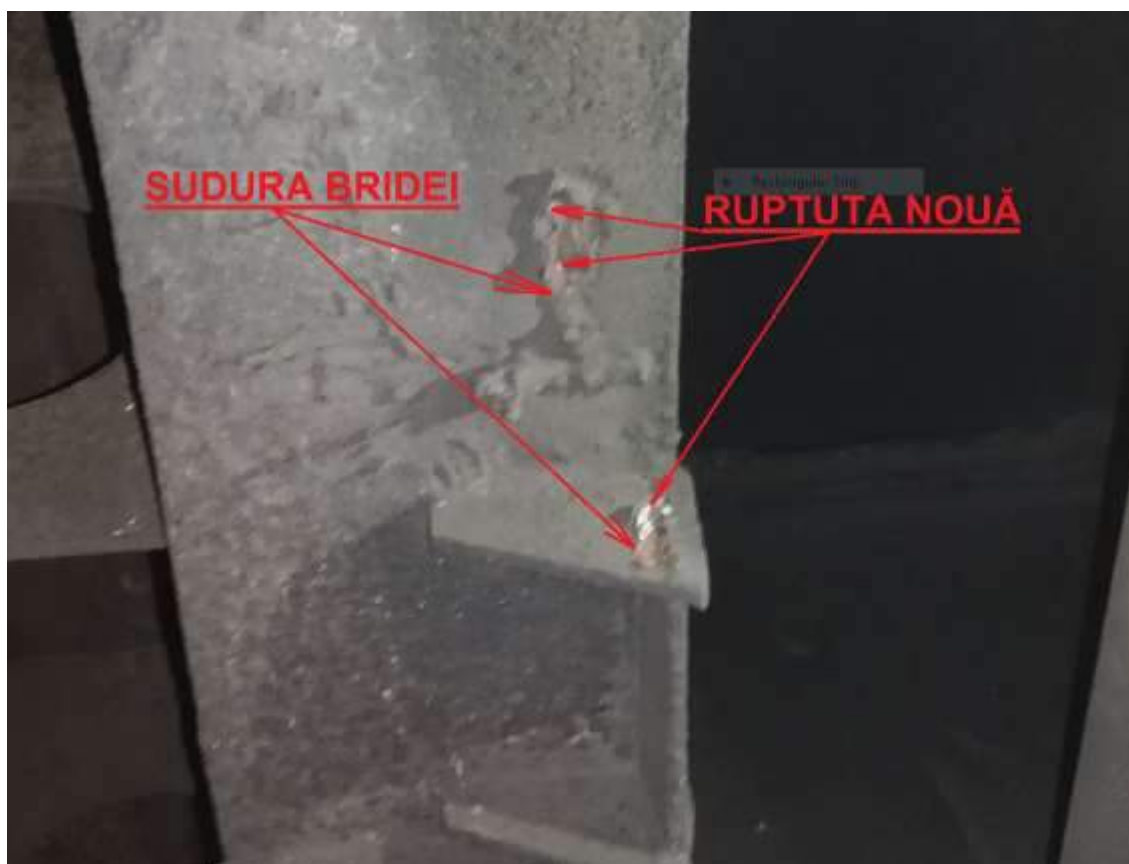
- suportul rezervorului de aer rupt din sudură
  - ✓ suportul bridei din față, în sensul de mers a vagonului, prezenta ruptură nouă aproximativ 20% - *foto nr.6*;
  - ✓ suportul bridei din spate (față în sensul de mers a vagonului în momentul deraierii acestuia) prezenta ruptură nouă aproximativ 5% - *foto nr.7*, în rest ruptură veche;

*Foto nr.6 - Locul suportului bridei din față*

Având în vedere constatările prezentate anterior, comisia de investigare a concluzionat că, suportii de susținere ai rezervorului de aer au fost sudați necorespunzător cu ocazia montării acestuia pe vagon, fapt ce a permis desfacerea asamblării sudate în timp, având ca rezultat căderea rezervorului de aer.

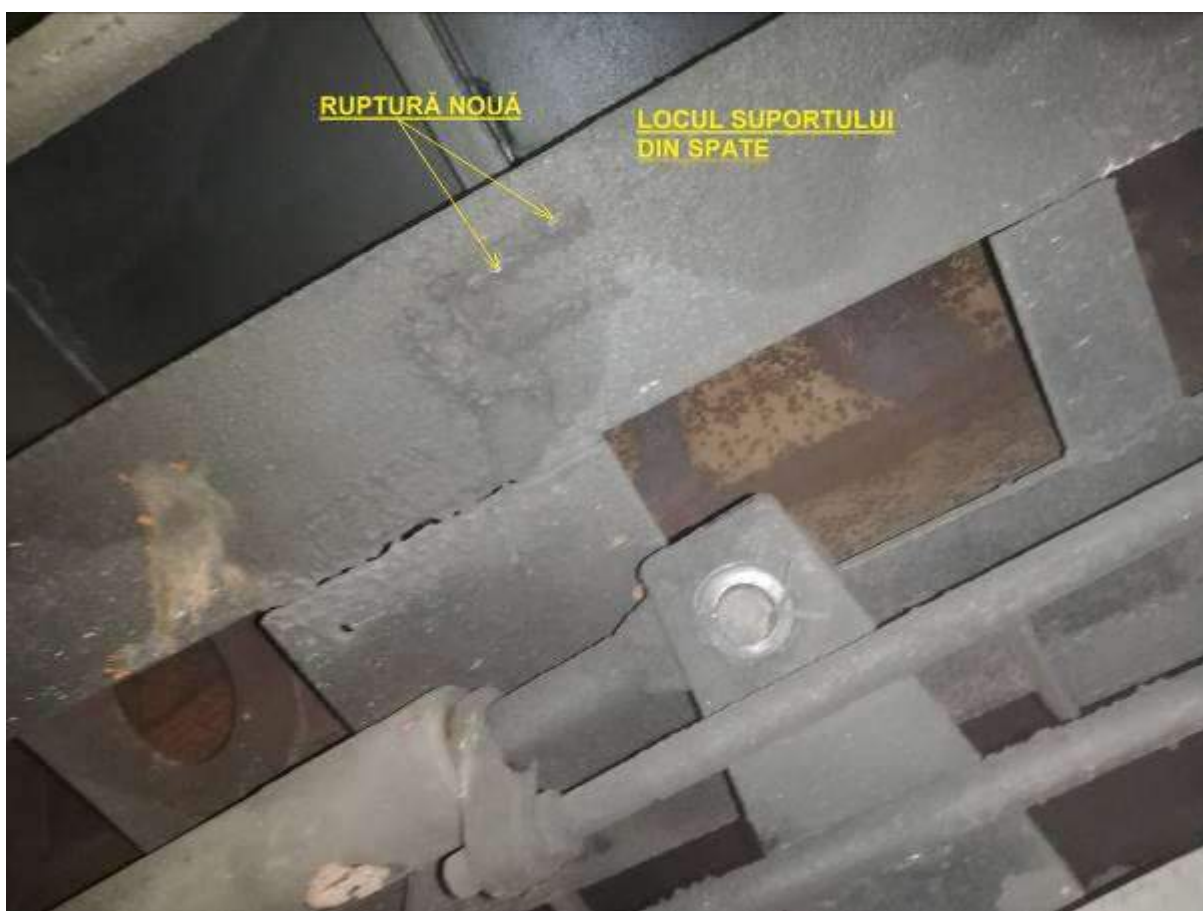
*Foto nr.7 - Zona suportului bridei din spate*

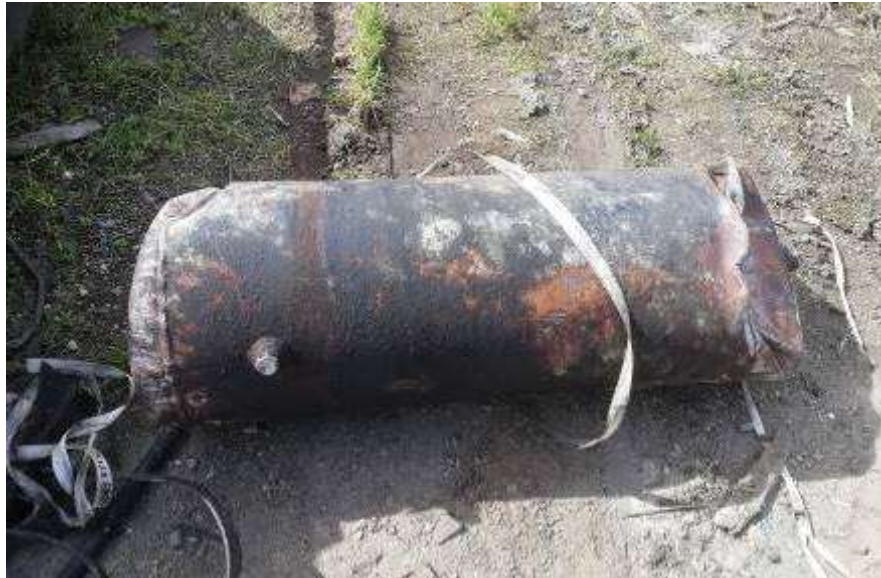
- axa triunghiulară din față la osia deraiată era deformată;
- traversa intermediară a boghiului nr.1 era deformată;
- bara de comutare G-P ruptă;
- bara de comutare G-Î ruptă;
- mânerul de acționare a schimbătorului de regim M-P rupt;
- regulatorul de timonerie lovit și deformat;
- conducta secundară de aer dintre suportul distribuitorului de aer și rezervorul de aer a fost smulșă de la rezervor;
- locuri plane având lungimea de 65 mm la roțile R1 și R2, de la osia nederaiată, prima osie pe partea frânei de mână;
- rezervorul de aer deformat la ambele capete - *foto nr.8.*

*Foto nr.8 – Rezervorul de aer*

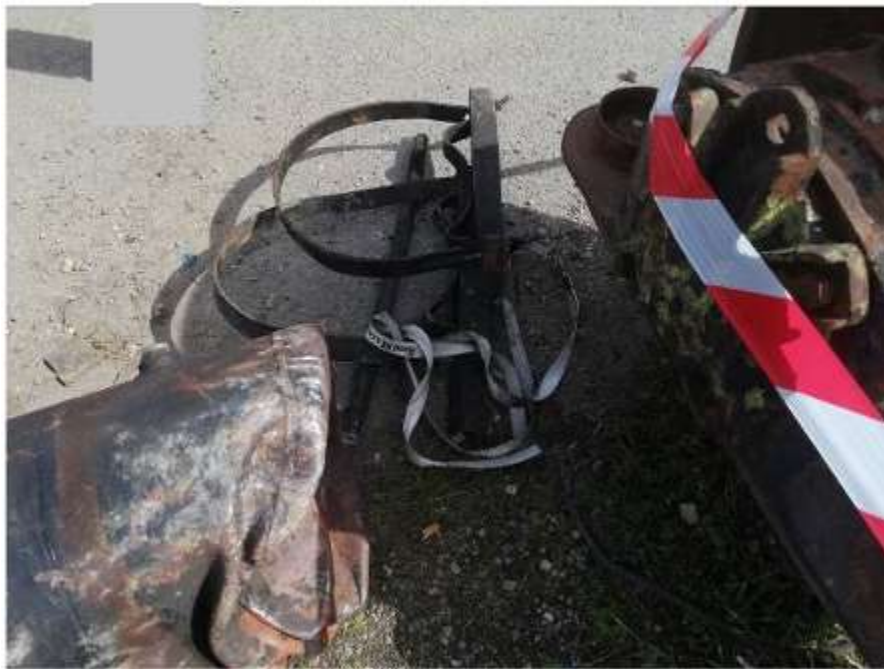
Bara de comutare G-Î ruptă și suportii de susținere a rezervorului de aer - *foto nr.9*, respectiv bridele de fixare a rezervorului de suporți - *foto nr.10* au fost colectate la locul producerii accidentului feroviar și prezentate în fața comisiei de către reprezentantul OTF.

*Foto nr.9 - Bara de comutare G-Î ruptă și suportii de susținere a rezervorului de aer*

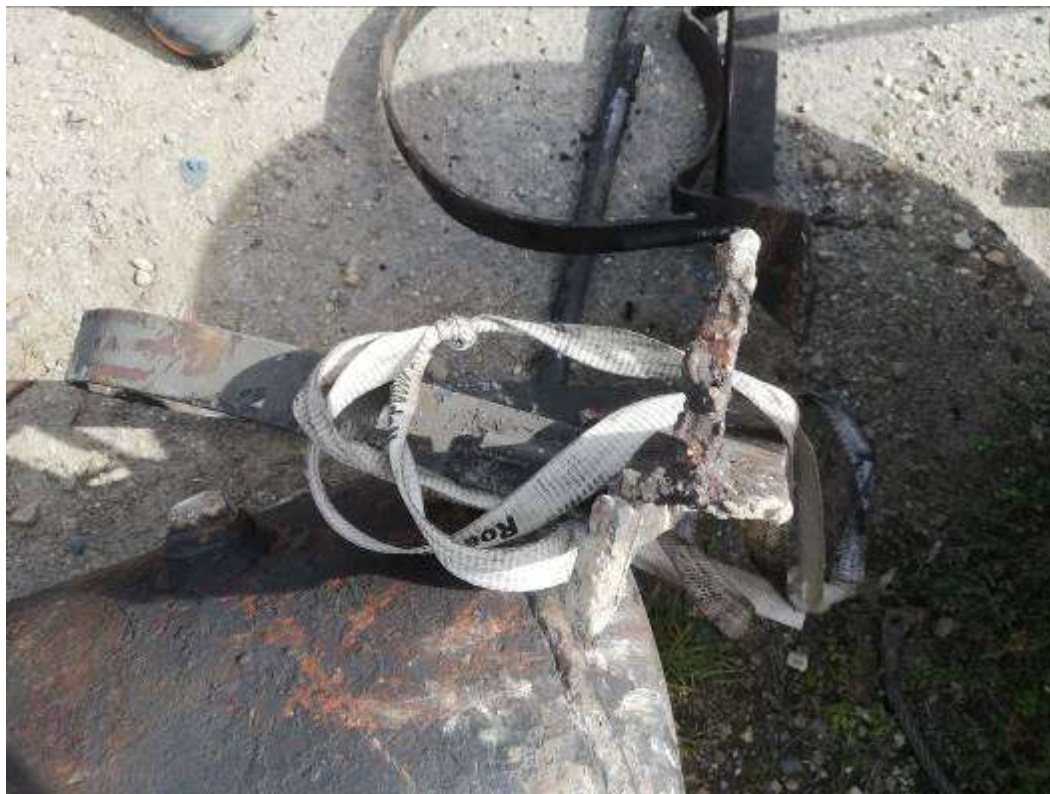
Foto nr.10- Brida de fixare a rezervorului de suporți

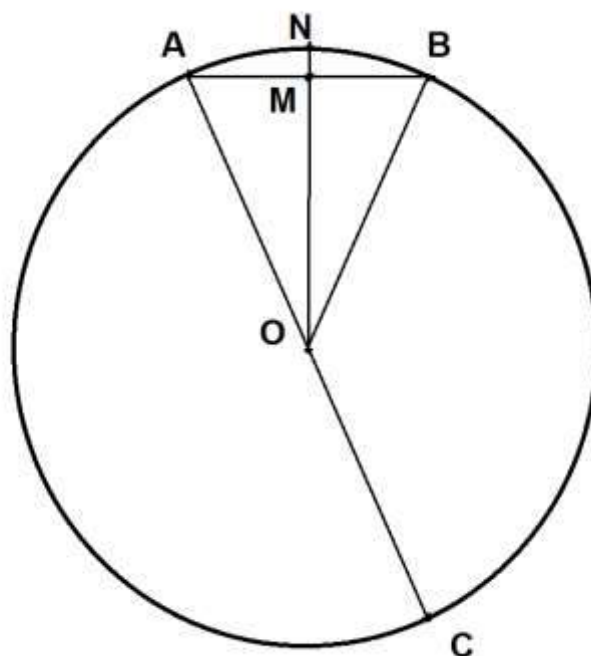
Figura nr.2

Din calcule matematice – *figura nr.2*, locul plan cu lungimea de 65 mm în cazul roții având diametrul de 922 mm, are adâncimea de 1,15 mm, valoare peste limita superioară admisă de Instrucția nr.250 pentru menținerea în circulația a vagonului.

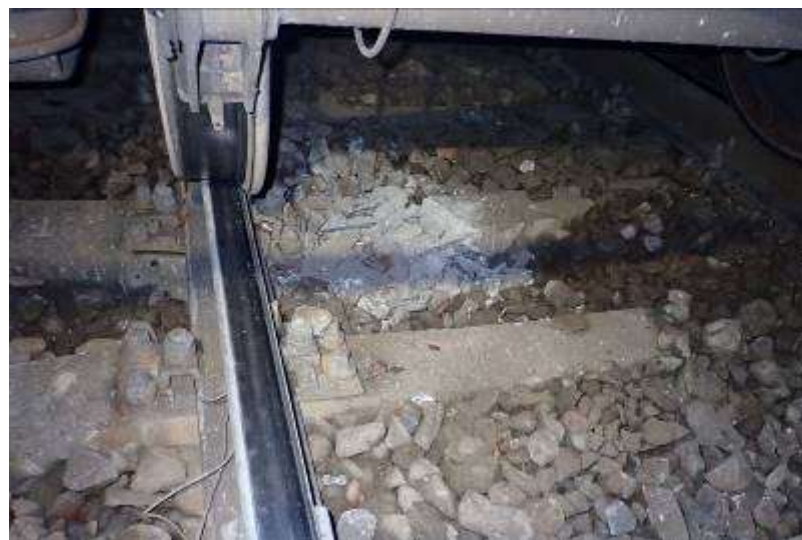
Deraierea s-a produs în zona km.211+400, în acel loc fiind constatată o traversă de beton spartă între firele căii, în partea dreaptă a sensului de mers al trenului (Apața-Augustin) – *foto nr.11*.

*Foto nr.11 – traversa de beton spartă*
