Nr.1100/ 15 /2024

DECLARAȚIE INTERMEDIARĂ

privind accidentul feroviar produs la data de 25.03.2023
în stația CFR Galați

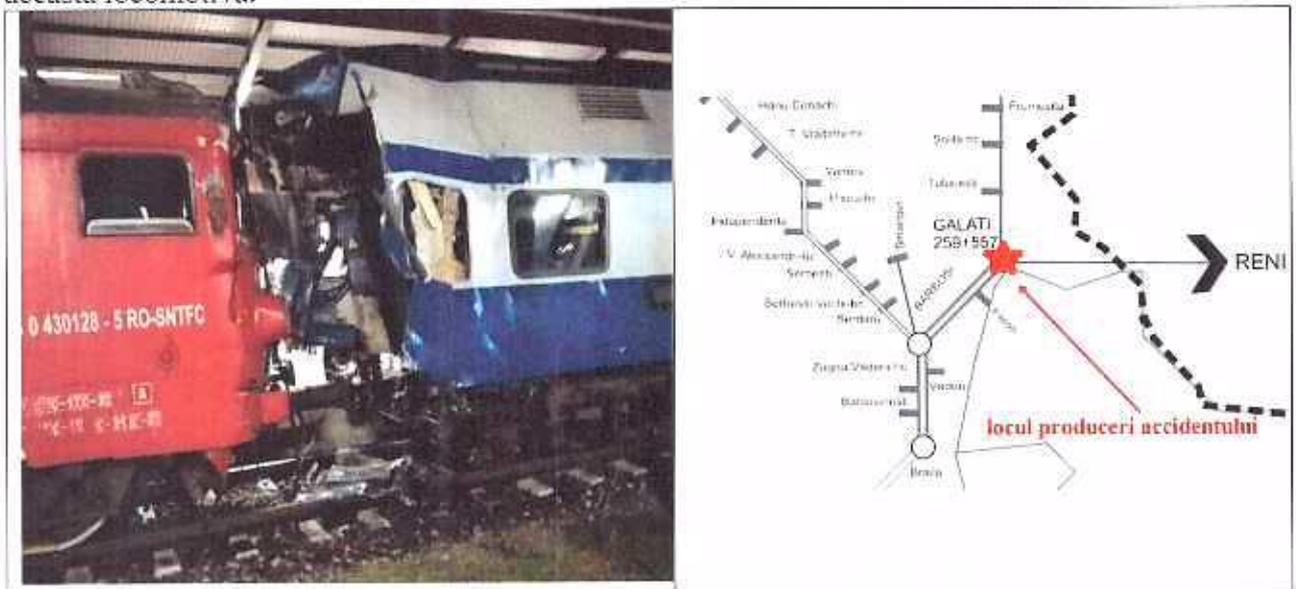
La data de 25.03.2023, în jurul orei 19:20, pe raza de activitate a Sucursalei Regionale CF Galați, în stația CFR Galați, la manevra de introducere a locomotivei EC 91530430128-5 (aparținând Depoului Galați), la linia nr.4 ocupată cu vagonul de călători nr.50532616090-8, în vederea formării trenului de călători Regio 7576, s-a produs tamponarea violentă a vagonului de călători de către această locomotivă.

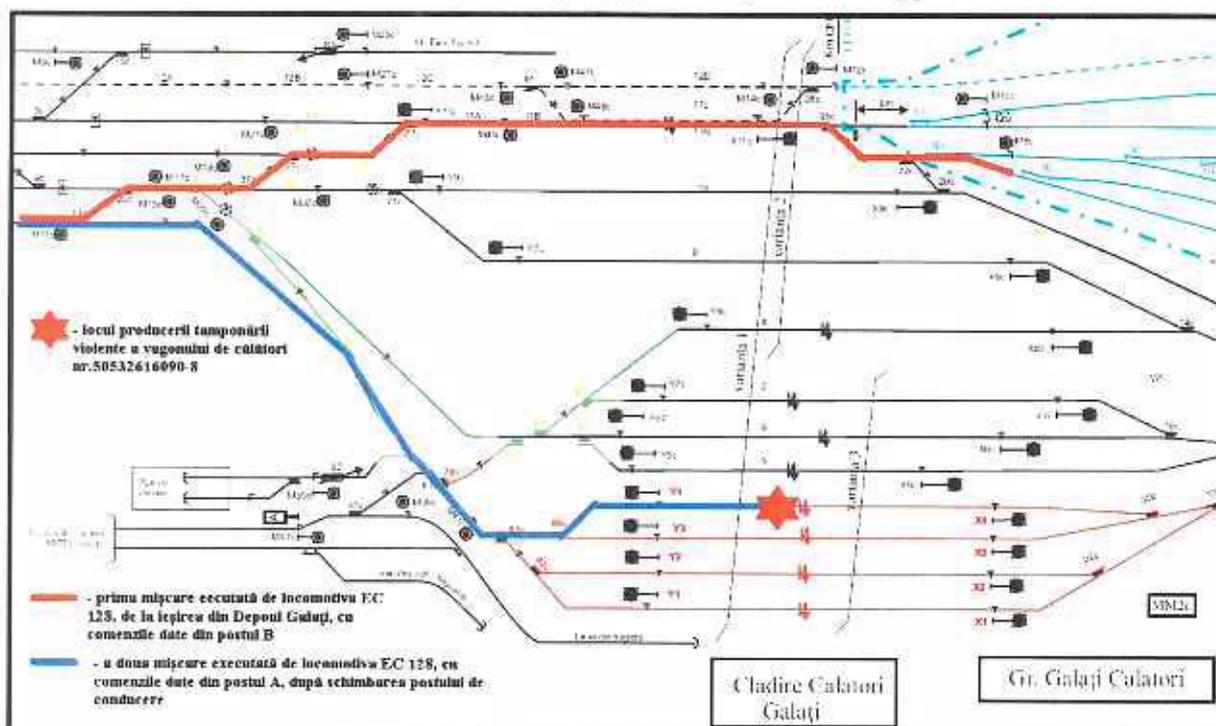
Impiegatul de mișcare din stația CFR Galați a efectuat, pentru locomotiva EC 128, parcurs de manevră de la semnalul M11 la linia nr.4 ocupată, pentru cuplarea cu vagonul de călători.

Conform datelor înregistrate de instalația IVMS de pe locomotiva EC 128, la ora 19:18:39 locomotiva s-a pus în mișcare, accelerând până la o viteză maximă de 95 km/h și a parcurs un spațiu de 712,14 m după care, la viteza de 73 km/h, a tamponat violent vagonul de călători nr.50532616090-8 aflat în staționare. După impact locomotiva și vagonul de călători s-au mai deplasat, până la oprire, o distanță de circa 110 m.
