RAPORT DE INVESTIGARE

al accidentului feroviar produs la data de 25.03.2023, ora 19:20, pe raza de activitate a Sucursalei Regionale CF Galați, în stația CFR Galați, la manevra de introducere a locomotivei EC 91530430**128-5** (aparținând SNTFC „CFR Călători” SA - Depoul Galați), la linia nr.4 ocupată cu vagonul de călători nr.50532616090-8, în vederea formării trenului de călători Regio nr.7576, prin tamponarea violentă a vagonului de călători de către această locomotivă

*Raport de investigare
13 februarie 2025*

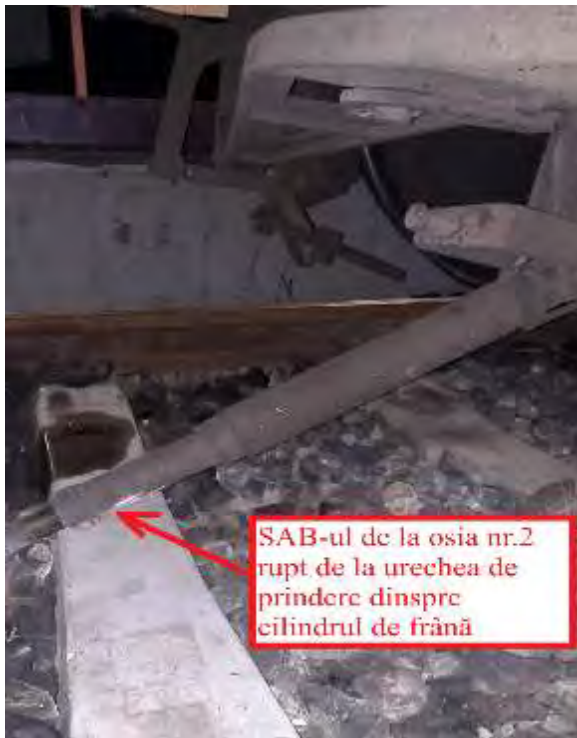
Foto nr.1 – SAB osia nr.2 – rupt

- SAB-ul de la osia nr.2 era rupt de la un capăt și căzut (*Foto nr.1*);

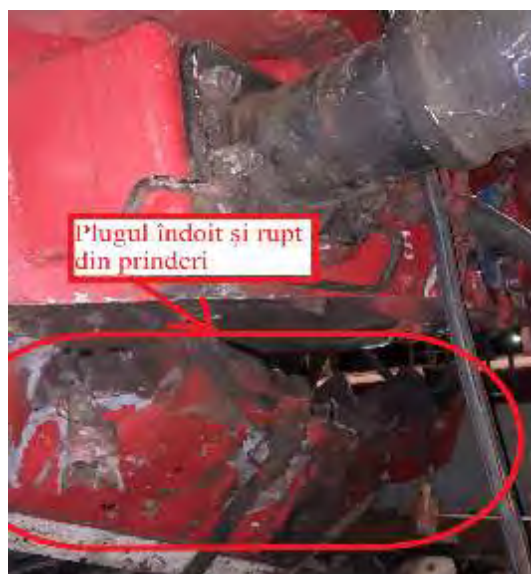
Foto nr.3 – plugul apărător de animale

- echipamentul de acoperiș era avariata, cu izolatori spărți, cu pantograful de la postul A dezaxat și pantograful de la postul B rupt din toate prinderile sale;
- în postul A de conducere:
 - controlerul se afla în poziția „0”, robinetul frânei directe „Fd1” era manipulat în poziție de frânare, iar robinetul frânei automate „KD2” era manipulat în poziția de „frânare de urgență”;
 - inversorul de mers se afla în poziția „blocat” și cu maneta sărită pe podea;
 - butonul de acționare a deconectării disjuncteurului „F7” se afla în poziția acționat, acesta fiind fără sigiliu iar pe carcasa acestuia s-a constatat prezența unei urme de sânge (**Foto nr.2**);
 - geamurile frontale erau sparte, plugul apărător de animale era deformat, rupt din prinderi și căzut sub locomotivă (**Foto nr.3**), tampoanele erau avariate, iar farurile colțare și farul central erau sparte.

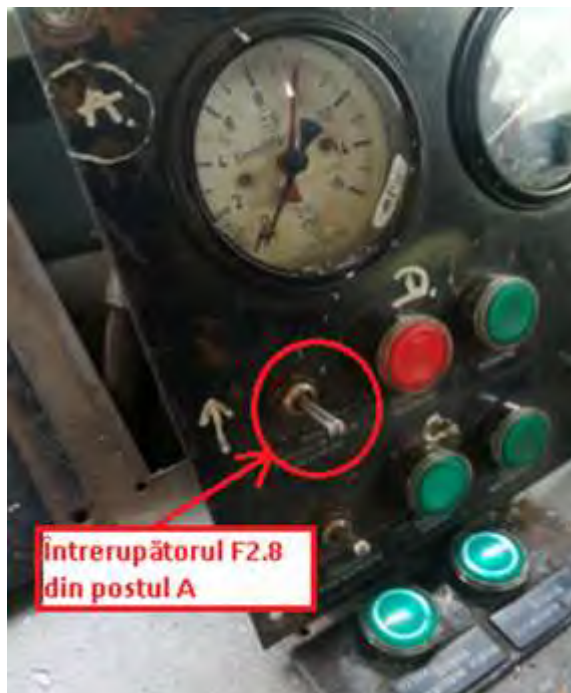
- robinetul KD2 era în poziție de frânare rapidă;
- robinetul FD1 era în poziție de frânare;
- controlerul era pe poziția „0”;
- inversorul de sens era în poziția „blocat”, cu maneta sărită de pe poziție;
- butonul F7, era neacționat și fără sigiliu, dar permitea deconectarea și respectiv rearmarea. De asemenea acesta avea ruptă partea filetată din dreptul piuliței de strângere. La probele efectuate acesta a funcționat, respectiv la apăsarea lui s-a produs deconectarea disjunctivului;
- întrerupătorul F2.8 era în poziția „deschis” (coborât) (deconectează la frânare). După demontarea panoului de comandă s-a constatat că întrerupătorul F2.8 era scos din funcție (avea toate firele conectate pe o singură bornă a întrerupătorului). (*Foto nr.4 și Foto nr.5*)

Foto nr.4 - întreprătorul F2.8 postul A era în poziția „deschis” (coborât)

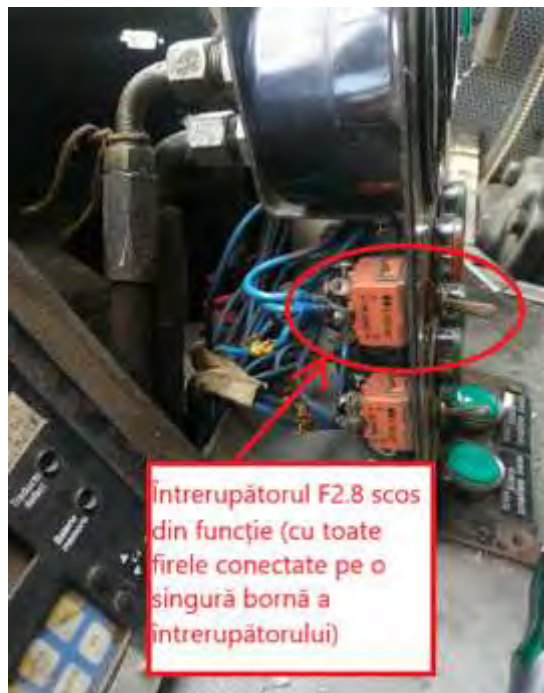
Foto nr.5 - întreprătorul F2.8 postul A era scos din funcție, avea toate firele conectate pe o singură bornă a întreprătorului

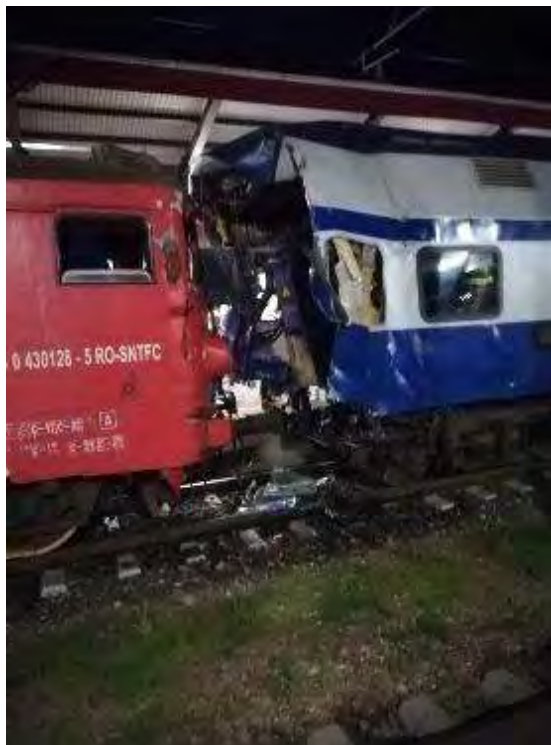
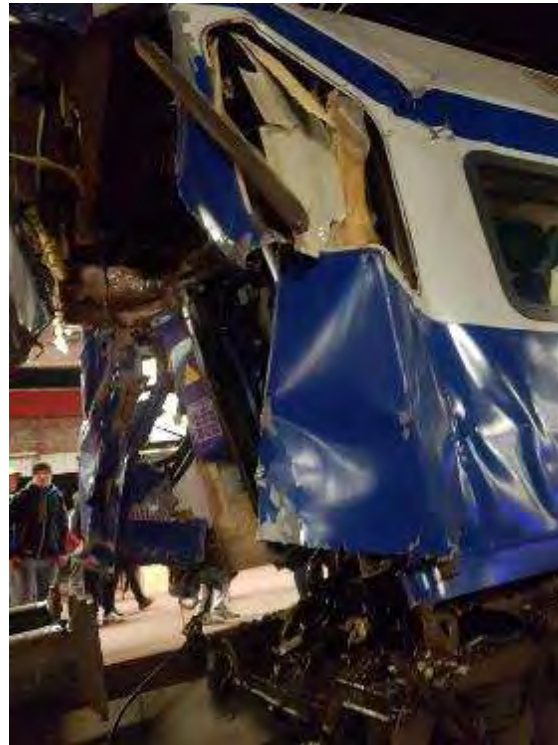
Foto nr.6 – vagonul seria Bmee tamponat violent

- capătul vagonului dotat cu frâna de mână (capătul tamponat violent), prezenta avarii majore produse ca urmare a tamponării violente a cestuia de către locomotiva EC 128;
- la verificarea frânei de mână, s-a constatat că aceasta a mai permis încă aproximativ cinci rotații până la blocarea în poziția de strângere completă;
- lipsă componente ale instalației de frână (distribuitor de aer și rezervor de aer), acestea fiind identificate pe distanța cuprinsă dintre locul producerii tamponării violente și locul de oprire al vagonului și ulterior depozitate în siguranță.

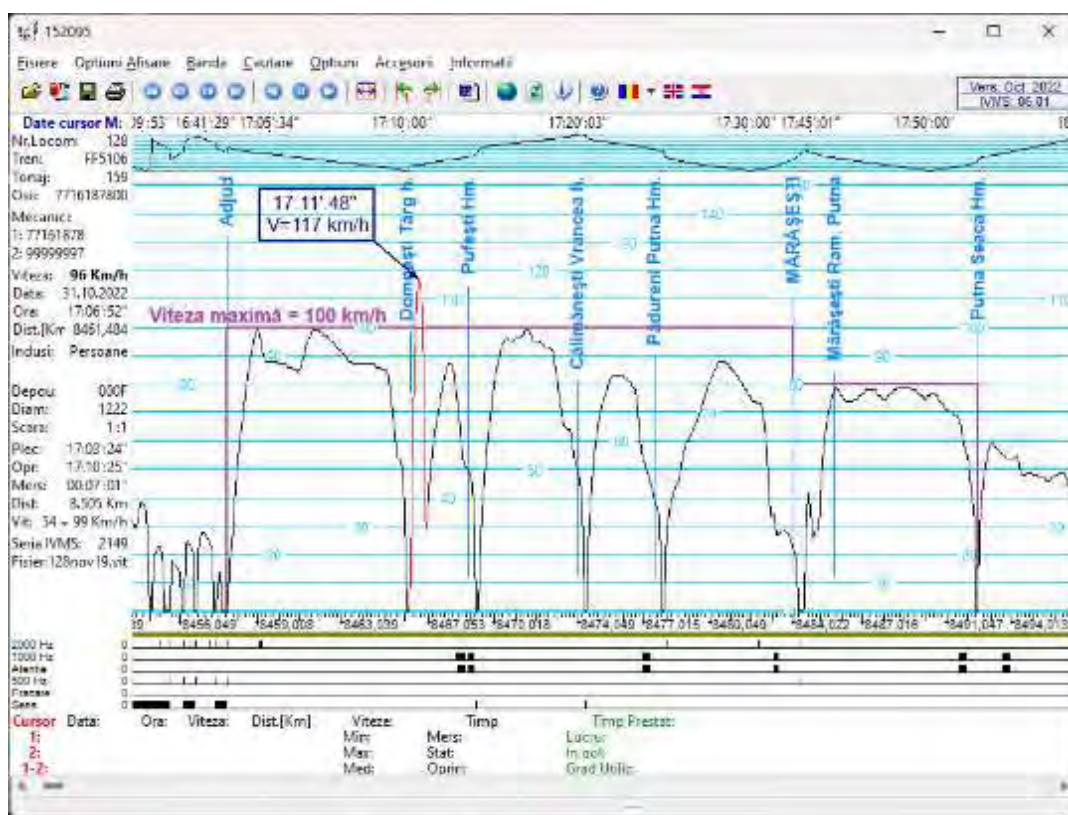
Fig. nr.6 – Înregistrări IVMS ale trenului nr.5216 din 31.10.2022 remorcat cu EC 128

Mecanicul a luat măsuri de deconectare a disjuncteurului locomotivei și de frânare a trenului. După deconectarea disjuncteurului și frânarea trenului viteza a scăzut la aproximativ 29 km/h după care a conectat disjuncteurul și a continuat mersul (**Fig. nr.6**).

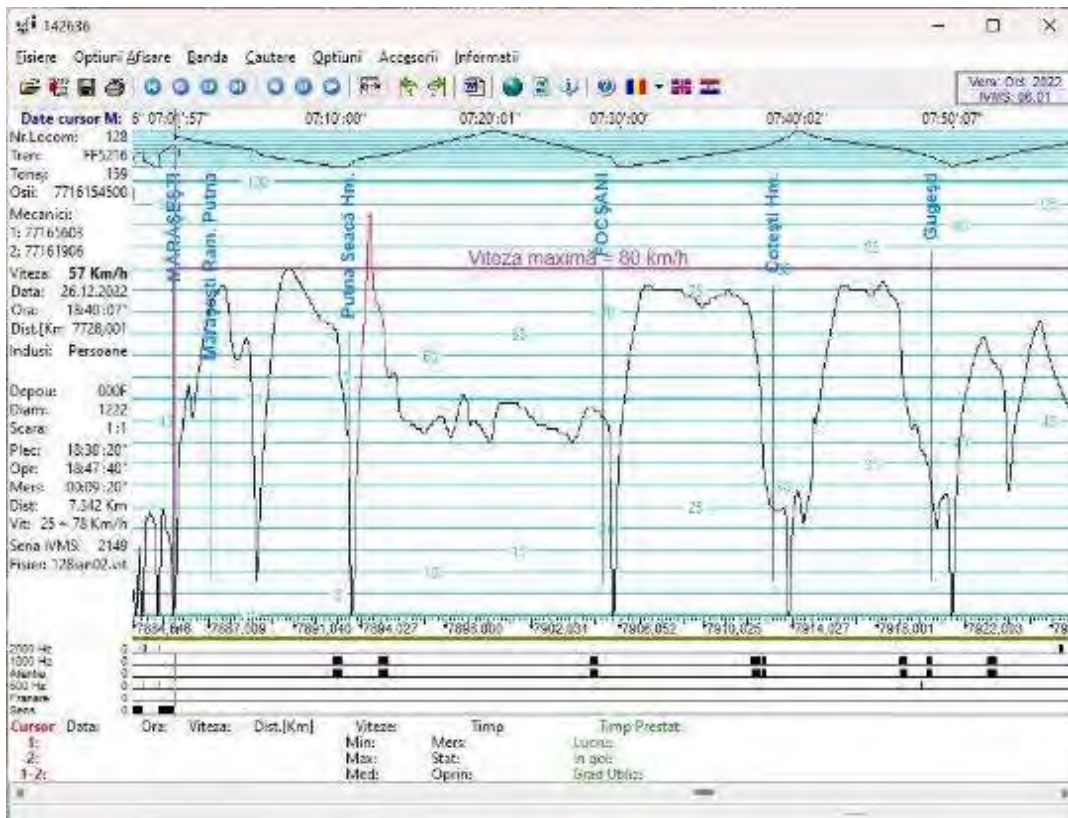
Fig. nr.7 – Înregistrări IVMS tren 5302 din 27.12.2022 remorcat cu EC 128

Din declarațiile mecanicului care a condus locomotiva EC 128, ce a remorcat trenul de călători nr.5302 din data de 27.12.2022, a rezultat că la demararea trenului din Hm. Putna Seacă a observat o creștere necomandată a vitezei trenului. A luat măsuri de frânare rapidă apoi a acționat butonul pentru deconectarea ventilației motoarelor de tracțiune și a observat că viteza trenului nu a mai crescut. A defrânat trenul și a continuat mersul (**Fig. nr.7**).

Aceste cazuri, nu au fost avizate prin raport de eveniment, iar depășirea vitezelor maxime admise prevăzute în livretul de mers pentru trenurile respective, nu au fost identificate de către SNTFC cu ocazia citirii și interpretării informațiilor furnizate de instalația IVMS ale locomotivei EC 128. În situația în care aceste cazuri ar fi fost tratate, exista posibilitatea obținerii de informații legate de o eventuală funcționare necorespunzătoare a locomotivei.

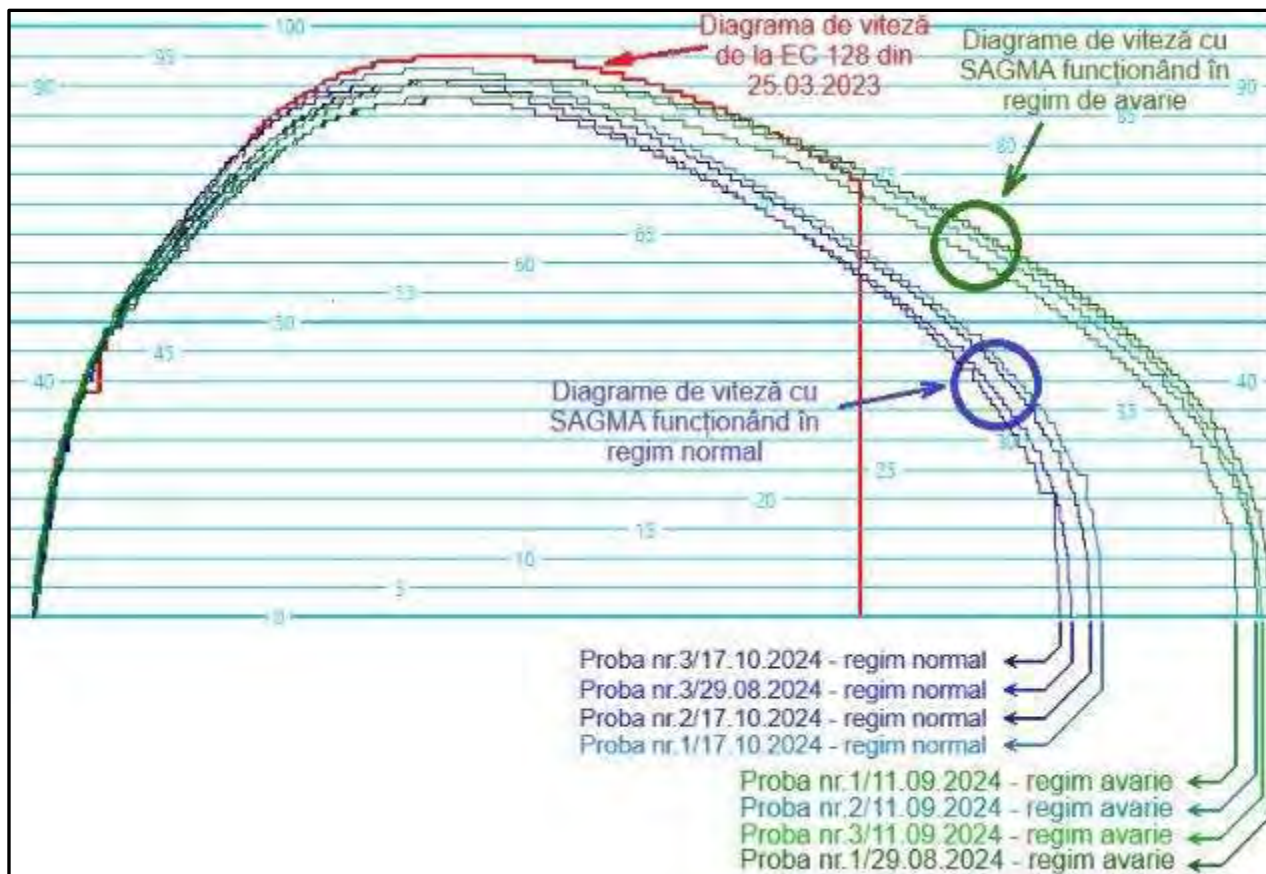
Fig. nr.8 – Înregistrări IVMS la probe efectuate cu EC 077 (diagrama viteză/distanță)

Diagramele de viteză obținute cu ocazia probelor, reținute ca relevante, sunt reprezentate în **Figura nr.8** împreună cu diagrama locomotivei EC128 înregistrată la data producerii accidentului.

Pe porțiunea ascendentă, toate diagramele de viteză se suprapun deoarece viteza de creștere a graduatorului este aceeași atât în regim normal cât și în regim de avarie. În momentul în care graduatorul descrește de pe treapta maximă spre treapta 1, cele două grupe de curbe (înregistrate în regim normal respectiv în regim de „Avarie”), se separă din cauza vitezei diferite de descreștere a treptelor graduatorului în aceste regimuri. În regimul de „Avarie”, din cauza timpului de descreștere mai mare al graduatorului, scăderea vitezei locomotivei se face mai lent, deci grupa de curbe înregistrate în regim de „Avarie” se situează deasupra grupeii de curbe înregistrate în regim normal.

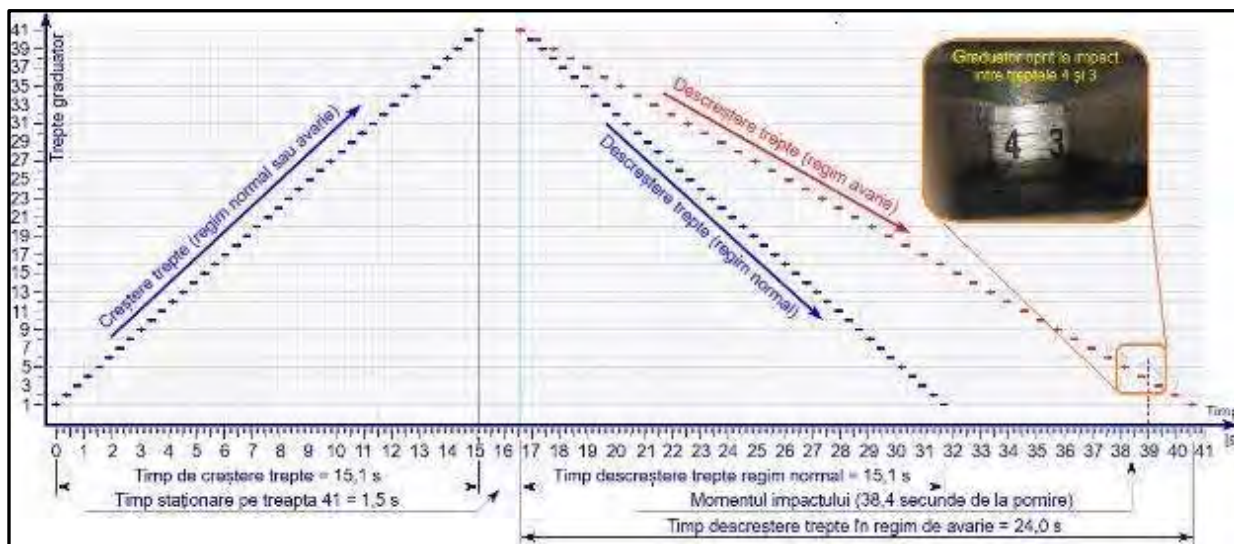
Figura nr.9 – diagrama timp creștere și descreștere trepte graduator la EC 128

Din diagramă se observă că momentul impactului (secunda 38,4 de la pornire), se află în imediata apropiere a zonei unde a fost găsit oprit graduatorul ca urmare a întreruperii tensiunii (între treptele 3 și 4). Urmare a acestei constatări, comisia de investigare a concluzionat că în momentul producerii accidentului echipamentul SAGMA de antrenare a graduatorului funcționa în regim de „Avarie”.

Concluzie: În cazul locomotivei EC 128, la momentul producerii accidentului, deplasarea graduatorului de la treapta 41 până pe poziția dintre treptele 3 și 4 s-a făcut cu viteză redusă, corespunzătoare regimului de „Avarie”, fapt ce dovedește că anterior, la echipamentul SAGMA, s-a produs apariția accidentală a unei suprasarcini pe motorul de acționare a graduatorului, care a indus această stare

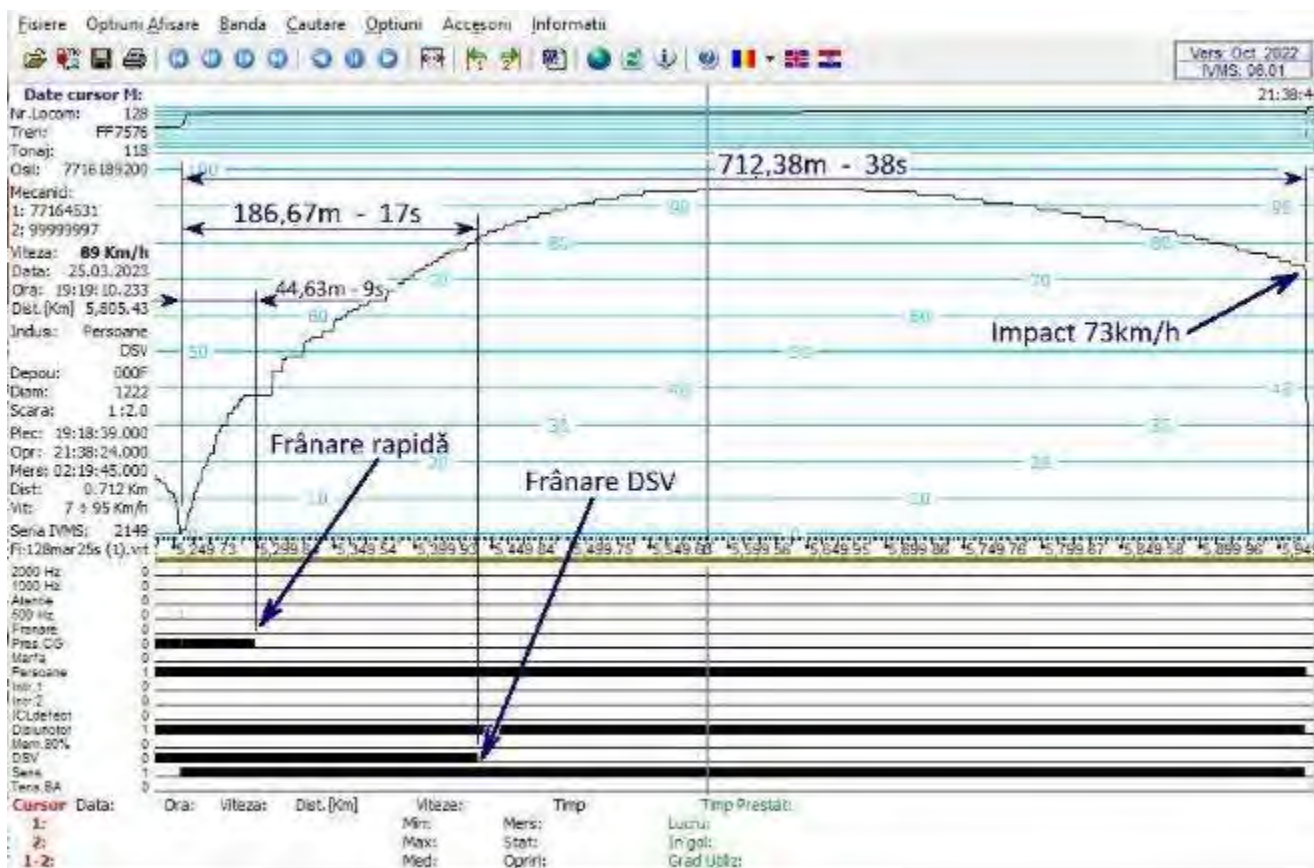
Fig. nr.11 - Diagrama vitezei locomotivei EC 128 la momentul producerii accidentului

Din analiza ultimului interval pe care s-a deplasat locomotiva timp de 38 secunde (Fig. nr.11), comisia de investigare a retinut ca relevante următoarele aspecte:

- după punerea în mișcare a locomotivei EC 128 la ora 19:18:39 din fața semnalului de manevră M11 și până la ora 19:18:48 (în timp de 9 secunde), acesta a parcurs un spațiu de 44,63 metri și a atins viteza de 38 km/h, moment în care s-a produs golirea conductei generale de aer ca urmare efectuării unei frânări rapide prin acționarea frânei indirecte respectiv prin manipularea robinetului KD2. Din declarațiile mecanicului de locomotivă a reieșit că după punerea locomotivei EC 128 în mișcare, la manipularea controlerului de pe poziția „1” pe poziția „2” s-a produs o creștere necomandată a vitezei iar pentru ținerea sub control a acesteia, a acționat frâna directă a locomotivei urmată imediat de aducerea controlerului locomotivei pe poziția „0”, dar viteza a continuat să crească. Urmare a faptului că viteza a continuat să crească, mecanicul a acționat robinetul KD2, efectuând o frânare rapidă;

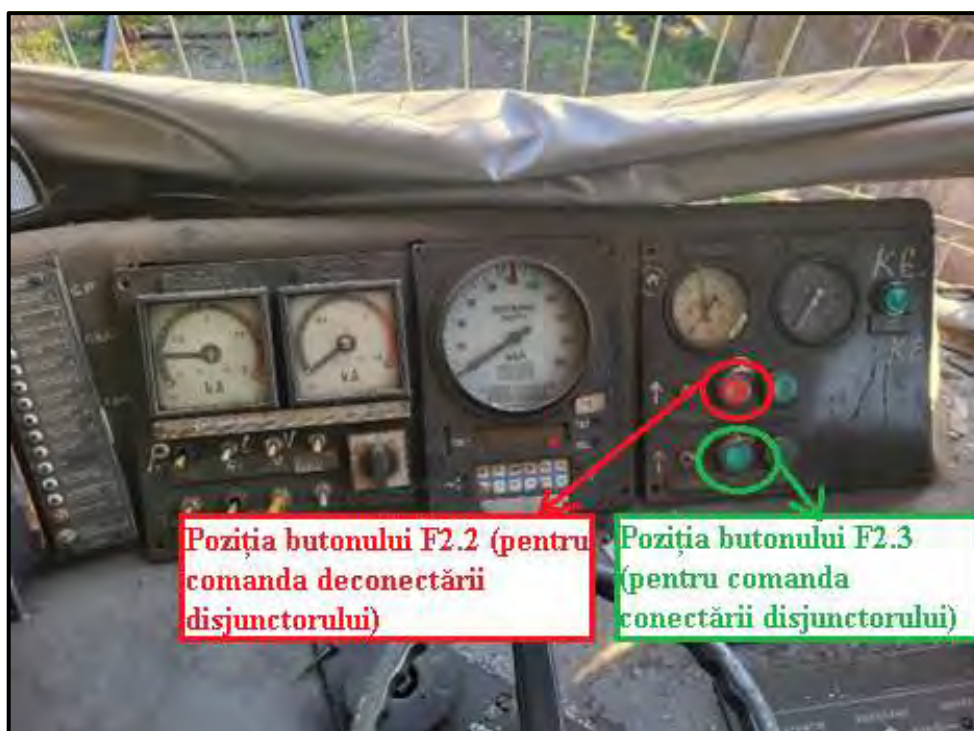
Foto nr.7 – Pupitru de comandă din postul A de conducere cu poziția butoanelor F2.2 și F2.3

Având în vedere poziționarea butoanelor F2.2 și F2.3 așa cum este prezentat în **Foto nr.7**, pe fondul iluminatului redus (în condiții de noapte), a tangajului și balansului produs de demarajul locomotivei și trecerea peste macazuri, este foarte posibil ca mecanicul să fi încercat acționarea butonului F2.2 (pentru comanda deconectării disjuncteurului), dar în realitate acesta să fi apăsat butonul F2.3 (pentru comanda conectării disjuncteurului), acestea fiind poziționate alăturat. De menționat este faptul că aceste butoane sunt fără automenținere, ceea ce face aproape imposibilă stabilirea cu exactitate a butonului care a fost acționat.
