RAPORT DE INVESTIGARE

privind accidentul feroviar produs la data de 03.10.2023, pe raza de activitate a Sucursalei Regionale de Căi Ferate Brașov, între haltele de mișcare Augustin și Racoș, prin deraierea de toate osiile a vagonului nr.88537980117-2 aflat al 23-lea vagon în componerea trenului de marfă nr.66633-002, aparținând SC Grup Feroviar Român SA

Ediție finală, 01 octombrie 2024

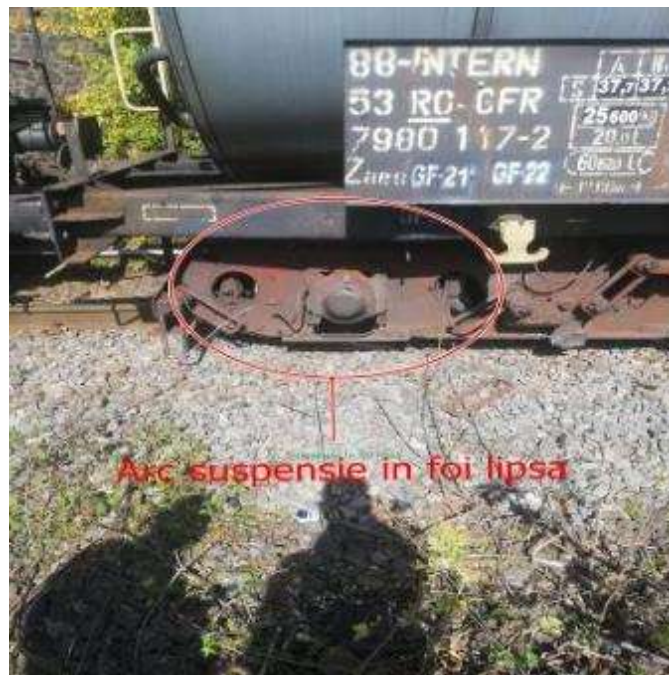
- la vagonul deraiat s-a constatat arc de suspensie în foi lipsă la primul boghiu în sensul de mers, roata nr.7 – *foto nr.2*;

Foto nr.2 – arc suspensie în foi lipsă

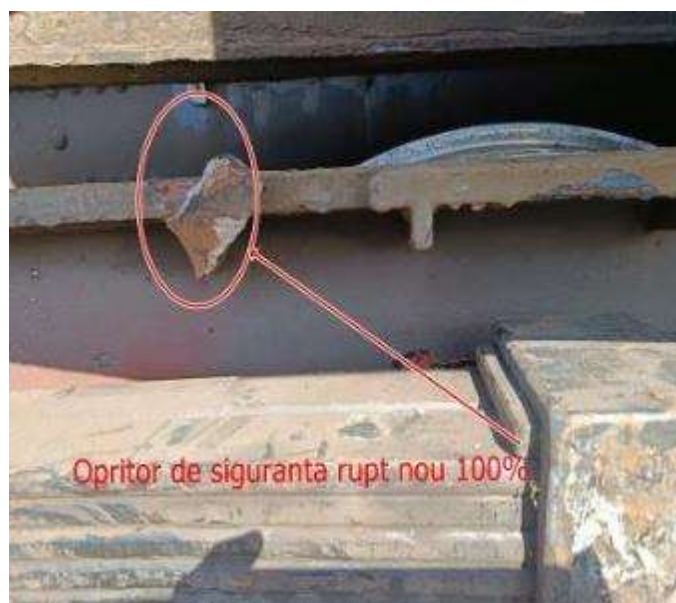
- o eclisă de arc lipsă, găsită ulterior în zona unde s-a găsit arcul (km.223+935) ;
- un opritor de siguranță arc era rupt 100 % ruptură nouă – foto nr.3;

Foto nr.3 – opritor de siguranță ruptură 100% nou

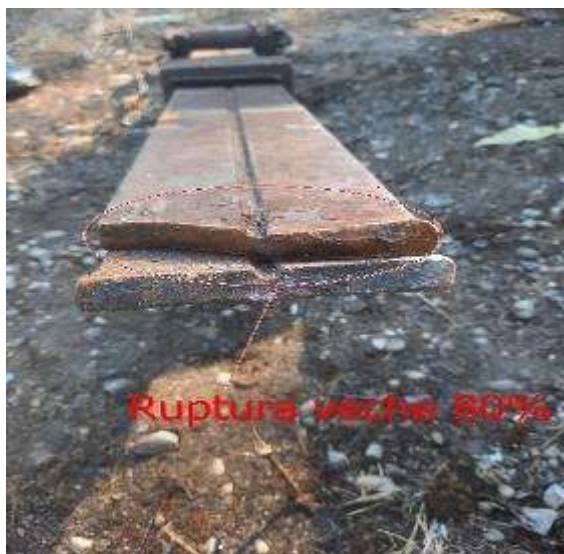
În cursul acțiunii de investigare a accidentului s-a constatat că ruperea foii principale a arcului de suspensie s-a produs la oboseală, în condițiile existenței unor fisuri vechi (80% din secțiunea foii principale de arc) în zona ochiului de arc, fisuri care sunt imposibil de depistat cu ocazia efectuării reviziilor tehnice la trenuri, întrucât zona este acoperită de piesele atelajului de suspensie (suportul inelului de suspensie, inelul de suspensie și cuiul spintecat).

A fost verificat arcul de suspensie în foi corespunzător R7 – *foto nr.7*, fiind efectuate poze la inscripțiile existente pe legătura arcului de pe ambele părți.

Foto nr.7 Ruptură veche 80%

SC GRUP FERVIAR ROMÂN SA, în calitate de ERI, va reanaliza modul de gestionare a informațiilor privind arcurile de suspensie în foi (componentă critică pentru siguranță) rezultate în urma efectuării reparațiilor periodice (RP) la vagoanele pentru care răspunde și va dispune măsurile necesare pentru o gestionare eficientă a acestor informații.

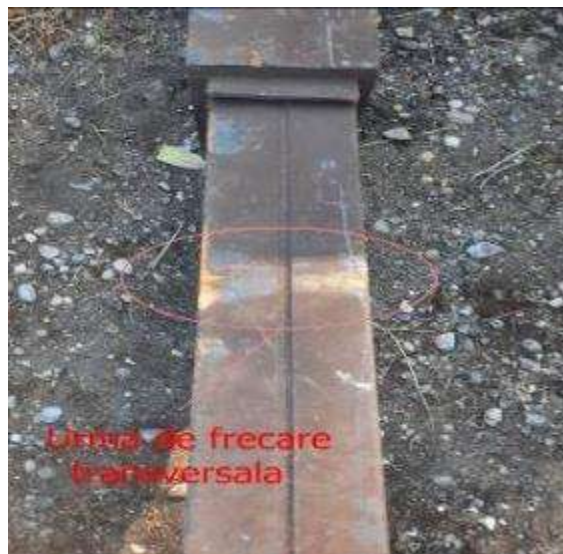
Pe foaia principală a arcului la circa 26 cm de mijlocul legăturii, spre capătul rupt, a fost identificată o urmă de frecare transversală - *foto nr.8*.

Foto nr.8 Urme de frecare transversală pe foaia principală a arcului

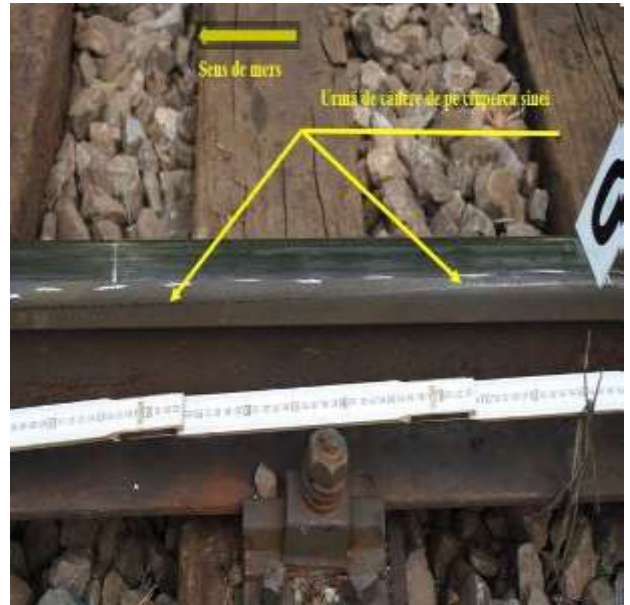
Foto nr.10 – Urmă de cădere de pe ciuperca șinei

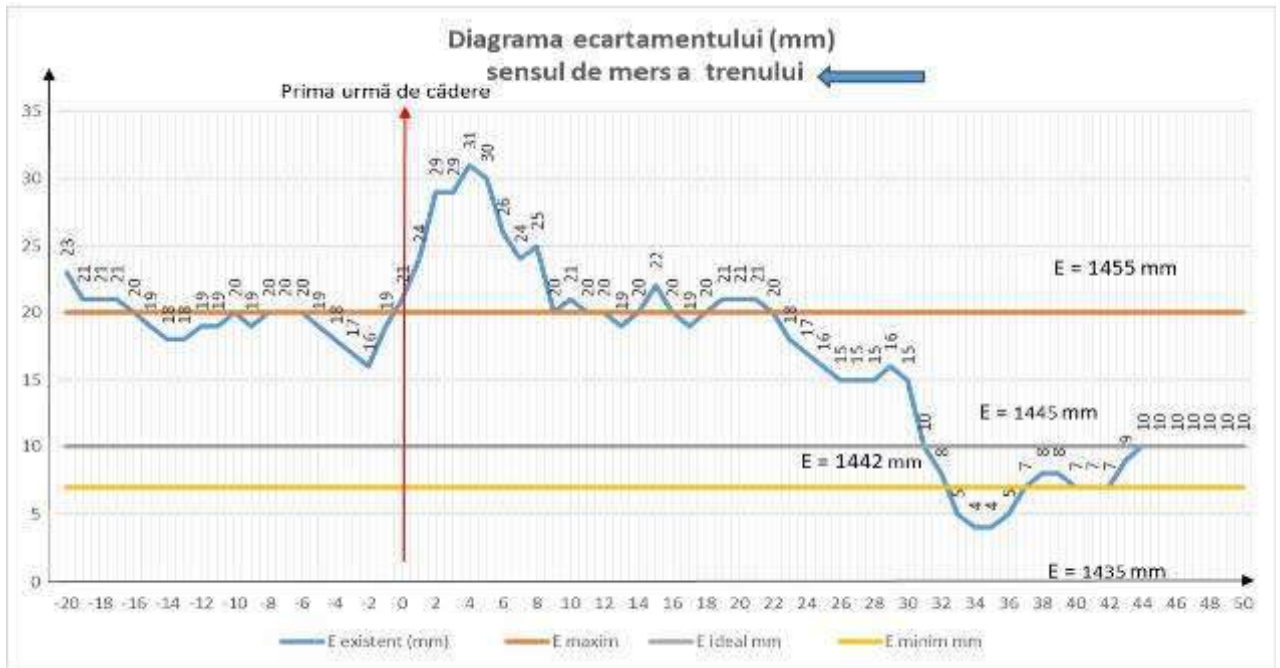
Diagrama nr. 1 - Diagrama ecartamentului

Nerespectarea variației uniforme de 2 mm/m și depășirile de toleranțe maxime admise în exploatare a ecartamentului în zona în care s-a produs căderea roții.

Valorile ecartamentului și ale nivelului transversal, măsurate în regim static, sunt prezentate sub formă de diagrame – *diagramele nr.1÷2*.

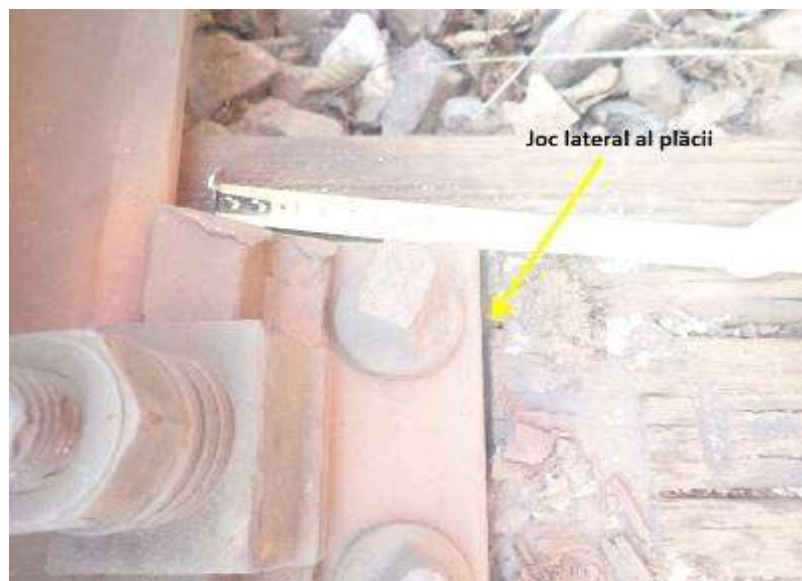
1. Între pichetele „2” și „3 de măsurare, pe firul interior al căi, s-a constatat joc lateral de 4 mm la placa de prindere a șinei de traversă – *foto nr.11*
2. În capătul Y al podului pe firul interior al curbei între pichetele „3” și „5”, două traverse de lemn consecutive, deburate.

foto nr.11- Joc lateral al plăcii de prindere a șinei

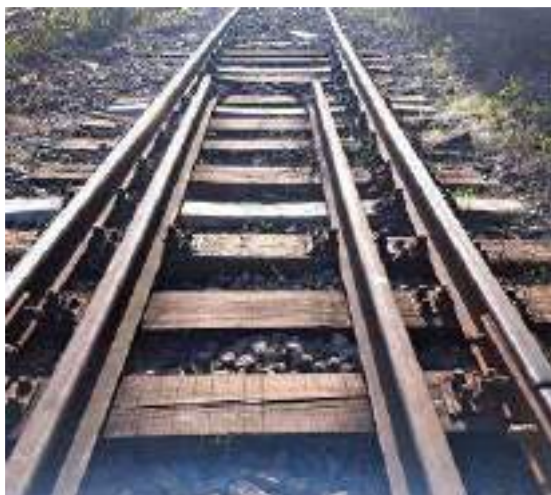
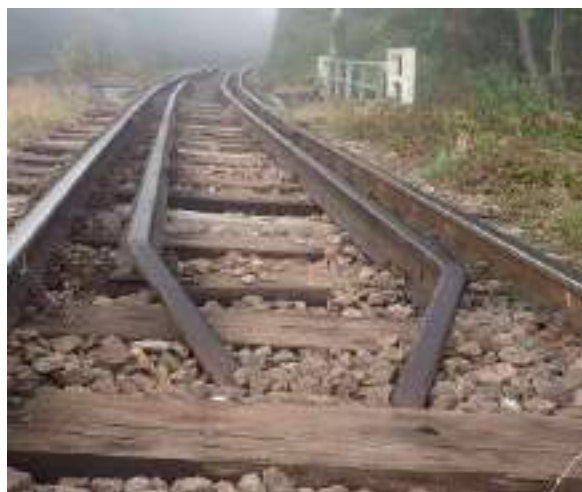
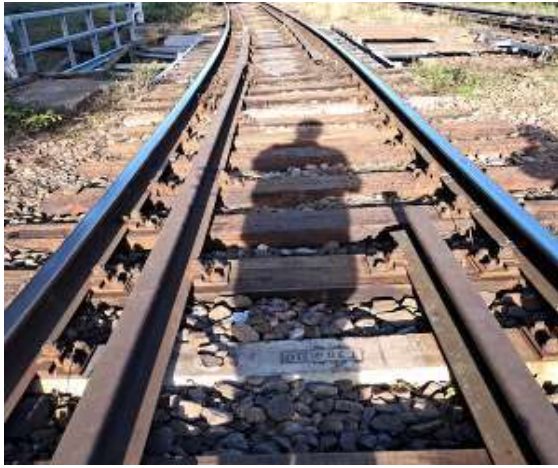
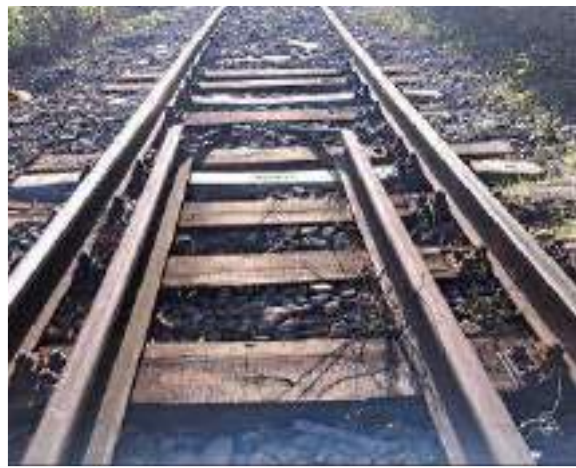
Pe distanța pe care vagonul a circulat în stare deraiată, s-au constatat contrașine pe poduri montate necorespunzător - contrașina ne-îndeplinind rolul de ghidare a roților deraiate, respectiv de readucerea în cale a vehiculelor deraiate – *foto nr.12 ÷ 27*.

➤ lipsă prindere a contrașinelor pe fiecare traversă, capetele ne-îndoite regulamentar – *foto nr.12 ÷ 15*;

➤ lipsă contrașină – *foto nr.14*

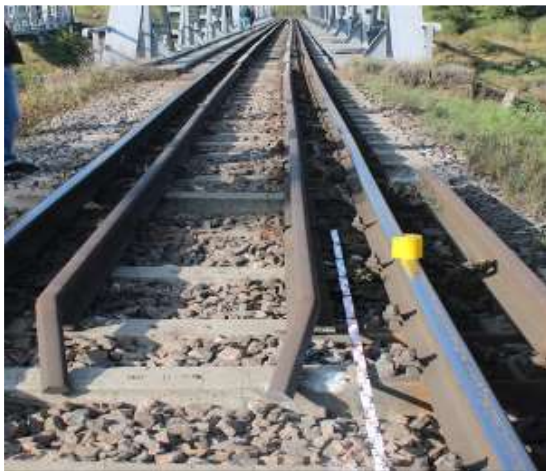
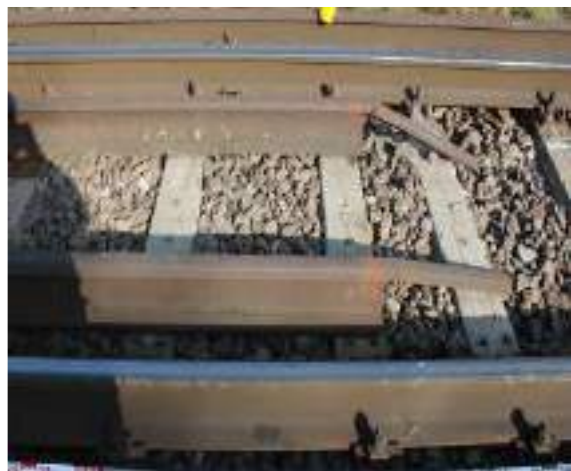
➤ lipsă prindere a contrașinelor pe fiecare traversă de beton (traversele sunt prevăzute cu dibluri pentru montarea plăcilor de prindere a contrașinelor) – foto nr.16 ÷ 17;

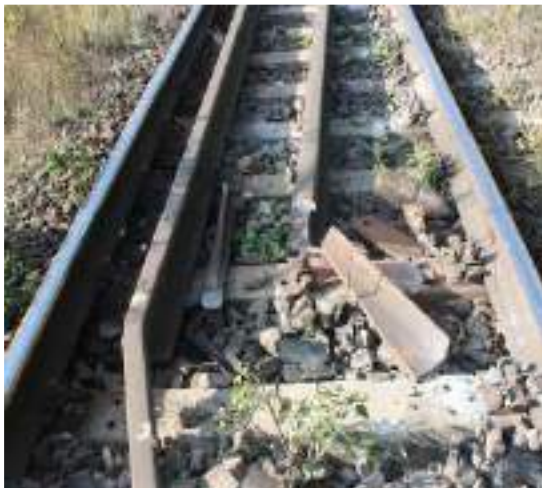
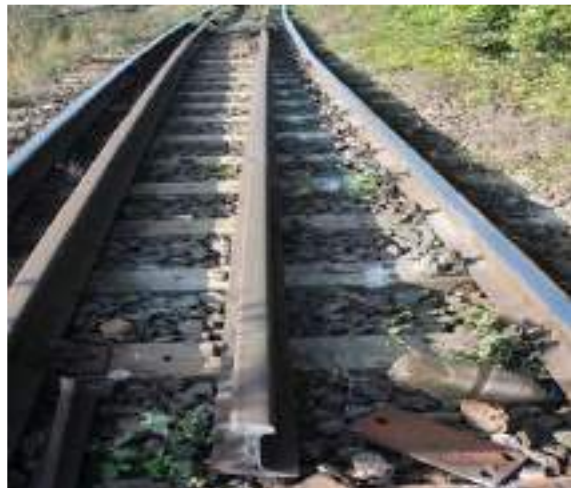
➤ lipsă prindere pe fiecare traversă de beton, capăt contrașină ruptă și deplasată – foto nr.18 ÷ 19;

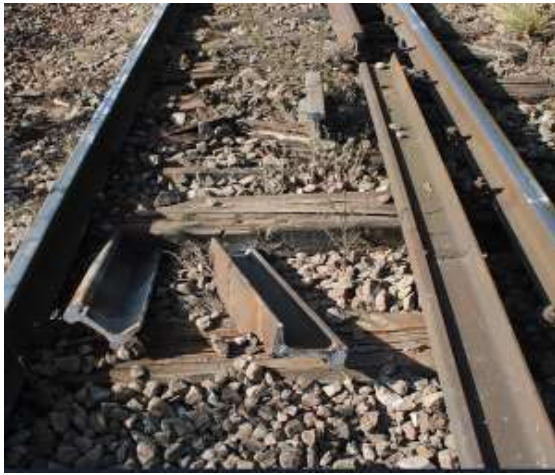
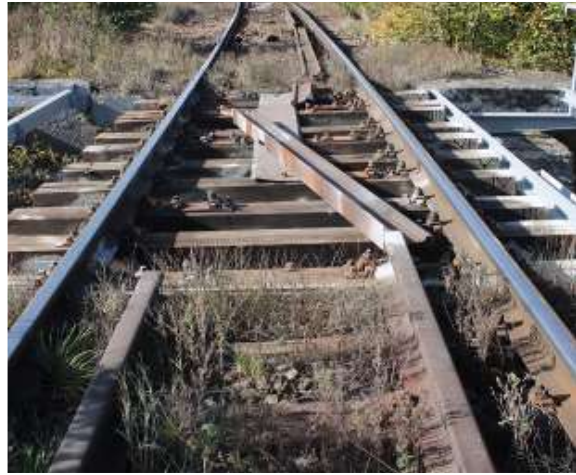
➤ lipsă prindere pe fiecare traversă, contrașine rupte în bucăți de roțile deraiate – foto nr.20 ÷ 21.

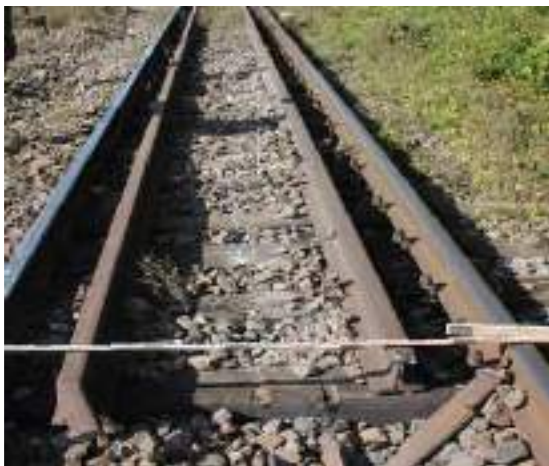
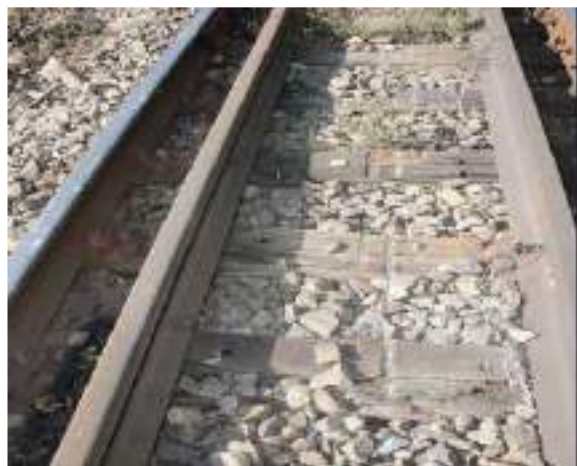
➤ lipsă prindere pe fiecare traversă, capăt contrașină ruptă, urmele de mers în stare deraiată a vagonului între contrașine, contrașina ne-îndeplinind rolul de ghidare a roților deraiate, de readucere în cale a vehiculelor deraiate – *foto nr.22 ÷ 23.*

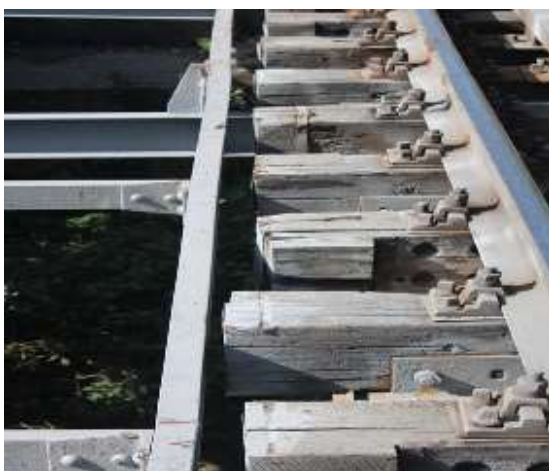
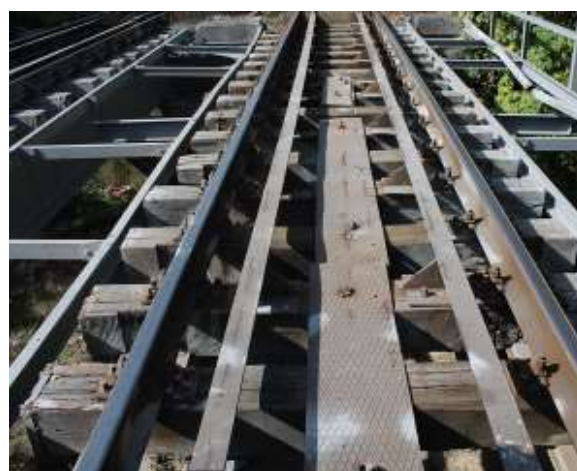
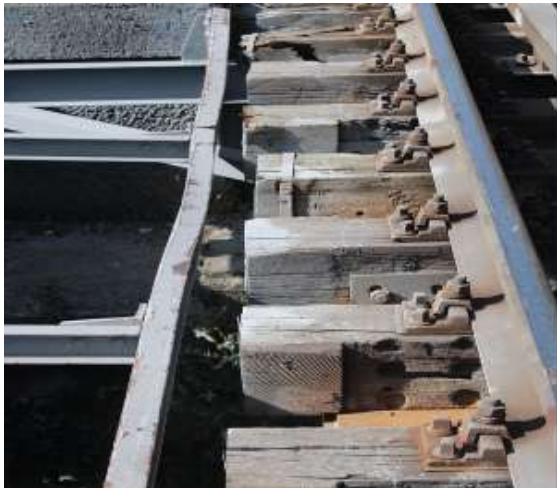
➤ urmele de mers în stare deraiată a vagonului pe pod (între contrașine, pe capetele traverselor, pe grinda trotuarului) – *foto nr.24 ÷ 26.*

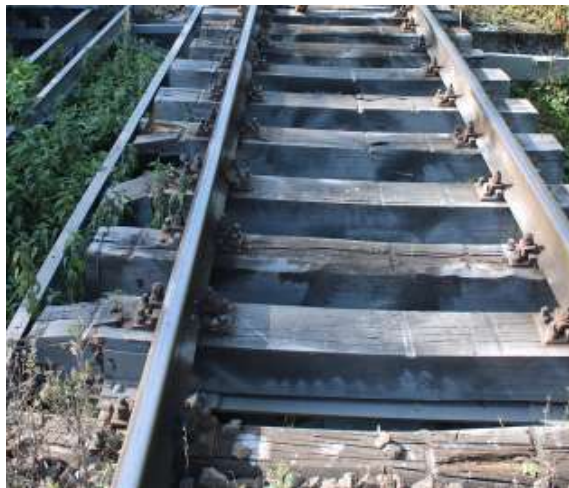
➤ urmele de mers în stare deraiată a vagonului pe un pod fără contrașine – *foto nr.27*

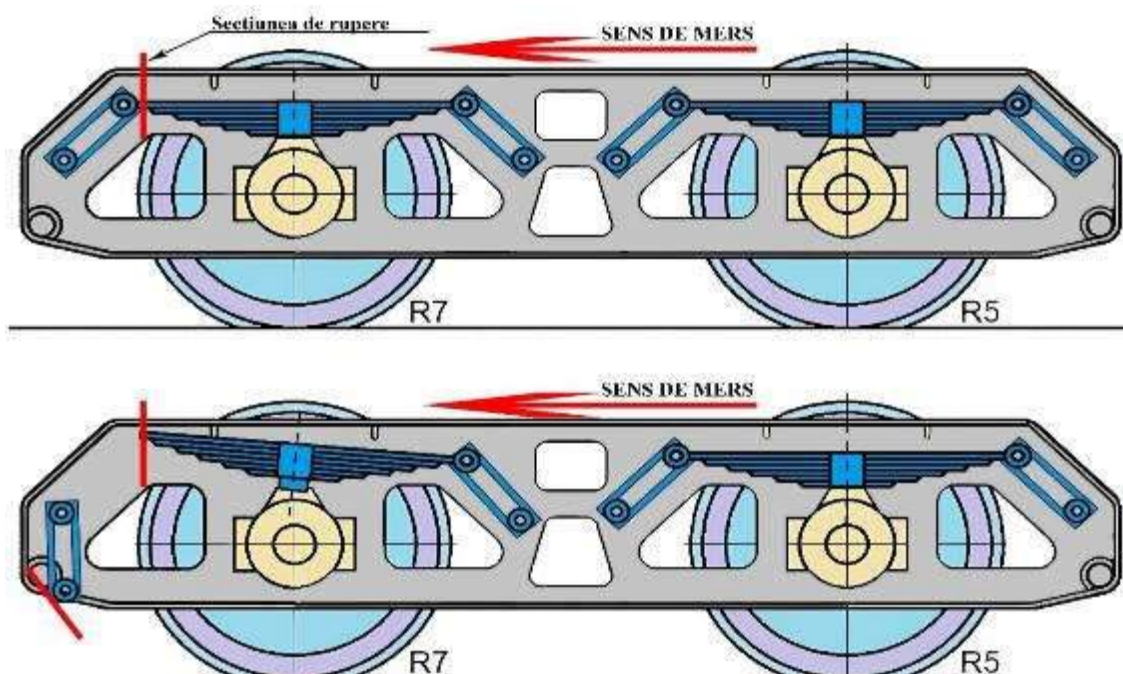
Figura nr.4. Suspensia boghiului, secțiunea de rupere și poziția arcului după ruperea foii principale de arc la roata nr.7.

- arcul de suspensie în foi corespunzător roții nr.7 a osiei conducătoare a primului boghiul în sens de mers de la vagonul nr.88537980117-2 avea anterior îndrumării trenului nr.66633-002 fisuri transversale vechi în zona de racordare a ochiului foii principale a arcului de suspensie pe o porțiune de circa 80 % din secțiunea transversală, ca urmare a oboselii materialului sub acțiunea solicitărilor din exploatare.

- apariția unei fisuri în această secțiune a foii principale este imposibil de depistat cu ocazia efectuării reviziilor tehnice la trenuri, din cauza poziționării acesteia.

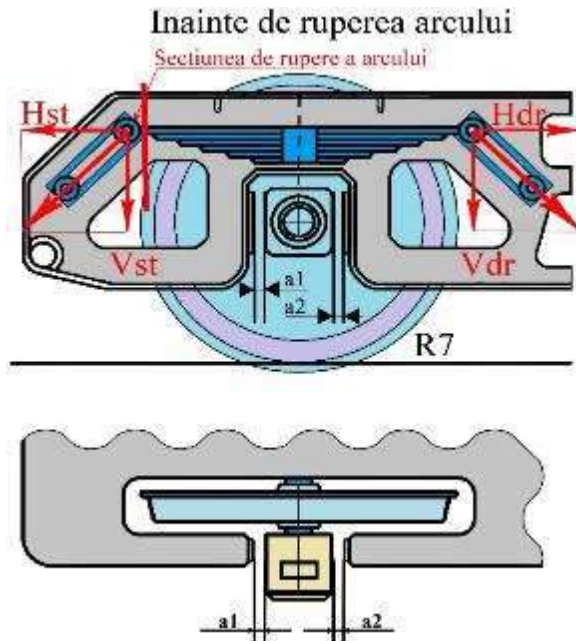
Figura nr.5. Poziția arcului și a cutiei de osie înainte de ruperea foii principale

- arcul de suspensie în foi are rolul de a asigura transmiterea sarcinii ce revine fusului nr.7 din greutatea totală a vagonului precum și amortizarea oscilațiilor orizontale și verticale proprii generate de aceasta în sistemul pendular (atelajul arcului), schema de încărcare a acestuia în exploatare fiind prezentată în figura nr.5.

- jocul total longitudinal „a” dintre ghidajele cutiei de osie și pereții ferestrei de vizitare din cadrul boghiului era în această situație conform figurii nr.5: $a = a_1 + a_2$.

- după trecerea trenului prin Hm Augustin, în condițiile existenței fisurilor vechi, s-a produs ruperea foii principale a arcului de suspensie aferent roții nr.7 în zona ochiului de arc situat în partea din față, în sensul de deplasare al vagonului, fapt ce a condus la rămânerea în urmă a cutiei de osie aferente roții nr.7 și implicit la consumarea componentei „a2” a jocului longitudinal total „a” (jocul necesar înscrierii la circulația prin curbe), conform figurii nr.5.

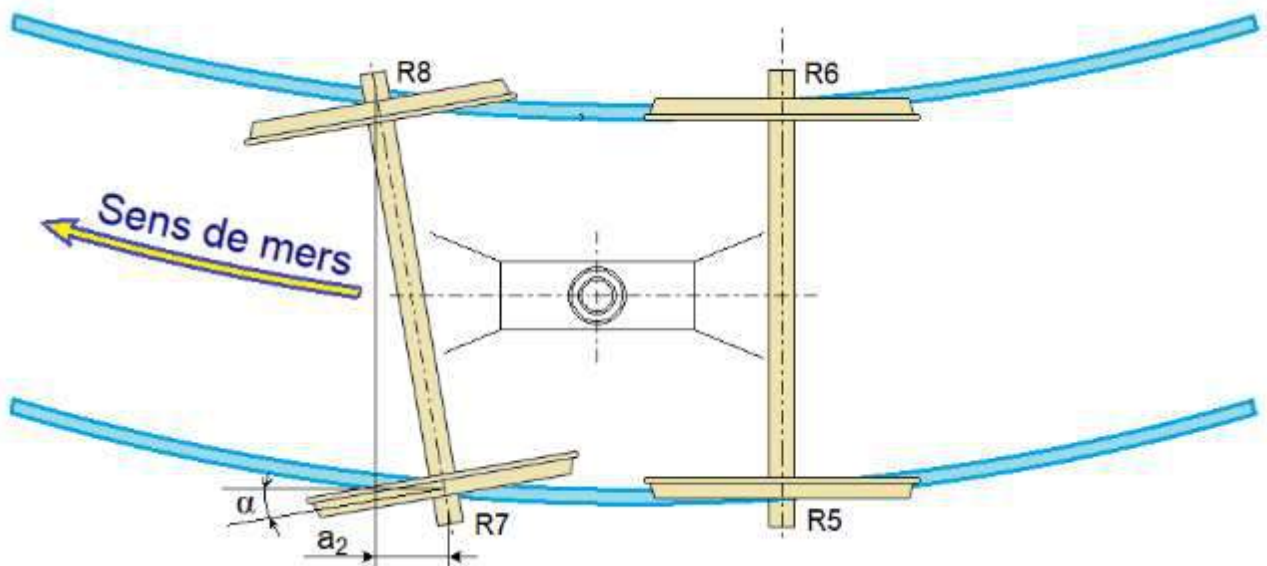
Figura nr.6. - Poziția de atac a roții nr. 7 după ruperea arcului.

- prin consumarea componentei „a2” a jocului longitudinal total în condițiile arătate, unghiul de atac α al roții nr.7 a crescut brusc, fapt care a perturbat echilibrul forțelor de ghidare care acționau asupra osiei conducătoare cu roțile nr.7-8 și a condus la dezvoltarea unei forțe orizontale de ghidare superioară

- imediat după ruperea foii principale, în zona ochiului de fixare a arcului de suspensie în foi aferent roții atacante (roata nr.7) a vagonului de marfă nr.88537980117-2, s-a produs o descărcare de sarcină semnificativă a roții nr.7 care, combinat cu creșterea forței de ghidare aplicată pe această roată a condus la depășirea limitei de stabilitate la deraiere. Descărcarea de sarcină a roții nr.7 a determinat și lipsa urmei de escaladare pe flancul activ al șinei firului exterior al curbei;
- acest fapt a făcut ca, la km.223+139,5, pe o curbă cu raza de R=350 m, curbă circulară cu deviație dreapta față de sensul de mers al trenului, buza roții atacante nr.7 să escaladeze șina din stânga și apoi, să cadă în exteriorul căii.
- din acest punct, după o distanță de 1,5 m s-a produs și căderea roții corespondente (roata nr.8) între firele căii.
