RAPORT DE INVESTIGARE

al accidentului feroviar produs în data de 24.10.2023, în jurul orei 11:25, pe raza de activitate a Sucursalei Regionale de Căi Ferate Craiova, în linie curentă, între stațiile CFR Costești și Miroși, la km 138 + 830, prin deraierea primului boghiu în sensul de mers al vagonului de marfă nr.33539339897-9, aflat în compunerea trenului de marfă nr.66764

*Raport de investigare final
23 octombrie 2024*

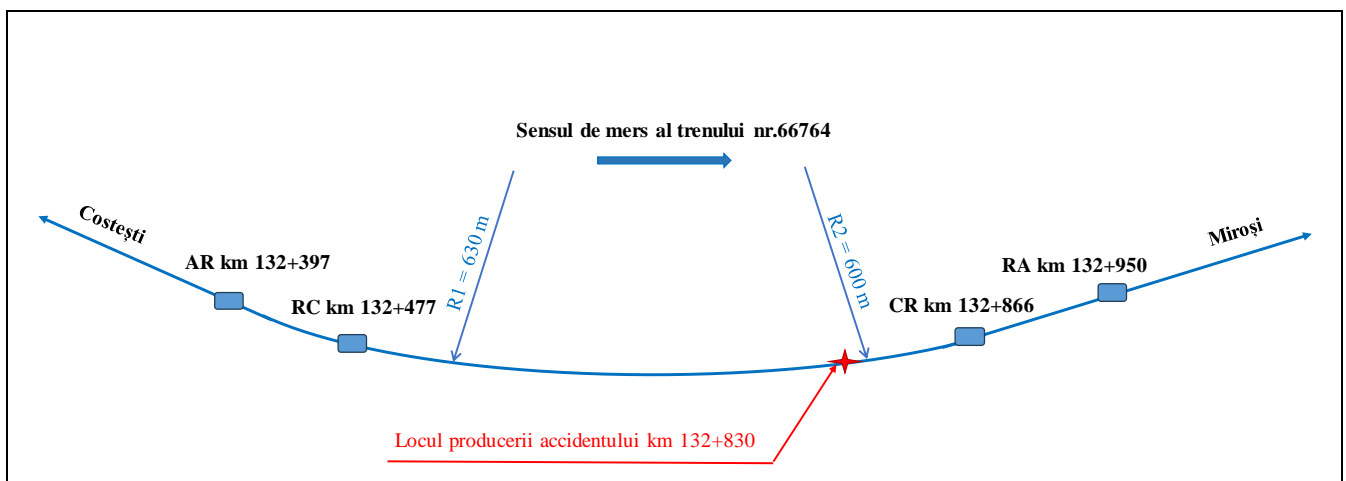
Fig. nr.2: schița producerii accidentului la data de 24.10.2023

După plecarea trenului, în jurul orei 10:35 din stația CFR Costești, la trecerea prin Hm. Burdea, pe o zonă de traseu în curbă cu raza de 600 m, cu deviație stânga sens de mers al trenului (Fig. nr.2), mecanicul locomotivei a sesizat o creștere a amperajului pe grupele motoare, a redus viteza de circulație, a urmărit circulația trenului pe geamul locomotivei și a constatat un vagon ieșit din gabaritul de liberă trecere al liniei, luând măsuri de frânare rapidă a trenului. După oprirea trenului, ca urmare a verificărilor efectuate, s-a constatat că, vagonul nr.33539339897-9, al 13-lea de la siguranță era deraiat de primul boghiu în sensul de mers (Foto nr.1, și 2).

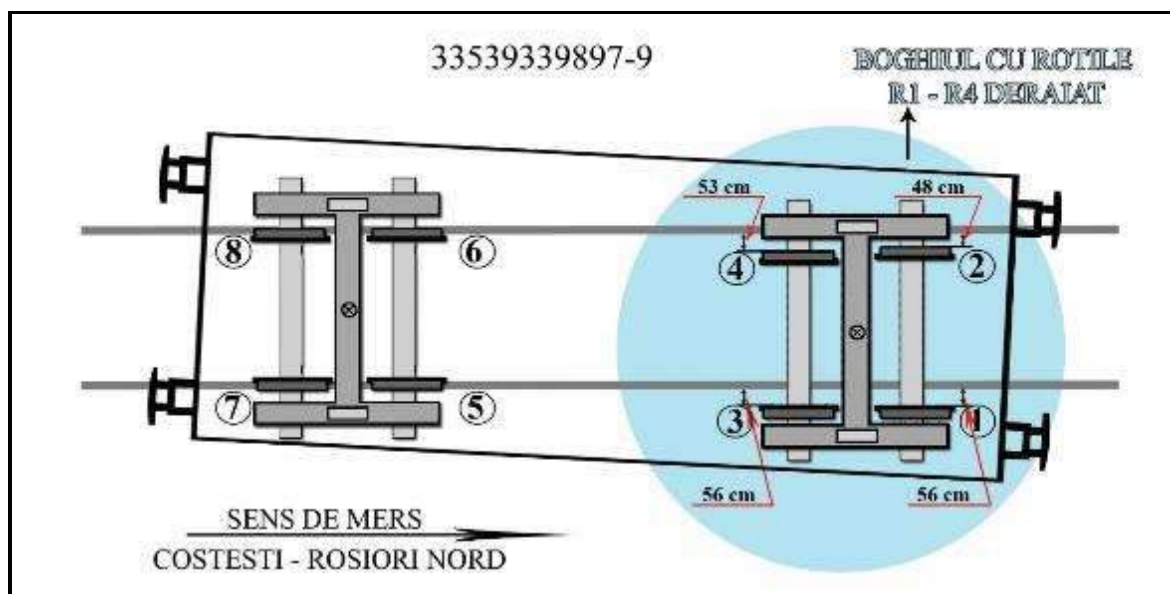
Fig. nr.3: Schița osiilor vagonului cu boghiului nr.I deraiat de osiile nr.1 și 2

La km 132+830 a fost identificată prima urmă de deraiere, pe firul exterior al căii, produsă de escaladarea ciupercii șinei de către roata nr.1 din partea dreapta a osiei conducătoare a vagonului nr.33539339897-9, urmată de căderea acesteia în exteriorul căii. Vagonul a deraiat de osiile nr.1 și 2 primele în sensul de mers, osii de la boghiul nr.I, primul în sensul de mers (Fig. nr.3).

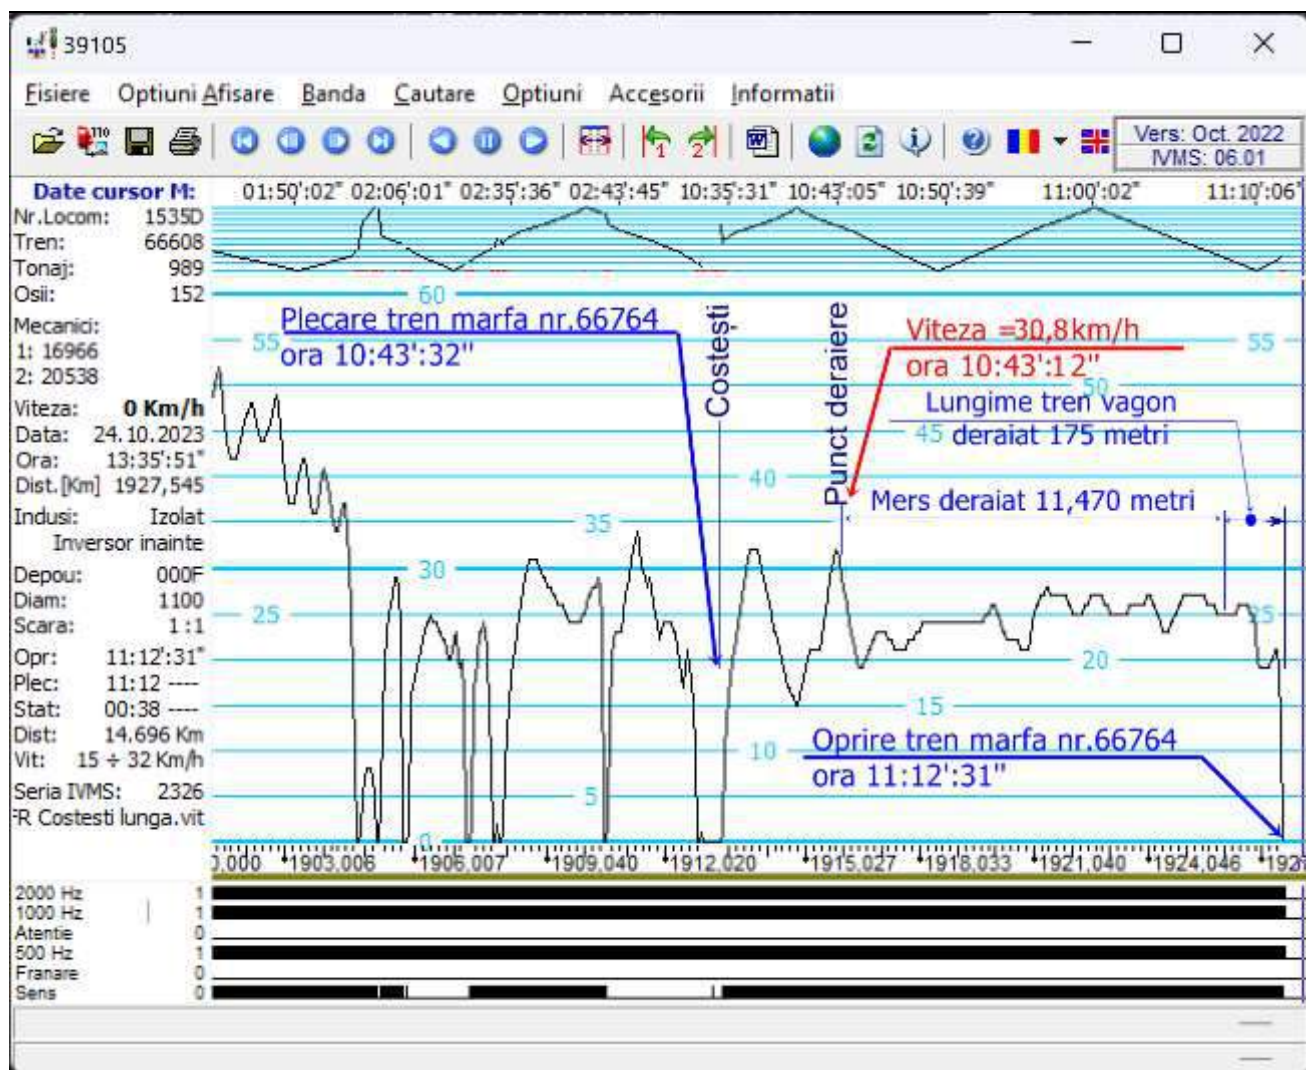
Fig. nr. 5 - Diagrama vitezei înregistrată de instalația IVMS a locomotivei DA 1535

Din analiza datelor înregistrate de instalația IVMS a rezultat că deraierea vagonului nr.33539339897-9 s-ar fi produs la viteza de 30,8 km/h dar ținând cont de abaterile preciziei instalației de vitezometru referitoare la măsură viteză de 1,5% și la înregistrare viteză de 1% și mai ținând cont că viteza trenului a fost în scădere, rezultă că deraierea vagonului s-a produs în jurul vitezei de 30 km/h.

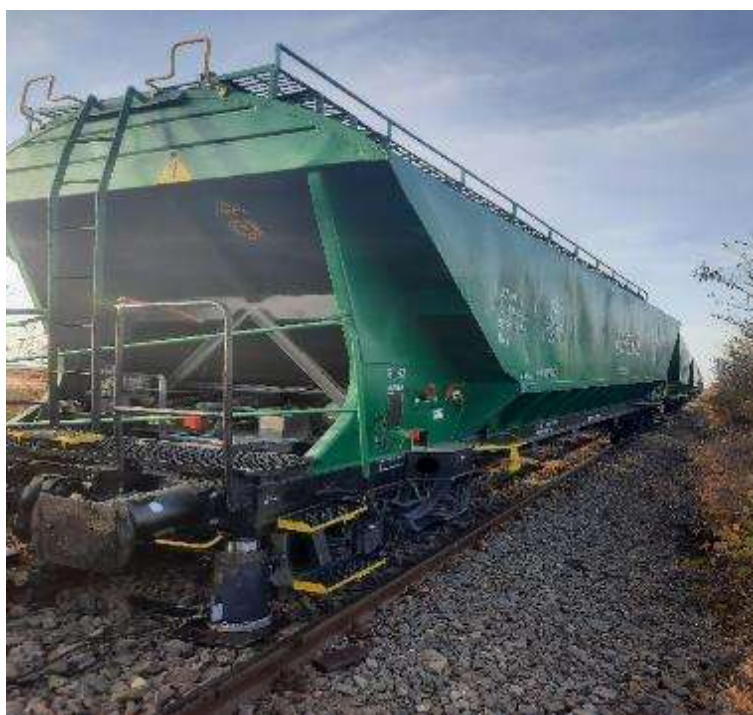
Foto nr.3 – vagonul implicat în accident

- buzele roților R1-R2 foarte afectate în urma circulației în stare deraiată;
- roata R1, suprafața feței interioare deteriorate, ducând la modificarea cotelor de exploatare și la ascuțirea buzei roții;

- roata R2 deteriorată, fiind foarte afectată înălțimea buzei roții;
- la prima osie în sensul de mers, corespunzătoare roților R1-R2, din cauza mersului în stare deraiată pe o distanță foarte mare ce a condus la deteriorări majore, nu au putut fi măsurate cotele de exploatare;

La verificarea regulatorului de timonerie SAB DRV 2AT 450, acesta se constată defect, nu reglează cursa pistonului cilindrilor de frână aferent boghiului nr.2, cu roțile R5-R8.

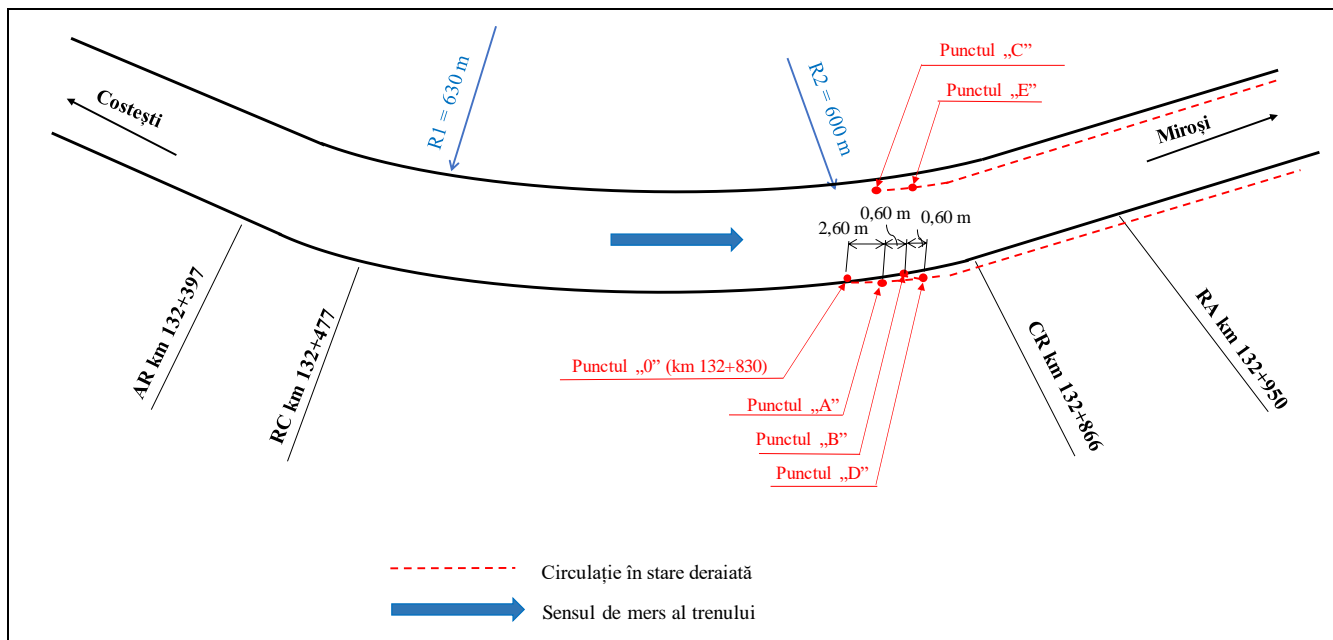
În timpul circulației trenului între stațiile CFR Costești și Miroși, pe o zonă de traseu în curbă cu raza de 600 m, cu deviație stânga sens de mers al trenului, la km 132+830, s-a produs escaladarea flancului activ al șinei din partea dreaptă (firul exterior al șinei) de către roata primei osii, a vagonului nr.33539339897-9, aflat al 13-lea în componerea trenului (figura nr.8). Această roată a rulat pe ciuperca șinei 2,60 m, după care a căzut în exteriorul căii. Concomitent cu aceasta, roata din stânga a aceleiași osii a căzut între firele căii. Ulterior s-a produs deraierea și a celei de-a doua osii a primului boghiu a aceluiași vagon.

Figura nr.8 - Reprezentarea schematică a zonei pe care s-a produs accidentul feroviar

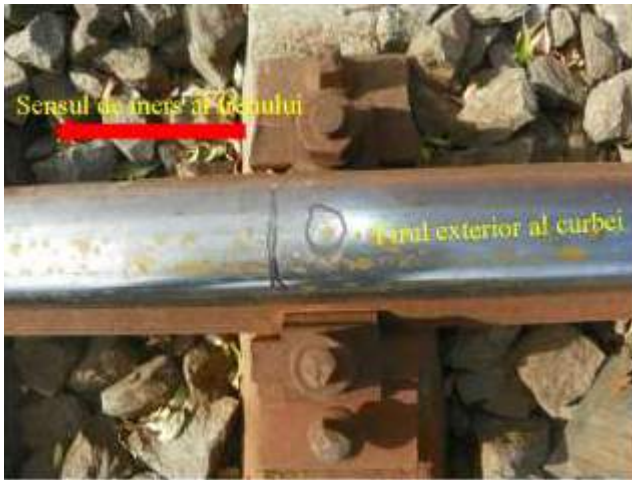
Prima urmă de escaladare al flancului activ al șinei din partea dreaptă (firul exterior al șinei) de către roata nr.1 a primei osii aferente boghiului nr.1, a vagonului nr.33539339897-9, aflat al 13-lea în componerea trenului, a fost identificată pe umărul dintre flancul activ și suprafața de rulare a șinei din dreapta sensului de mers la km 132+830. Acest punct a fost marcat pe teren ca punctul „0” (foto nr.4).

Foto. nr.4 – Punctul „0”

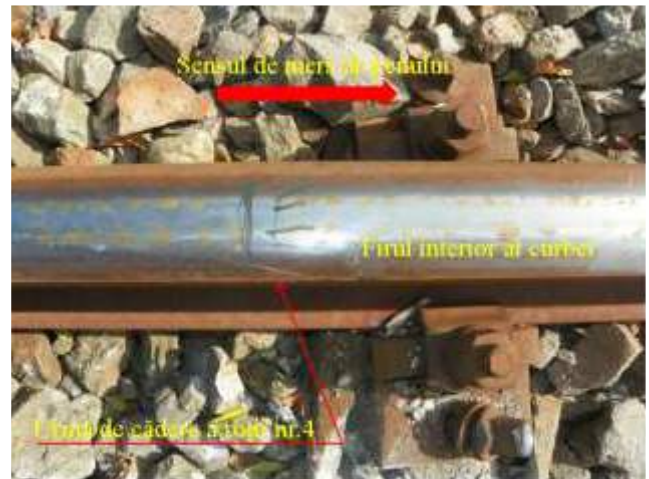
La o distanță de 0,60 m de punctul „A” s-a constatat a doua urmă de escaladare a flancului activ al șinei din partea dreaptă (firul exterior al șinei) de către roata nr.3 a osiei nr.2 aferente boghiului 1, acest punct a fost marcat pe teren ca punctul „B” (foto nr.7). Din punctul „B”, roata nr. 3 a rulat cu buza bandajului pe suprafața de rulare a șinei din partea dreaptă în sensul de mers al trenului, pe o lungime de 0,60 m după care a căzut de pe suprafața de rulare în exteriorul căii, punct marcat pe teren ca punctul „D” (foto nr.8). Concomitent, în același plan transversal cu punctul „D”, roata nr.4, corespondentă a osiei nr.2, a părăsit flancul activ al șinei din partea stângă și a căzut în interiorul căii, punct marcat pe teren ca punctul „E” (foto nr.9).

Foto. nr.9 – Punctul „E”

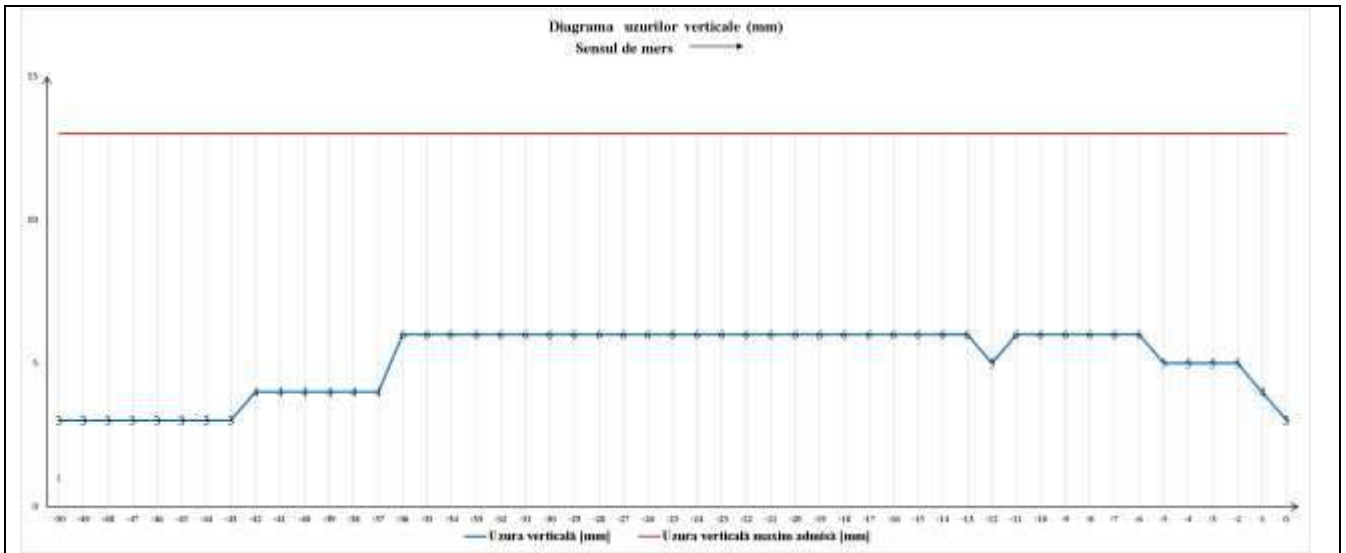
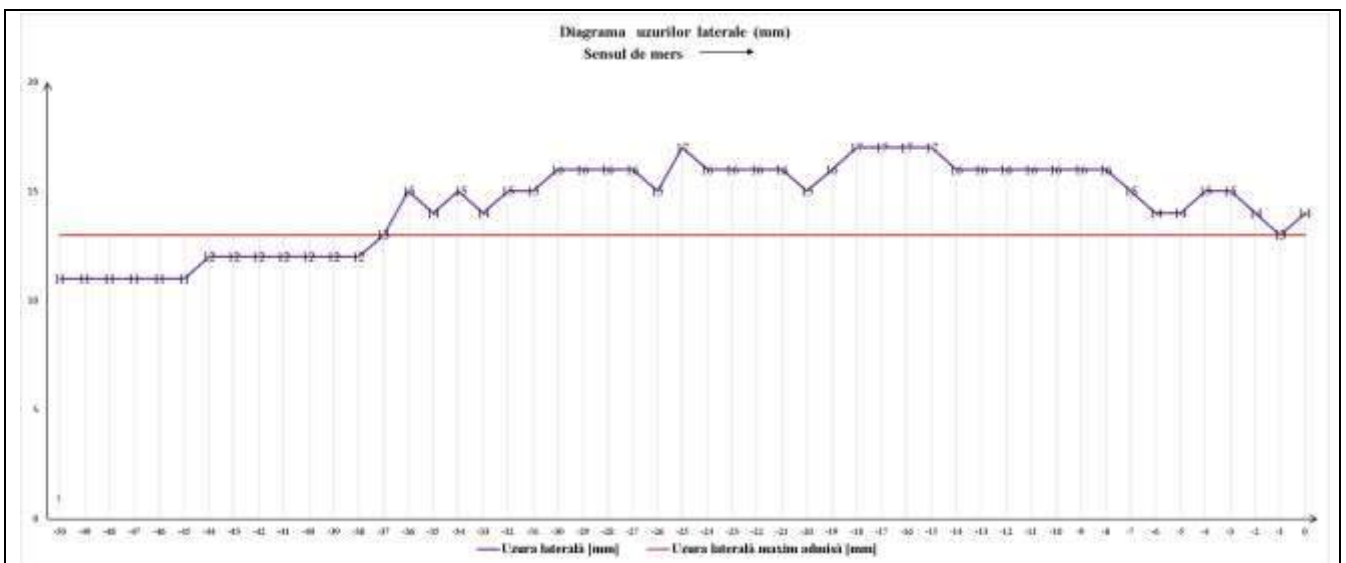
Valorile uzurilor verticale și laterale ale șinei sunt prezentate sub formă de diagrame – *figurile nr.12 și nr.13*.

Figura nr.12 - Diagrama uzurilor verticale

Figura nr.13 - Diagrama uzurilor laterale

Astfel, deficiențele constatate la suprastructura căii pe zona unde a avut loc accidentul feroviar, respectiv uzurile laterale ale șinelor peste limitele admise, depășeau capacitatea de intervenție în puncte în cadrul lucrărilor de întreținere, fiind necesare executarea de lucrări de reparații capitale, având în vedere perioada scursă de la data efectuării ultimei reparații capitale și până la data producerii accidentului feroviar (39 de ani).
