## RAPORT DE INVESTIGARE

privind accidentul feroviar produs în data de 28.11.2023, pe raza de activitate a Sucursalei Regionale de Căi Ferate Brașov, între haltele de mișcare Voșlăbeni și Izvoru Mureșului, prin deraierea de prima osie în sensul de mers a locomotivei de remorcare a trenului de marfă nr.66394

*Varianta finală  
21 noiembrie 2024*

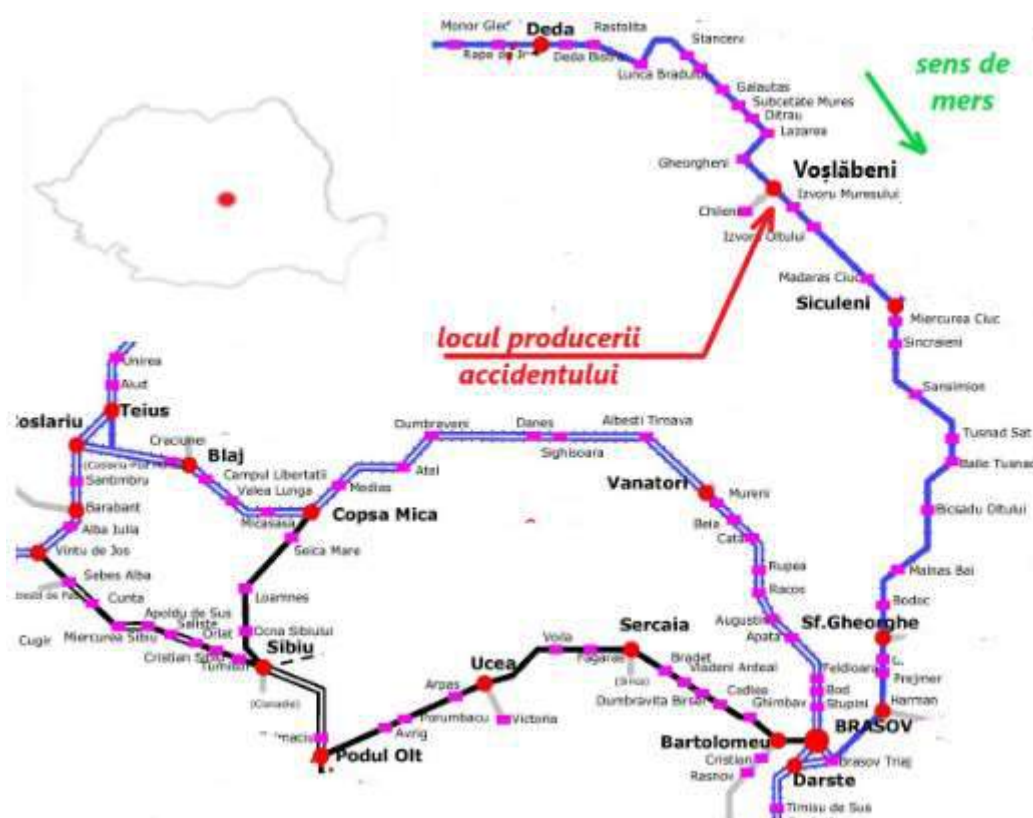
Figura nr.1

În data de **28.11.2023**, în timpul circulației trenului de marfă nr.66394 între Hm Voșlăbeni și Hm Izvoru Mureșului – *figura nr.1*, când locomotiva de remorcare **EA 146** se afla pe o porțiune de linie în curbă cu deviație stânga în sensul de mers, personalul de locomotivă a sesizat un zgomot anormal la aceasta și a luat măsura de oprire de urgență a trenului prin efectuarea unei frânări rapide.

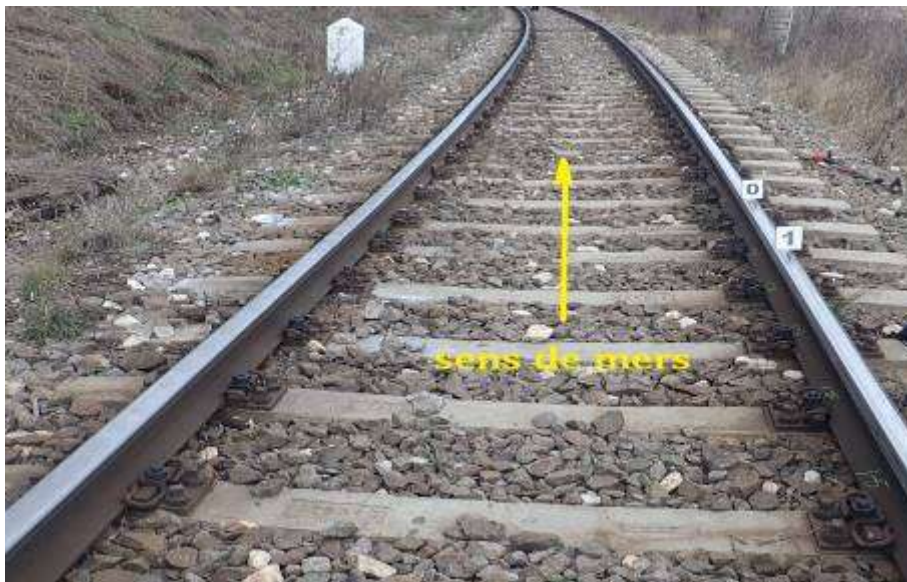
*Foto nr.1 – zona producerii accidentului*

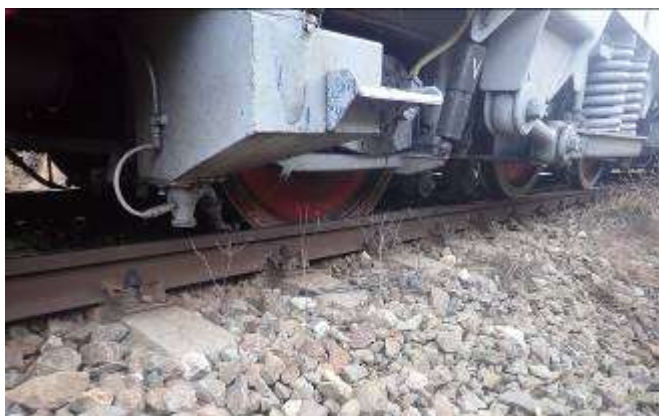
*Foto nr.1*

Locomotiva a fost condusă de la postul de conducere nr.II și, la sosirea la fața locului a comisiei de investigare, osia nr.6 (prima în sensul de mers) era deraiată, cu ambele roți stânga/dreapta lipite de șină– *foto nr.1,2*. Adaosurile de la arcurile tip Metalastik nu erau mișcate din poziția normală la niciuna dintre osii, iar amortizorii hidraulici de la osia nr.6 nu prezentau urme vizibile de scurgeri de ulei.

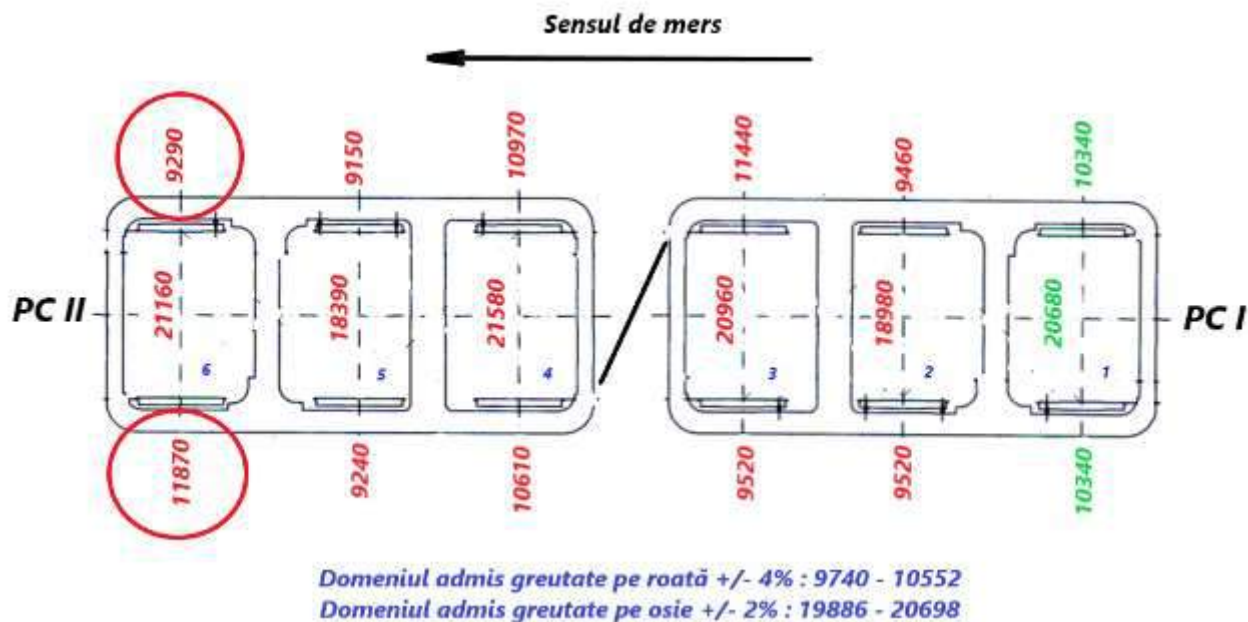
Distribuția neconformă a sarcinilor statice pe osia nr.6, prima în sensul de mers a locomotivei EA 146, care a avut ca efect descărcarea de sarcină a roții atacante.

S-a efectuat verificarea distribuției sarcinilor statice pe osiile și roțile locomotivei, măsurarea jocurilor verticale, orizontale și cele dintre cutia de osie și cadrul boghiului și s-au analizat conform prevederilor din NTF 67-2008 – *figura nr.2*.

*Figura nr.2 – valorile greutăților pe fiecare roată și osie*

S-a constatat astfel că greutatea pe osie se încadra în limitele admise de +/- 2% prescrisă prin NTF 67-2008, **doar** la osia nr.1. Totodată, s-a constatat că greutatea pe roată se încadra în limitele de +/- 4% prescrise prin același normativ **doar** la osia nr.1 – ultima în sensul de mers.

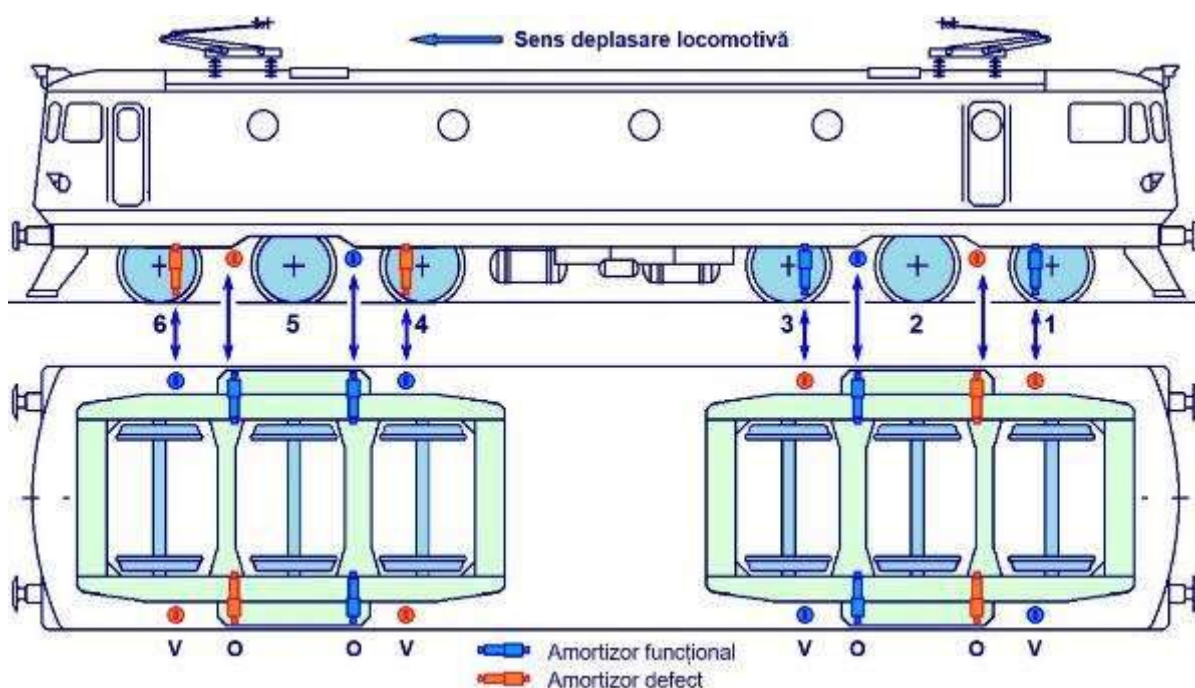
*Figura nr.3*

Urmare verificării amortizorilor hidraulici verticali și orizontali, prin desfacere la un capăt și acționarea manuală a acestora, s-a constatat că un număr de 7 amortizori verticali și orizontali erau ineficace, după cum urmează – *figura nr.3*:

- osia nr.6 partea dreaptă – amortizorii hidraulici orizontal și vertical;
- osia nr.4 partea dreaptă – amortizorul hidraulic vertical;
- osia nr.3 partea stângă – amortizorul hidraulic vertical;
- osia nr.2 partea stângă – amortizorul hidraulic orizontal;
- osia nr.1 partea stângă – amortizorul hidraulic vertical;
- osia nr.1 partea dreaptă – amortizorul hidraulic orizontal.

În opinia comisiei de investigare, în circulația trenului nr.66394, deficiențele constatate la un număr de 7 (șapte) amortizoare hidraulice – din cele 16 existente pe locomotivă -, incluzând aici și ambele amortizoare de la partea opusă roții care a părăsit suprafața de rulare - vertical și orizontal -, a avut ca efect lipsa de eficacitate a sistemului de amortizarea a oscilațiilor cutiei în timpul circulației și favorizarea transferurilor dinamice de sarcină între roți, pe fondul unei distribuții neconforme a sarcinilor statice pe roți și osii și a stării tehnice a suprastructurii căii.

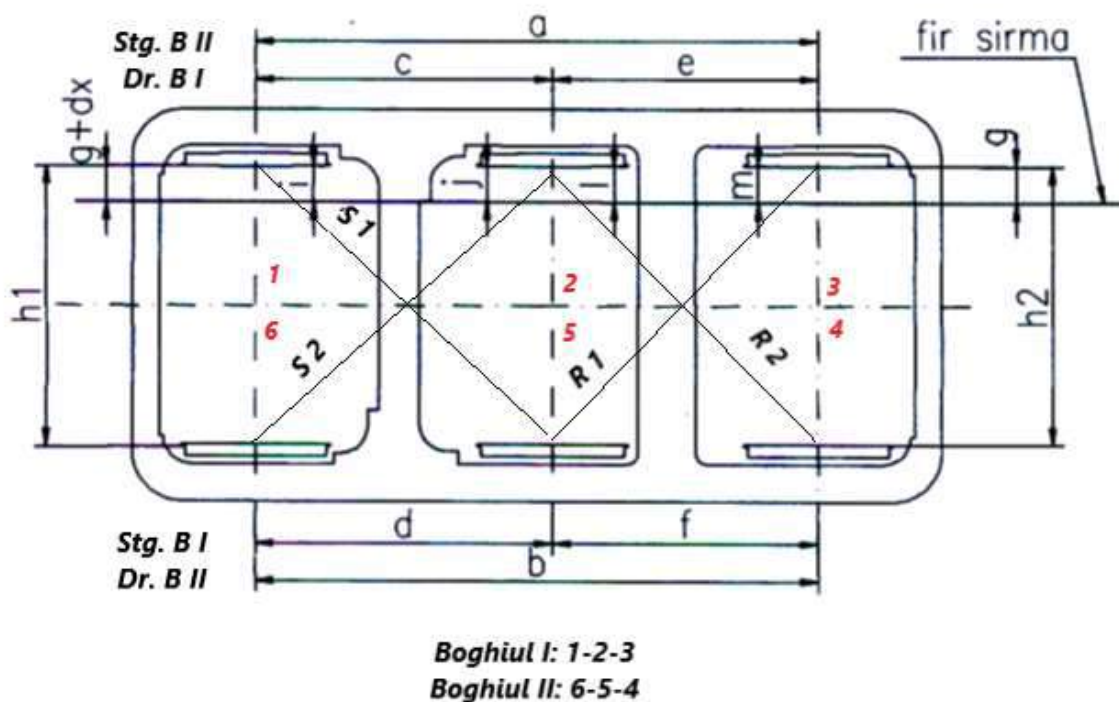
A fost efectuată verificarea alinierii și a paralelismului osiilor în conformitate cu prevederile din NTF 67-2008 și s-au măsurat inclusiv diagonalele S1, S2, R1 și R2 – *figura nr.4*. Rezultatele obținute ca urmare a acestor verificări (chiar efectuate după deraiere), nu au fost de natură să stabilească faptul că alinierea și paralelismul osiilor ar fi putut influența producerea deraierii.

*Figura nr.4 – verificarea alinierii și paralelismului*

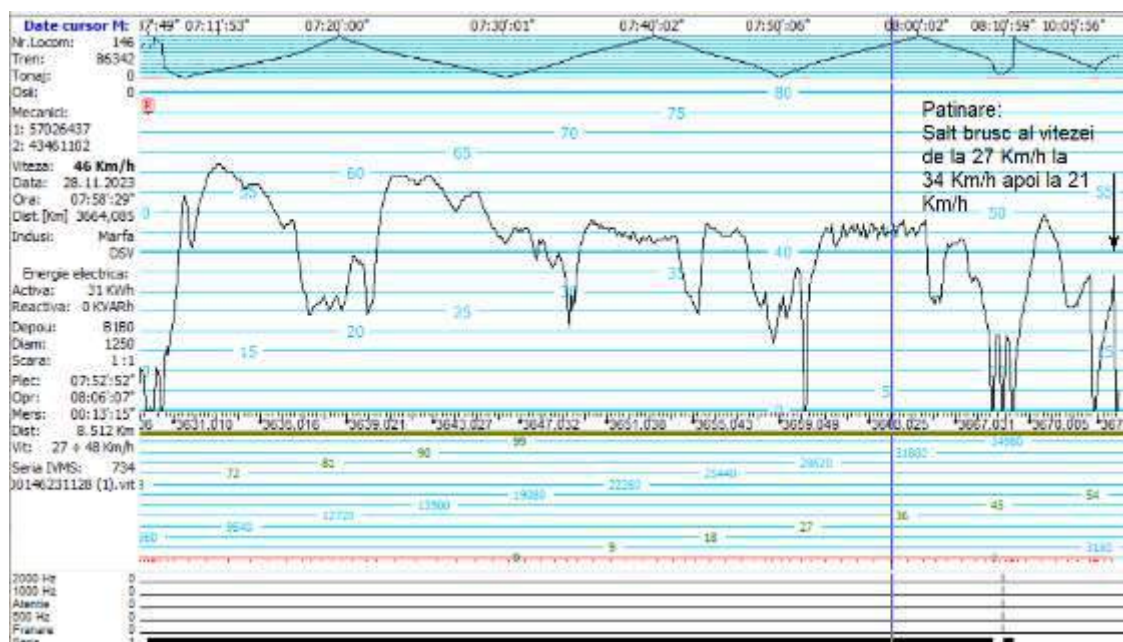
În acest moment, pe înregistrările IVMS se observă o creștere bruscă a vitezei de la valoarea de 27 km/h la valoarea de 34 km/h - specific fenomenului de patinare în împrejurări de pierdere a aderenței - apoi o scădere la valoarea de 21 km/h pe o distanță de 0,059 km, după care viteza a scăzut brusc la „0” pe o distanță de 0,113 km și trenul s-a oprit – *figura nr.5*. Menționăm faptul că la osia nr.6 este montat și generatorul de impulsuri, ceea ce conduce la concluzia că la această osie s-a manifestat fenomenul amintit.

Figura nr.5 – captură înregistrare IVMS

În opinia comisiei de investigare, creșterea bruscă a vitezei – patinare –, s-a produs în timpul acțiunii de sporire a vitezei trenului după demarare, pe o zonă cu declivitate de 13,10‰ (rampă în sensul de mers al trenului) și curbă, cu un tonaj apropiat de cel maxim admis – lipseau 58 t - pe fondul pierderii de aderență ca urmare a deficiențelor constatate la locomotivă - v. cap.4.b.1.

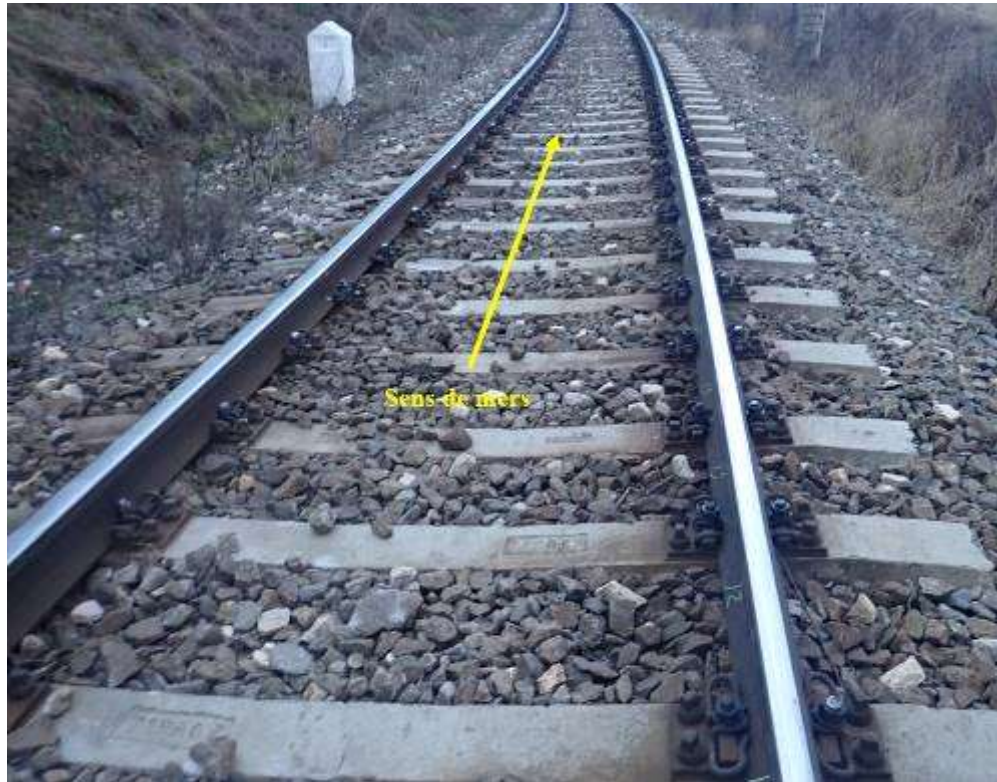
*Foto nr.3*

Deraierea s-a produs în momentul în care locomotiva se afla pe o curbă cu deviație stânga în sensul de mers a trenului – foto nr.3 și nr.4.

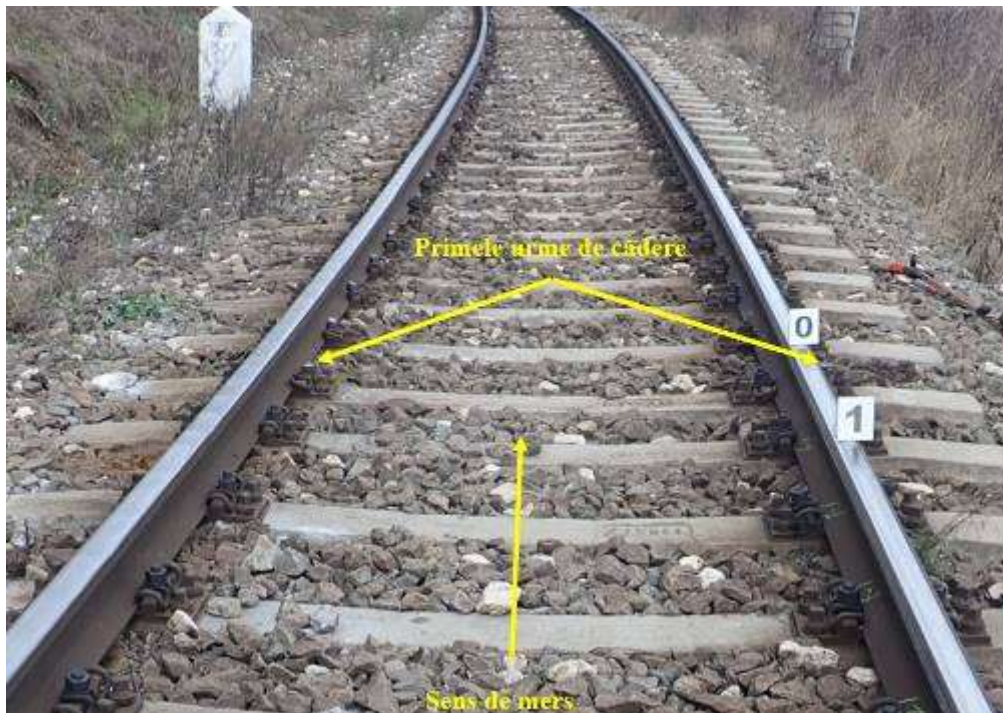
*Foto nr.4 – Detaliu zonă producere accident*

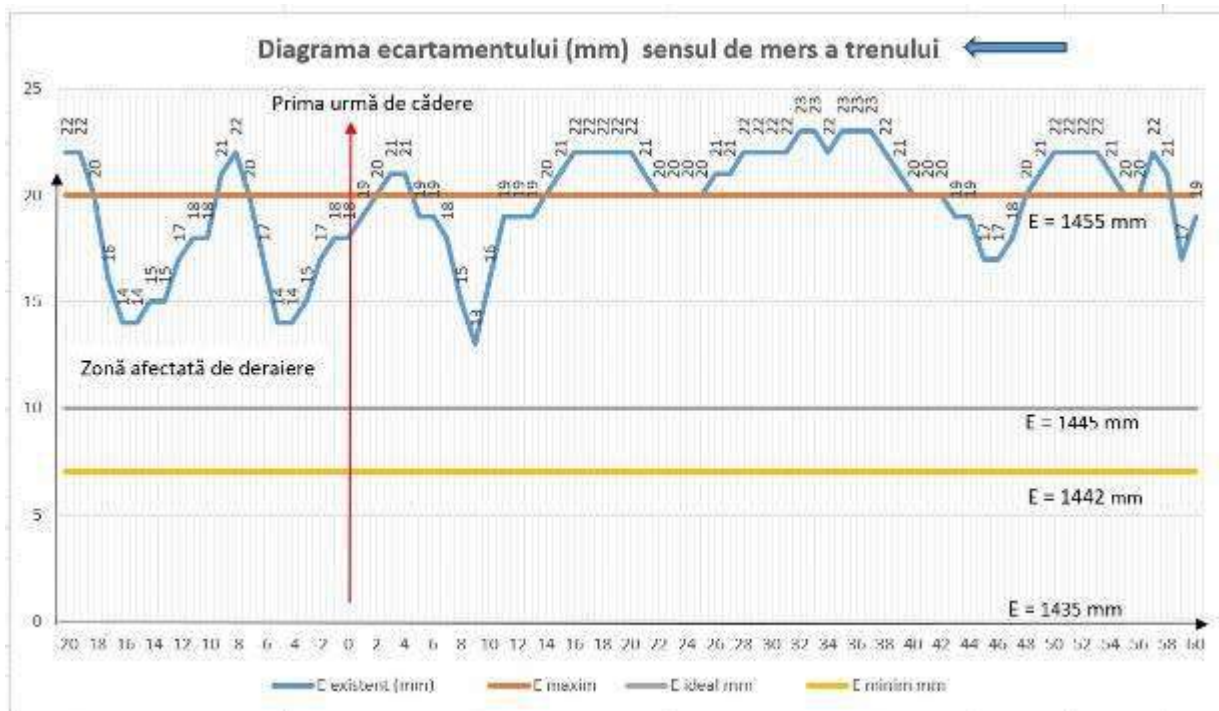
Diagrama nr.1 - Diagrama ecartament

Valorile ecartamentului, nivelului transversal și a săgeților măsurate în regim static, sunt prezentate sub formă de diagrame – *diagramele nr.1÷3*.

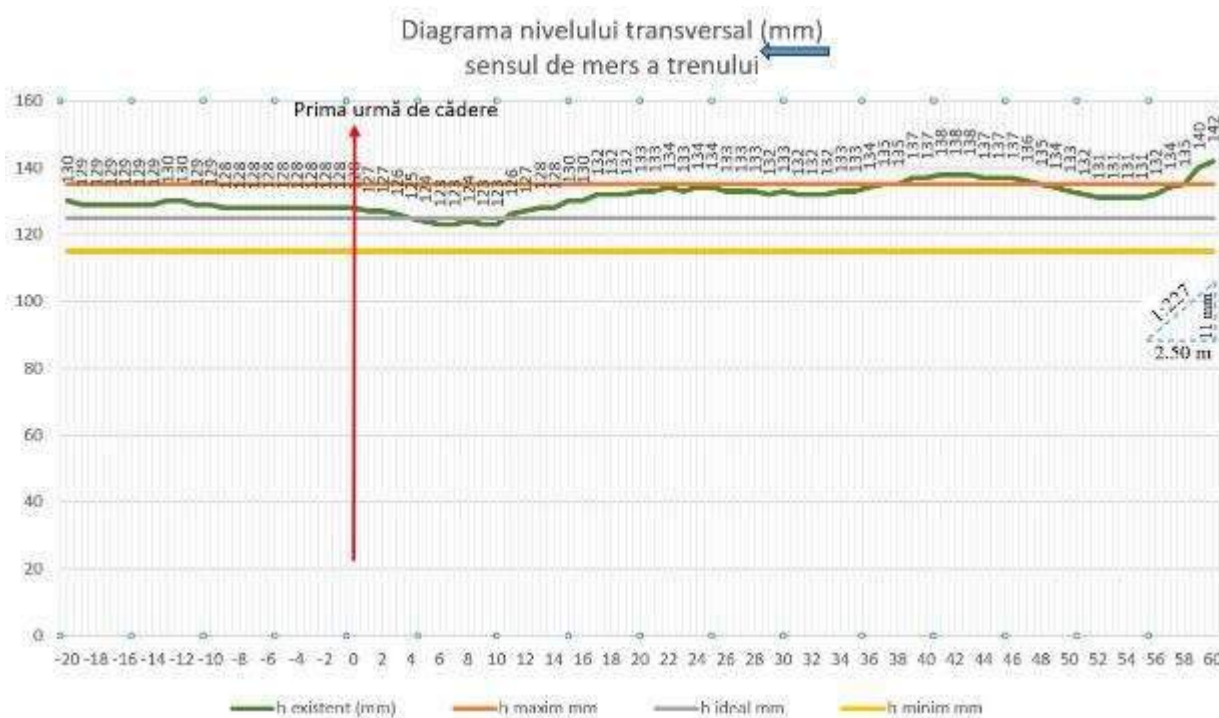
Diagrama nr.2 - Diagrama nivel.

- b.) În diagrama nr.2, **h ideal** reprezintă supraînălțarea prescrisă de 125 mm pentru porțiunea de curbă circulară, **h maxim** reprezintă valoarea maximă a nivelului transversal de 135 mm = 125 mm supraînălțarea prescrisă + 10 mm toleranța maximă pentru liniile cu Vmax de cel mult 50 km/h, **h minim** reprezintă valoarea minimă a nivelului transversal de 115 mm = 125 mm supraînălțarea prescrisă - 10 mm toleranța minimă pentru liniile cu Vmax de cel mult 50 km/h.

Valoarea torsionării căii pe zona producerii accidentului, între punctele „55” ÷ „60” este de 11 mm, depășind valoarea maximă admisă a torsionării de 10 mm, având înclinarea rampei defectului de 1:227 față de înclinarea admisă a rampei de 1:250.

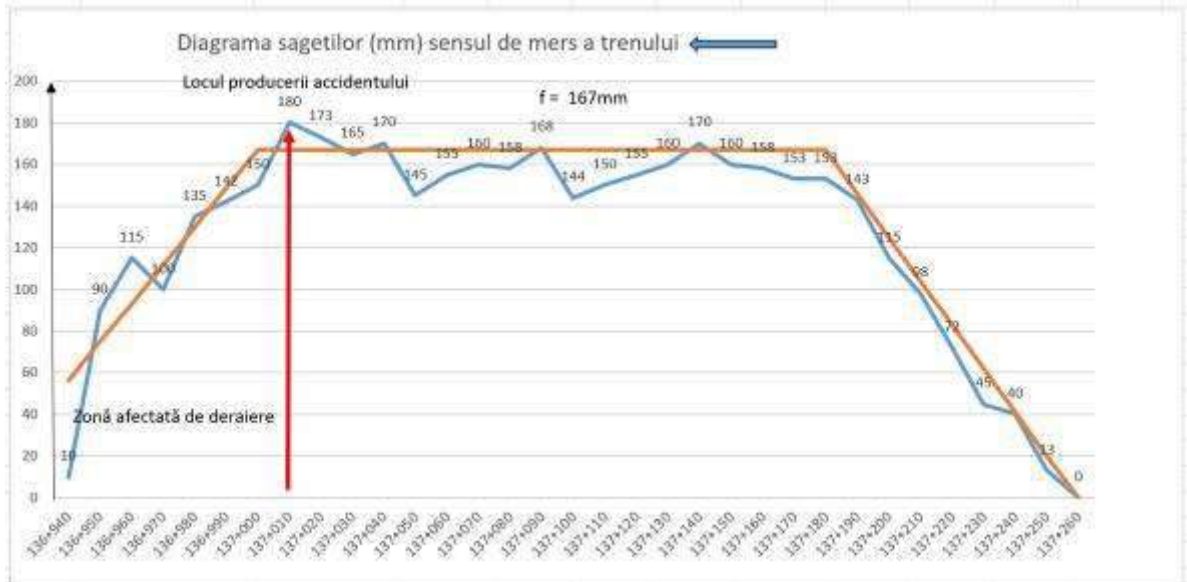
Diagrama nr.3 - Diagrama săgeților.

Valorile măsurate la săgeată, au depășit toleranțele maxime admise în exploatare între km.136+940 ÷ 137+010 - *diagrama nr.3*. În urma deraierii, linia pe această zonă a fost deplasată spre interiorul căii cu aproximativ 170 mm – *foto nr.5 și foto nr.6*.

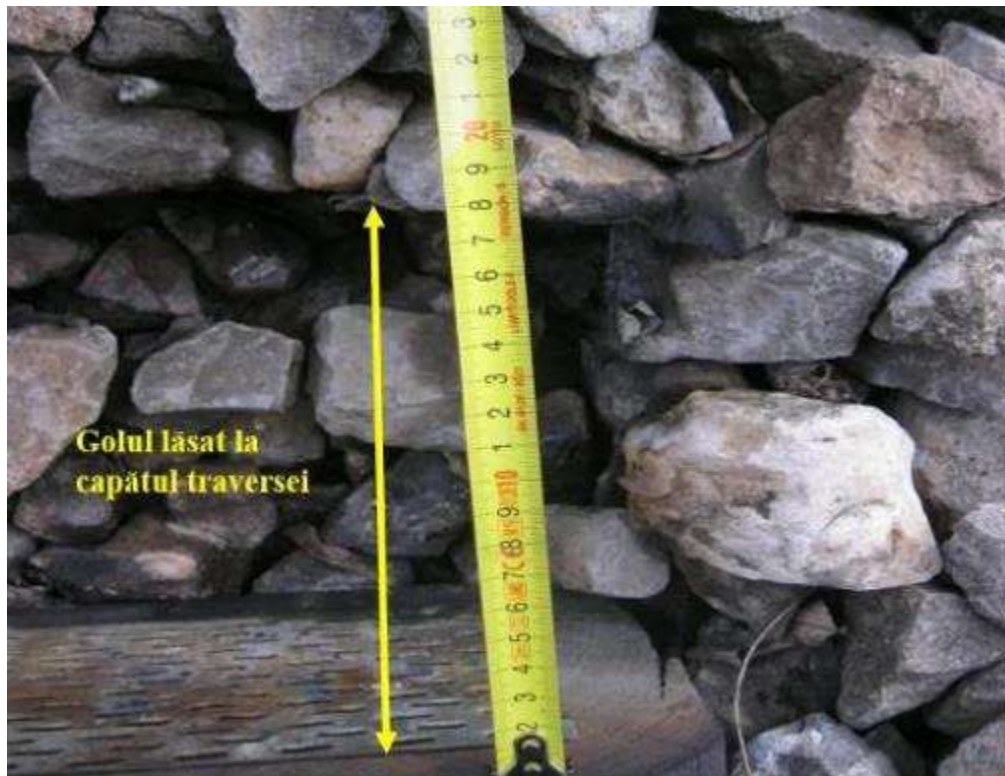
*Foto nr.5 – Traversă deplasată*

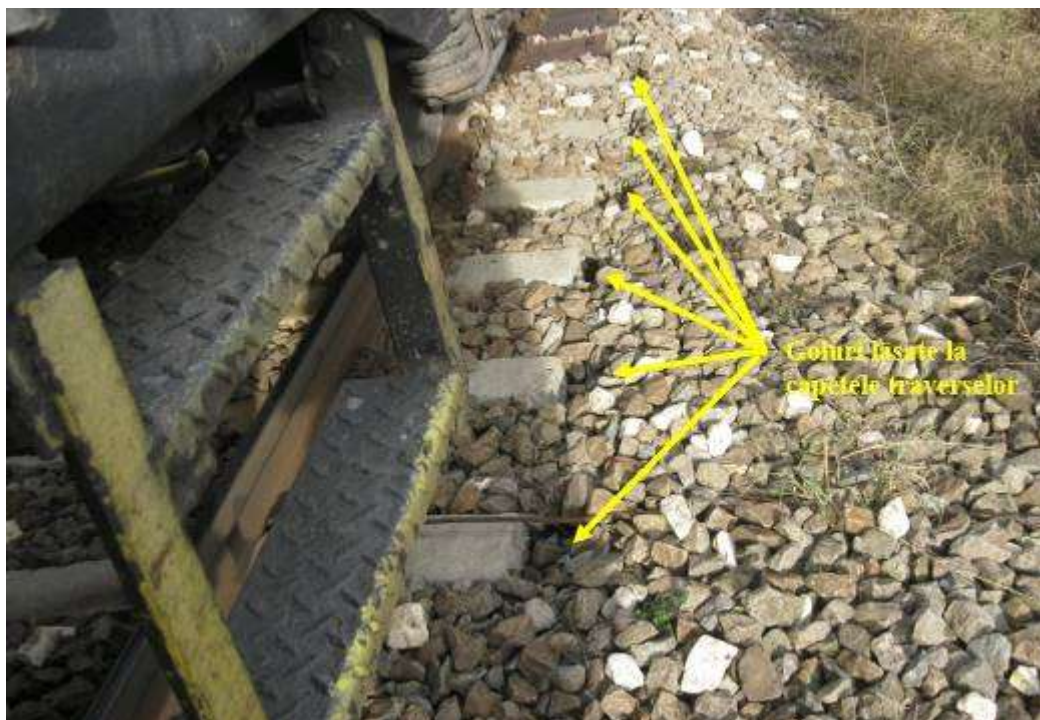
*Foto nr.6 – Traverses deplasate*

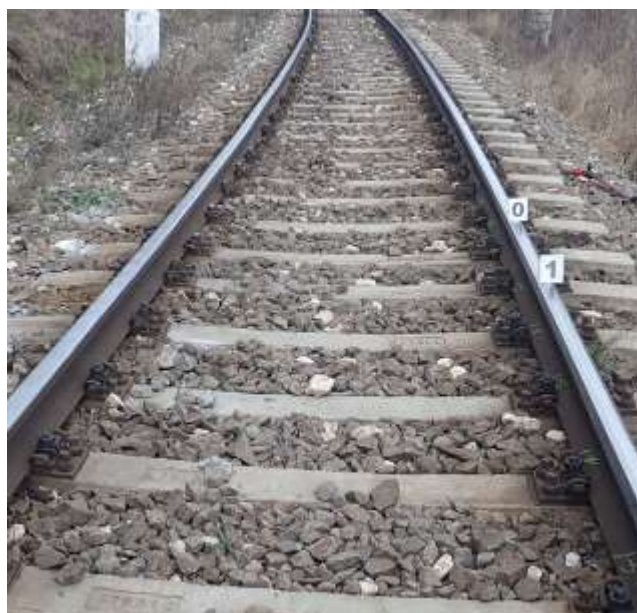
S-a procedat la verificarea traverselor de cale ferată pe zona producerii accidentului și anterior acesteia, constatându-se ca acestea erau în stare corespunzătoare, având prindere completă și activă – *foto nr.7 și foto nr.8.*

*Foto nr.7 – Prindere completă și activă*

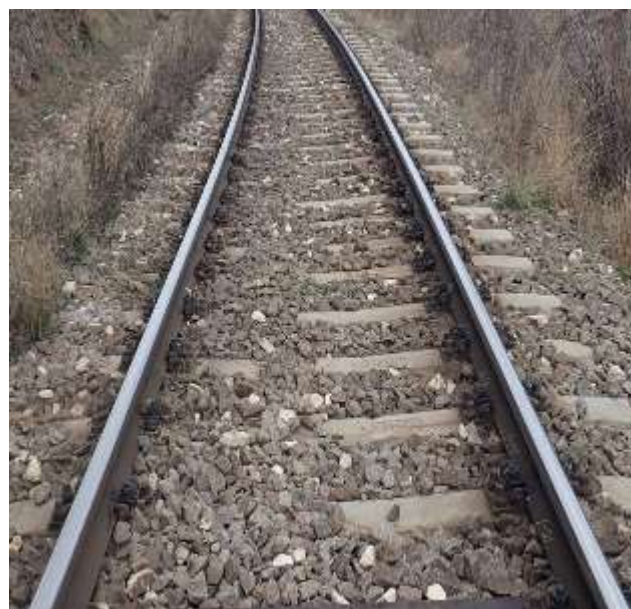
*Foto nr.8 – Prindere completă și activă*
