RAPORT DE INVESTIGARE

privind incidentul feroviar produs în data de 04.12.2023 pe raza de activitate a Sucursalei Regionale de Căi Ferate București, în stația CFR Azuga, în circulația trenului de călători Interregio nr.1742 aparținând SNTFC „CFR Călători” SA

*Raport investigare
02 decembrie 2024*

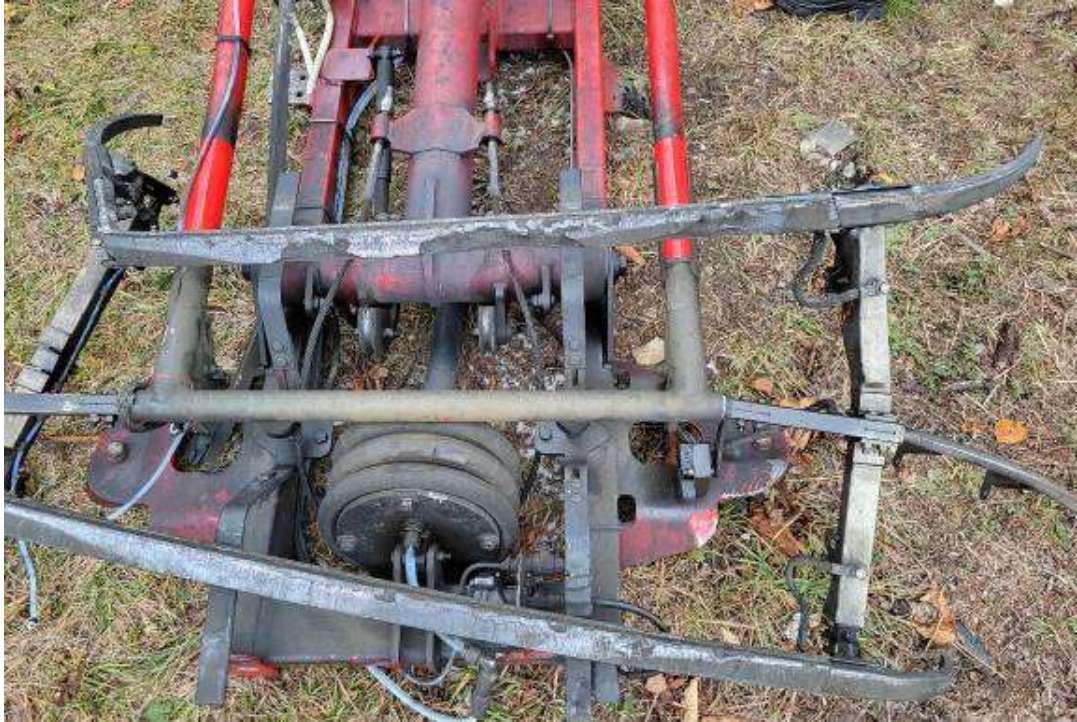
- pantograful Schunk tip WBL- Z 22.08 seria nr.10440722703, Komm nr.J16257/02 se afla deteriorat în stația CFR Azuga;
- ambele perii ale pantografului prezentau urme de material desprins atât vechi cât și noi pe diferite suprafețe;

- de la 430 mm la 570 mm peria era corespunzătoare cu o grosime de 15 mm;
 - de la 580 mm la 650 mm era o spărtură veche cu urme de frecare a firului de contact cu o grosime de 3 mm;

- de la 650 mm la 880 mm peria era corespunzătoare cu o grosime de 15 mm;
 - la 830 mm era o urmă de lovitură nouă în portperie iar peria era crăpată.

Foto nr.2 –pantografului nr.1 al locomotivei EA 583

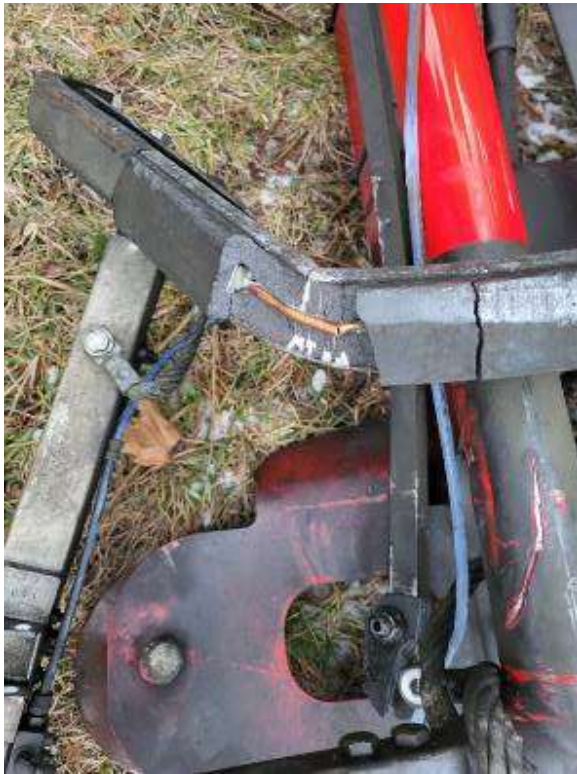
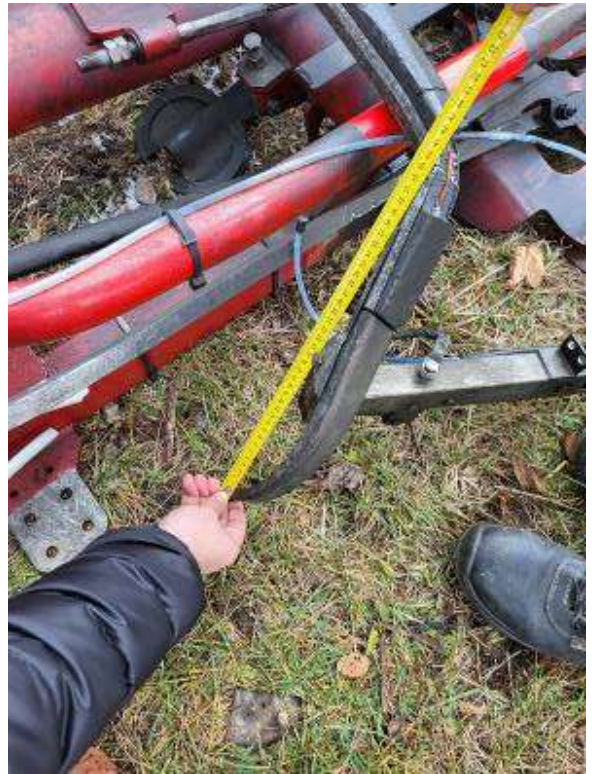
- peria a doua în sensul de mers (de ghidare/captatoare) prezenta urme de frecare pe ambele capete la partea superioară iar capătul din partea stângă în sensul de mers era îndoit;

- lungimea portperiei a doua în sensul de mers al trenului măsurată la capetele coarnelor era de aproximativ 1470 mm.

Foto nr.3 și nr.4 – cornul primei portperii a pantografului nr.1 partea stângă

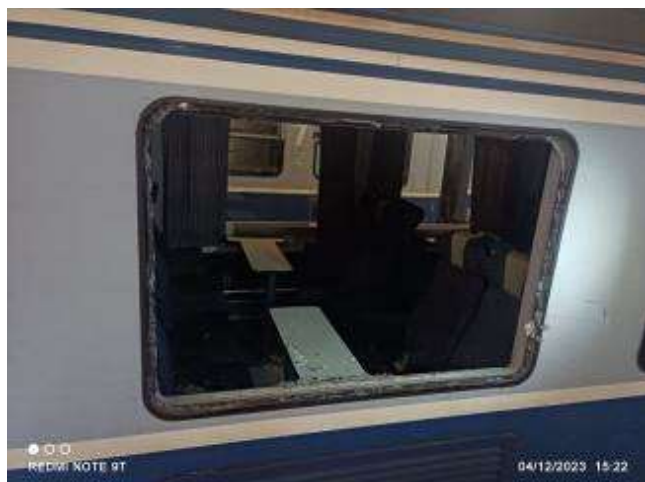
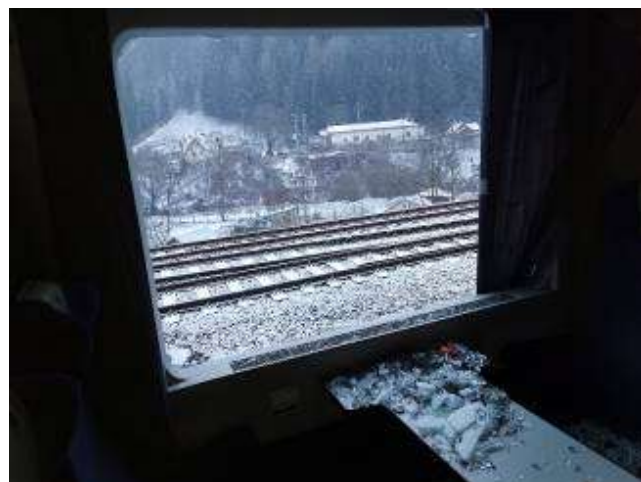
- vagonul se afla poziționat primul după locomotiva de remorcare EA 583;
- la locul producerii incidentului s-a constatat că cel de-al șaselea geam de pe partea stângă în sensul de mers al trenului, era spart ca urmarea lovirii acestuia de către pantograful locomotivei;
- gemul spart se afla poziționat în dreptul locurilor 61, 62, 63 și 68.

Foto nr.5 și nr.6 – geamul spart de la vagonul nr.61 53 21-76 035-2

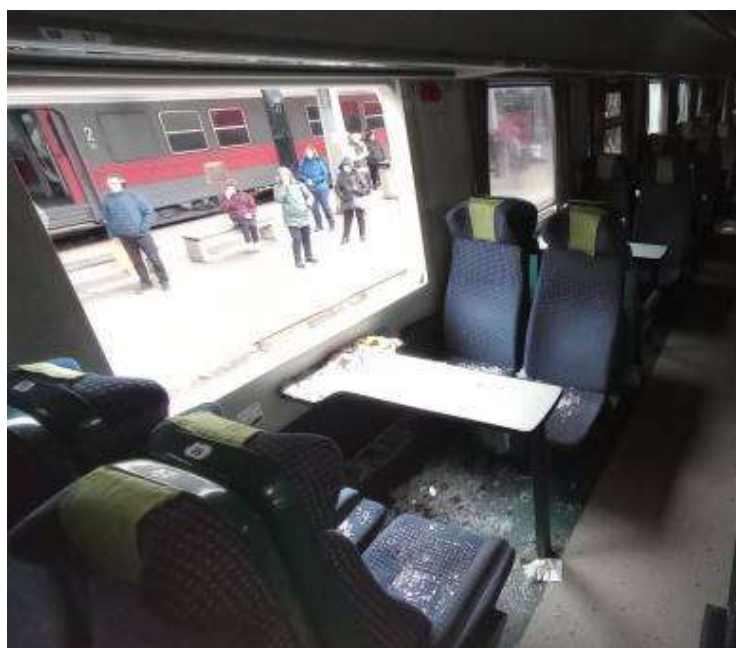
Foto nr.7 – locurile din vagonul nr.61 53 21-76 035-2 afectate de spargerea geamului

Cioburile rezultate din spargerea geamului de la vagonul nr.61 53 21-76 035-2 au fost împrăștiate în compartiment afectând trei călători, care ocupau locurile 62, 63 și 68.

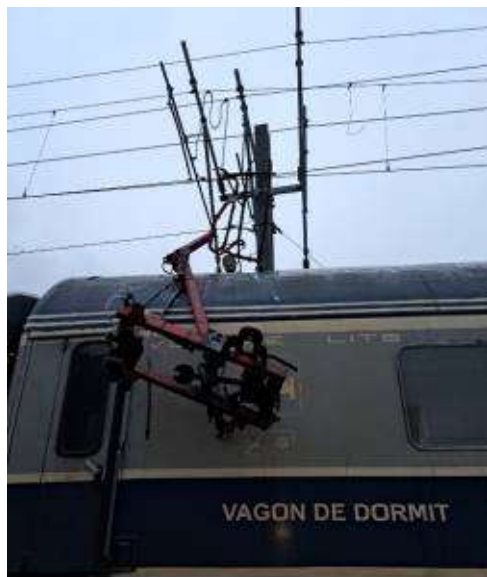
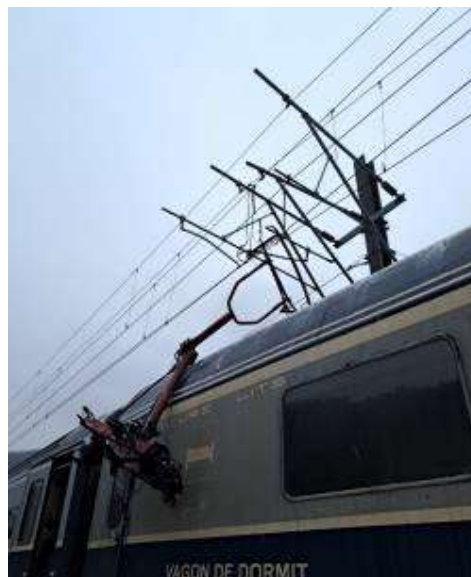
Foto nr.8 și nr.9 – pantograful locomotivei EA 583 după oprirea trenului în stația CFR Azuga - agățat în dreptul celui de-al 3-lea vagon din componere

După ruperea pantografului nr.1 acesta a rămas suspendat cu săniile de firul liniei de contact în dreptul stâlpului LC SH 31 amplasat la km 136+100, iar cadrul metalic al acestuia (în timp ce trenul încă se deplasa din inerție) a lovit pereții laterali ai vagoanelor de pe partea stângă în sensul de mers al trenului, spărgând cel de-al șaselea geam de la vagonul nr.61 53 21-76 035-2 (primul de la locomotivă), respectiv cel din dreptul locurilor 61, 62, 63 și 68.

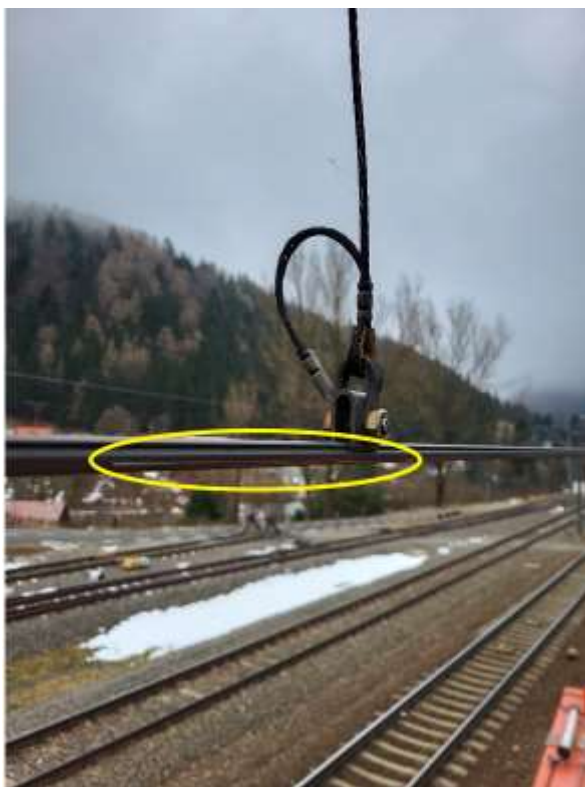
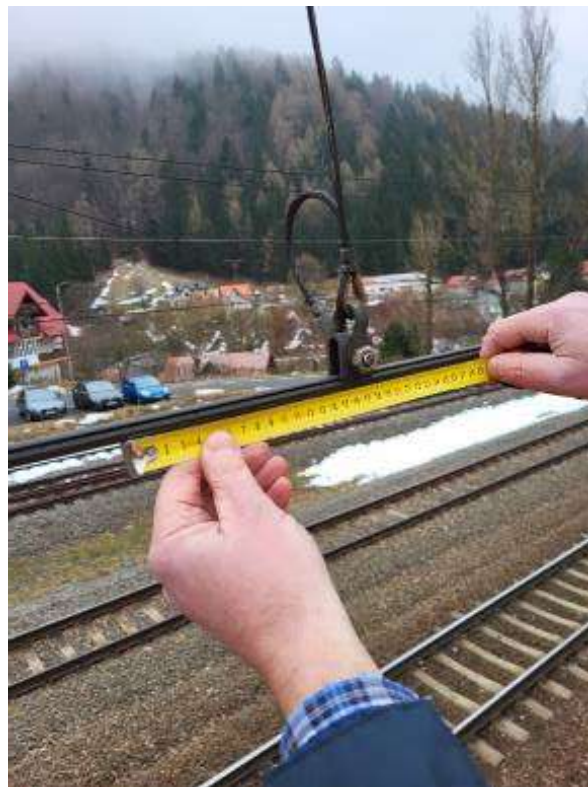
- prima urmă de frecare nouă a fost identificată pe lateralul firului de contact corespunzător liniei directe nr.II la o distanță de aproximativ 17 cm înainte de penultima pendulă aflată înainte de fixătorul unde a rămas blocat/agățat pantograful nr.1 al locomotivei – *foto nr.10 și 11*. Distanța între firul de contact aferent liniei directe nr.II și cel corespunzător liniei nr.1 abătută era de 1000 mm;

Foto nr.10 și nr.11– prima urmă de frecare nouă pe firului de contact corespunzător liniei directe nr.II

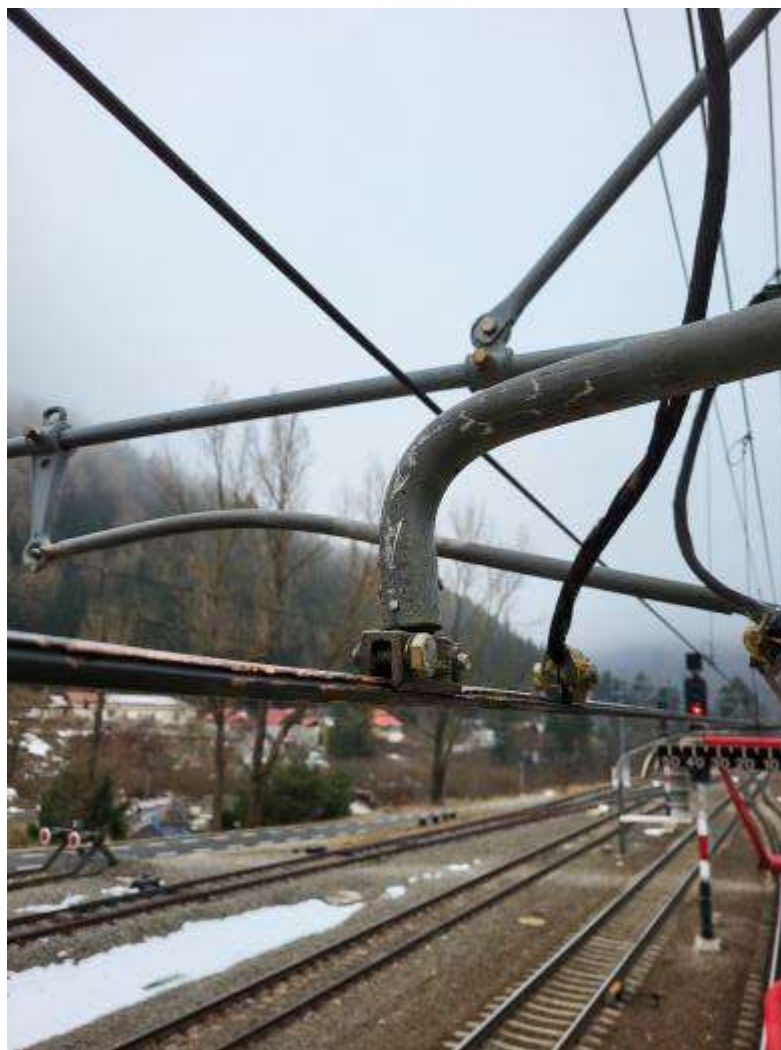
- zigzagul (Z) la stâlpul SH 31 pe linia directă era de 300 mm iar pe linia abătută era de 100 mm, măsurat cu drezina circulând de pe linia abătută;
- înălțimea firului de contact în zona de preluare a celor două linii (la aproximativ 900 mm în plan orizontal între cele două fire de contact), era de 5820 mm pe linia directă și 5860 mm pe linia abătută;

- la penultima pendulă înălțimea firului de contact (la aproximativ 1000 mm în plan orizontal între cele două fire de contact), era de 5850 mm pe linia directă și 5920 mm pe linia abătută;
- în zona ultimei pendule și a fixătorului stâlpului de la acul aerian pe linia directă la SH 31 pe firul de contact aferent liniei directe nr.II, existau urme puternice de frecare cu dislocare de material și deformări în planul orizontal.

Foto nr.12 – zona ultimei pendule și a fixătorului stâlpului de la acul aerian pe linia directă nr.II la stâlpul SH 31

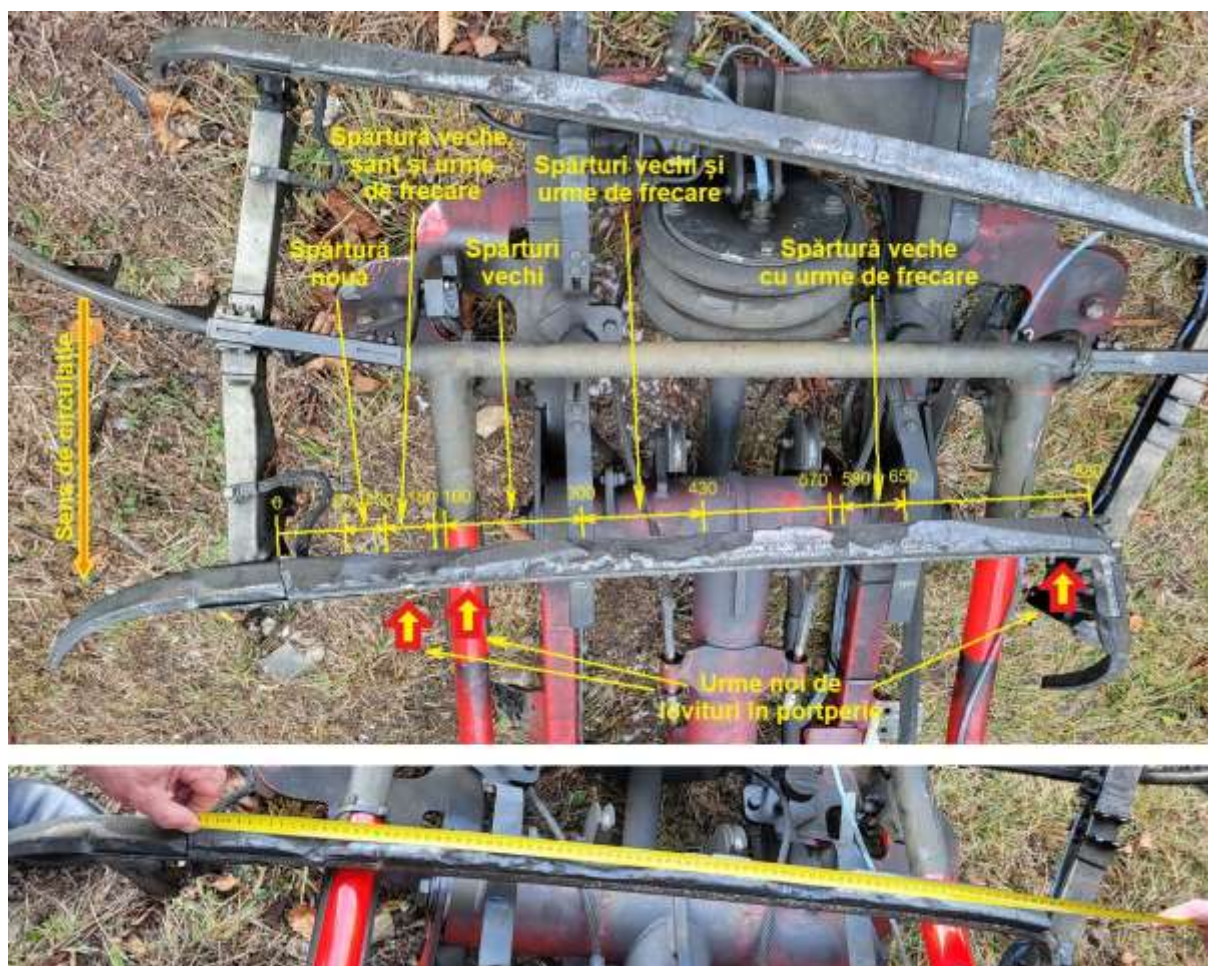
Constatări privind grosimea și starea perii pantografului nr.1 au fost efectuate în prezența tuturor părților implicate. Prin compararea acestora cu constatările efectuate de către personalul care a efectuat revizia intermediară tip PTh3 la data de 03.12.2023, se poate trage concluzia rezonabilă că diferențele nu pot fi justificate de uzurile apărute în timpul exploatării, deoarece locomotiva era la primul drum după ieșirea de la revizie (35 km).

Foto nr.13 – defectele existente la perii pantografului nr.1

Față de cele prezentate, comisia de investigare consideră că, **starea tehnică necorespunzătoare a pantografului nr.1 al locomotivei EA 583**, reprezintă o condiție care a determinat creșterea probabilității de producere a incidentului, și în consecință reprezintă un **factor contributiv**.

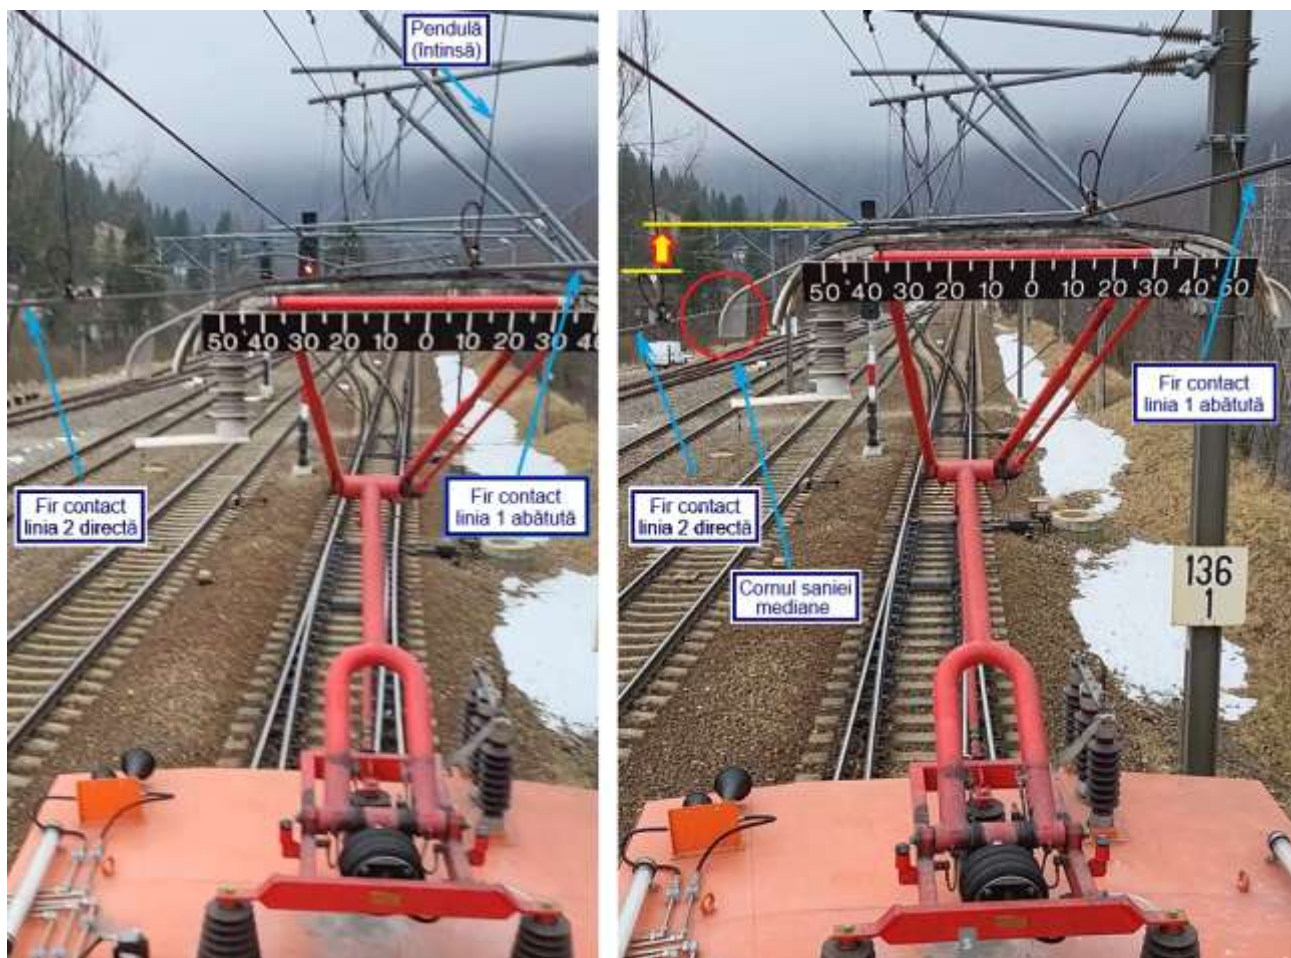
Foto nr.14 și nr.15 – poziția pantografului în zona primei urme de frecare identificată pe firul de contact – simulare prin ridicarea manuală a pantografului drezinei la nivelul corespunzător urmei identificate pe firul de contact de pe linia directă

Pătrunderea săniilor pantografului nr.1 peste nivelul firului de contact de pe linia directă nr.II, fir care are nivelul mai coborât decât firul de contact de pe linia nr.1 abătută, este posibilă, așa cum este prezentat și în imaginile anterioare, în situația în care forța de apăsare a firului de contact exercitată de către pantograful locomotivei deplasează firul de contact în sus, permițând astfel trecerea cornului saniei mediane peste firul de contact învecinat. Acest fapt este posibil în cazul în care forța exercitată de pantograf este mai mare decât cea reglementată, în cazul în care tensionarea firului de contact este mai mică de cât cea reglementată sau o combinație a celor două situații.
