## RAPORT DE INVESTIGARE

privind accidentul feroviar produs la data de 13.12.2023, ora 12:35, pe raza de activitate a Sucursalei Regionale CF Cluj, secția de circulație Dej – Beclean pe Someș (linie dublă electrificată), la intrarea de pe fir I de circulație la linia 6 în stația CFR Beclean pe Someș, a trenului de marfă nr.661004 (aparținând operatorului de transport feroviar SNTFM „CFR Marfă” SA), prin deraierea a 5 vagoane din compunerea trenului.

*Raport de investigare  
10 decembrie 2024*

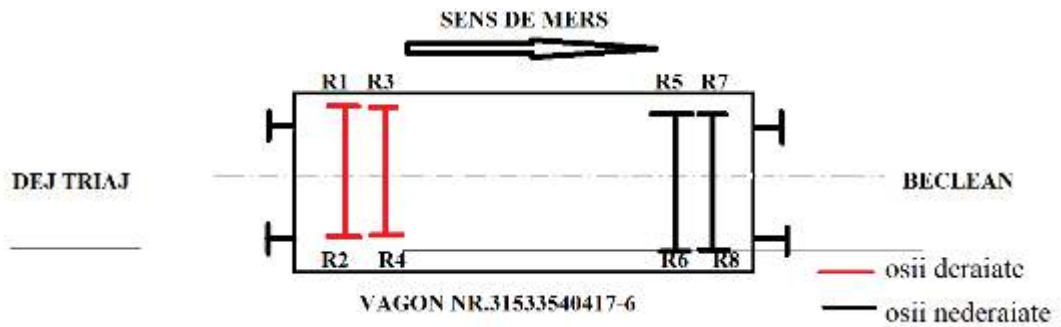
Imaginea nr. 2 – Poziția vagonului al 18-lea după deraiere

- Vagonul nr.31533540417-6, seria Rils, al 18-lea din compunerea trenului, a deraiat de boghiul al 2-lea, pe partea stângă în sensul de mers a trenului, fiind constatate următoarele:
  - urme de deraiere pe suprafața roților R1, R2, R3 și R4;
  - pe flancul lateral a roților deraiate nr.2 și 4 au fost constatate urme de frecare;
  - peretele rabatabil dinspre Dej Triaj a fost găsit în poziția întredeschis, fiind posibilă constatarea deplasării încărcăturii spre partea dreaptă în sensul de mers a trenului;

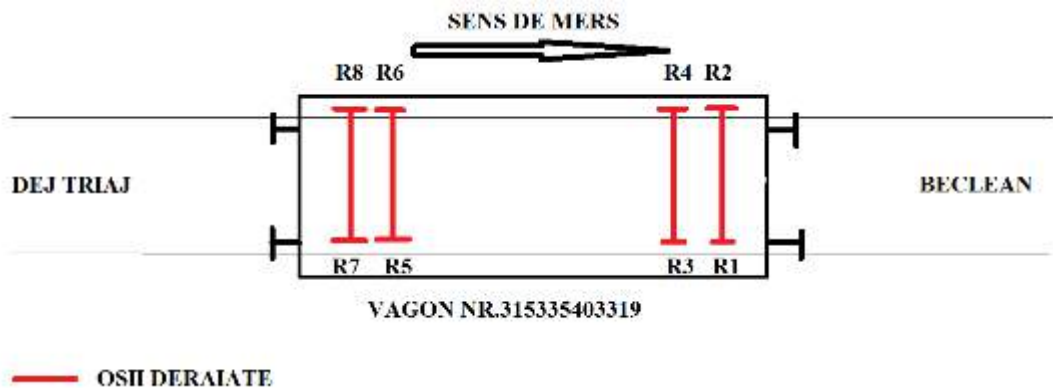
Imaginea nr. 3 – Poziția vagonului al 19-lea după deraiere

- Vagonul nr.31533540331-9, seria Rils, al 19-lea din compunerea trenului, a deraiat de toate osiile, pe partea stângă în sensul de mers a trenului, fiind constatate următoarele:
  - urme de deraiere pe suprafața tuturor roților;
  - pe flancul lateral a roților deraiate au fost constatate urme de frecare;
  - peretele frontal rabatabil dinspre Dej Triaj a fost găsit în poziția întredeschis, fiind posibilă constatarea deplasării încărcăturii spre partea dreaptă în sensul de mers a trenului;

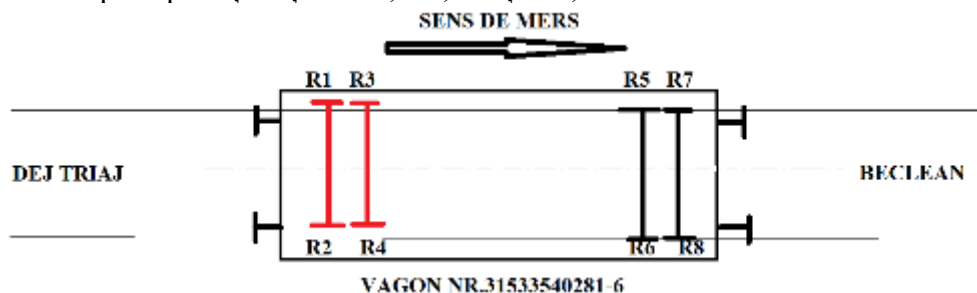
Imaginea nr. 4 – Poziția vagonului al 21-lea după deraiere

- Vagonul nr.31533540195-8, seria Rils, al 20-lea din compunerea trenului, nu a deraiat, nu s-au constatat urme de deraiere pe roțile acestuia.
- Vagonul nr.31533540281-6, seria Rils, al 21-lea din compunerea trenului, a deraiat de boghiul al 2-lea, pe partea stângă în sensul de mers a trenului, fiind constatate următoarele:
  - urme de deraiere pe suprafața roților R1, R2, R3 și R4;

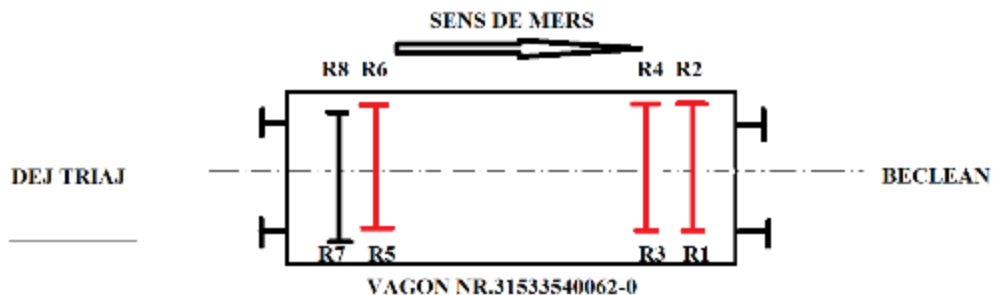
Imaginea nr. 5 – Poziția vagonului al 22-lea după deraiere

- Vagonul nr.31533540062-0, seria Rils, al 22-lea din compunerea trenului, a deraiat de primele 3 osii, în sensul de mers a trenului, cu roțile R1, R2, R3, R4, R5 și R6, pe partea stângă în sensul de mers a trenului, fiind constatate următoarele:
  - urme de deraiere pe suprafața roților R1, R2, R3, R4, R5 și R6;

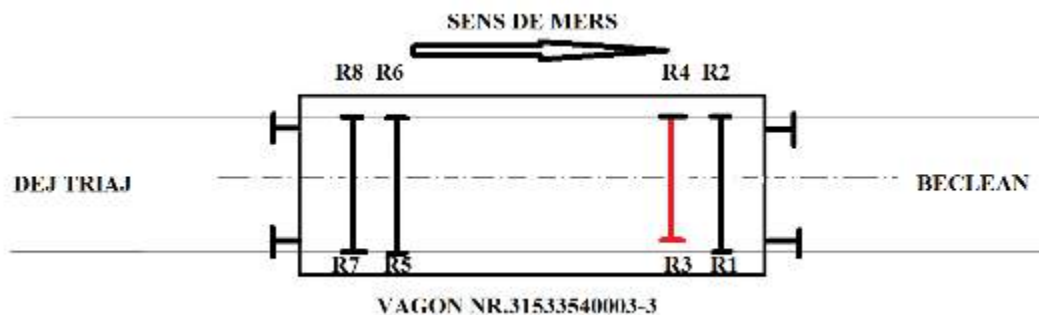
Imaginea nr. 6 – Poziția vagonului al 23-lea după deraiere

- Vagonul nr.31533540003-3, seria Rils, al 23-lea din compunerea trenului, a deraiat de osia a 2-a în sensul de mers a trenului, cu roata R3 căzută între firele căii și cu roata R4 nederaiată, fiind constatate următoarele:
- urme de deraiere pe suprafața roții R4;

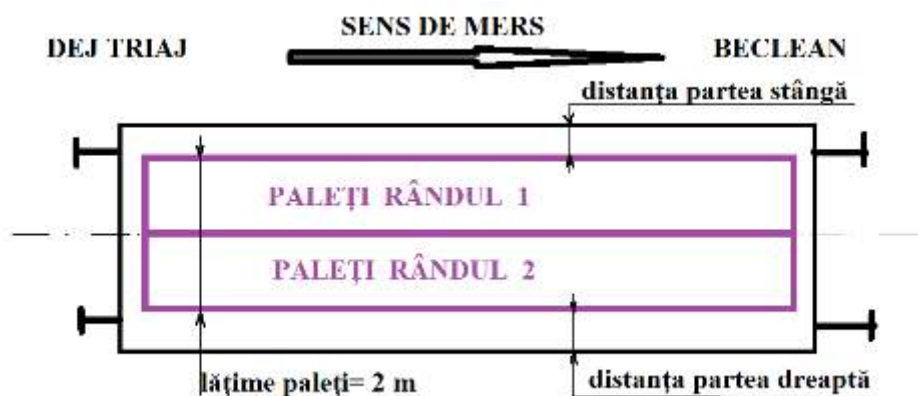
- vagoanele erau încărcate cu saci aranjați uniform pe paleți, pe două rânduri de paleți, pe toată lungimea vagonului;

Imaginea nr. 7 – Poziția paleților

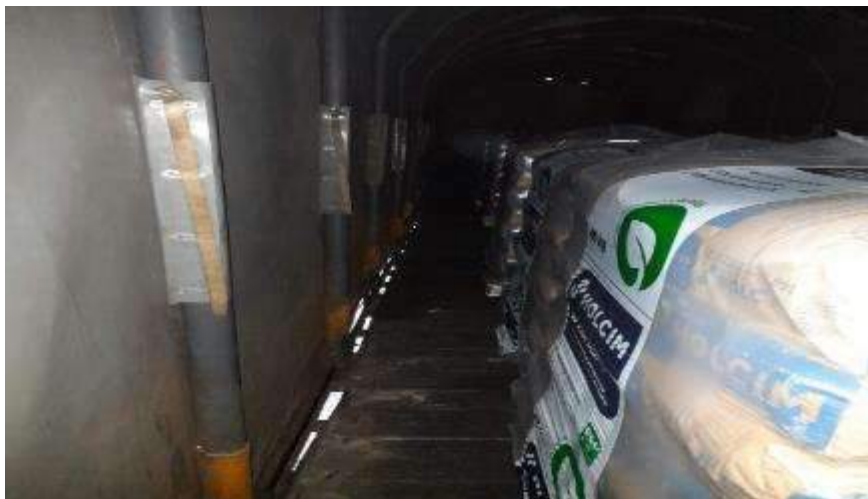
Imaginea nr. 8 – Modul de încărcare a mărfii

S-a constatat că paleții au fost așezați neuniform pe platforma vagoanelor, cu distanțe inegale față de axul central a vagoanelor, rezultând repartizarea inegală a sarcinii pe cele două roți ale aceleiași osii. A fost măsurat spațiul liber rămas între paleți și partea laterale a podelei, rezultând următoarele valori:

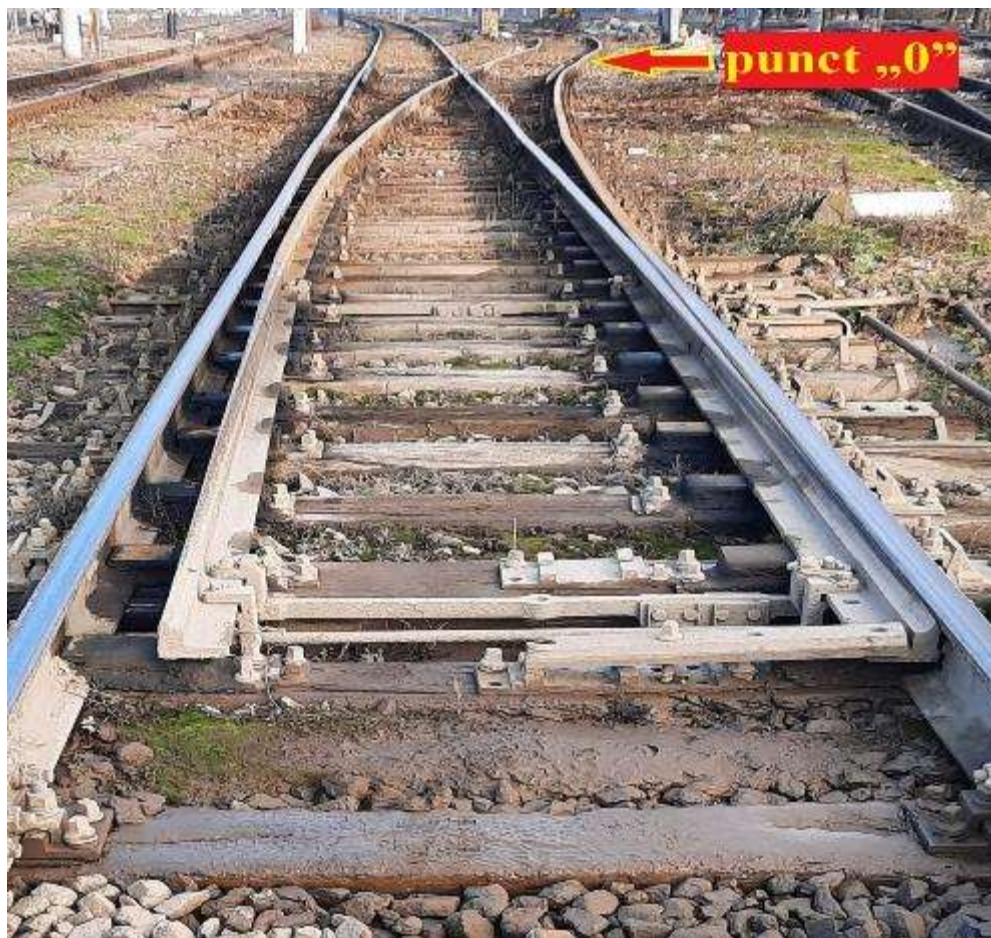
Prisma de piatră spartă era colmatată, piatra spartă și noroiul erau peste nivelul superior al traverselor în zona de fixare a plăcilor metalice.

Imaginea nr.10 – locul producerii deraierii

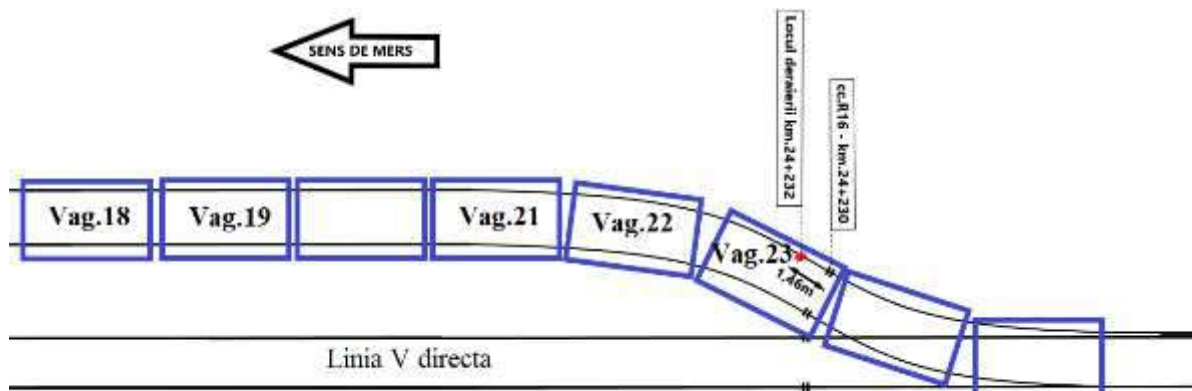
Prima urmă de părăsire a suprafeței de rulare a fost constatată pe curba aflată după schimbătorul de cale nr.16, la o distanță de 1,45 m de joanta de capăt a schimbătorului, fiind produsă prin căderea între firele căii a roților din dreapta, sens de mers, de la osiile celui de al doilea boghiu al vagonului nr.31533540417-6 (al 18-lea din compunerea trenului).

Imaginea nr.11 – vagoanele deraiate din compunerea trenului nr.661004

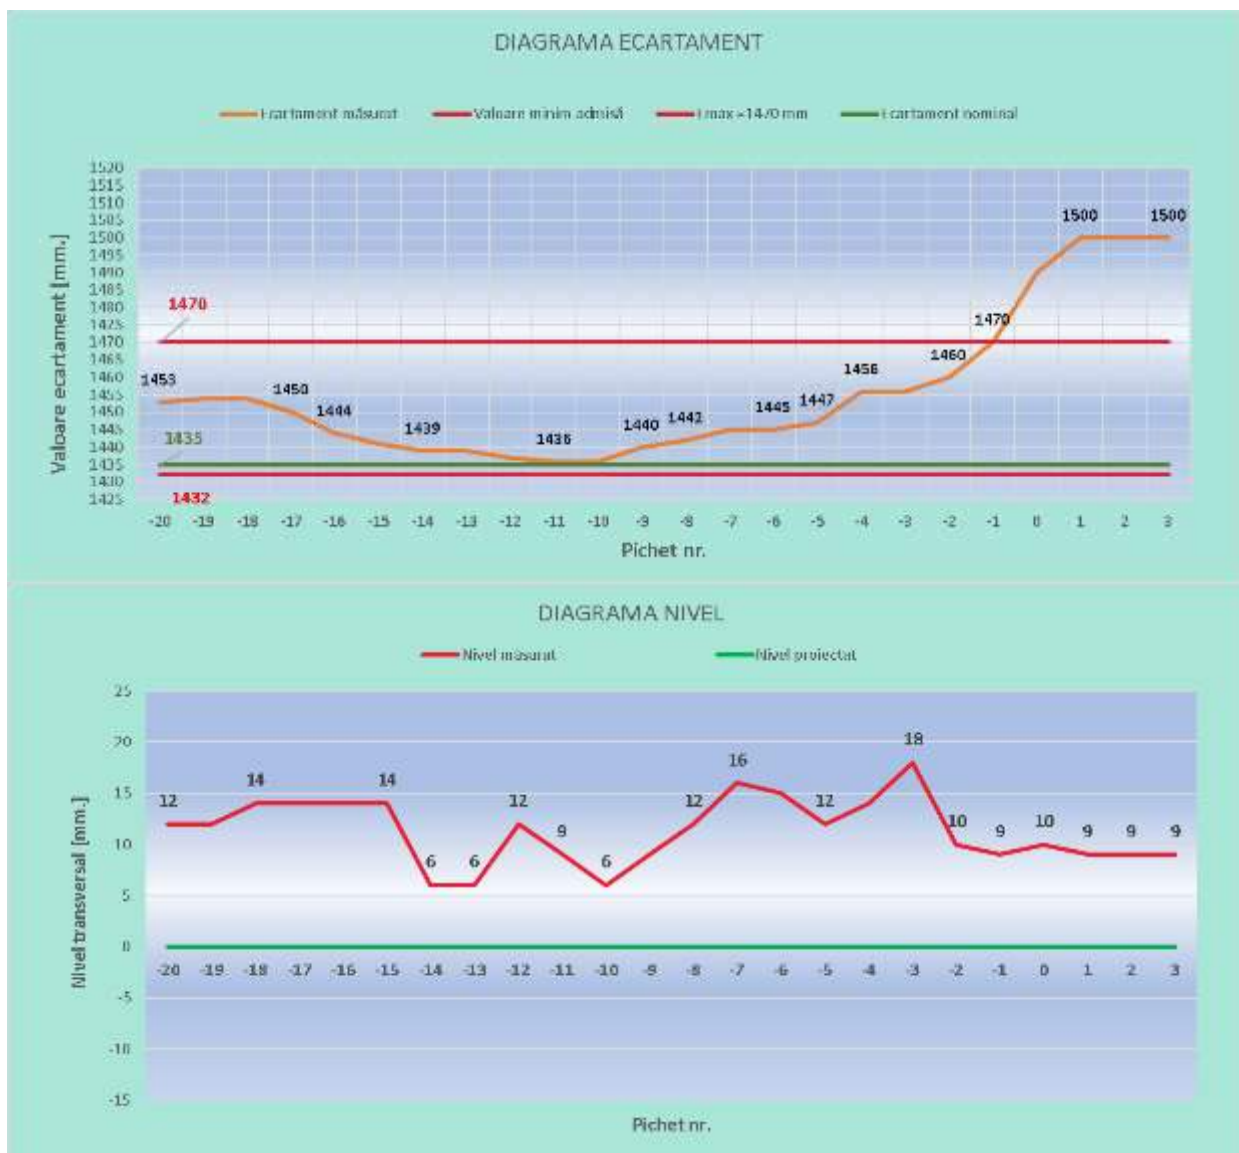
Imaginea nr.12 - valorilor măsurate ale ecartamentului și nivelului transversal

Măsurătorile la ecartament și nivel transversal au fost efectuate cu tiparul tip Geismar, seria 40337. În punctele „-1”, „0” și „+1”, măsurătorile la ecartament au fost efectuate cu ruleta, întrucât valoarea ecartamentului era mai mare de +40 mm. Măsurătorile la ecartament în zona punctului „0”, au fost efectuate sub sarcina statică a vagonului nr.31533540003-3, înainte de montarea tiranților, necesari pentru retragerea vagoanelor.

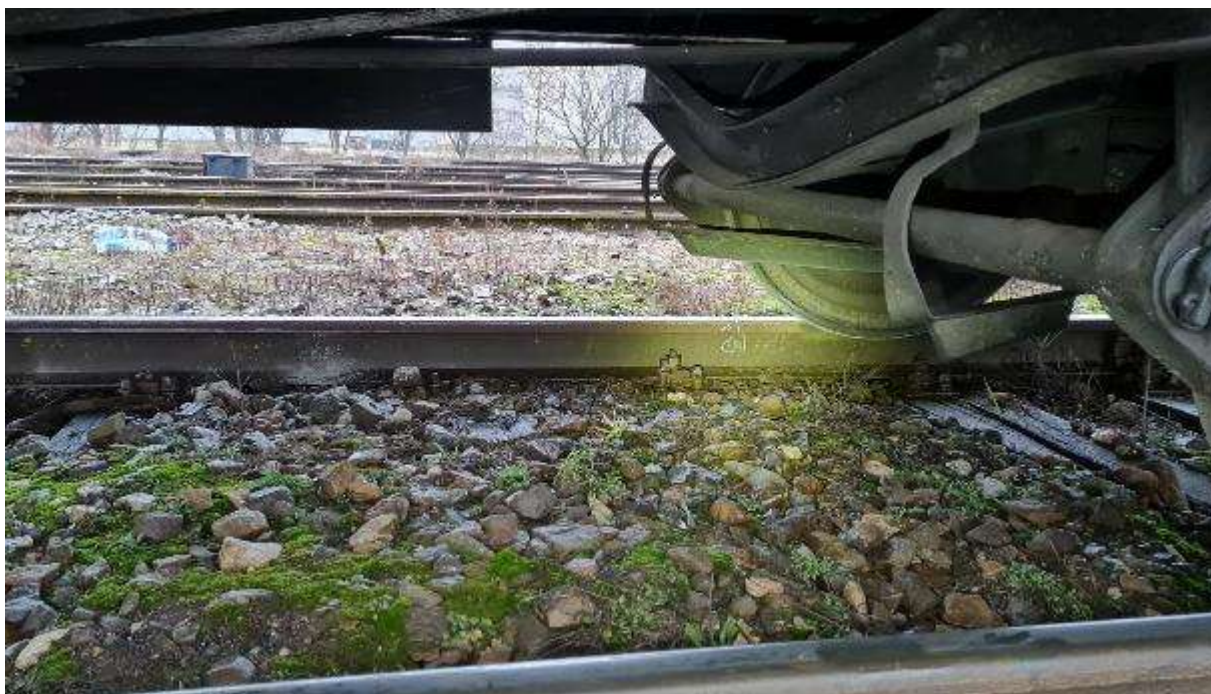
În zona punctului de deraiere, atât între șine cât și pe capetele traverselor, piatra spartă colmatată depășea nivelul feței superioare a traverselor, în special în zona de fixare a plăcilor metalice, nepermițând vizualizarea stării tehnice a traverselor pe zona în care pot apare deplasări ale plăcilor metalice în lungul traversei.

*Imaginea nr.13 - traversele acoperite de piatră spartă și noroi în zona punctului „0”*

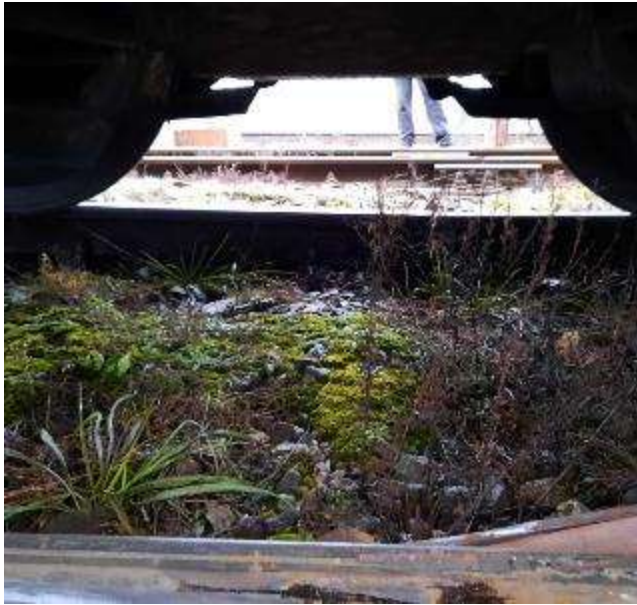
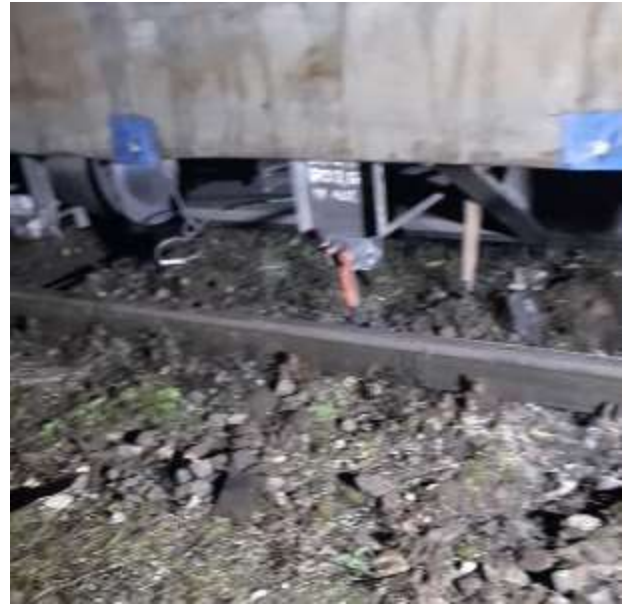
Pe curba de după schimbătorul de cale nr. 16, prisma de piatră spartă era colmatată atât între șine cât și între linii, nemaiavând capacitatea de drenare a apei provenite din precipitații.

În imaginea nr.14 și 15 este prezentată prisma de piatră spartă colmatată, care depășea nivelul superior al traverselor și împiedica vizualizarea stării tehnice a traverselor pe toată lungimea.

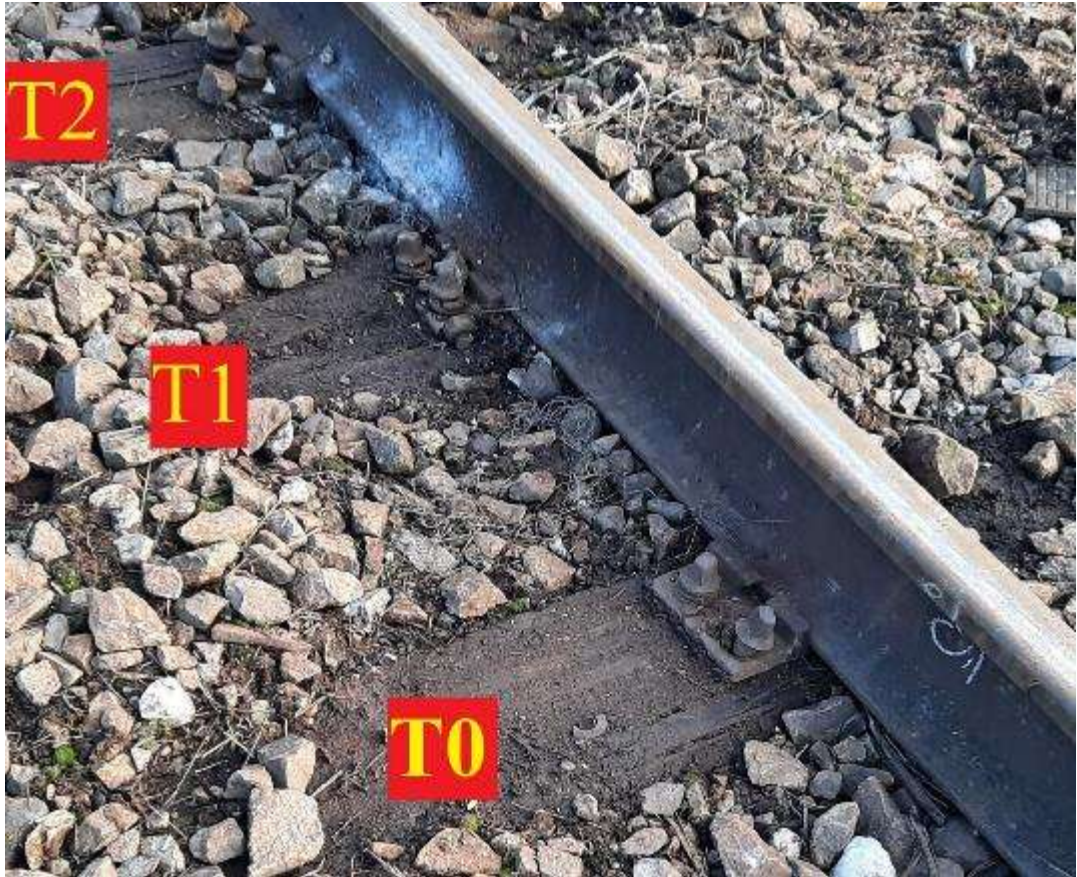
*Imaginea nr.16*

În *imaginea nr.16* este prezentată prima și a doua traversă după punctul „0”, în sensul de mers al trenului, unde roțile din partea dreaptă au părăsit flancul activ al ciupercii șinei și au căzut între firele căii. Traversa de lemn pe care reazemă plăcile metalice era putredă, motiv pentru care strângerea tirfoanelor pentru împiedicarea deplasării plăcilor nu era posibilă. Ca urmare, sub acțiunea forțelor dinamice transmise suprastructurii căii de roțile materialului rulant, s-a produs deplasarea celor două fire de șine împreună cu plăcile metalice, în sensul creșterii valorii ecartamentului căii. Astfel, valoarea măsurată a ecartamentului, sub sarcina statică a vagonului a depășit valoarea de 1475 mm (+40 mm peste valoarea de 1435 mm, valoare care este limita maximă până la care se pot face măsurători cu tiparul de măsurat calea). Menționăm că, starea de degradare a traverselor nu este o consecință a deraierii ci era anterioară producerii acesteia, traversele fiind deja putrede, cu crăpături longitudinale și uzuri mecanice în zona plăcilor metalice de fixare.

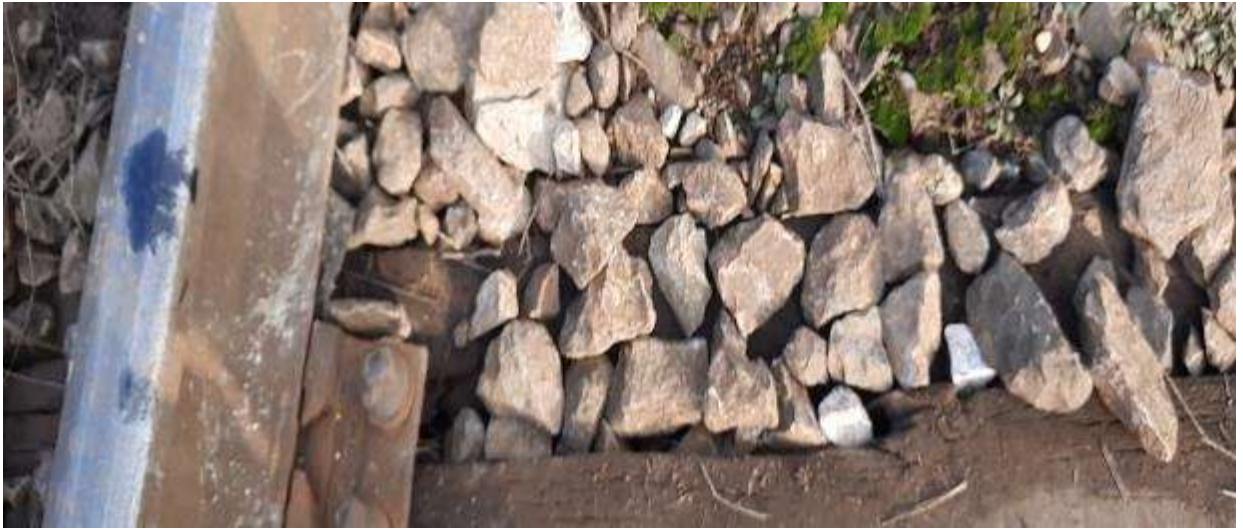
*Imaginea nr.17- traversa T-1 sub firul interior al curbei, partea stângă a sensului de mers*

În cuprinsul zonei unde s-a constatat prima urmă de deraiere, în cale erau 7 traverse de lemn necorespunzătoare consecutive („T-1” ÷ „T5”), a căror stare tehnică nu permiteau strângerea tirfoanelor pentru fixarea plăcilor metalice și împiedicarea deplasării acestora. Defectele pe care le aveau aceste traverse, se încadrau între acele tipuri de defecte care, în conformitate cu prevederile art.25, alin.(1), (2) și (4) din *Instrucția de norme și toleranțe pentru construcția și întreținerea căii - linii cu ecartament normal - nr.314/1989*, impuneau înlocuirea acestora.

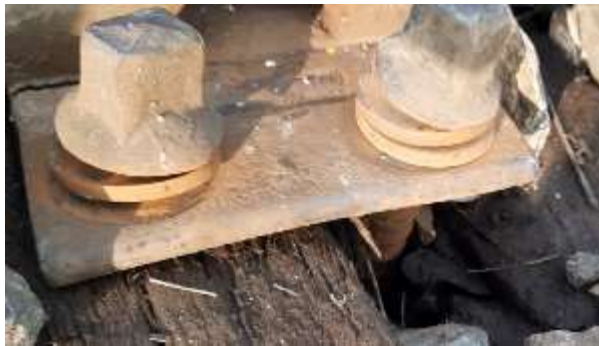
*Imaginea nr.18 - detaliu traversa T-1, prinderea plăcii metalice care susține șina firului interior a curbei*

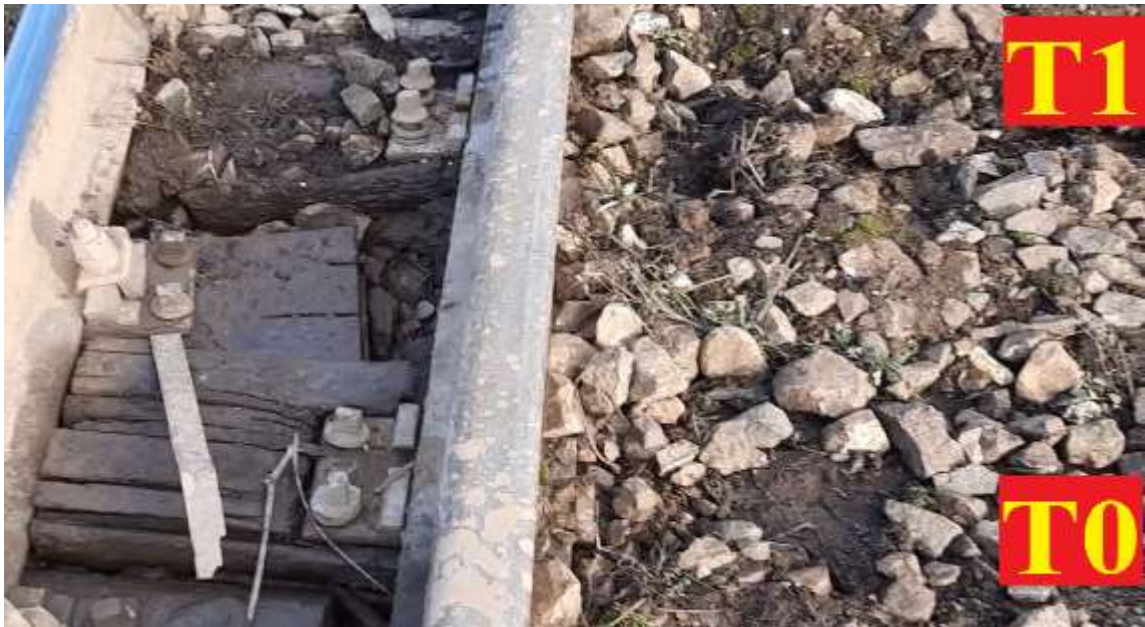
*Imaginea nr.19 - traversele T0 și T1, partea stângă a sensului de mers, șina firului interior a curbei*

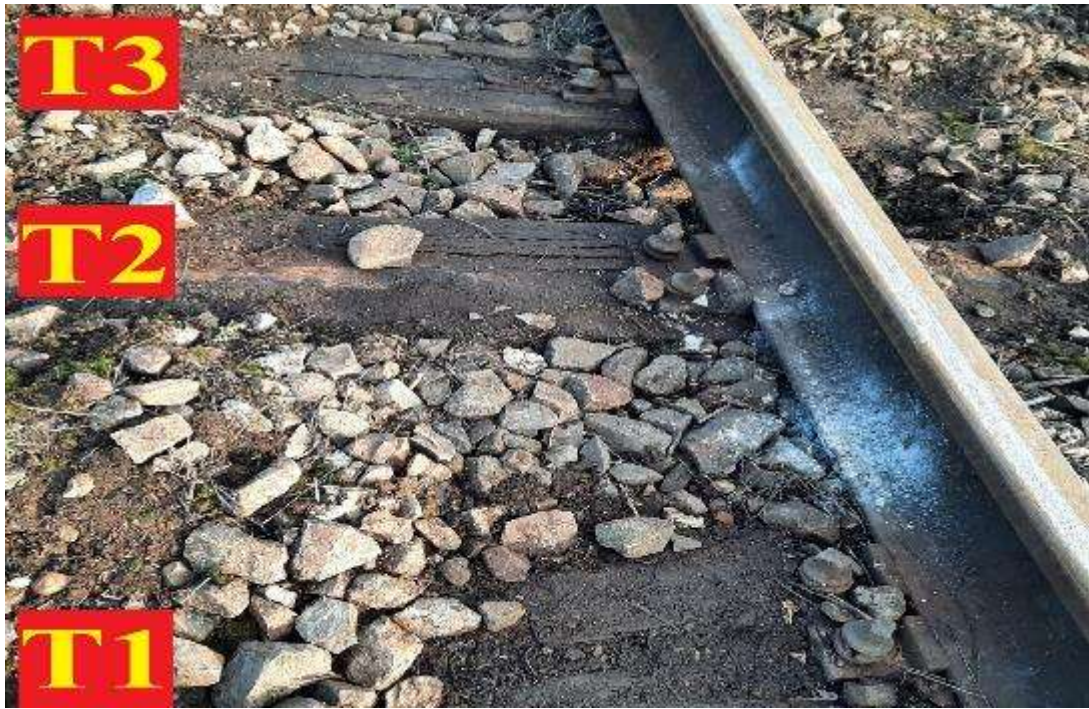
*Imaginea nr.20 - traversele T1, T2 și T3 interiorul căii, șina firului exterior a curbei*

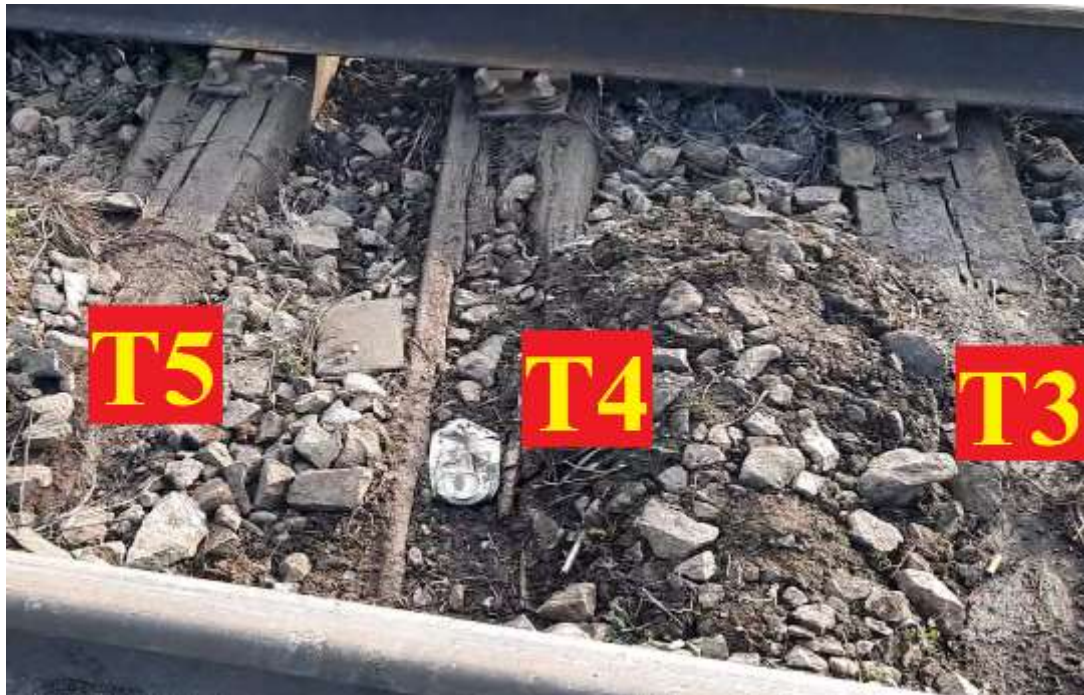
*Imaginea nr.21 - traversele T3, T4 și T5, interiorul căii*
