Prezentul Aviz face parte integrantă din Raportul de investigare al accidentului feroviar produs la data de 22.12.2023, ora 05:40, pe raza de activitate a Sucursalei Regionala CF București, halta de mișcare Zăvestreni, în circulația trenului de călători nr.9304 (aparținând operatorului de transport feroviar SNTFC „CFR Călători” SA), prin deraierea locomotivei de remorcare de osia nr.6 (prima în sensul de mers).

RAPORT DE INVESTIGARE

al accidentului feroviar produs la data de 22.12.2023,
pe raza de activitate a Sucursalei Regionala CF București, în halta de mișcare Zăvestreni,
în circulația trenului de călători nr.9304,
prin deraierea locomotivei de remorcare de osia nr.6 (prima în sensul de mers)

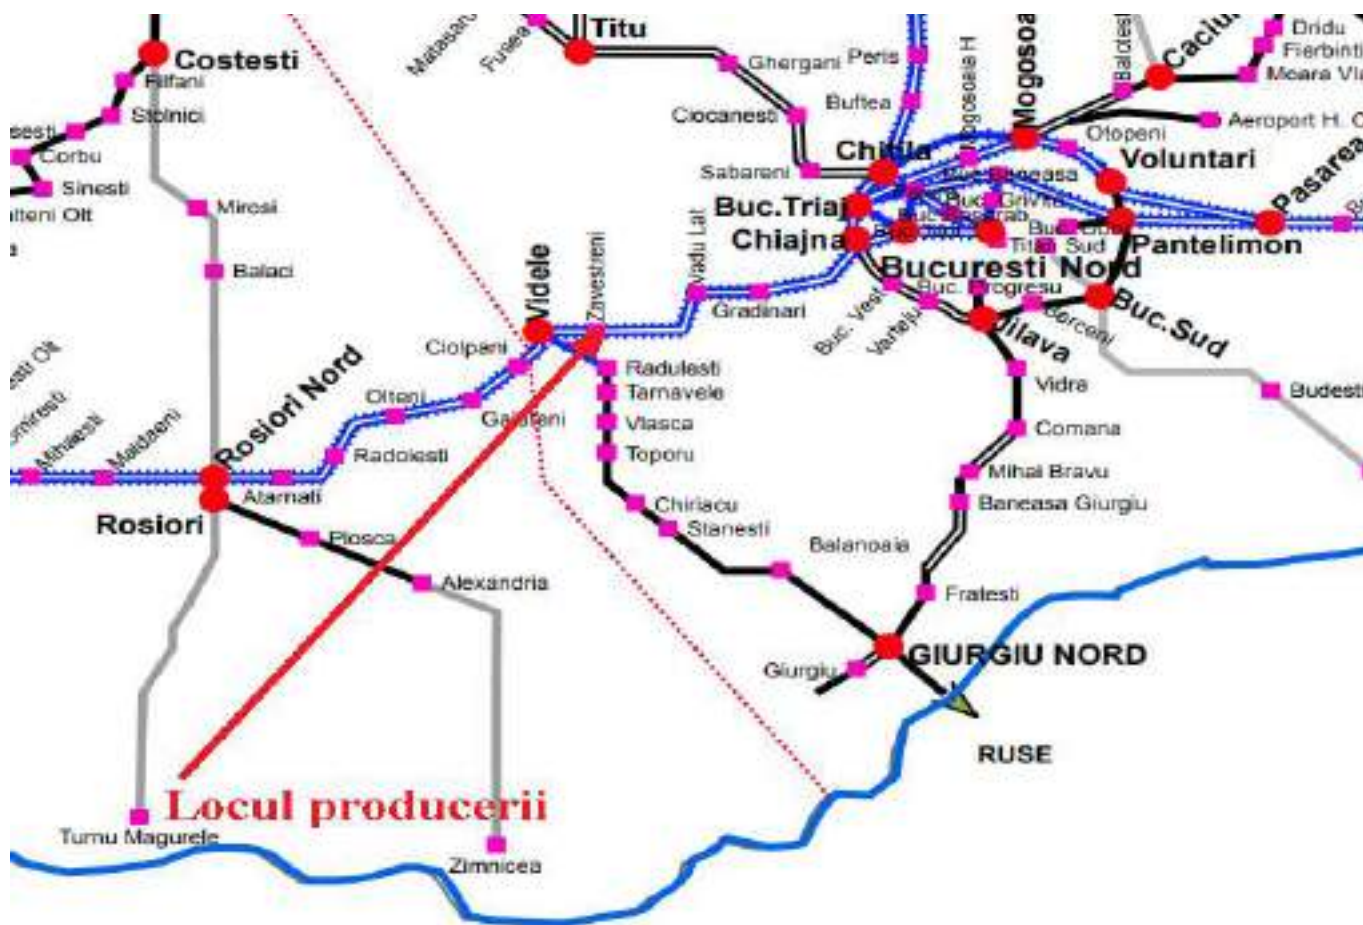
Figura. nr.1. Locul producerii accidentului feroviar

La ora 05:40, pe raza de activitate a Sucursalei Regionale de Căi Ferate București, secția de circulație Chiajna - Videle (linie dublă electrificată), la ieșirea din halta de mișcare Zăvestreni, pe zona șinelor de legătură a schimbătorului de cale nr.5, în circulația trenului de călători nr.9304, s-a produs deraierea locomotivei de remorcare de osia nr.6 (prima în sensul de mers).

Deraierea s-a produs prin escaladarea firului din partea dreaptă, în sensul de mers, de către roata atacantă din partea dreaptă a primei osii a locomotivei (în sensul de mers al trenului) la joanta de la călcâiul inimii de încrucișare a schimbătorului de cale nr.5. În continuare roata care a escaladat a rulat cu buza bandajului cca. 11340 mm pe ciuperca șinei după care a căzut în exteriorul căii. În total, locomotiva EA 767 a circulat în stare deraiată pe o distanță de aproximativ 43 m.

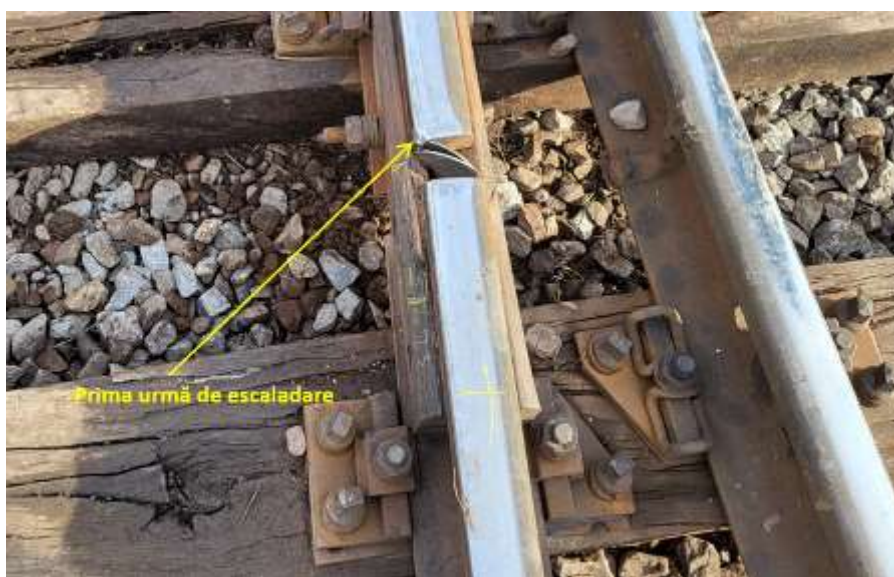
Foto nr.1

Deraierea s-a produs prin lovirea urmată de escaladarea capătului șinei de către roata din dreapta a osiei nr.6 (prima în sens de mers) a locomotivei EA 767 în sensul de mers al trenului, la joanta izolantă cu eclise de lignofoliu de la călcâiul inimii de încrucișare a schimbătorului de cale nr.5 – *foto nr.1*.

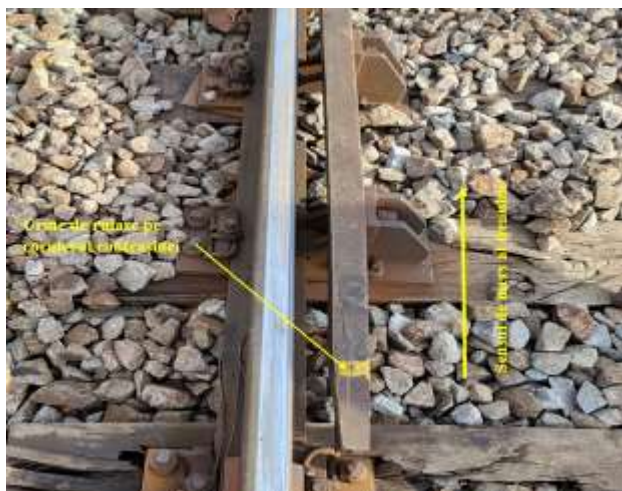
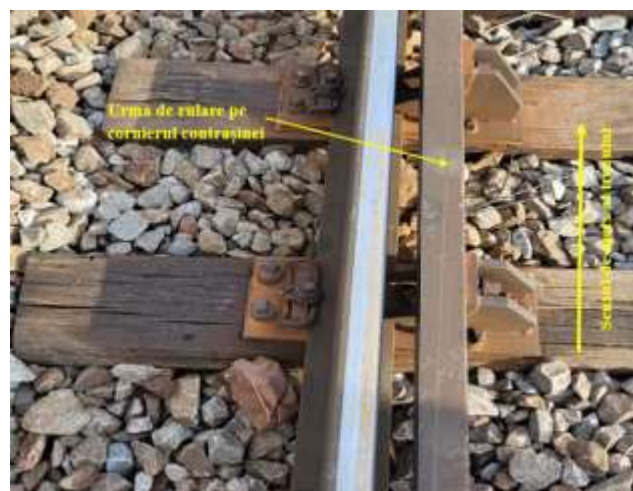
Urmare a escaladării șinei de către roata situată pe partea dreaptă, roata corespondentă roții atacante (cea situată pe partea stângă, în sensul de mers) a escaladat contrașina curbă și a rulat în continuare pe cornierul contrașinei – *foto nr.2 și foto nr.3*.

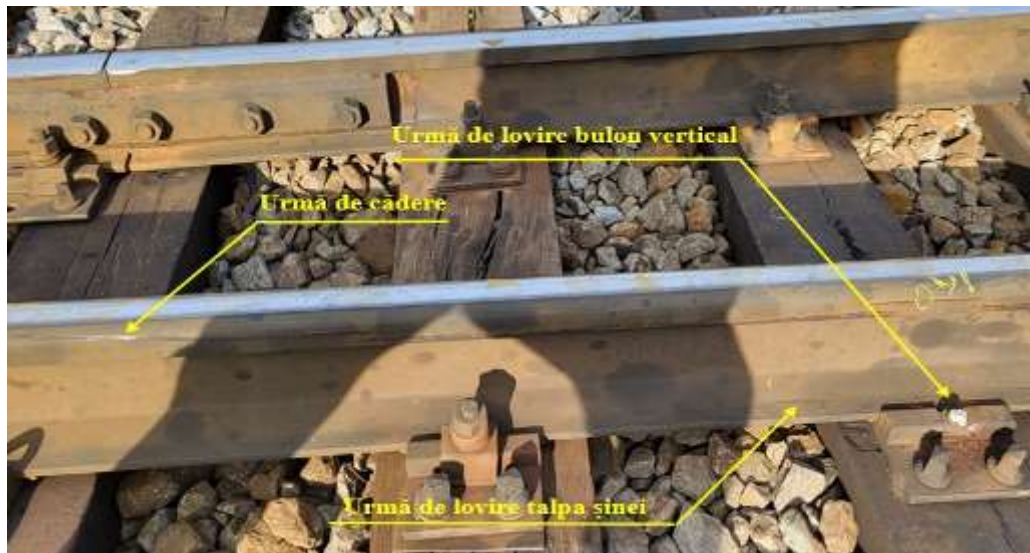
Roata atacantă din partea dreaptă în sensul de mers al trenului a părăsit flancul inactiv al șinei de legătură și a căzut în exteriorul căii în punctul notat cu „0” la 11.34 m de la joanta călcâi inimă de încrucișare a schimbătorului de cale nr.5. Concomitent, în același plan transversal, roata corespondentă (din partea stângă, în sensul de mers) a părăsit flancul activ al șinei de legătură și a căzut de pe șină între firele căii – *foto nr.4 și foto nr.5*.

Foto nr.4 – Punctul „0”- prima urmă de cădere a roții situată pe partea dreaptă de pe flancul inactiv al ciupercii șinei

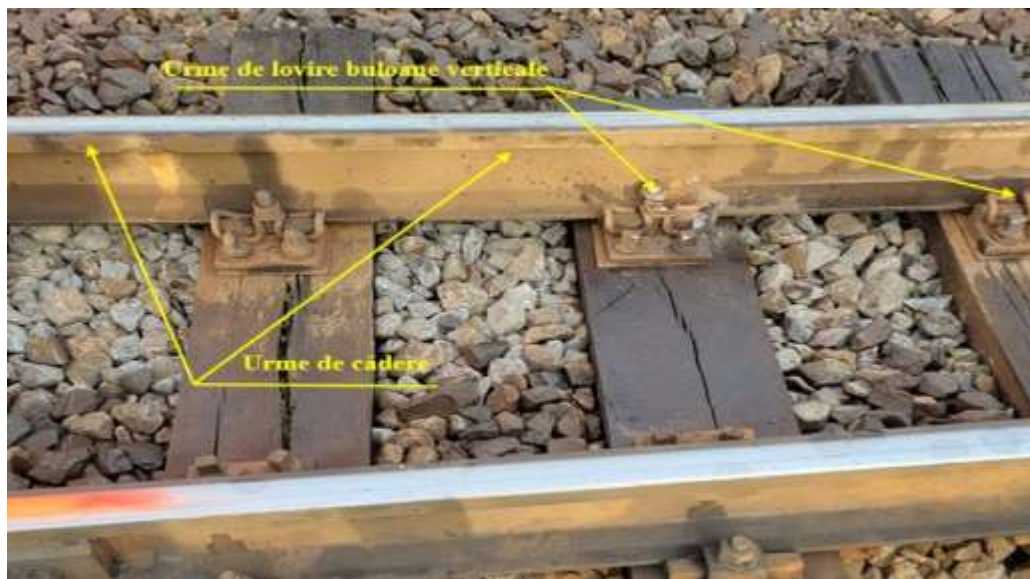
Foto nr.5 – Punctul „0”- prima urmă de cădere a roții situată pe partea stângă de pe flancul activ al ciupercii șinei

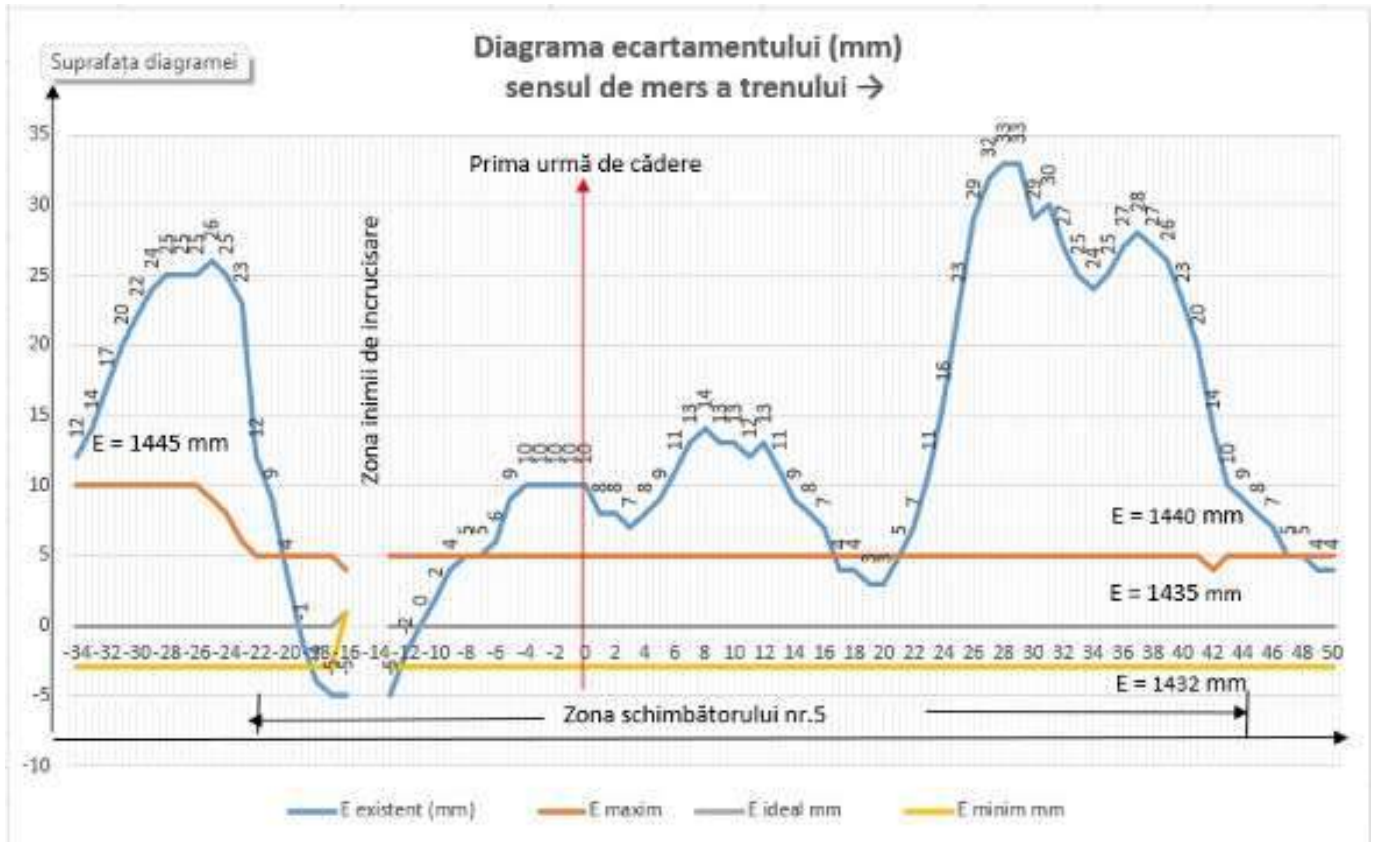
Diagrama nr.1 – Diagrama ecartamentului

- valoarea de „+9 mm” măsurată la ecartament la prima joantă a schimbătorului depășește cu +4 mm toleranța admisă față de ecartamentul prescris.
- valoarea de „+14 mm” măsurată la ecartament la vârful acelor schimbătorului depășește cu +10 mm toleranța admisă față de ecartamentul prescris.
- valoarea de „+12 mm” măsurată la ecartament la mijlocul curbei schimbătorului depășește cu +7 mm toleranța admisă față de ecartamentul prescris.
- valoarea de „-3 mm” măsurată la ecartament la inima pe directă a schimbătorului depășește cu -4 mm toleranța admisă față de ecartamentul prescris de 1436 mm.
- valoarea de „-8 mm” măsurată la ecartament la inima pe abătută a schimbătorului depășește cu -9 mm toleranța admisă față de ecartamentul prescris de 1436 mm.

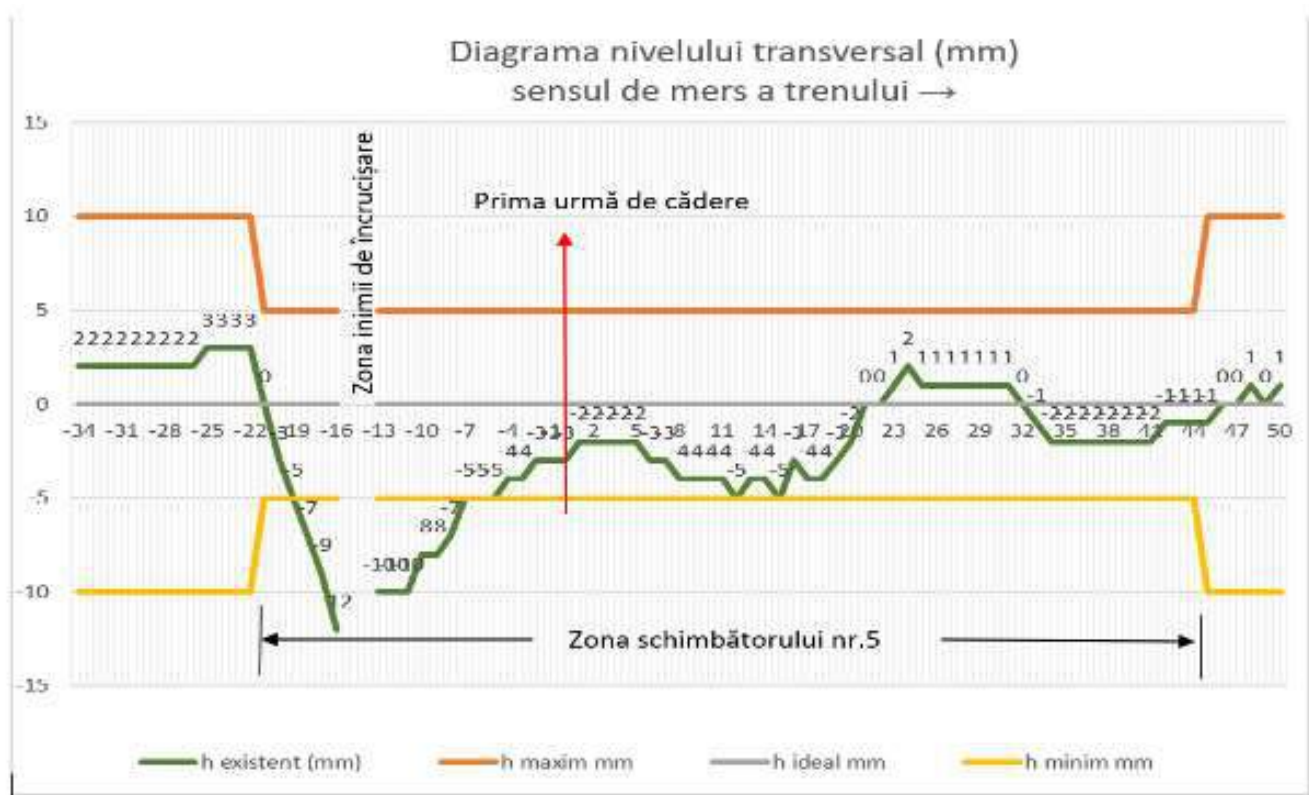
Diagrama nr.2 – Diagrama nivelului transversal

- valoarea de +7 mm măsurată la nivel la vârful inimă pe directă a schimbătorului depășește cu +2 mm toleranța admisă la nivel în profil transversal de ± 5 mm pe aparate de cale.
- valoarea de -16 mm măsurată la nivel la vârful inimă pe abătută a schimbătorului depășește cu -11 mm toleranța admisă la nivel în profil transversal de ± 5 mm pe aparate de cale;
- La schimbătorul de cale nr.5 nu este asigurată cota de protecție a inimii de 1393 mm ($1435+43= 1389$ mm pe directă și $1435+43= 1385$ mm pe abătută), astfel că în timpul circulației roțile vehiculelor feroviare au frecat vârful inimii – *foto 32 ÷ 33*.

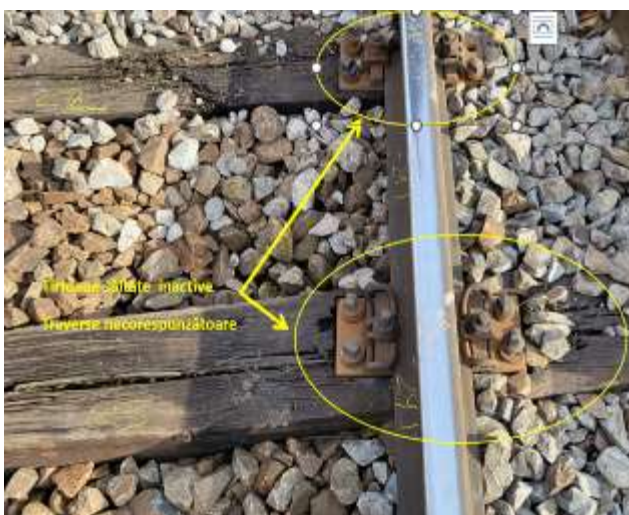
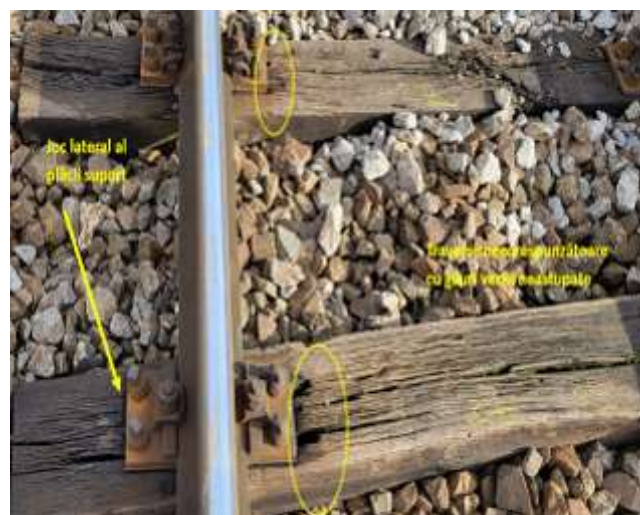
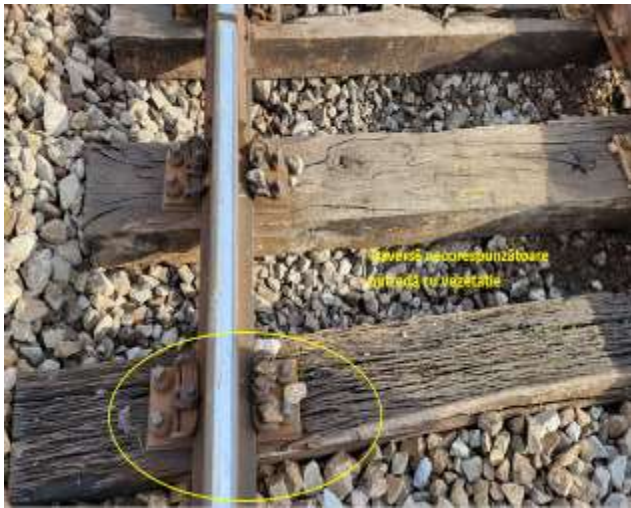
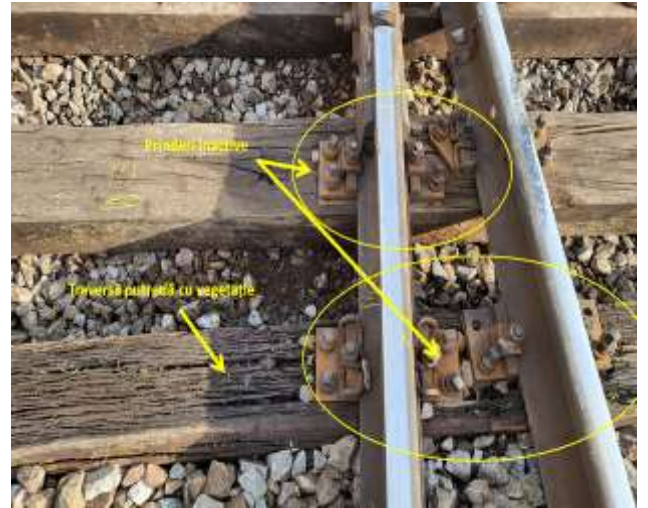
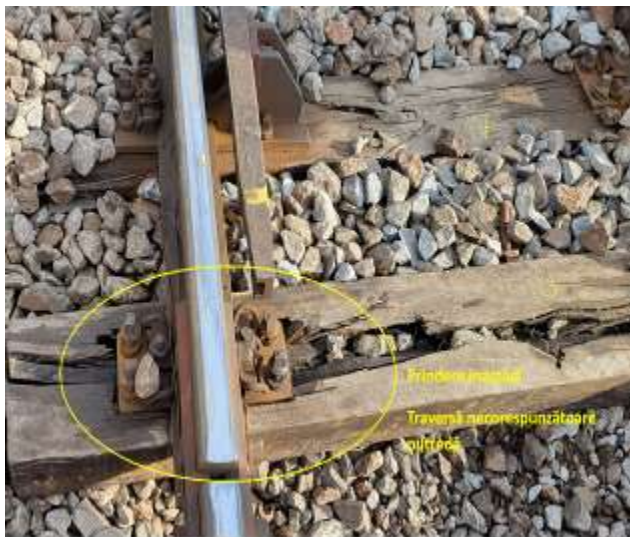
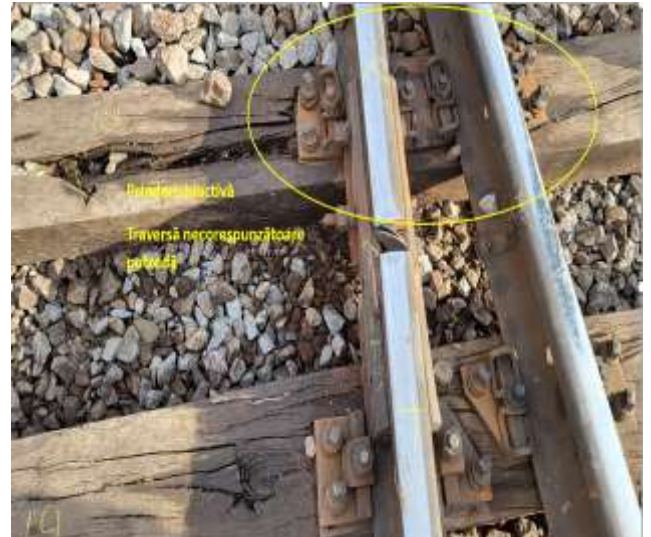
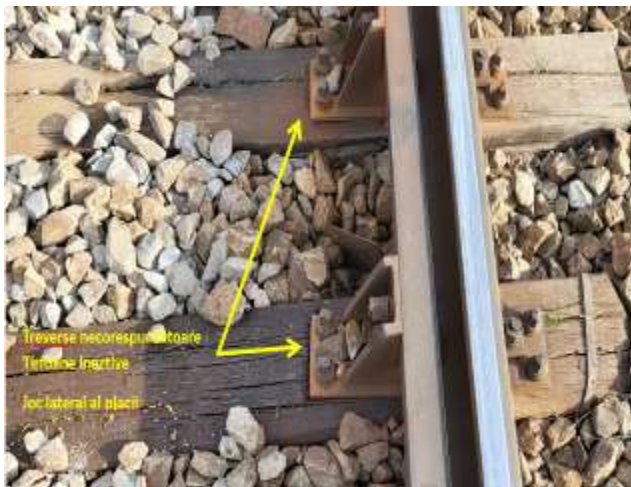
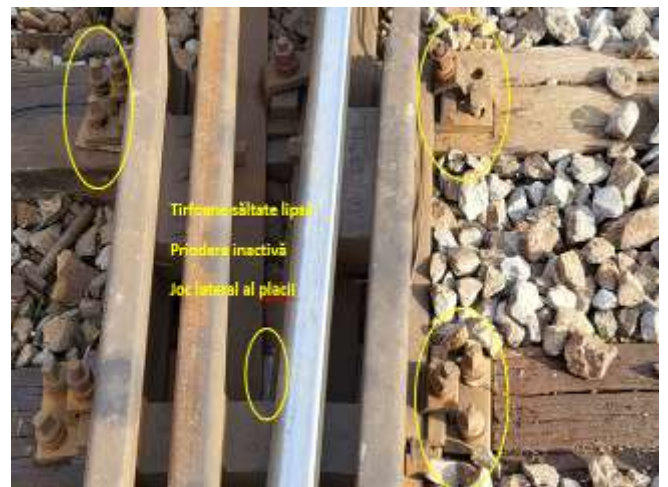
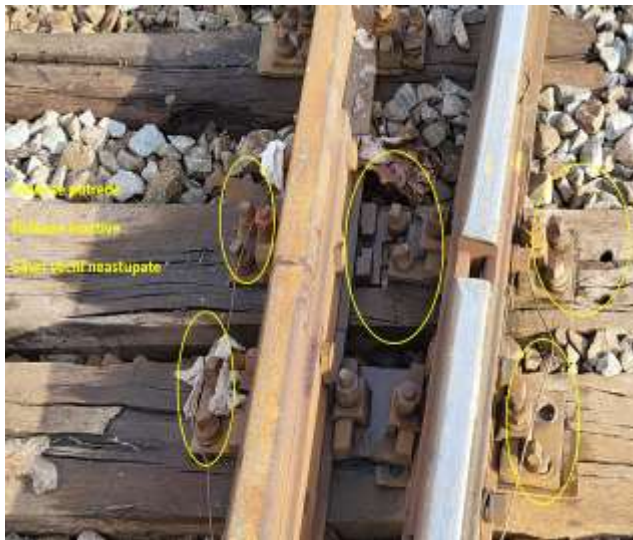
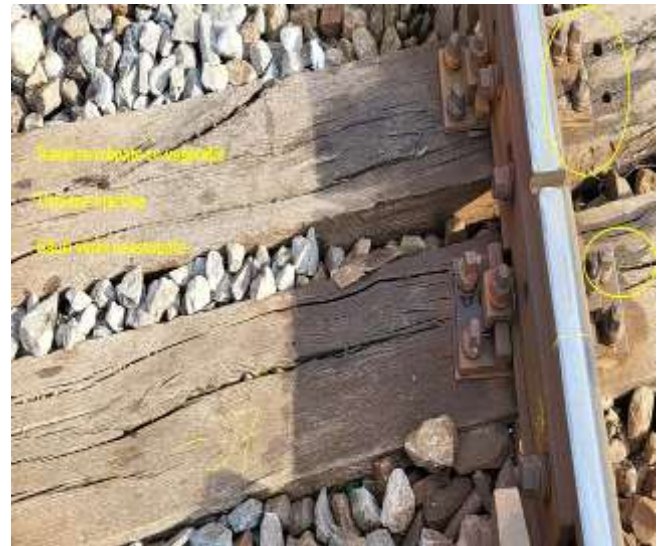
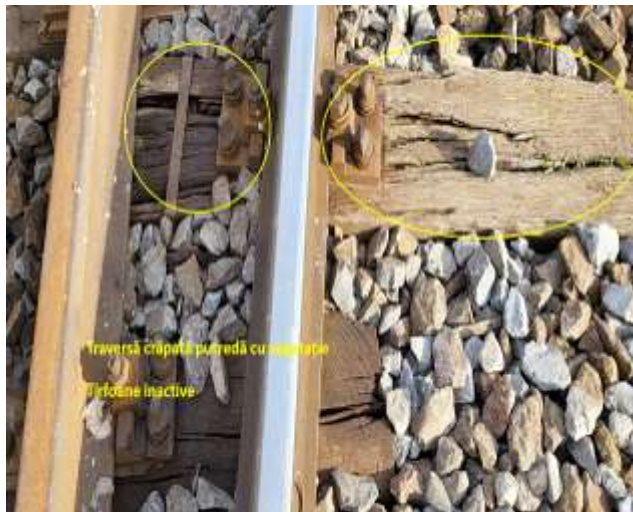
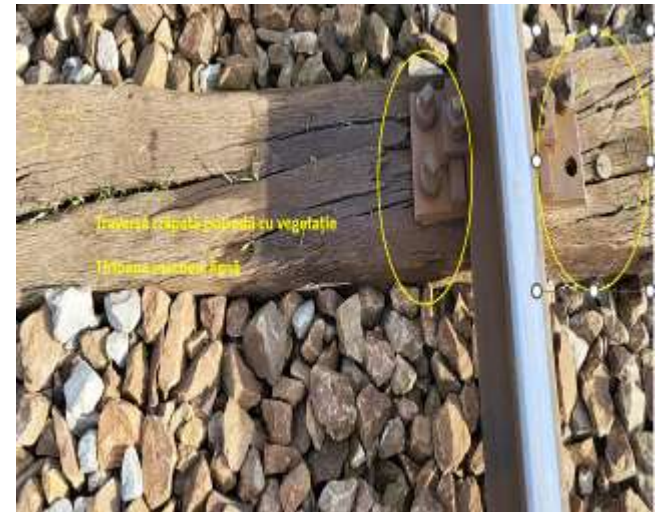
Din totalul de 30 traverse de lemn doar 4 traverse de lemn era în stare bună cu prinderea activă, considerate corespunzătoare, 11 traverse cu prinderea activă cu crăpături longitudinale iar 15 traverse erau cu prinderea incompletă/inactivă.

Consemnările referitoare la starea traverselor de lemn, din zona joantei călcâi de la schimbătorul de cale nr.5 (în zona punctului de escaladare „-23”), traversele T-18, T-19, T-20, T-22, T-23 și în zona joantei călcâi schimbător nr.7, traversele T-35, T-36, T-37, T-38, T-39 indică faptul că acestea erau necorespunzătoare, părțile din lemnul de sub plăcile metalice pe care se sprijină talpa șinei, erau crăpate sau putrede, determinând pătrunderea plăcii metalice în corpul traversei, cu tirfoanele săltate și care nu asigurau prinderea plăcii metalice de traversă – *foto nr.6 ÷ 17 și foto 12 ÷ 17*.

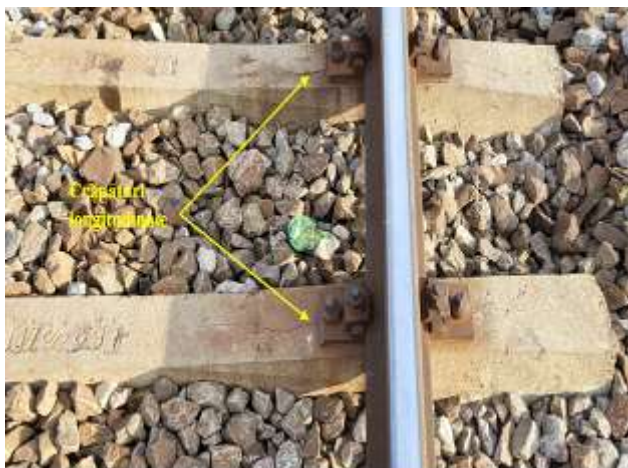
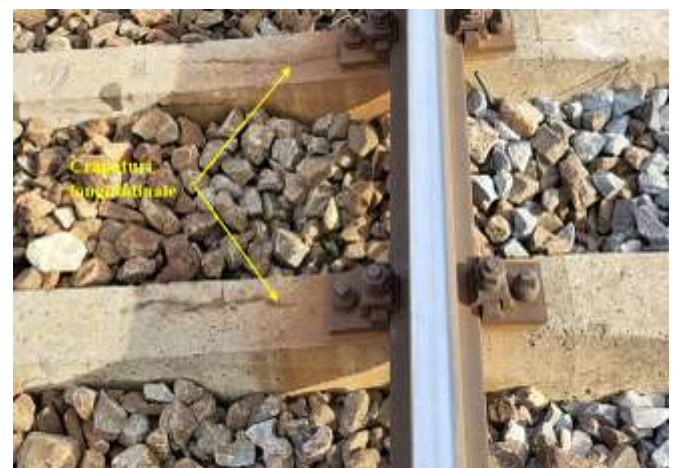
La traversele de beton analizate au fost constatate defecte 2 traverse cu prinderi inactive, iar la celelalte 9 traverse se impunea înlocuirea acestora întrucât erau crăpături longitudinale în traversă – foto nr.18 – 19.

Foto.nr.18 – Traversă beton cu crăpătură

Foto.nr.19- Traversă beton cu crăpătură

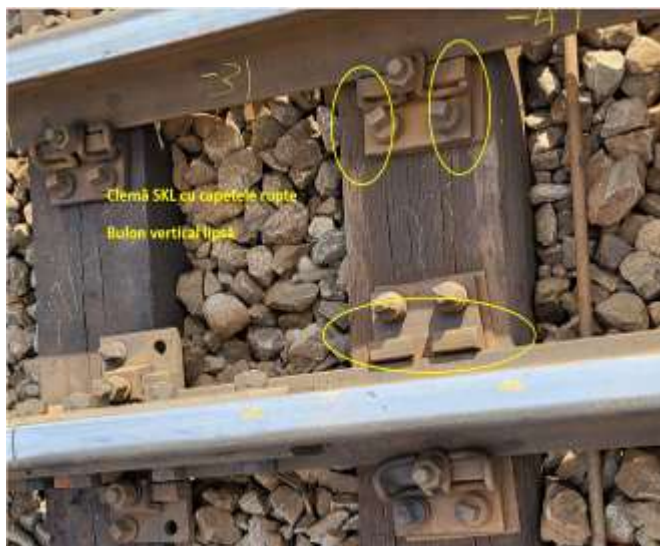
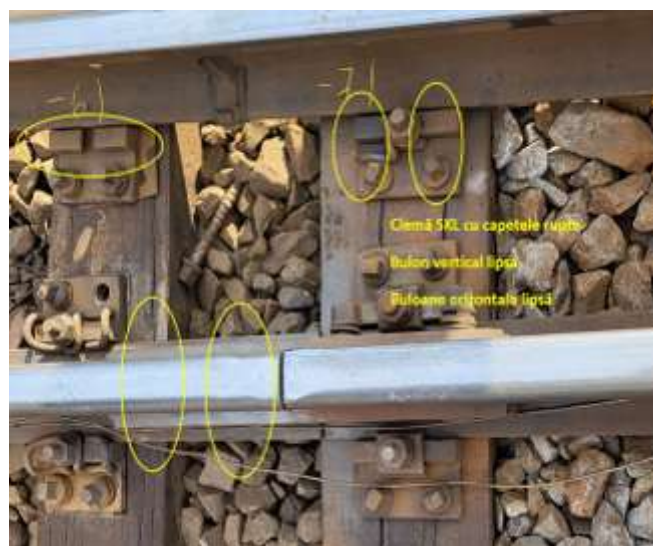
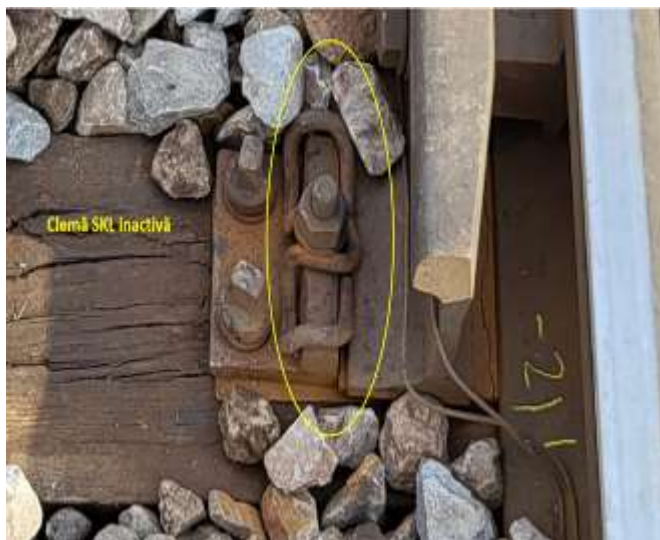
Șuruburile orizontale de la joante erau lipsă, necorespunzătoare și nu mai îndeplineau rolul de fixare a șinelor și împiedicarea deplasării acestora (pentru a fi corespunzător un șurub trebuie să aibă lungimea în așa fel ca, după strângerea definitivă a piuliței, să rămână în afară cel puțin două filete) - foto 20 ÷ 28.

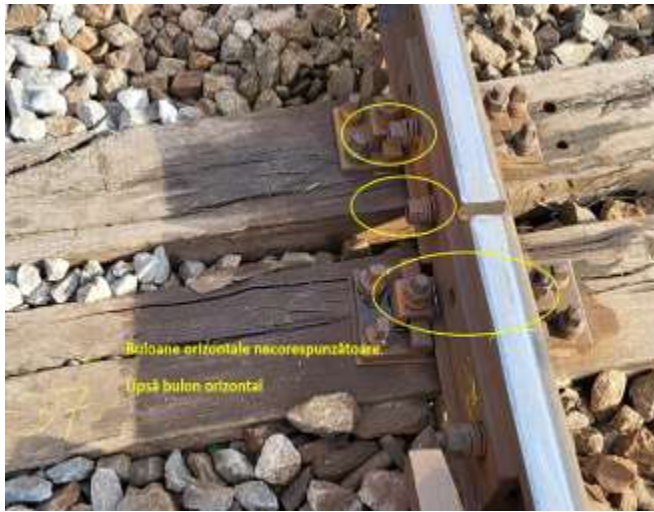
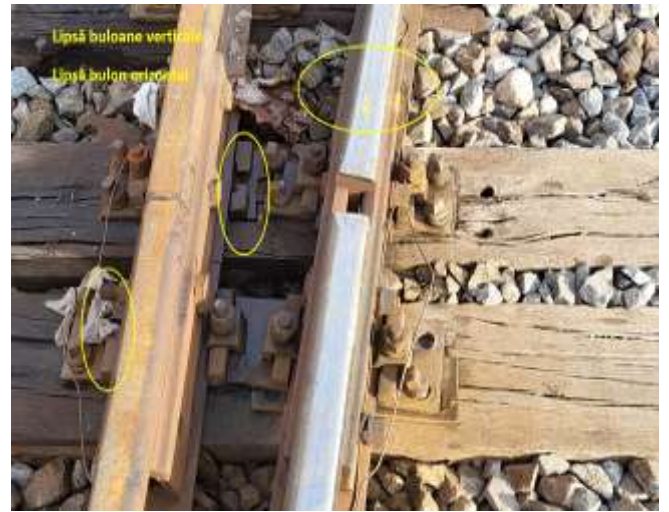
De asemenea, nici valorile rosturilor de dilatație de la călcâiul schimbătorului de cale nr.7 nu se încadrau între valorile admise de minim 6 mm și maxim 13 mm – *foto 24 și 25*.

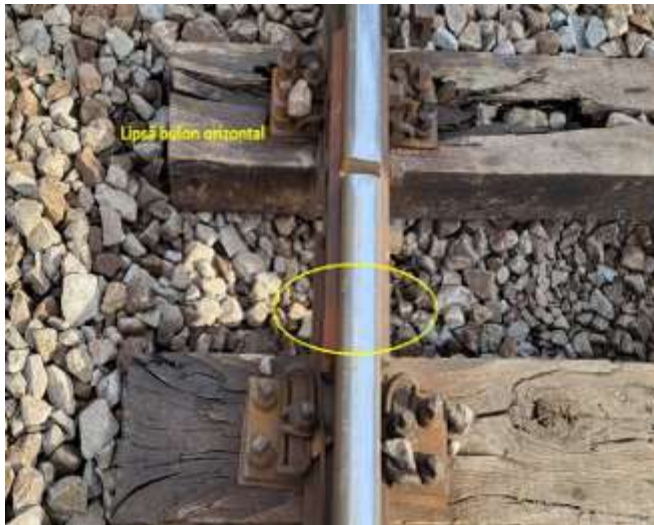
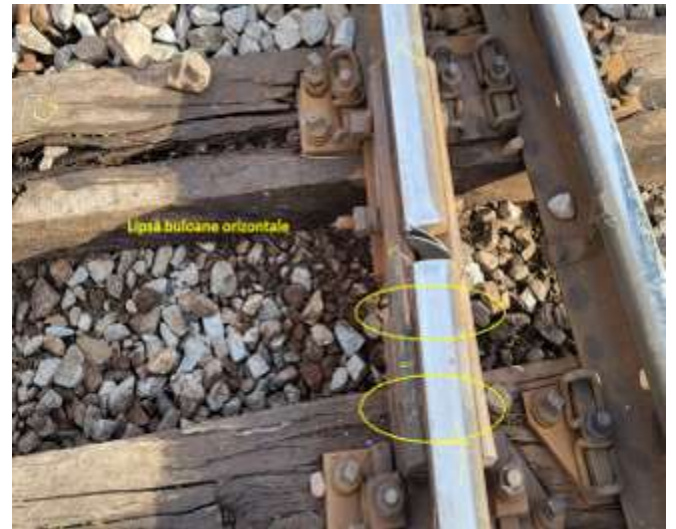
Rosturile de dilatație măsurate la temperatura de +3 °C în aer, parțial înnotat, la joanta călcâi schimbător nr.5 (foto 26 și 27) aveau valorile de:

- au fost depășite toleranțele maxime admise la rosturile de dilatație măsurate la joanta călcâi inimă de încrucișare a schimbătorului de cale nr.5 cu +39 mm pe firul drept, respectiv cu +16 mm pe firul stâng, sens de mers;
- în cuprinsul schimbătoarelor de cale nr.5 și 7 s-au constatat tirfoane lipsă, nestrânse, săltate din cauza stării de degradare a traverselor sub plăcile metalice, șuruburi verticale, cleme SKL inactive, lipsă, rupte, șuruburi orizontale de la joante lipsă, necorespunzătoare;
- la joanta călcâi inimă și pe diagonala 5/7 au fost constatate mai multe traverse de lemn speciale și normale, respectiv traverse de beton necorespunzătoare (crăpături longitudinale, putrezire locală a traverselor, prinderea inactivă, amprente făcute de plăcile metalice pe zonele de rezemare a traversei, fapt ce indică deplasarea laterală a plăcii pe traversă sub circulație;

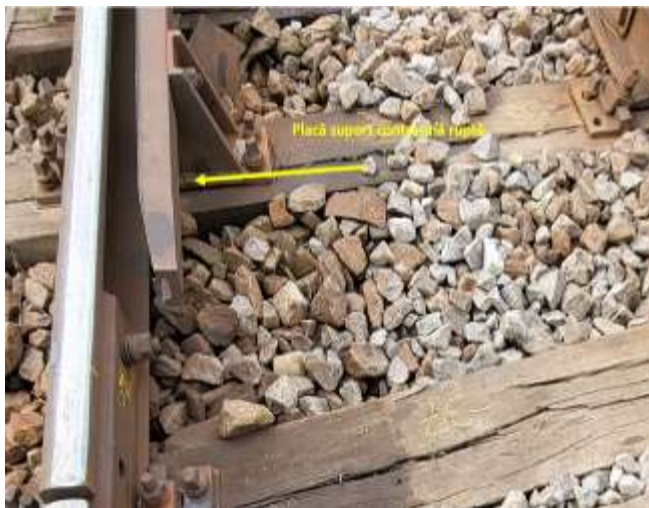
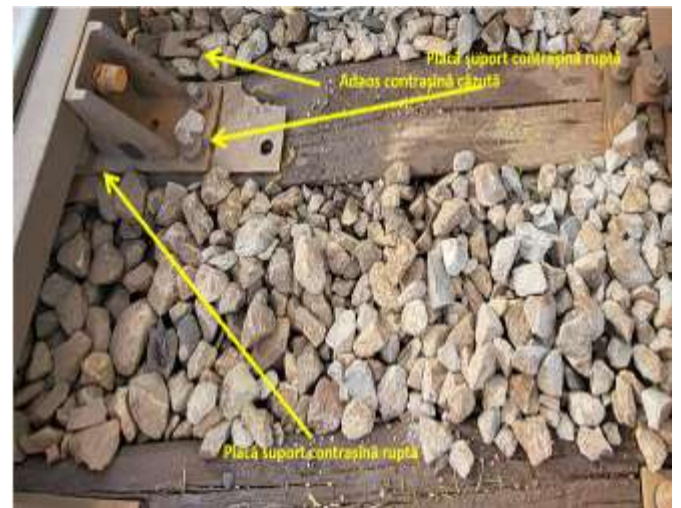
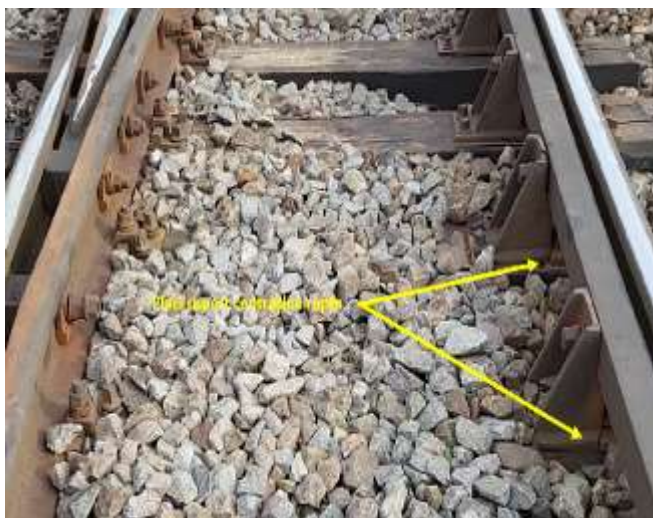
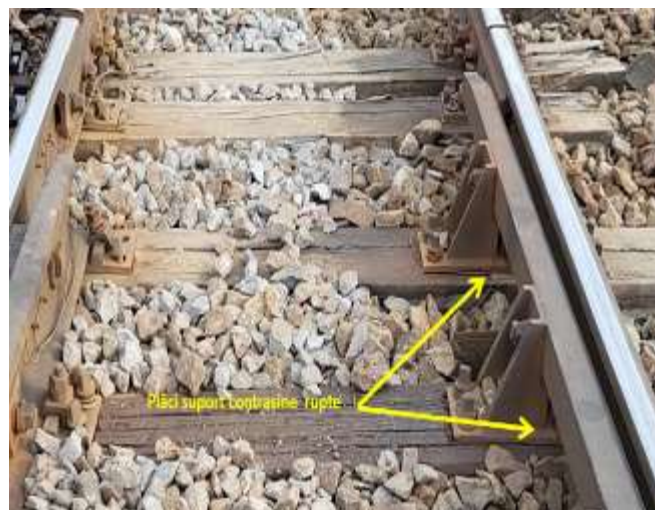
S-au constatat plăci suport contrașină rupte pe linia în abatere, în dreptul inimii de încrucișare a aparatului de cale nr.7. – foto 28 ÷ 31
