RAPORT DE INVESTIGARE

al accidentului feroviar produs la data de 10.01.2024, în jurul orei 16:45, pe raza de activitate a SRCF Craiova, între halta de mișcare Popești Vâlcea și stația CFR Băbeni, la km 15+130, prin deraierea primei osii de la al doilea boghiu, în sensul de mers, a celui de-al 14-lea vagon din compunerea trenului de marfă nr.60566, aparținând SNTFM „CFR Marfă” SA.

Ediție finală

20 decembrie 2024

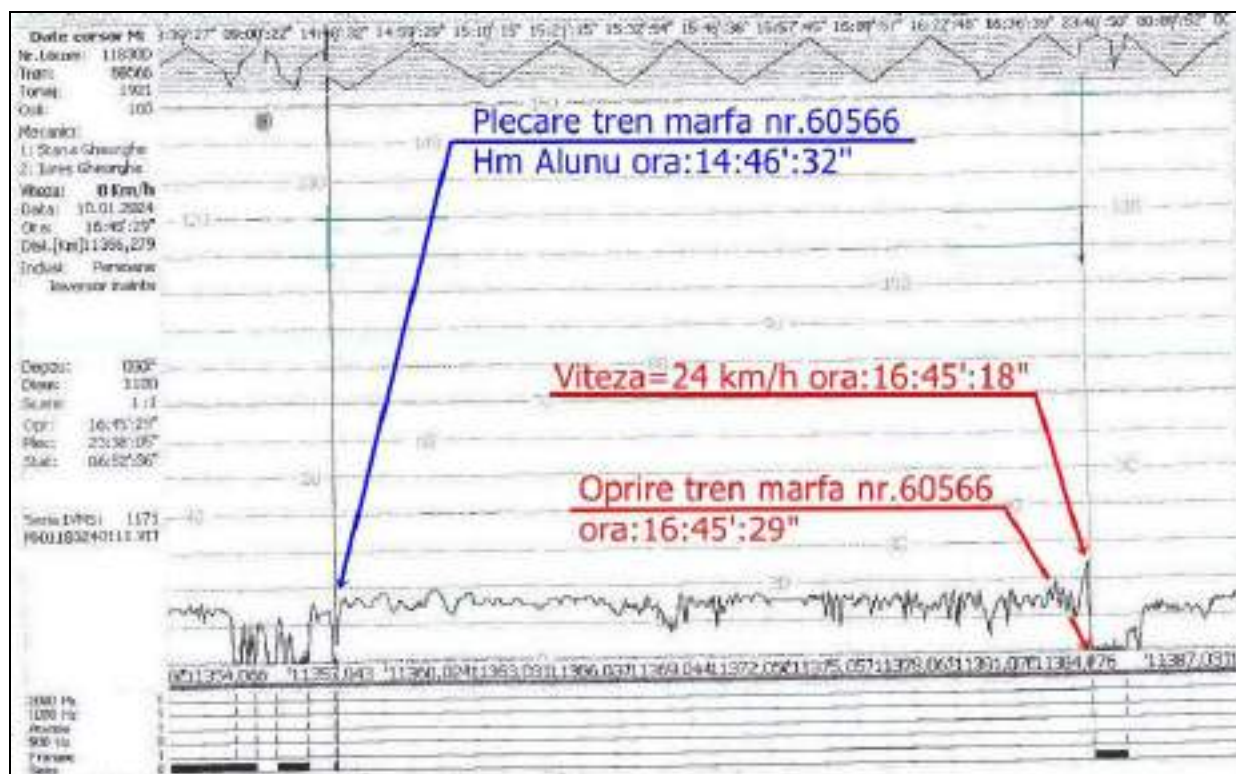
figura. nr.2 Diagrama de viteză la locomotiva DA 1183 titulară

- de la viteza de 24 km/h viteza a scăzut la 0 km/h într-un spațiu de aproximativ de 26 metri și un interval de timp de 11 secunde, oprind la ora 16:45:29";

De menționat că deraierea s-a produs la km 15+130 unde viteza de circulație a fost limitată la 15 km/h dar, de la km 14+200 la km 4+400 spre stația CFR Băbeni, viteza de circulație este de 30 km/h conform livretului de mers. Ținând cont că vagonul a mers deraiat 1760 metri, trenul s-a oprit la km 13+370, deci, în momentul luării măsurilor de oprire trenul atinsese viteza de 24 km/h dar se afla pe porțiunea de linie cu viteza de circulație de 30 km/h. În concluzie deraierea vagonului s-a produs la viteza de 15 km/h dar frânarea trenului s-a efectuat de la viteza de 24 km/h, trenul oprindu-se la km 13+370 când deja se afla pe porțiunea de linie cu viteza de circulație de 30 km/h.

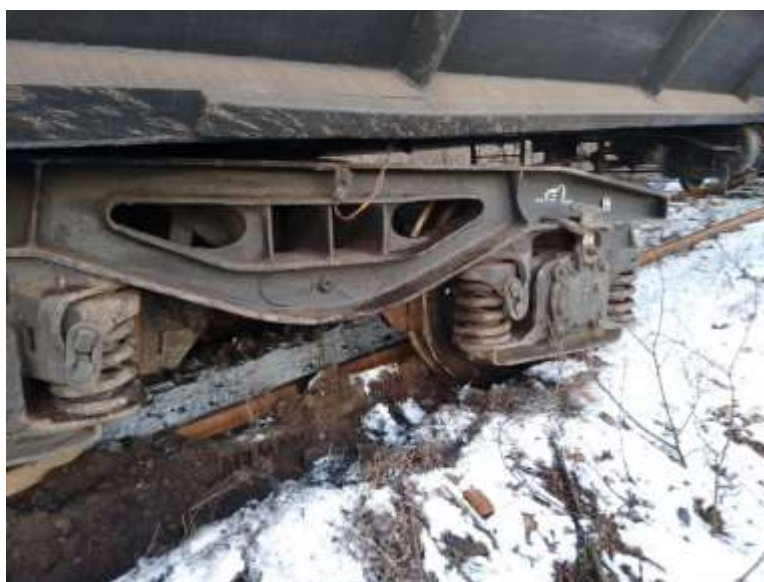
- sabotii de frână ai vagoanelor din compunerea trenului erau tip S2 din fontă, compleți și cu grosimea corespunzătoare, cu excepția vagonului nr.81536650824-1 care prezenta un sabot de frână lipsă la roata nr.5 și a vagonului nr.81536655269-4 care prezenta la roata nr.8 un sabot de frână răsucit cu tot cu portsabot;

Foto nr.1 : vagonul al 14-lea de la siguranță, nr.81536650824-1, în stare deraiată

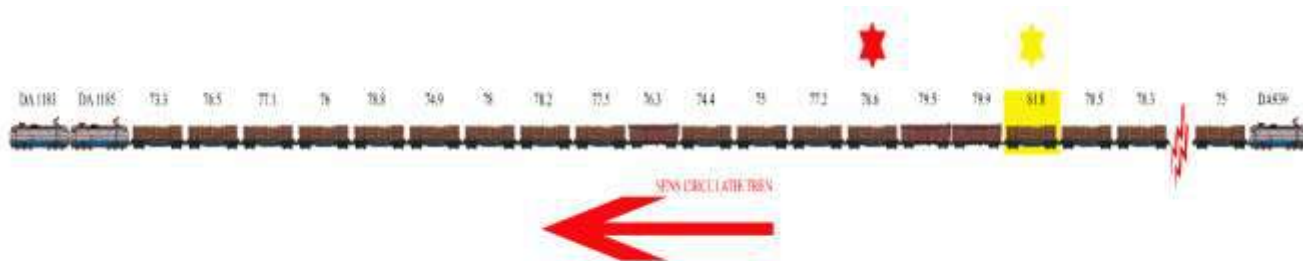
figura nr. 3 – tonajul brut al vagoanelor din compunerea trenului

De asemenea, în urma cântăririi, s-a constatat că din totalul de 25 vagoane, vagonul nr.81536655438-5 avea sarcina mai mare decât cea admisă, fiind depășită cu 1800 kg. Acest vagon se afla poziționat după vagonul implicat în accident, fiind al 17-lea în compunerea trenului și ca urmare sarcina maximă admisă depășită la acest vagon nu a influențat modul de producere al accidentului.

Astfel, având în vedere cele menționate mai sus, s-a constatat faptul că tonajul brut real al trenului a fost de 2.023,4 t, și nu 1.914 t, cât era înscris în documentele de transport (arătarea vagoanelor), cu un plus de 109,4 t.

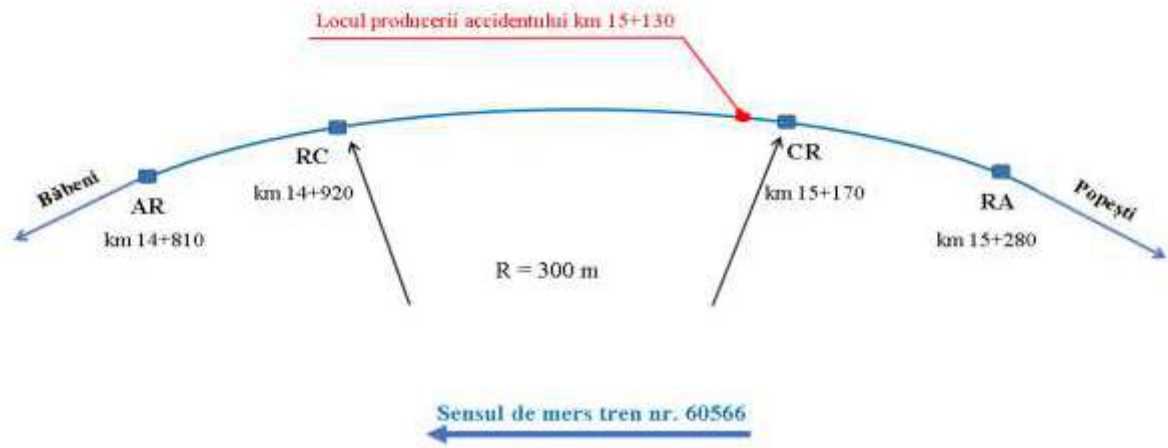
figura nr.4: schița producției accidentului.

În zona producerii accidentului, proiecția în plan orizontal al traseului căii este curbă cu deviație stânga în sensul de mers al trenului, dar în sens invers al creșterii kilometrajului, respectiv km.14+810 ÷ 15+280 – *figura nr.4.*

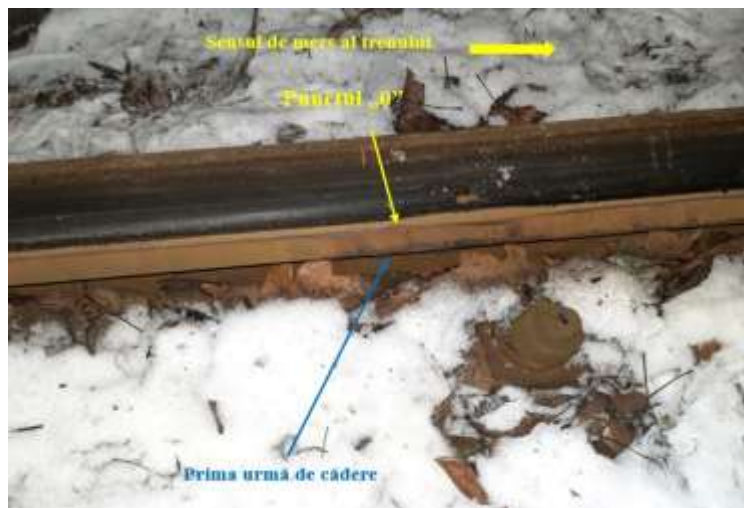
Prima urmă de părăsire a suprafeței de rulare – cădere – a roții nr.6, din partea stângă a osiei nr.1, a boghiului nr.2, de pe firul interior al curbei, între firele căii s-a constatat pe flancul interior al șinei din stânga, sens de mers (firul interior al curbei), la km.15+130. Acest punct a fost marcat pe teren ca punctul „0” – Foto nr.2

Foto nr.2 – Prima urmă de cădere

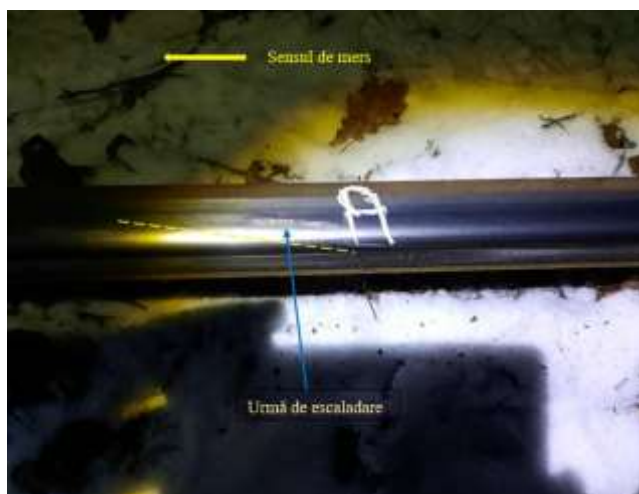
După parcurgerea unei distanțe de 16 m de la punctul „0”, roata nr.5 (din partea dreaptă a osiei nr.1, a boghiului nr.2), a escaladat fața activă a ciupercii șinei de pe firul exterior al curbei, punctul fiind notat cu „A” - Foto nr.3.

Foto nr.3 – punctul „A”

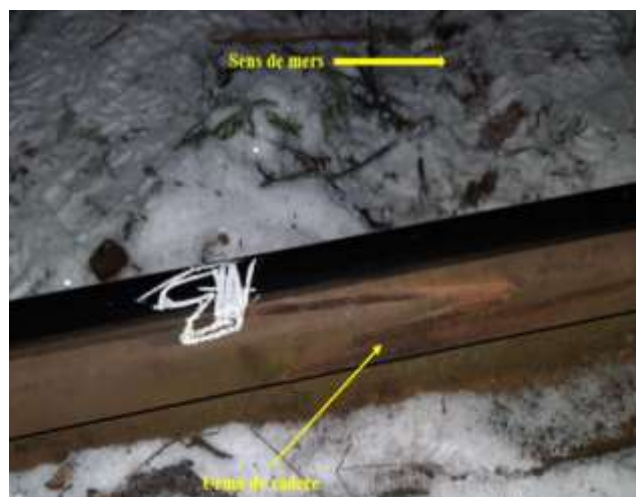
Foto nr.4 – punctul „B”

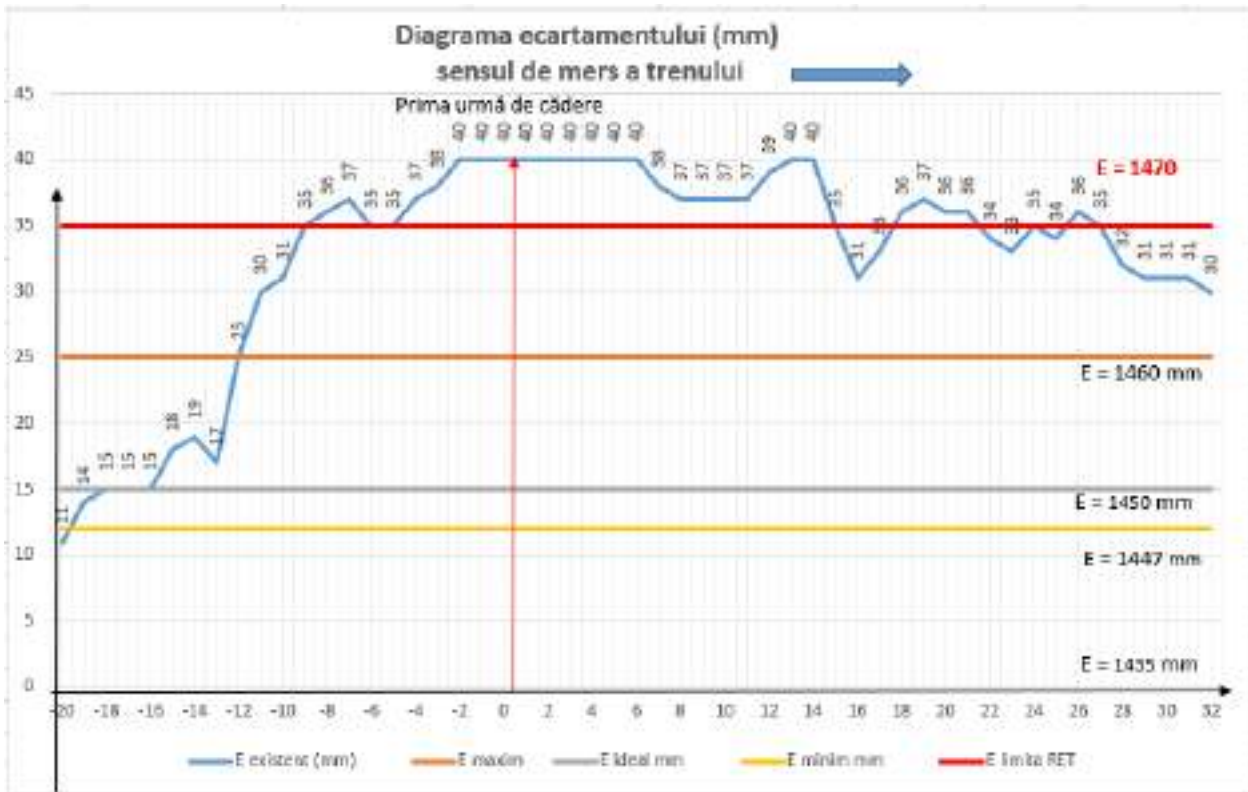
Diagrama nr.1 - Diagrama ecarterment

- depășirea limitei maxime admise a ecartamentului căii în exploatare, producându-se astfel căderea roții din partea stângă a primei osii de la al doilea boghiu al vagonului nr.81536650824-1, de pe flancul activ al șinei firului interior al curbei, între firele căii, din cauza stării necorespunzătoare a căii.

Valorile ecartamentului și a nivelului transversal, măsurate în regim static, sunt prezentate sub formă de diagrame – diagramele nr.1÷2.

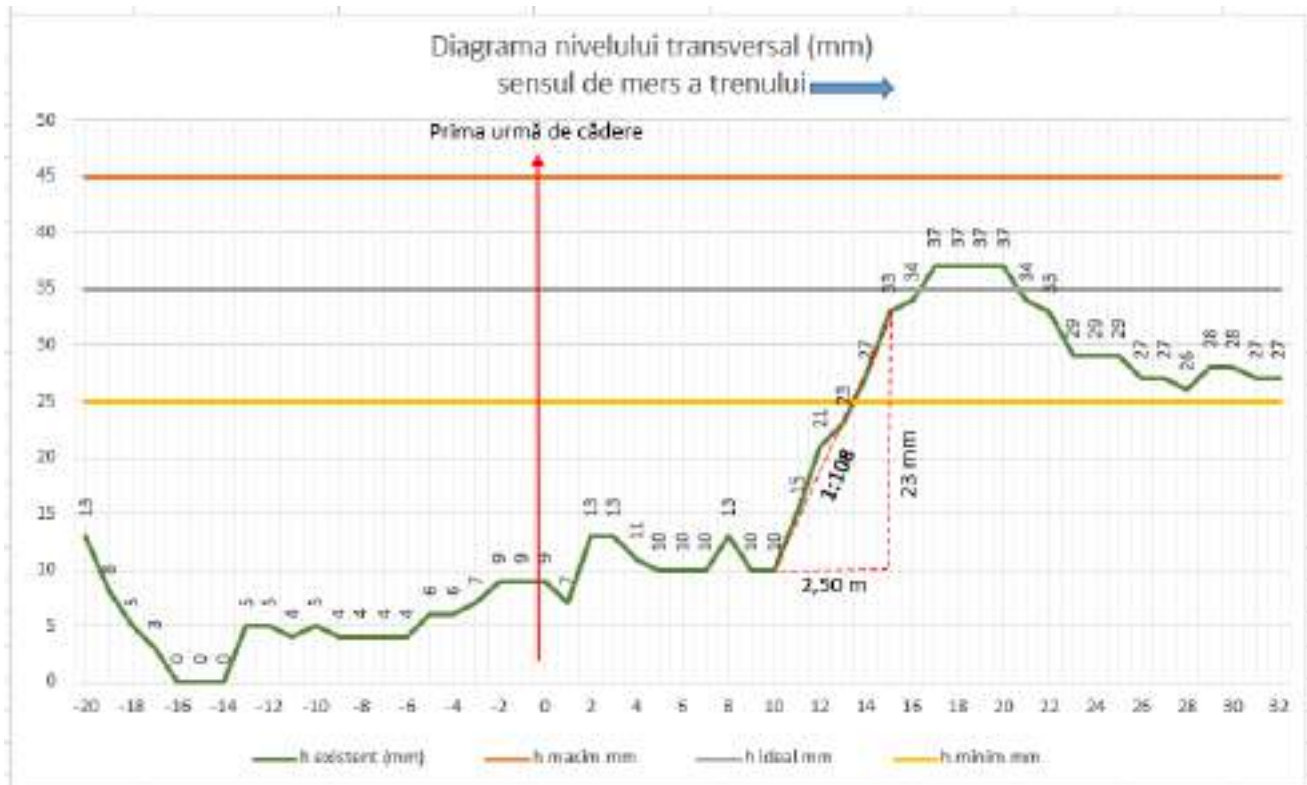
Diagrama nr.2 - Diagrama nivel.

Valoarea torsionării căii pe zona producerii accidentului a depășit valoarea maximă admisă de 12,5 mm, având înclinarea rampei defectului mai mare față de înclinarea admisă de 1:200:

- Valoarea torsionării căii pe zona producerii accidentului a depășit valoarea maximă admisă de 12,5 mm, având înclinarea rampei defectului mai mare față de înclinarea admisă de 1:200:
 - între punctele „-20” ÷ „-15” abaterea este de 13 mm, înclinarea rampei este de 1:192;
 - între punctele „9” ÷ „14” abaterea este de 17 mm, înclinarea rampei este de 1:147;
 - între punctele „10” ÷ „15” abaterea este de 23 mm, înclinarea rampei este de 1:108;
