RAPORT DE INVESTIGARE

privind accidentul feroviar produs în data de 07.02.2024, pe raza de activitate a Sucursalei Regionale CF București, în stația CFR Pantelimon, prin tamponarea violentă dintre locomotiva izolată DA 180 care a circulat ca tren nr.86350 și ultimul vagon din compunerea trenului de marfă nr.58182106, aflat în staționare la linia 2

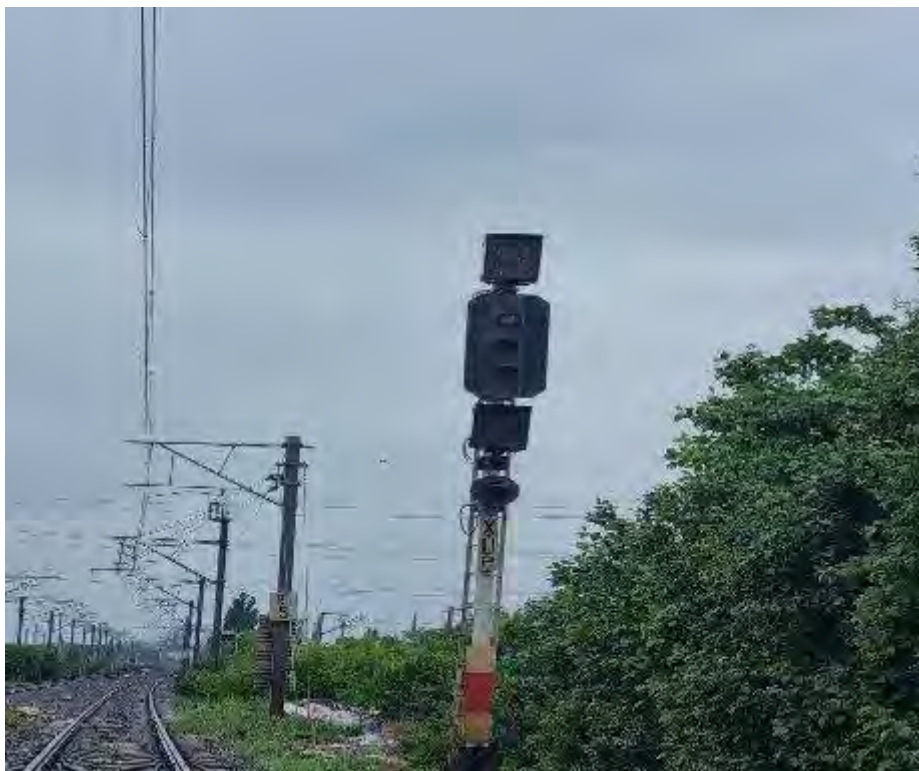
Figura nr.9 - semnal de parcurs XIIP din direcția București Băneasa fir 1 și 2

3. **Semnalul luminos XIIP (fig.nr 9)** are funcția de semnal de parcurs din direcția București Băneasa fir 1 și 2 și poate da funcție de indicațiile semnalelor de ieșire X1 – X5 următoarele indicații: Roșu, Galben, Verde, Verde clipitor, Verde clipitor cu indicator inferior de viteză cu indicația 3, Verde clipitor cu indicator inferior de viteză cu indicația 8, Galben cu indicator superior de viteză cu indicația 3, Verde cu indicator superior de viteză cu indicația 3, Galben cu indicator superior de viteză cu indicația 8, Verde cu indicator superior de viteză cu indicația 8 alb clipitor (chemare).

Inductorul din cale la data producerii accidentului era activ.

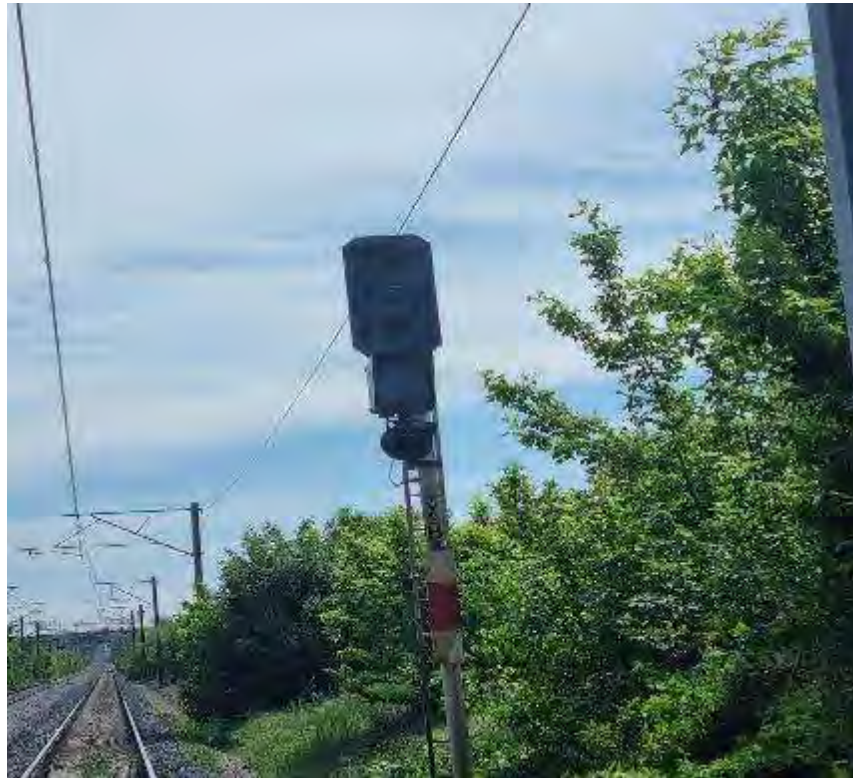
Figura nr.13 -semnalul de intrare XB

1.Semnalul de intrare XB (fig.13cu indicația verde clipitor)

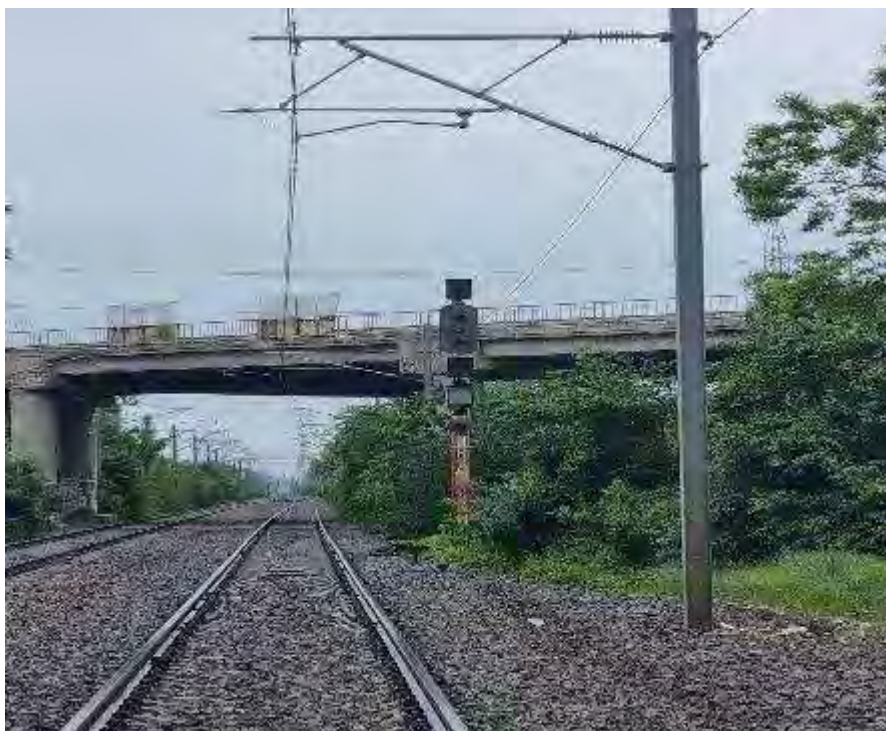
Figura nr.14 -semnalul luminos de parcurs XP

2.Semnalul luminos de parcurs XP(fig.14) cu indicația galben

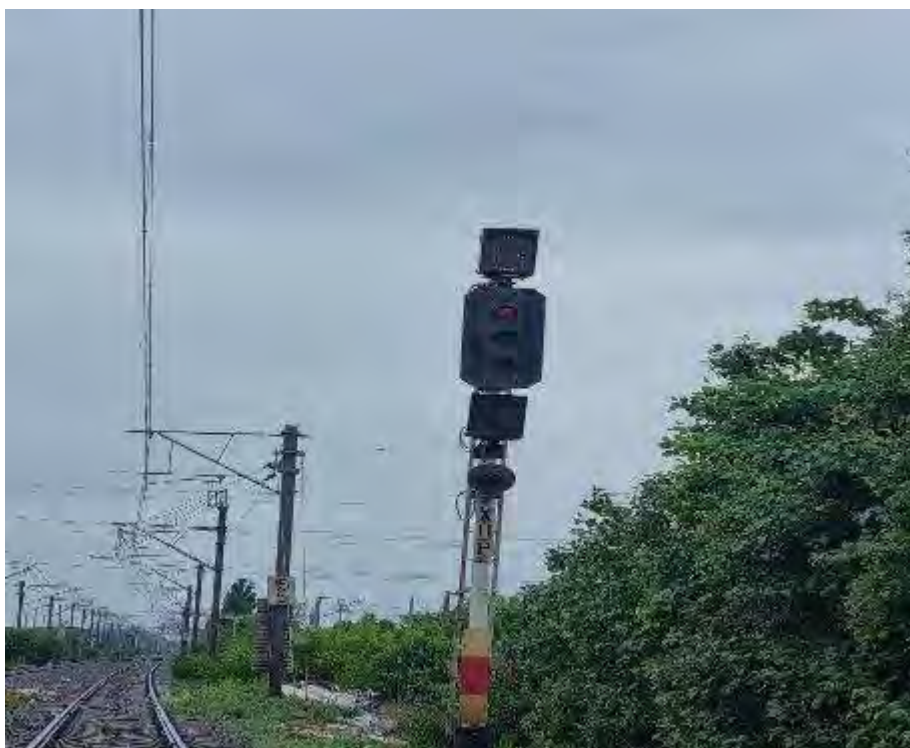
Figura nr.15 -semnalul luminos XIIP

3. Semnalul luminos XIIP (fig.15) în poziție pe oprire cu semnal de manevră cu indicație alb lunar

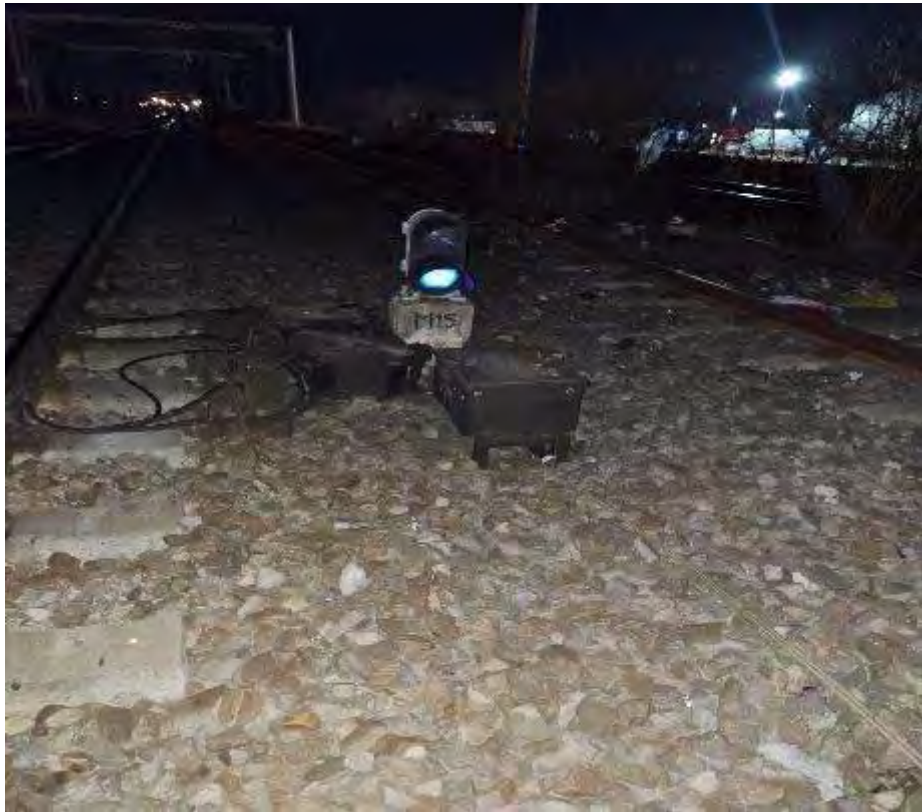
Figura nr.16 -semnalul luminos de manevră M 15

4. Semnalul luminos de manevră M 15 (fig.16) cu indicația alb lunar

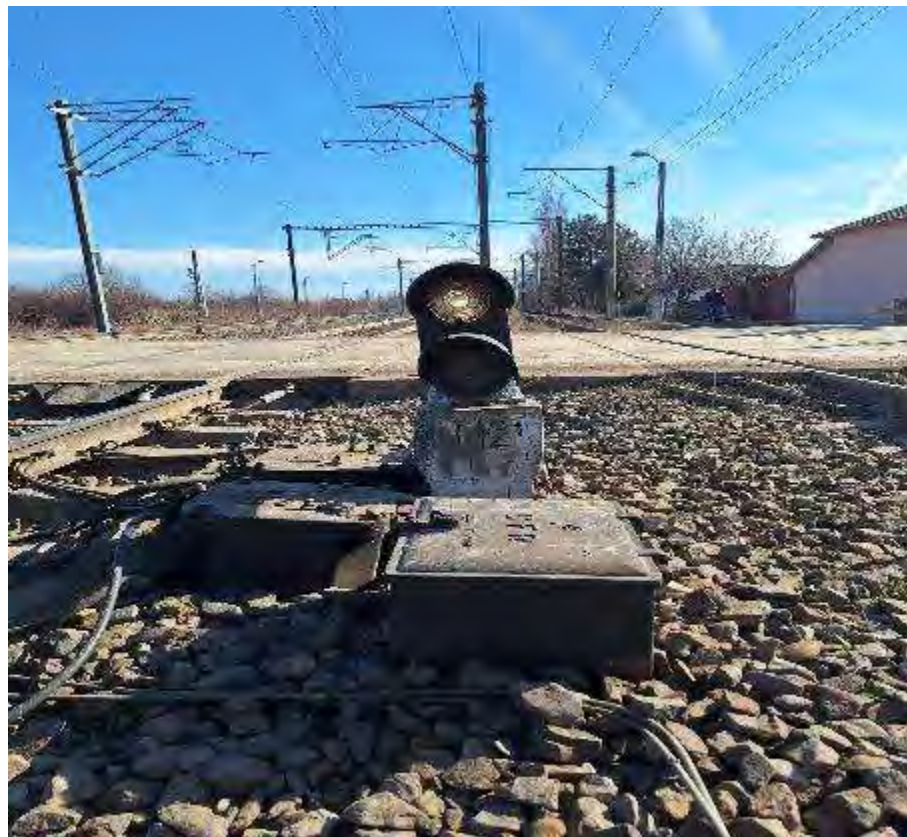
Figura nr.17 -Semnalul luminos de manevră M 21

5. Semnalul luminos de manevră M 21 (fig.17) cu indicație alb lunar
