## RAPORT DE INVESTIGARE

privind accidentul feroviar produs în data 13.03.2024, ora 12:50, pe raza de activitate a Sucursalei Regionale CF Galați, secția de circulație Buzău – Mărășești (linie dublă electrificată), între halta de mișcare Zoița și stația CFR Râmnicu Sărat, la km 158+875, în circulația trenului de marfă nr.66307, prin deraierea vagonului nr.83537963122-8, de primul boghiu în sensul de mers

*Raport de investigare final*  
06.03.2025

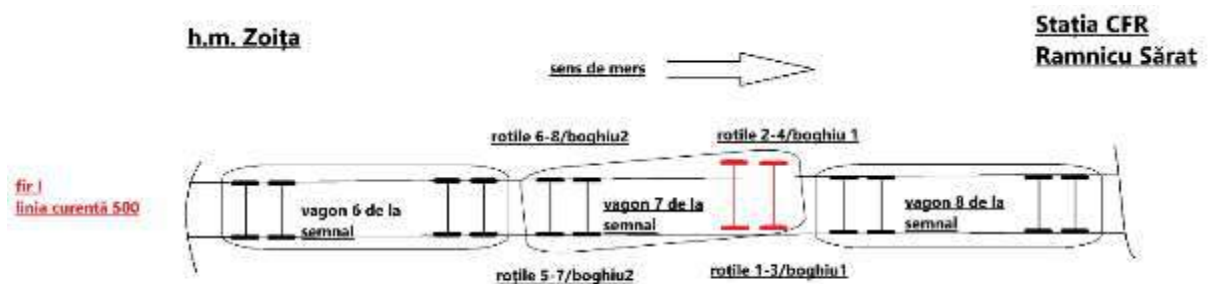
Figura nr.2-schița accidentului

La data de 13.01.2024, ora 12:50, pe raza de activitate a Sucursalei Regionale CF Galați, secția de circulație Buzău – Mărășești (linie dublă electrificată), între H.m. Zoița și stația CFR Râmnicu Sărat, la km 158+875, în circulația trenului de marfă nr.66307 (aparținând OTF GFR), s-a produs deraierea vagonului nr.83537963122-8, de primul boghiu în sensul de mers (figura nr.2, foto nr.1).

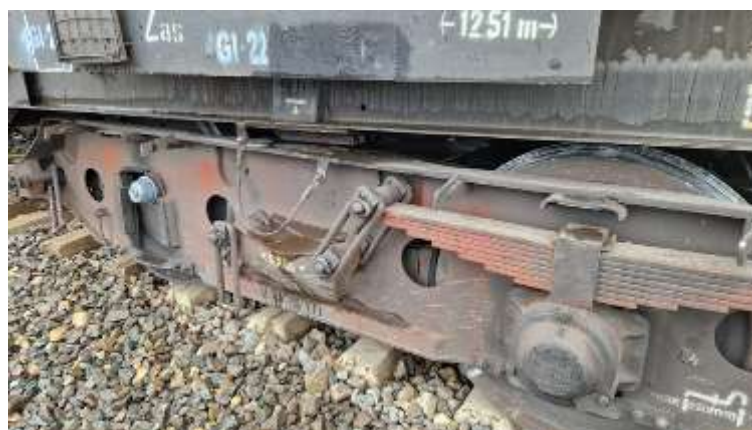
Foto nr.1-boghiul deraiat al vagonului nr.83537963122-8

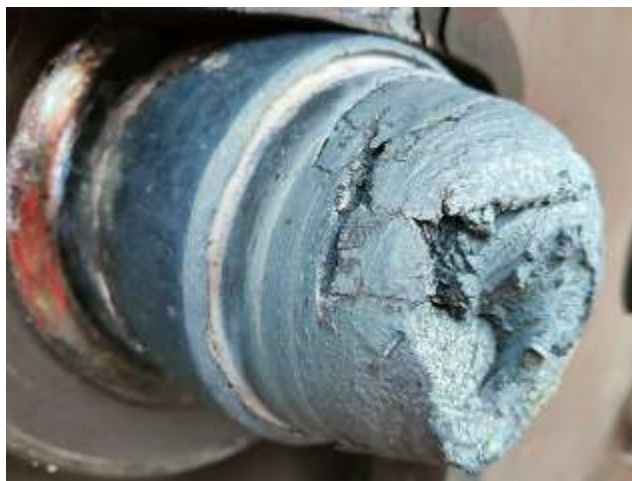
-arcul în foi al suspensiei și cutia de osie a roții nr.2 lipseau, iar fusul de osie al roții nr.2 se afla în contact direct cu cadrul boghiului;

-fusul de osie al roții nr.2 era topit și prezenta urme puternice de solicitări termice— *foto nr.2*

**Foto nr. 2 – fusul de osie al roții nr.2**

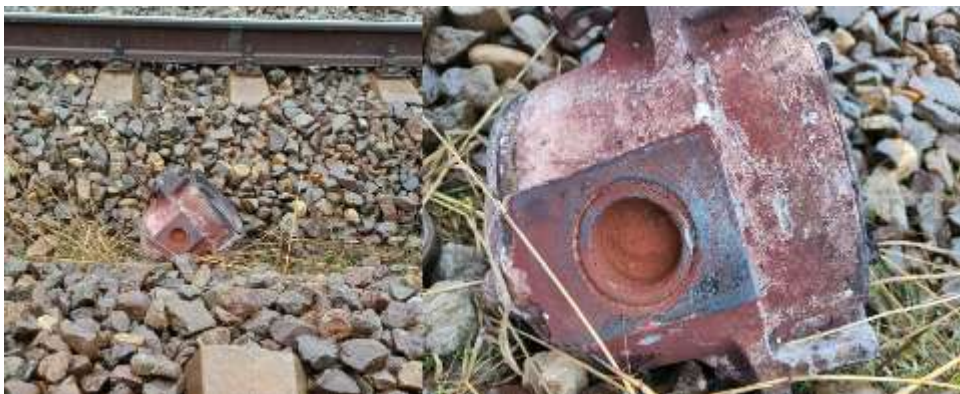
-cutia de osie a roții nr.2 a fost găsită între firele 1 și 2, în urma locului opririi vagonului, în sensul de mers al trenului, la km 157+227 cu urme puternice de solicitări termice—*foto nr.3*

**Foto nr. 3 - Cutia de osie a roții nr. 2**

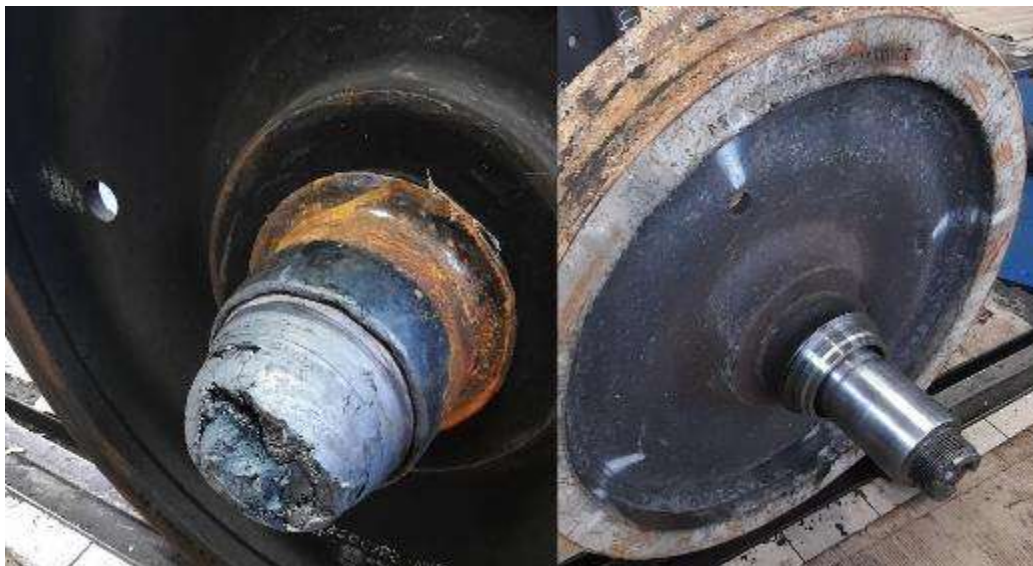
- osia montată este de tipodimensiunea  $\Phi$  1000 mm cu osia axa tip AI, cu asigurare a rulmenților cu piuliță crenelată M90, asigurată cu siguranță din tablă și sârmă;
- osia are fusul din capătul A (capăt unde este poansonat numărul de înscriere în parc) topit în urma aprinderii cutiei de osie – foto nr.4;
- datele de identificare ale osiei au fost preluate din registru de recenzare osii reparate din Atelierul rotărie al REVA SA Simeria;
- atât la cutia de osie a fusului rupt, cât și la cea de la capătul B al osiei s-au găsit sigilii pe șuruburile M16x40 de la capacele cutiilor de osie, acestea fiind rupte cu ocazia demontării capacelor, demontare efectuată la locul constatării;

**Foto nr. 4 – Fusurile cap A și cap B ale osiei nr.3206385**

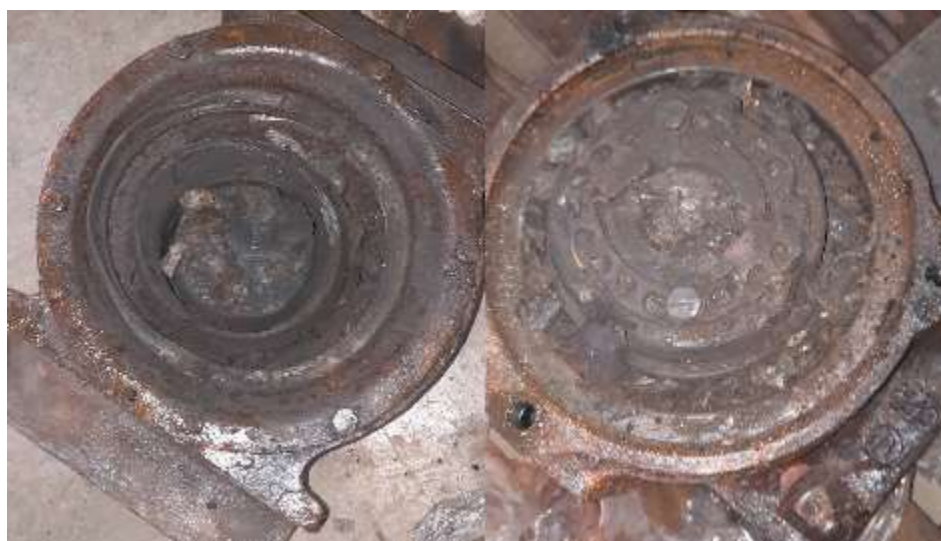
S-a găsit deteriorată pe umărul dintre zona de calare a roții și zona de fixare a rulmenților, puternic deformat ca urmare a supraîncălzirii, nu s-au găsit inelul de pâslă și inelul de etanșare al capacului, din cauciuc, acestea arzând în timpul procesului de aprindere a fusului de osie.

Rulmentul cu role cilindrice WJP 120x240x80: distrus în totalitate, fără posibilitatea de a putea fi identificat .

- piulița crenelată M90, împreună cu tabla de asigurare, a fost găsită puternic afectată de efectul topirii fusului de osie , neputând fi desfăcută;
- capacul cutiei de osie nu era lovit, dar era afectat termic, garnitura cauciuc fiind carbonizată.

**Foto nr. 5- Cutia de osie de la capătul A**

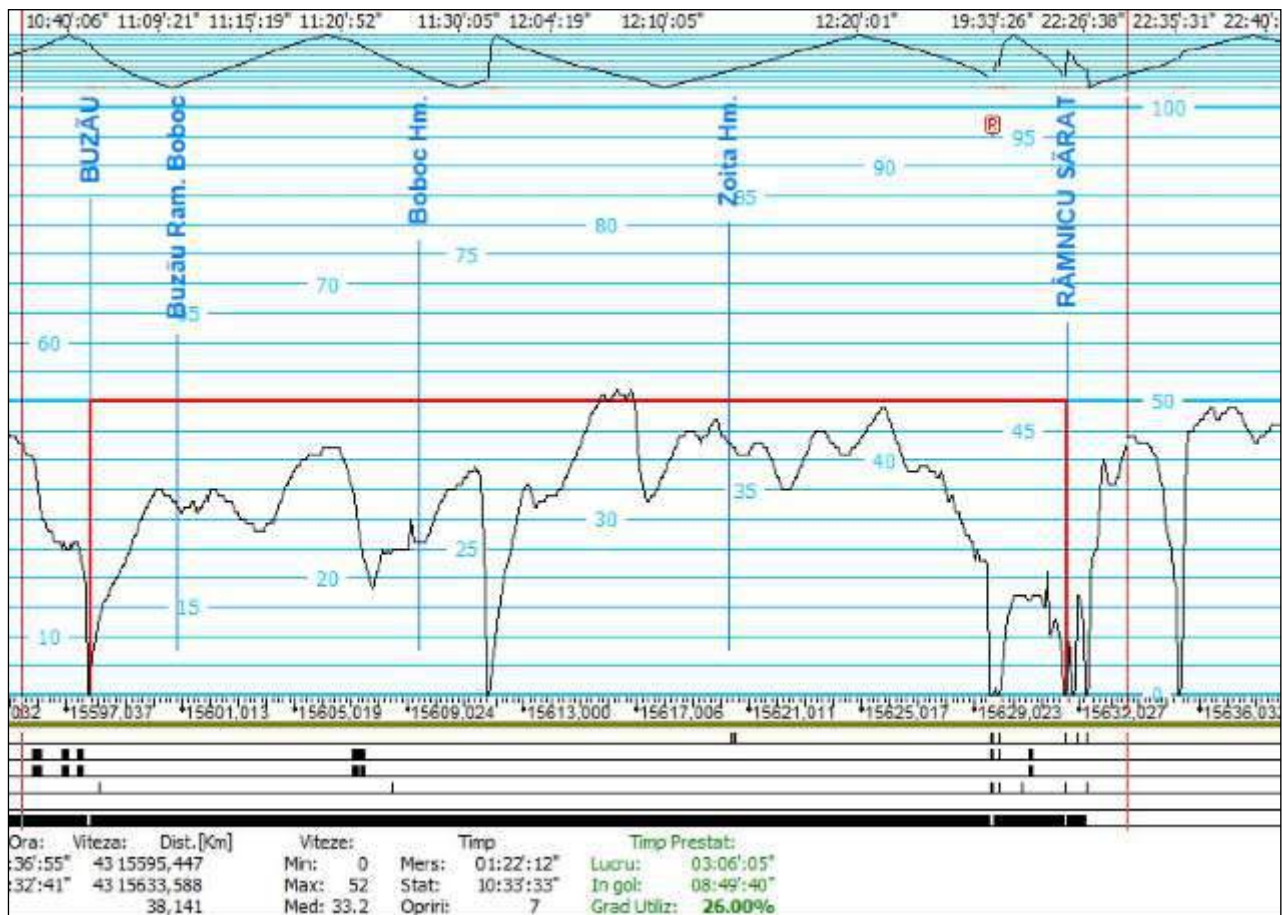
- De la o distanță 2209 metri înaintea opririi trenului, începând cu ora 12:23':29" viteza trenului începe să scadă lent de la 39 km/h la 22 km/h pe o distanță de 2179 metri. Pe această porțiune s-au înregistrat fluctuații de viteză de 1÷3 km/h specifice unor reculuri longitudinale în corpul trenului (mers deraiat);

- De la viteza de 22 km/h viteza trenului a scăzut brusc la zero.

**Figura nr.2-Graficul de viteză a instalației IVMS de pe locomotiva EA 344**

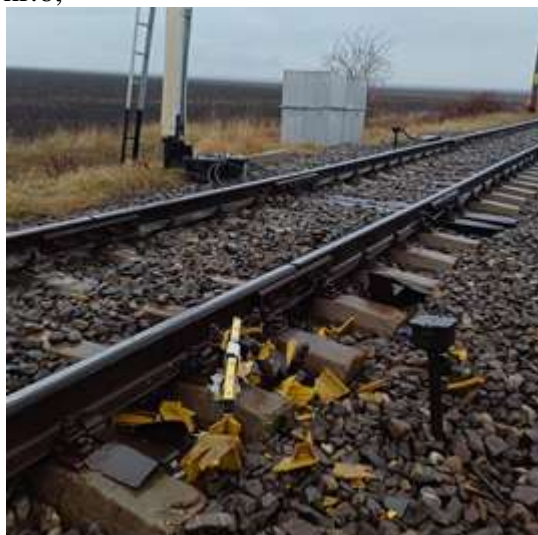
În stare deraiată trenul a parcurs o distanță de aproximativ 1635 m, lovind inductorul de 2000 Hz aferent liniei 1 curentă – foto nr.6;

**Foto nr. 6- inductor de 2000 Hz avariat**
