## RAPORT DE INVESTIGARE

privind incidentul feroviar produs la data de 19.07.2024 în stația CFR București Nord, în cadrul manevrei de rebrusare a garniturii din care a fost compus trenul de călători Regio nr.11034, prin tamponarea violentă a locomotivei BB 576 cu ramele electrice reversibile din care a fost formată garnitura

*Raport de investigare final  
03 iulie 2025*

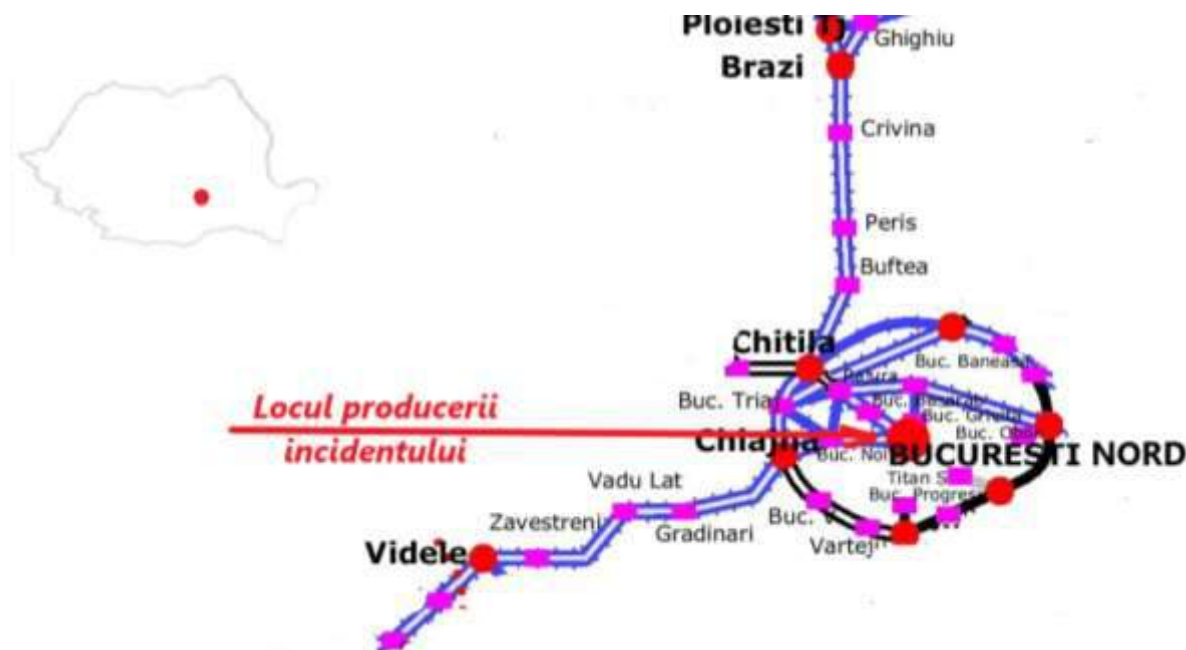
*Figura nr.1 – locul producerii incidentului*

În timpul operațiilor de pregătire a trenului în vederea plecării, mecanicul de locomotivă a constatat unele deficiențe în funcționarea compresorului. În urma verificărilor/probelor efectuate, acesta a stabilit că era defectă comanda electrică din postul de conducere al ramei și a decis ca remorcarea trenului să fie efectuată cu locomotiva **BB 576**. Pentru acest lucru, trebuia efectuată manevra de „dare împrejur – rebrusare” a locomotivei, astfel ca aceasta să ajungă în capătul opus față de sosirea cu trenul nr.11034.

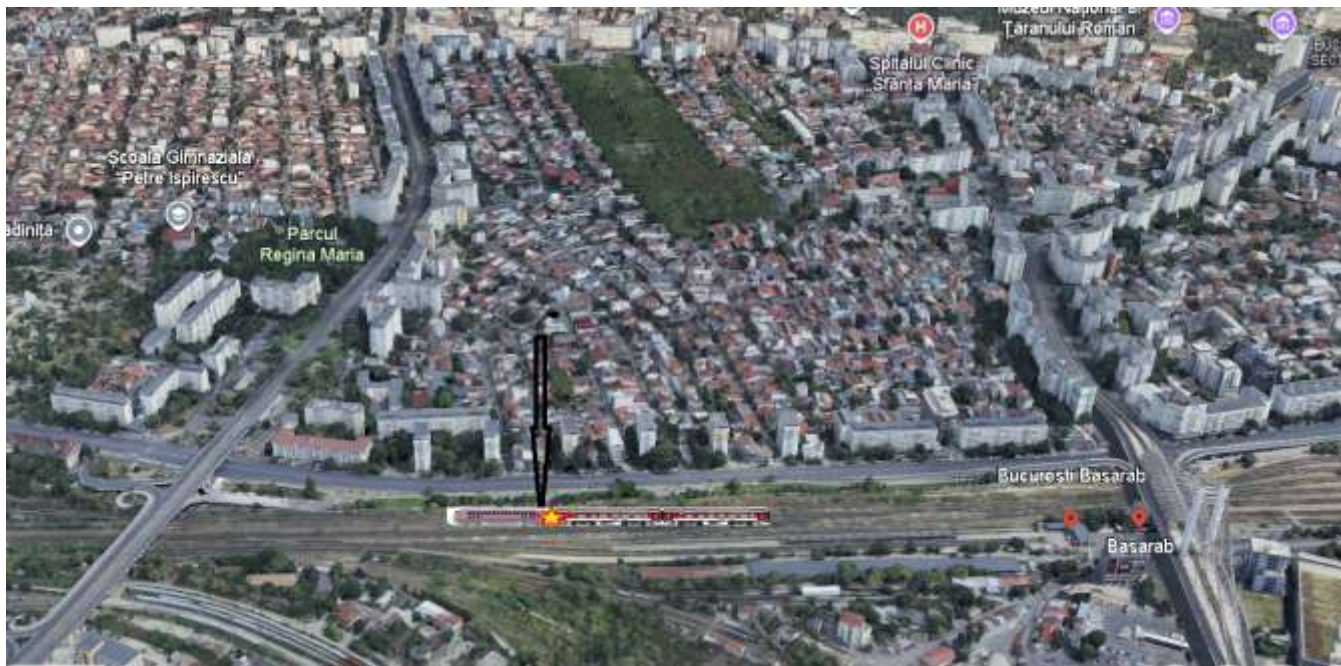
*Figura nr.2 – locul producerii incidentului –*

Această operație impunea efectuarea mai multor mișcări de manevră. În timpul efectuării ultimei mișcări de manevră, respectiv de cuplare a locomotivei la garnitura trenului aflată în staționare, s-a produs coliziunea între locomotivă și primul vagon remorcă al trenului – *figura nr.2*.

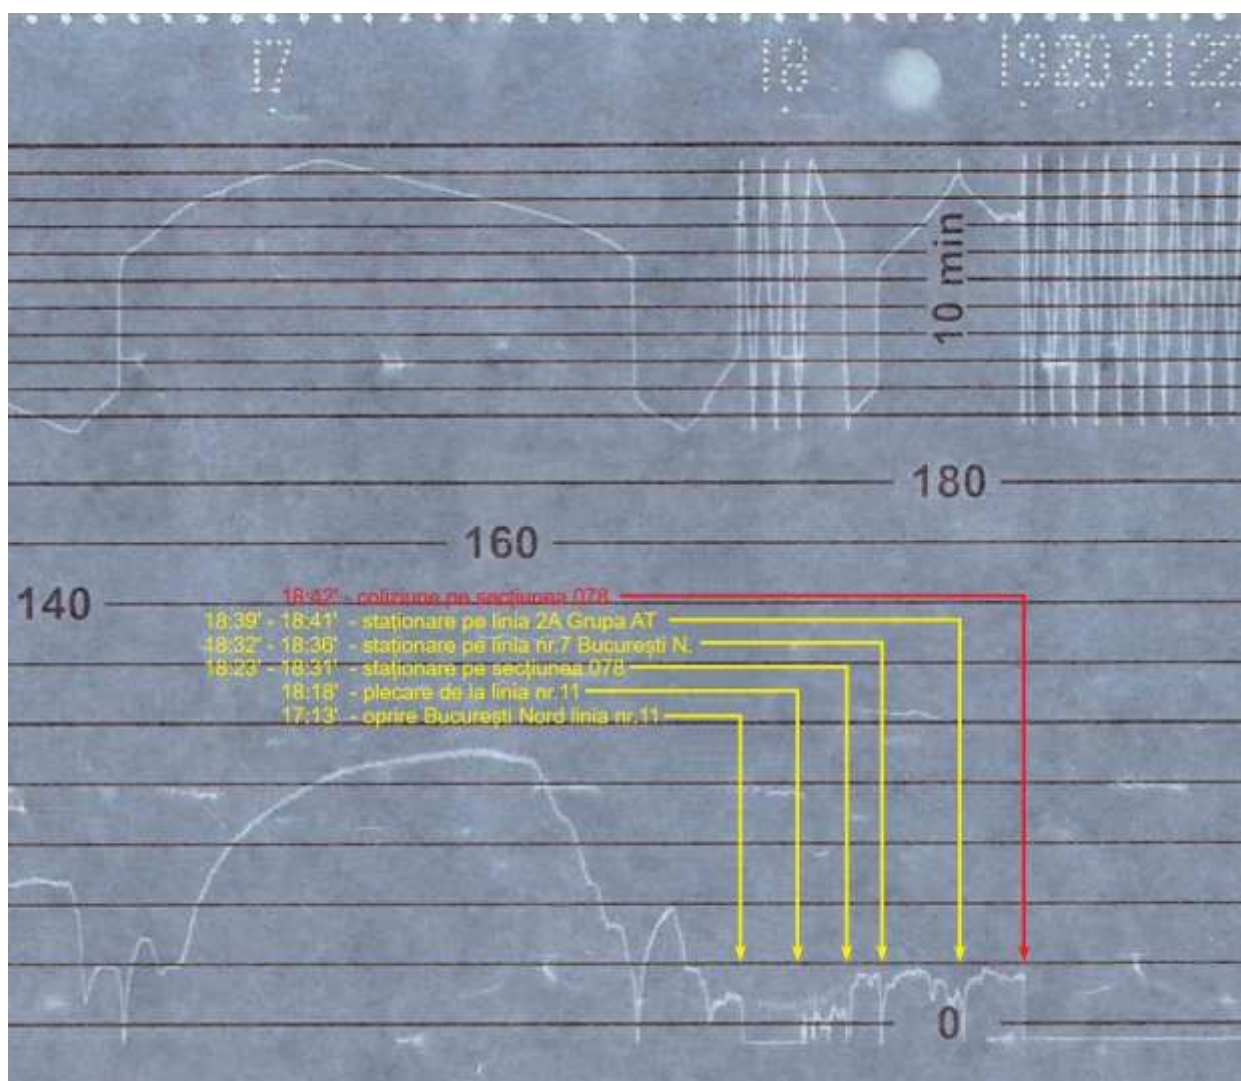
Figura nr.4 – banda de vitezometru a locomotivei BB 576

zero s-a efectuat de la valoarea de 23 km/h. Înregistrarea curbei vitezei de banda tip Hasler nu poate indica distanța pe care locomotiva s-a oprit, însă curba vitezei -verticală -, indică o scădere bruscă - pe o distanță mică -, a acesteia;

- ✓ după o staționare de 2 minute, respectiv la ora 18:33:30, s-a început efectuarea unei noi mișcări de manevră pe o distanță de 1200 m, cu viteza maximă de 24 km/h, până la ora 18:39. Și pentru această situație, observația referitoare la distanța de frânare în vederea opririi este aceeași cu cea de mai sus;
- ✓ locomotiva a staționat până la ora 18:41 când a început efectuarea ultimei mișcări de manevră. Viteza a crescut la valoarea de 24 km/h pe o distanță de 300 m, apoi a scăzut la valoarea de 20 km/h pe o distanță de 350 m;
- ✓ în acest moment, pe banda de vitezometru se observă înregistrată o deviere bruscă spre dreapta a stiletelor de înregistrare a vitezei și timpului, reprezentând momentul impactului dintre locomotivă și garnitura trenului. Din acest moment, viteza a scăzut brusc la zero și locomotiva s-a oprit la ora 18:42:30.

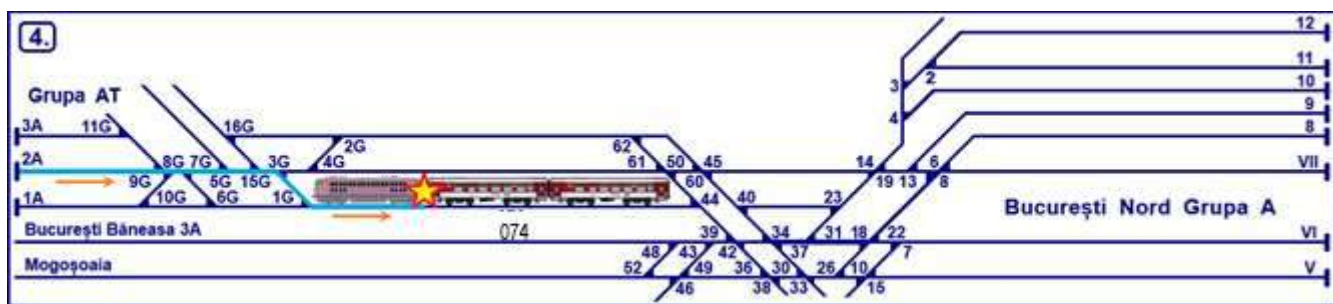
Figura nr.10– manevrarea locomotivei BB 576 de la linia nr.2A pe secțiunea 076 unde a avut loc impactul.

- ✓ după schimbarea postului de conducere și a pantografului, locomotiva **BB 576** s-a deplasat izolat de la linia nr.2AT (cu parcurs peste schimbătoarele 9G, 8G, 7G, 5G, 15G, 3G și 1G), până pe secțiunea 074 unde se aflau garate ramele RIO 05 și RIO 06, unde se produce tamponarea cu rama RIO 05 (figura nr. 10);

- ✓ anterior impactului cu circa 350 metri înainte de locul în care se afla oprită rama **RIO 005**, viteza locomotivei **BB 576** a început să scadă de la valoarea de 24 km/h până la valoarea de 20 km/h, valoare la care a avut loc impactul.

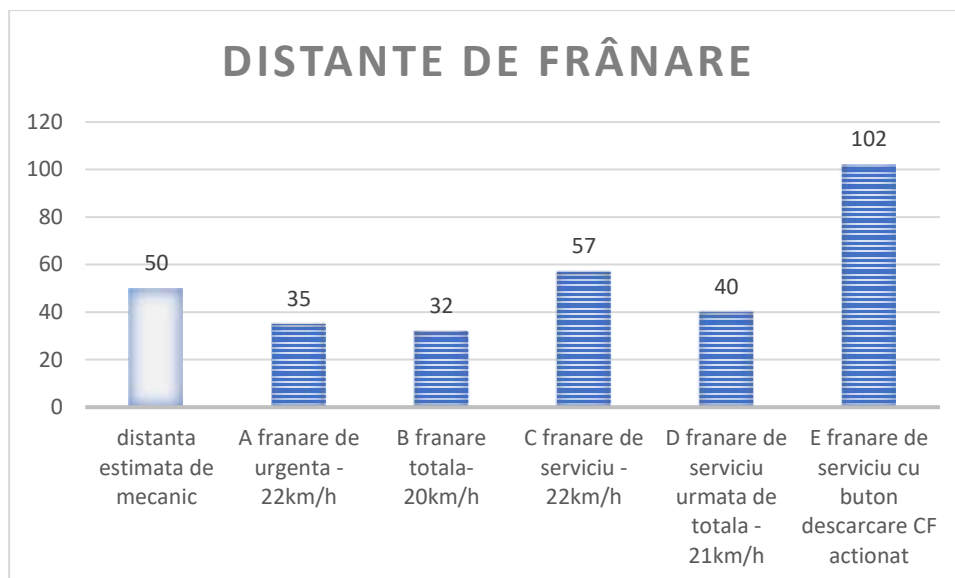
*Figura nr.11*

În cadrul acțiunii de investigare desfășurate, s-au efectuat mai multe probe cu locomotiva **BB 576**, prin simularea mai multor situații, obținându-se mai multe distanțe de oprire – *figura nr.11*. În alegerea vitezei la care să se efectueze frânarea, s-a avut în vedere faptul că - potrivit înregistrărilor de pe banda de vitezometru -, în timpul efectuării ultimei manevre, viteza locomotivei a scăzut de la valoarea de 24 km/h la valoarea de 20 km/h pe o distanță de 350 m – circulația din inerție, fără aplicarea vreunei forțe de tracțiune – după care a urmat impactul.

Nu s-a putut stabili cu exactitate că în momentul acționării frânei de către mecanic, locomotiva se afla la o distanță de 50 m de garnitura trenului așa cum a estimat mecanicul de locomotivă. Dar, pe baza acestei estimări și având în vedere constatările și probele efectuate – *figura nr.11*, se pot concluziona următoarele:
