## **RAPORT DE INVESTIGARE**

al accidentului feroviar produs în data de 24.07.2024, în jurul orei 11:10, pe raza de activitate a Sucursalei Regionale de Căi Ferate Craiova, în linie curentă, între stația CFR Berbești și Hm Popești, la km 18 + 600, prin deraierea locomotivei DA 913 aflată în remorcarea trenului de marfă nr.60566, aparținând SNTFM „CFR Marfă” SA

*Raport de investigare final  
15 iulie 2024*

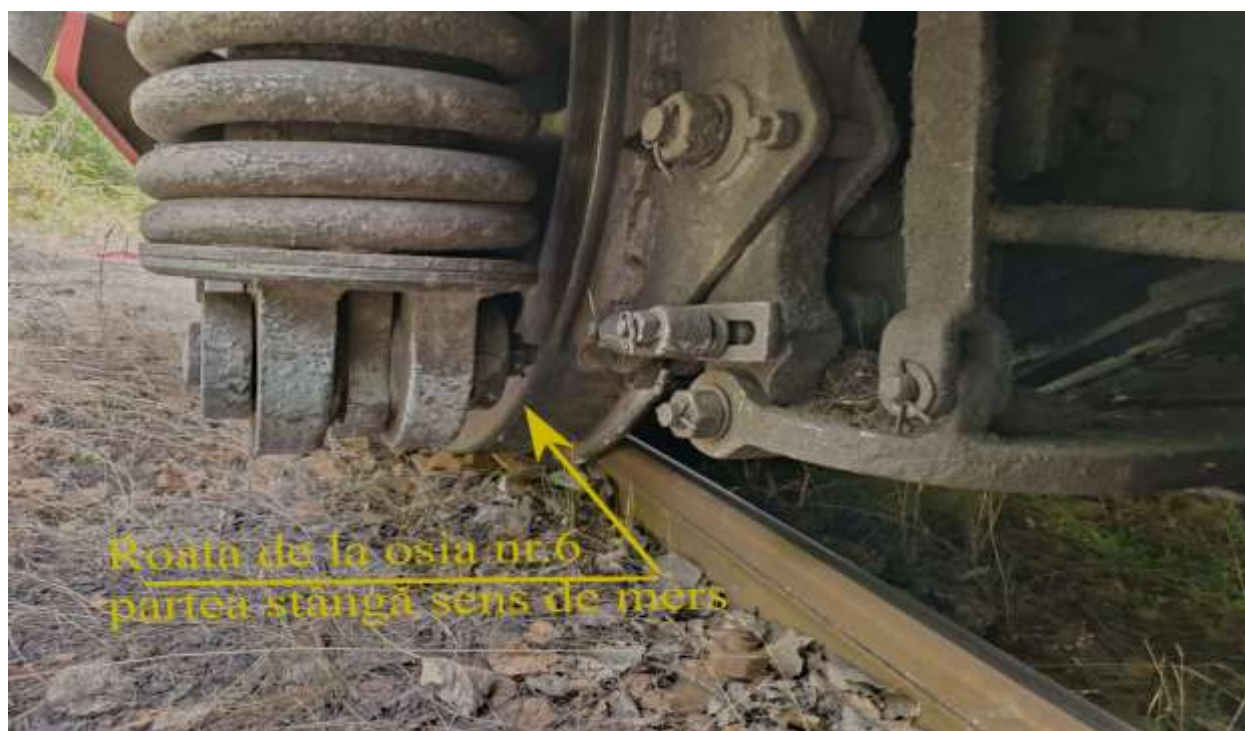
Foto nr.1

După plecarea trenului, în jurul orei 11:10, între stația CFR Berbești și Hm Popești pe o curbă circulară cu deviație dreapta în sensul de mers al trenului (Fig.nr.2), mecanicul locomotivei titulare a sesizat rulare însoțită de zgomote anormale a locomotivei după care a luat măsuri de frânare rapidă a trenului. După oprirea trenului, ca urmare a verificărilor efectuate, s-a constatat că, locomotiva DA 913 titulară a deraiat de osia nr.6 boghiul II, prima în sensul de mers (Foto nr.1).

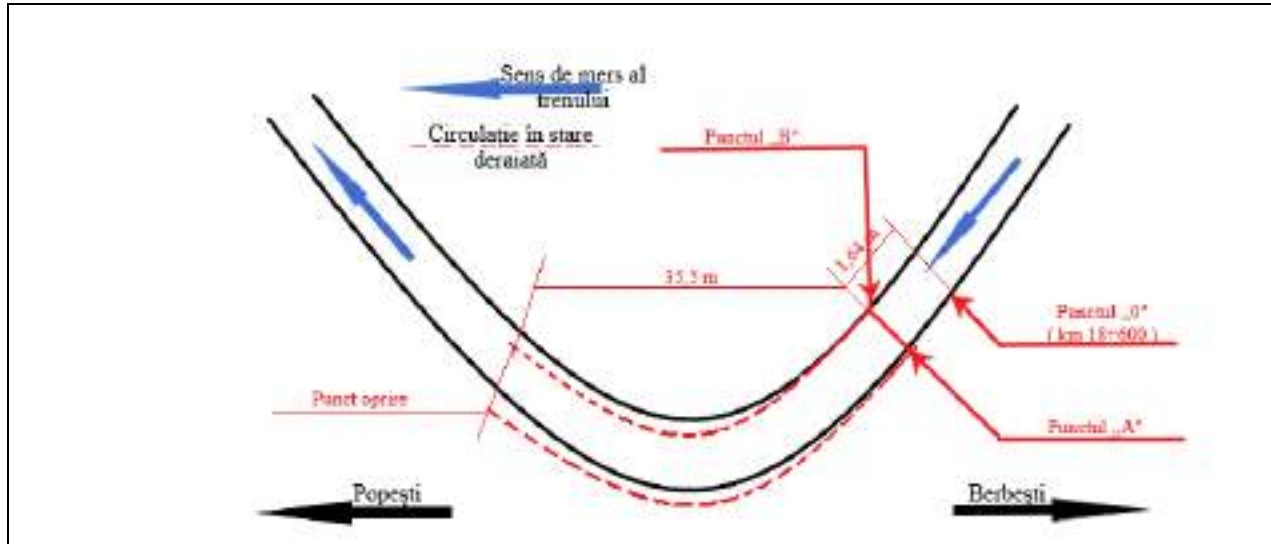
*Figura nr. 5: Schița cu locul deraierii*

Prima urmă de escaladare al flancului activ al șinei de către roata atacantă, aflată în partea stângă a primei osii a locomotivei (osia nr.6), în sensul de mers (invers creșterii kilometrajului), a fost identificată pe umărul dintre flancul activ și suprafața de rulare a șinei din dreapta sensului de mers. Acest punct a fost marcat pe teren ca punctul „0” și se află la km 18+600 (foto nr.1).

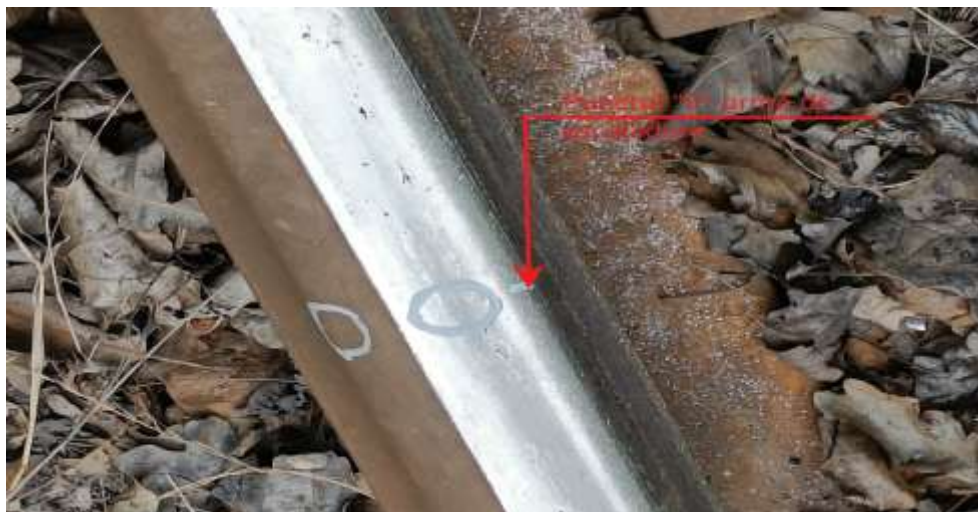
*Foto nr.2: Punctul „0” - prima urmă de escaladare la km 18+600 (roata din partea stângă a osiei nr.6)*

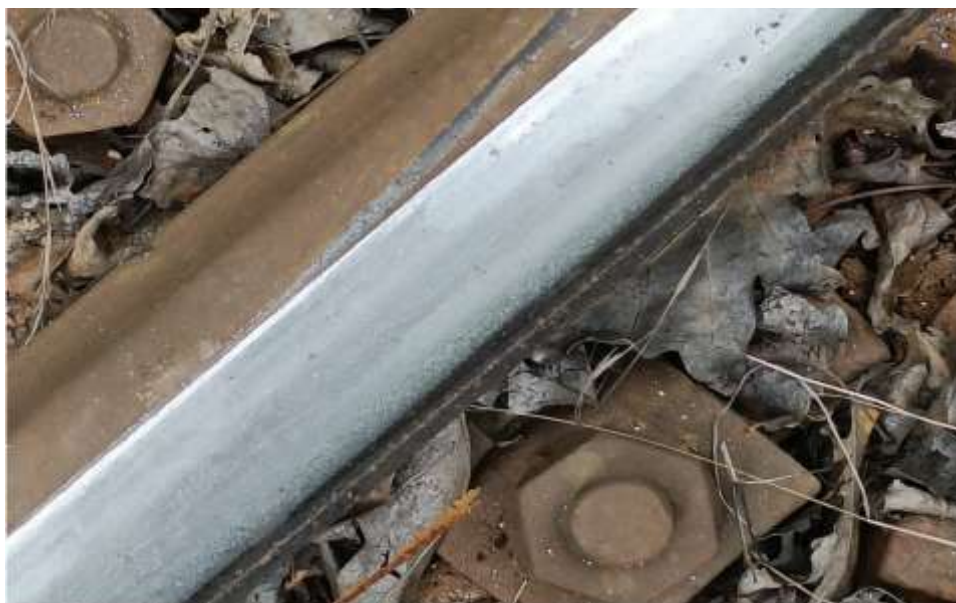
Din punctul „0”, locomotiva a rulat cu buza roții din partea stângă a osiei nr.6 pe suprafața de rulare a șinei din partea stângă, în sensul de mers al trenului, (foto nr.3), pe o lungime de 1,640 m după care a căzut de pe suprafața de rulare în exteriorul căii, punct marcat pe teren ca punctul „A” (foto nr.4). Concomitent, în același plan transversal cu punctul „A”, roata corespondentă a osiei nr.6 a părăsit flancul activ al șinei din dreapta și a căzut în interiorul căii, punct marcat pe teren ca punctul „B”( foto nr.5).

*Foto nr. 3 – urmă de rulare a buzei roții pe suprafața de rulare a șinei*

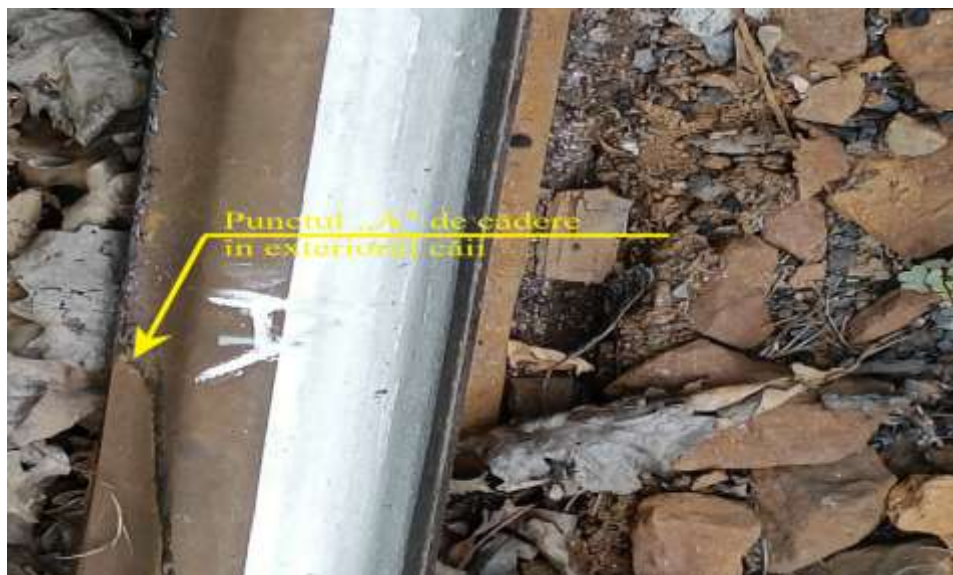
*Foto nr.4: Punctul „A” – prima urmă de cădere în exteriorul căii (roata din partea stângă a osiei nr.6, în sensul de mers)*

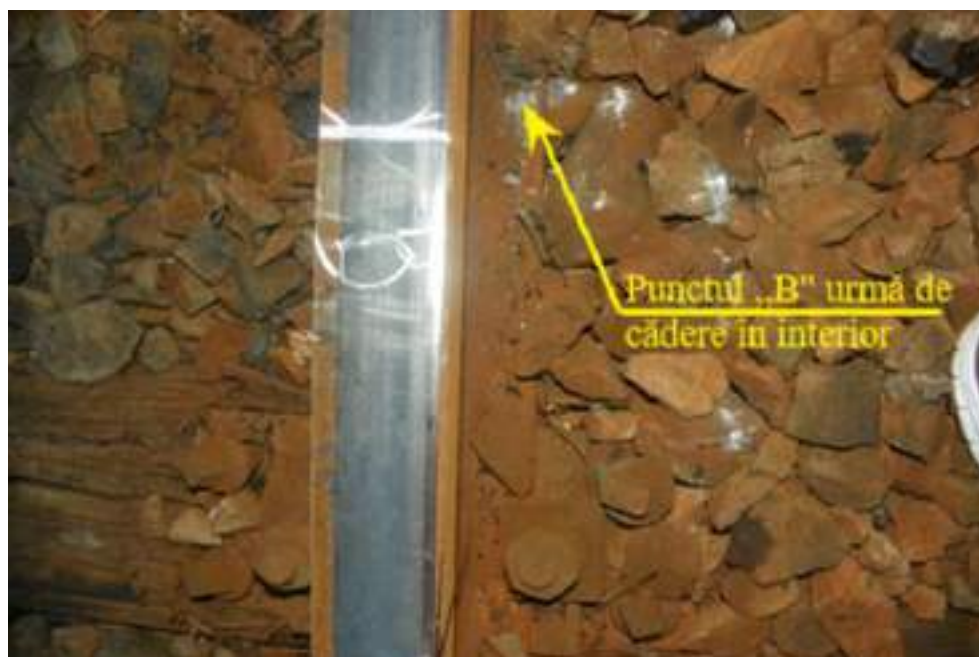
*Foto nr.5: Punctul „B” – urmă de cădere în interiorul căii (roata din partea dreaptă stângă a osiei nr.6, în sensul de mers)*

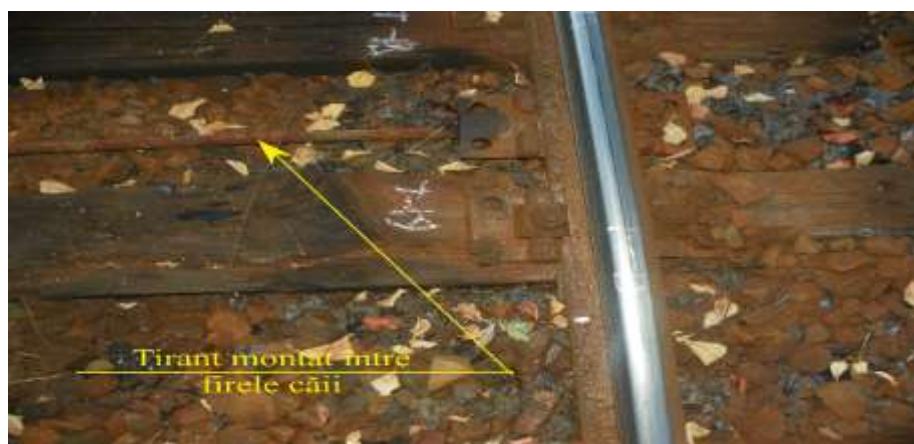
O altă neconformitate constatată și care a fost semnalată în rapoartele de investigare ale accidentelor anterioare produse pe linia 204 Băbeni – Alunu, este folosirea în activitatea de exploatare a unor improvizații de tipul tiranților metalici pentru menținerea ecartamentului în toleranțele prescrise, ca urmare a degradării traverselor din lemn. Astfel, secția a utilizat, pentru menținerea în toleranțe a ecartamentului, dispozitive improvizate de tipul tiranților metalici, care să se substituie traverselor responsabile cu asigurarea acestui parametru tehnic al căii.

*Foto.nr.7 - Tirant montat între firele căii*

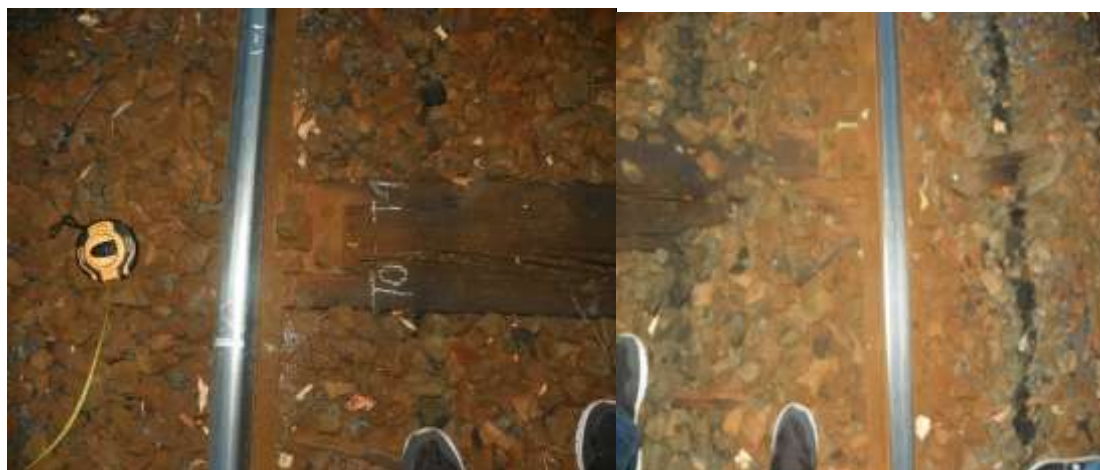
*Foto.nr.8 - Traversa  $T_0$  / Traversa  $T_{-1}$*

- Traversa  $T_0$  – tirant;
- Traversa  $T_{-12}$  – traversă normală din lemn cu crăpături longitudinale, cu prindere activă 50% pe ambele fire;
