## RAPORT DE INVESTIGARE

privind accidentul feroviar produs în data de **25.07.2024**, secția de circulație Aradu Nou – Periam, între stația CFR Aradu Nou și halta de mișcare Zădăreni, la km 1+095,50, în circulația trenului de marfă nr.66143 (aparținând operatorului de transport feroviar SNTFM „CFR Marfă” SA)

*Raport de investigare final  
14 iulie 2025*

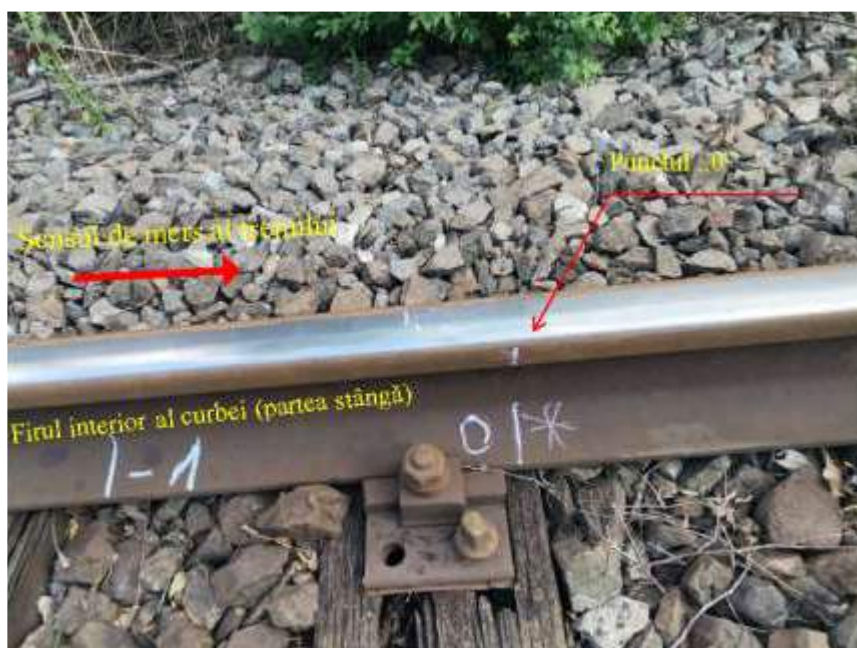
Foto. nr.1 – Punctul „0”: prima urmă de părăsire a suprafeței de rulare de pe firul interior al curbei

Prima urmă de părăsire a suprafeței de rulare a șinei a fost constatată pe firul interior al curbei (partea stângă în sensul de mers al trenului și al kilometrajului) la km 1+095,50, marcată pe teren ca punctul „0” – foto nr.1.

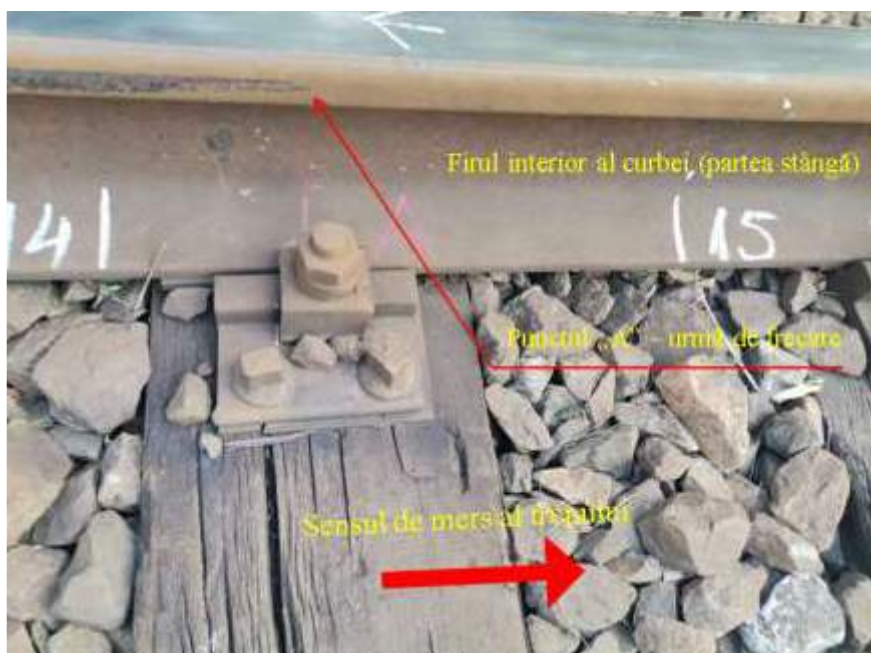
*Foto. nr.2 – Punctul „A”: urmă de frecare pe umărul interior al ciupercii șinei*

Pe o lungime de 7,14 m de la punctul „0” s-a constatat o urmă de frecare pe umărul interior al ciupercii șinei de pe firul interior al curbei, punct marcat pe teren ca punctul „A” – *foto nr.2*.

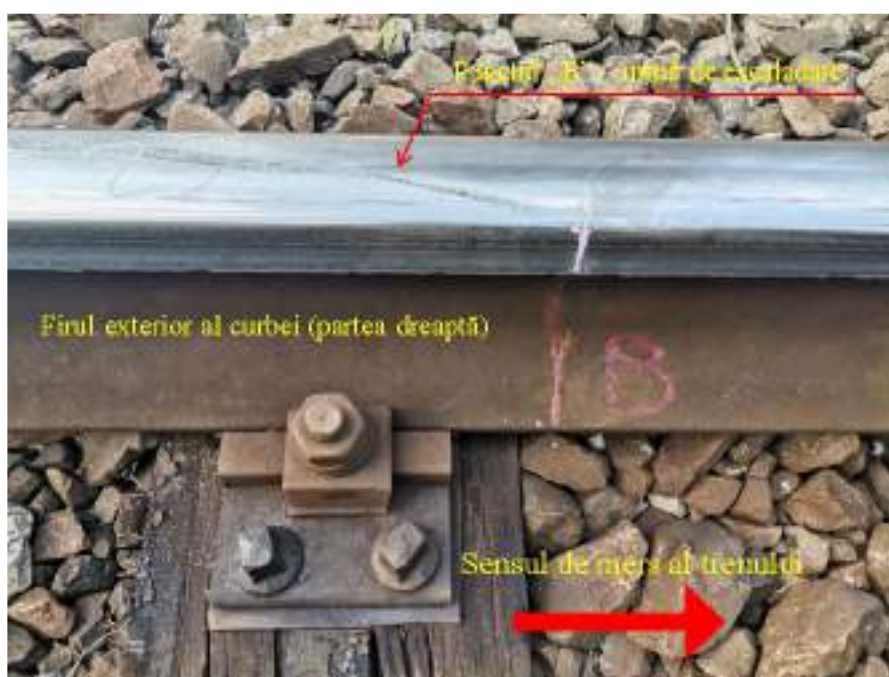
*Foto. nr.3 – Punctul „B”: urmă de escaladare pe firul exterior al curbei*

În aceeași secțiune transversală cu punctul „A” s-a constatat o urmă de escaladare pe firul exterior al curbei (firul din partea dreaptă), punct marcat pe teren ca punctul „B” – *foto nr.3*.

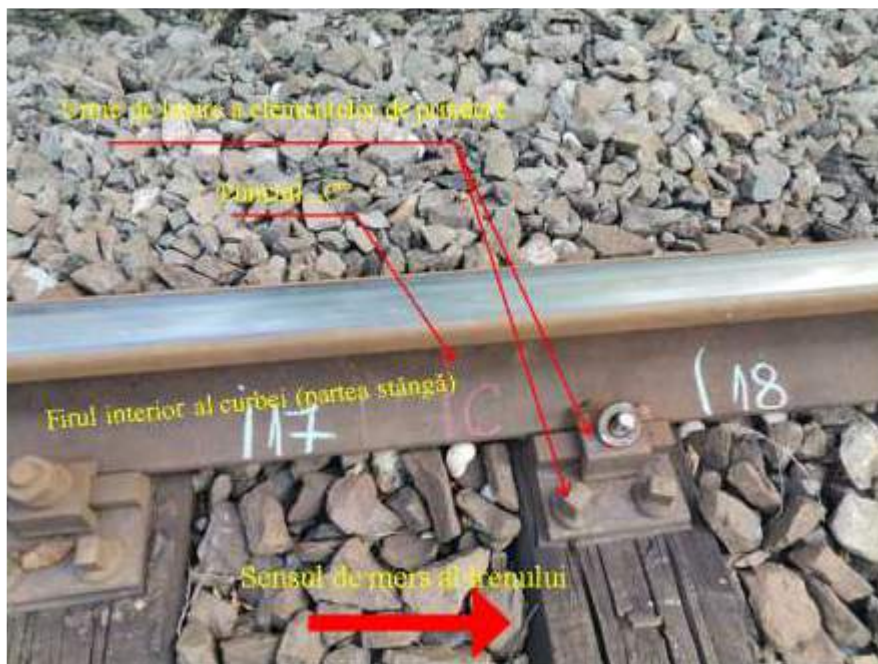
Foto. nr.4 – Punctul „C”: urmă de cădere între firele căii

La o distanță de 1,6 m de punctul „A” s-a constatat o urmă de cădere de pe firul interior între firele căii, punct marcat pe teren ca punctul „C” (*foto nr.4*), iar pe firul exterior, în aceeași secțiune transversală s-a constatat o urmă de cădere în exteriorul căii, punct marcat pe teren ca punctul „D”.

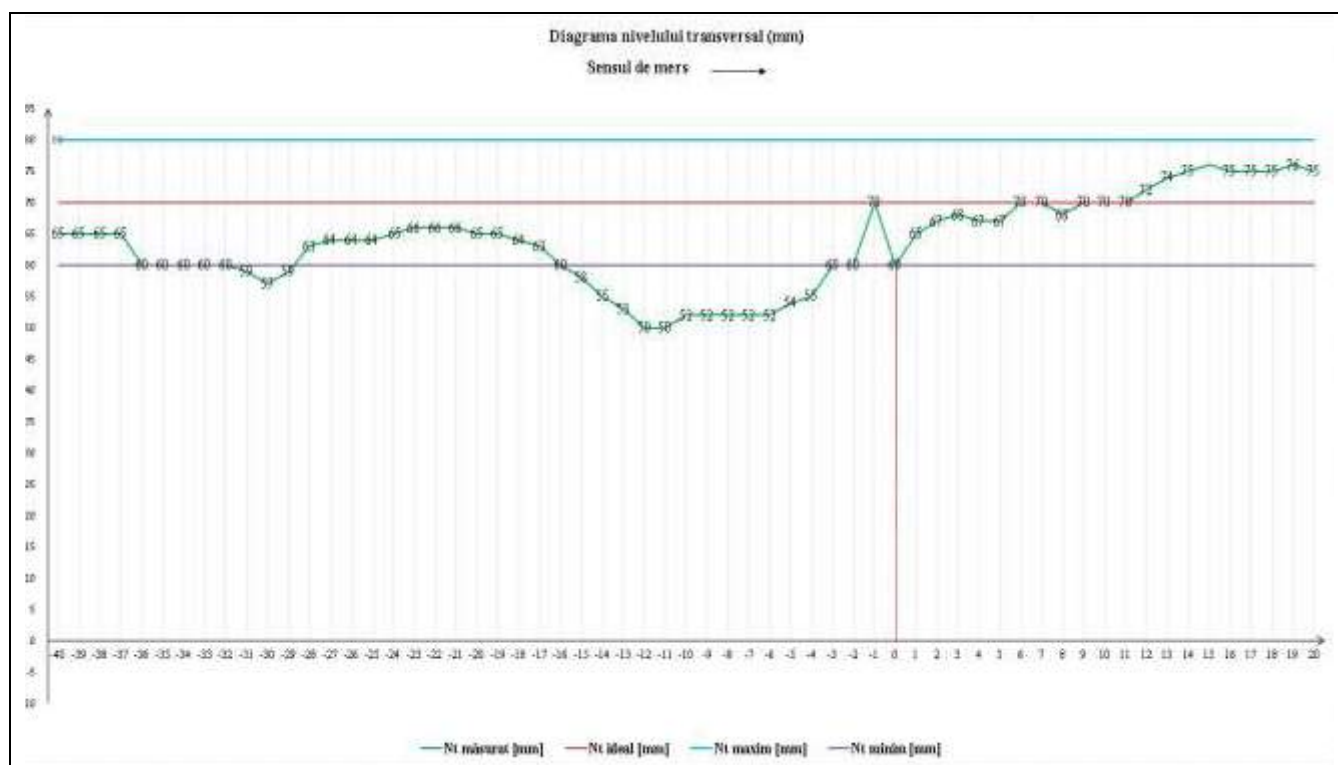
Figura nr.5 - Diagrama nivelului transversal

Până la punctul de producere al deraierii, în sensul de mers al trenului, a fost depășită valoarea maximă a torsionării căii de 10,00 mm pentru viteze de circulație cuprinse între  $30 < V \leq 50$  km/h astfel: între punctele „-18”÷„-13” valoarea torsionării a fost de 11 mm, având înclinarea rampei defectului de 1:227, între punctele „-17”÷„-12” valoarea torsionării a fost de 13 mm, având înclinarea rampei defectului de 1:192 și între punctele „-6”÷„-1” valoarea torsionării a fost de 18 mm, având înclinarea rampei defectului de 1:139.

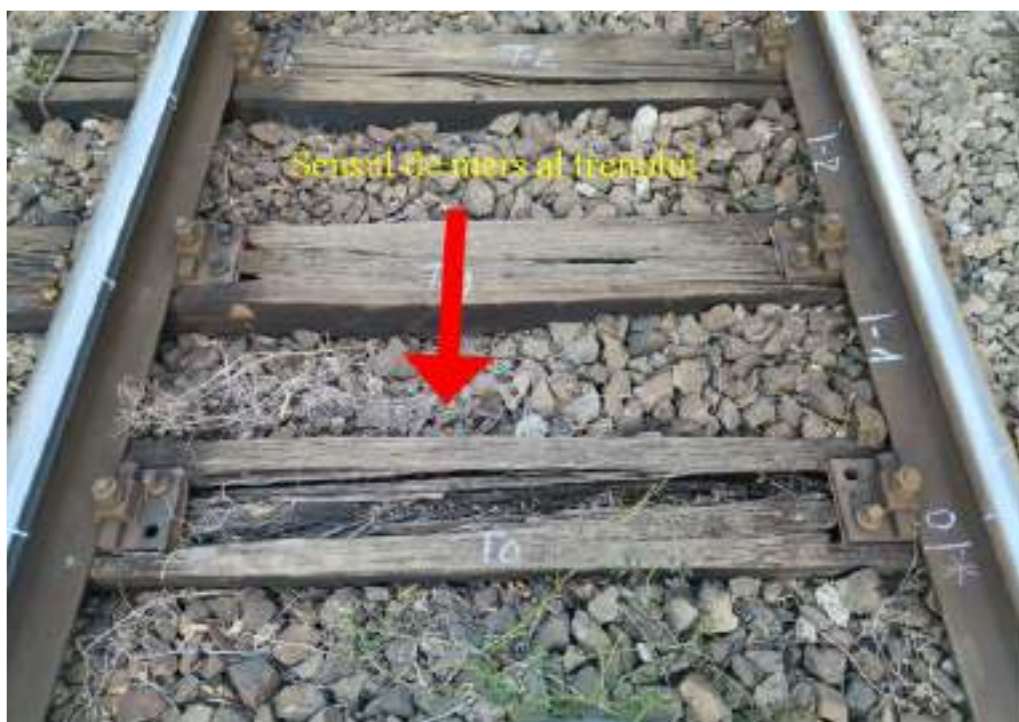
*Foto. nr.5 – Starea tehnică a traverselor  $T_0$ ,  $T_{-1}$  și  $T_{-2}$*

Existența în cale, la locul producerii accidentului feroviar, a unui grup de traverse normale de lemn necorespunzătoare consecutive, a căror stare tehnică nu a mai putut asigura o prindere sigură a plăcilor metalice, având ca efect depășirea limitei maxime admise a ecartamentului căii în exploatare, conducând astfel la pierderea capacității de susținere și ghidare a șinelor sub acțiunea dinamică a materialului rulant.
