## RAPORT DE INVESTIGARE

privind accidentul feroviar produs la data de 14.08.2024, ora 14:55, pe raza de activitate a Sucursalei Regionala CF Craiova, secția de circulație Băbeni – Alunu (linie simplă neelectrificată), între Hm Popești și stația CFR Berbești, la km 18+410, în circulația trenului de marfă nr. 86077, format din două locomotive izolate, DA 913 și DA 1183, prin deraierea locomotivei DA 913—titulară, de prima osie, în sensul de mers al trenului.

*Raport investigare final  
11 august 2025*

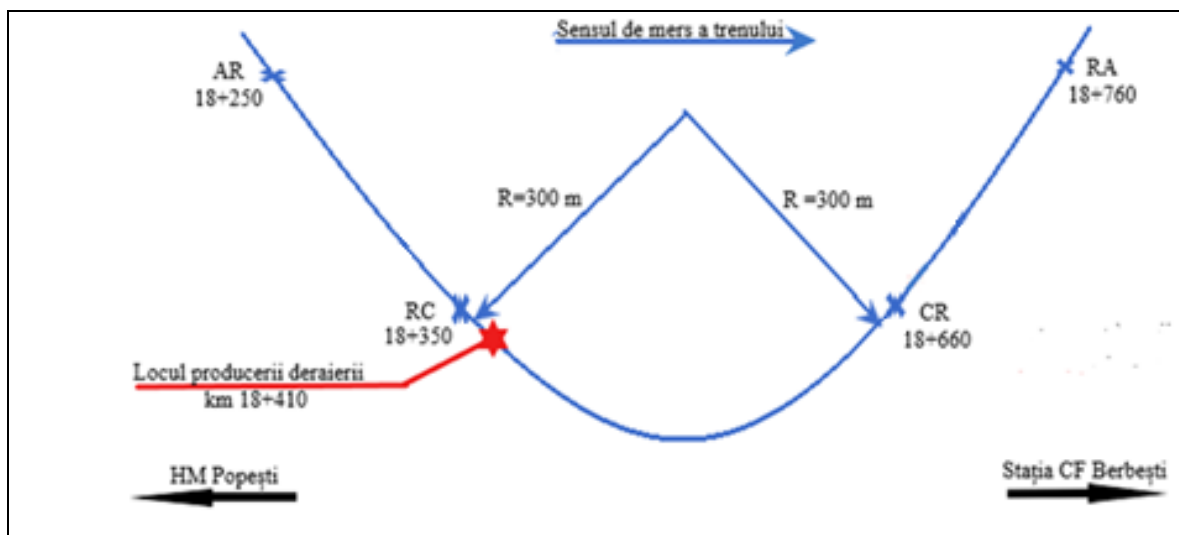
Fig. nr.2: schița producției accidentului la data de 14.08.2024

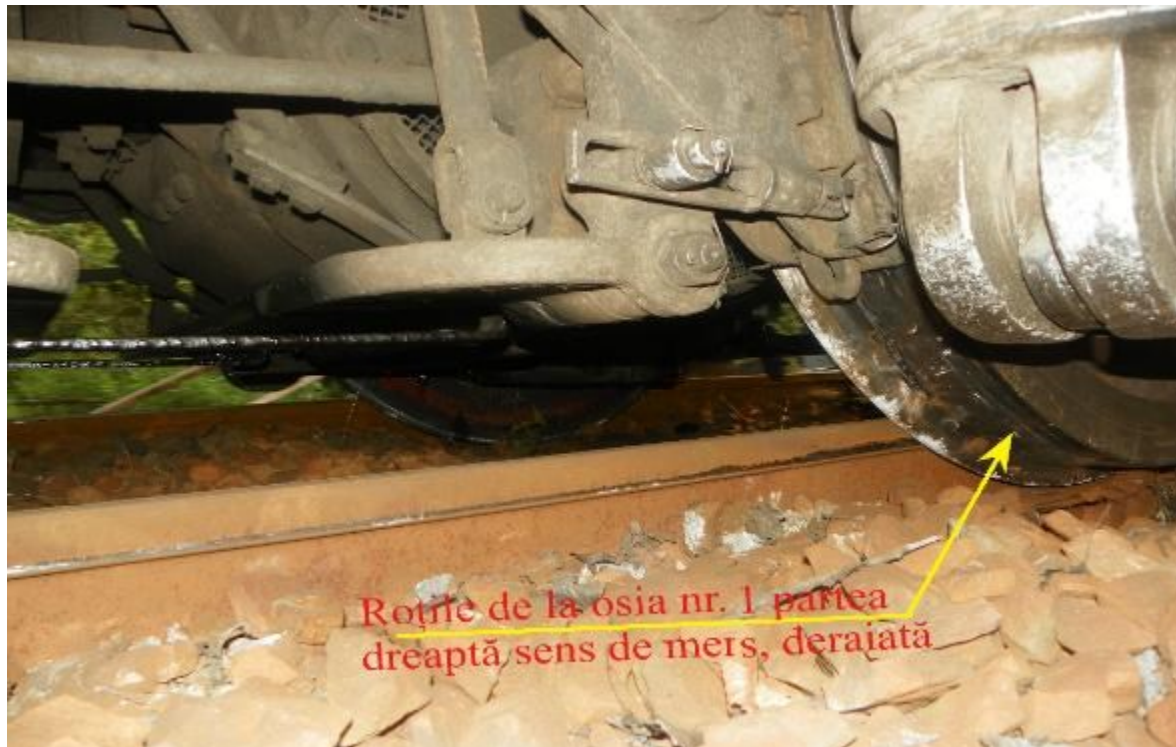
Foto nr.1

După plecarea din stația CFR Băbeni la ora 14:00, în circulația trenului, între Hm Popești și stația CFR Berbești, pe o curbă circulară cu deviație stânga (Fig. nr.2), în sensul de mers, mecanicul locomotivei titulare a sesizat în timpul mersului zgomote anormale ale locomotivei pentru care a luat măsuri de frânare rapidă a trenului. După oprirea trenului, ca urmare a verificărilor efectuate, s-a constatat că, locomotiva DA 913 titulară a deraiat de prima osie în sensul de mers (Foto nr.1, și Foto nr.2).

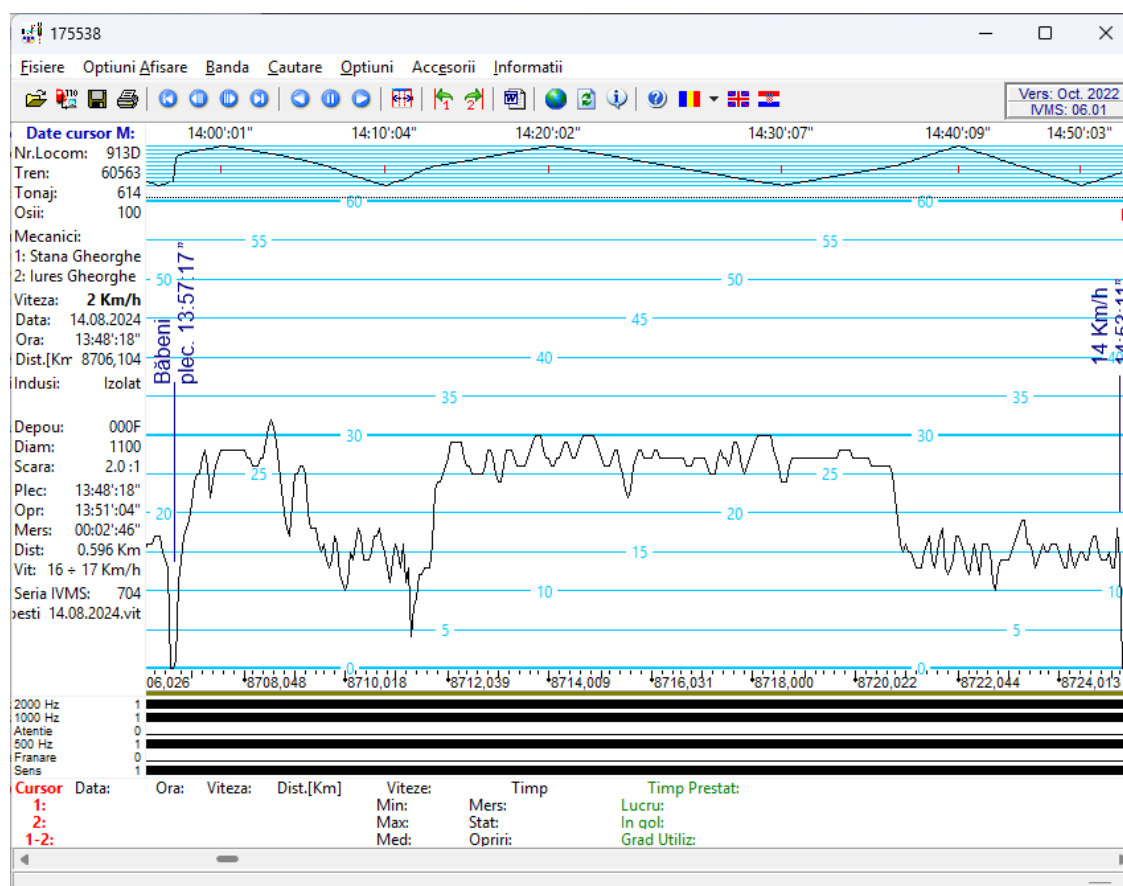
Din raportul de interpretare a datelor IVMS, a rezultat că, anterior deraierii, pe un spațiu de 4510 m, viteza de circulație a avut variații între 15 km/h și 18 km/h (de la km 13+900 la km 18+430), restricția cu 15 km/h începând de la km 14+200. În momentul producerii deraierii, viteza trenului a fost de 14 km/h, cu respectarea valorii restricționate pe zona respectivă de 15 km/h.

Fig. nr. 4 - Diagrama vitezei înregistrată de instalația IVMS a locomotivei DA 913

Din analiza datelor înregistrate de instalația IVMS a rezultat că deraierea locomotivei DA 913 s-a produs la ora 14:53':11". Urmare a zgometelor anormale apărute la partea de rulare a locomotivei, mecanicul a luat măsuri de frânare a locomotivei, care s-a oprit la ora 14:53':20".

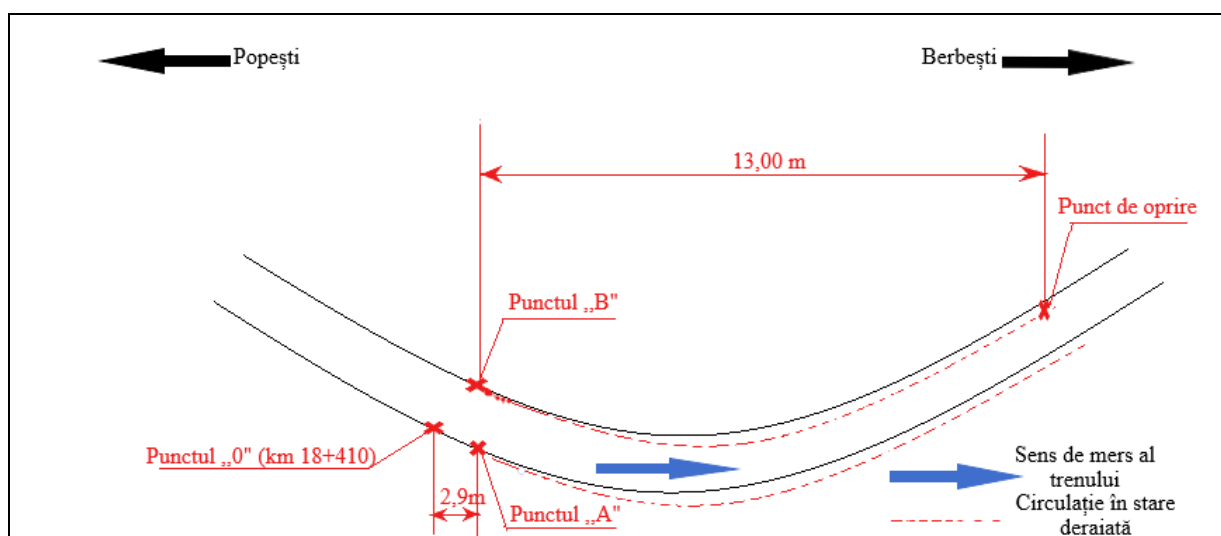
Figura nr. 5: Schița cu locul deraierii

Prima urmă de escaladare al flancului activ al șinei de către roata atacantă, aflată în partea dreaptă a primei osii a locomotivei (osia nr.1), în sensul de mers și al creșterii kilometrajului, a fost identificată pe umărul dintre flancul activ și suprafața de rulare a șinei. Acest punct a fost marcat pe teren ca punctul „0” și se află la km 18+410 (foto nr.3).

Din punctul „0”, locomotiva a rulat cu buza roții din partea dreaptă a osiei nr.1 pe suprafața de rulare a șinei, pe o lungime de 2,90 m după care a căzut în exteriorul căii, în punctul notat cu „A”. Concomitent, în același plan transversal cu punctul „A”, roata din partea stângă a căzut în interiorul căii, punct marcat pe teren ca punctul „B”.

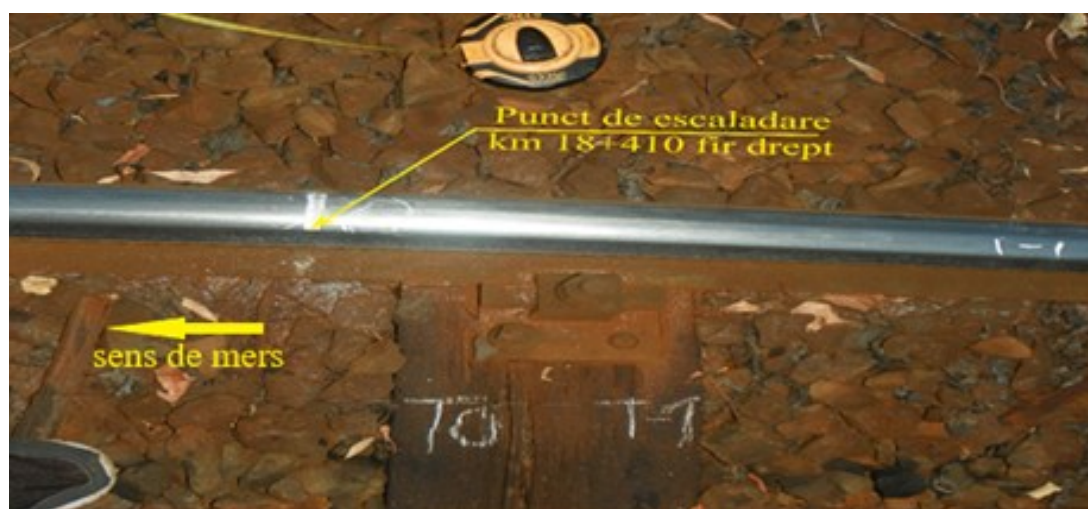
La km 18+410 a fost identificată prima urmă de deraiere, pe firul exterior al căii, determinată de escaladarea ciupercii șinei de către roata din partea dreapta a primei osii a locomotivei DA 913 urmată de căderea acesteia în exteriorul căii, concomitent producându-se și căderea în interiorul căii a roții din partea stângă, a aceleiași osii.

Foto nr.3: Punctul „0” - prima urmă de escaladare la km 18+410 (roata din partea dreaptă a osiei nr. 1)

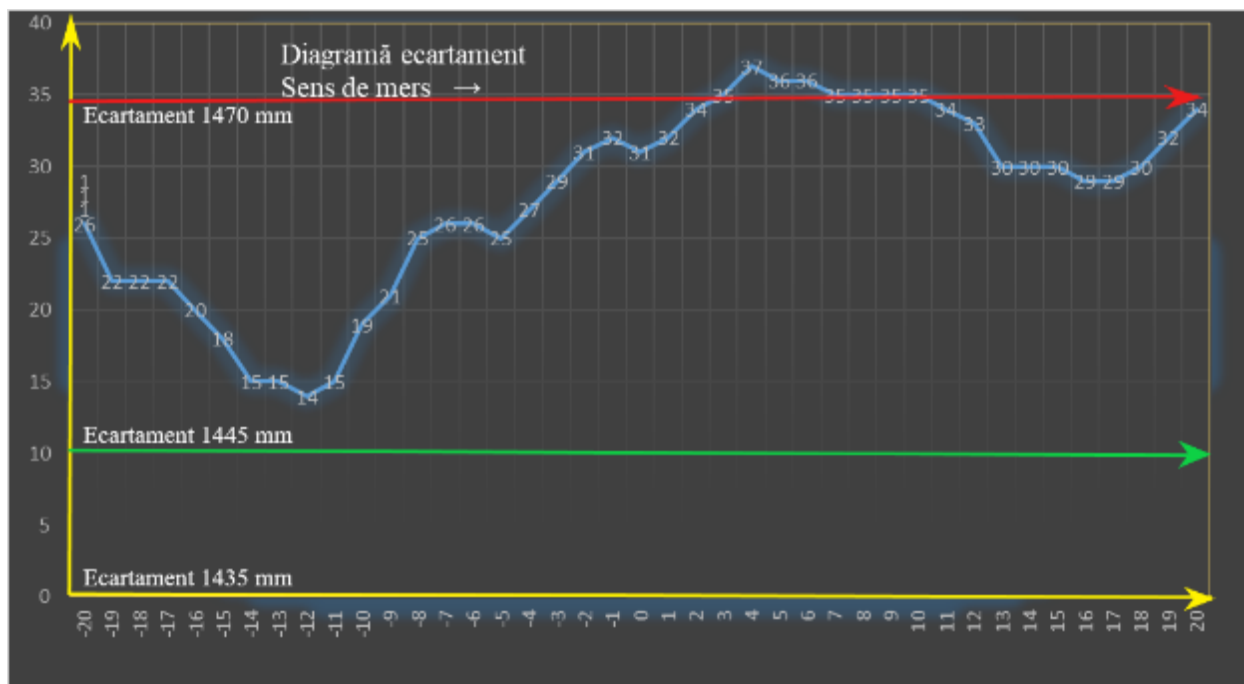
Figura nr. 5: Diagrama ecartamentului

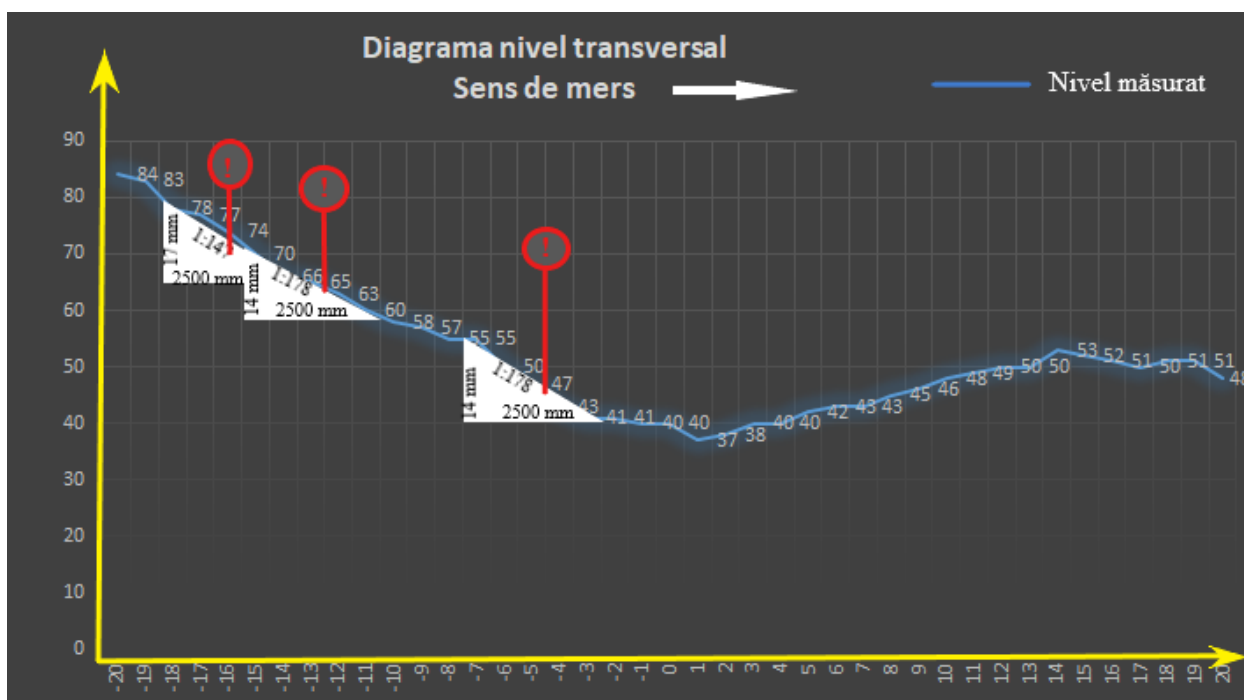
Figura nr.6: Diagrama nivelului transversal

Până la punctul de producere al deraierii, în sensul de mers al trenului, de la punctul „-20” înspre punctul „0”, în cuprinsul a șapte zone, măsurate la o distanță de 2,5 m între două puncte consecutive, înclinările rampelor defectelor erau mai mari decât valoarea maximă admisă pentru circulația trenurilor (1:200). Astfel, așa cum este exemplificat în diagrama nivelului transversal – *figura nr.6*, între punctele:

- „-3”÷„-8”, „-4”÷„-9”, „-11”÷„-16”, „-12”÷„-17”, „-15”÷„-20” valoarea torsionării a fost de 14 mm, depășind valoarea maximă admisă a torsionării de 12,50 mm, având înclinarea rampei defectului de 1:178, față de înclinarea admisă a rampei de 1:200;
- „-13”÷„-18”, valoarea torsionării a fost de 13 mm, depășind valoarea maximă admisă a torsionării de 12,50 mm, având înclinarea rampei defectului de 1:192, față de înclinarea admisă a rampei de 1:200;
- „-14”÷„-19”, valoarea torsionării a fost de 17 mm, depășind valoarea maximă admisă a torsionării de 12,50 mm, având înclinarea rampei defectului de 1:147, față de înclinarea admisă a rampei de 1:200;

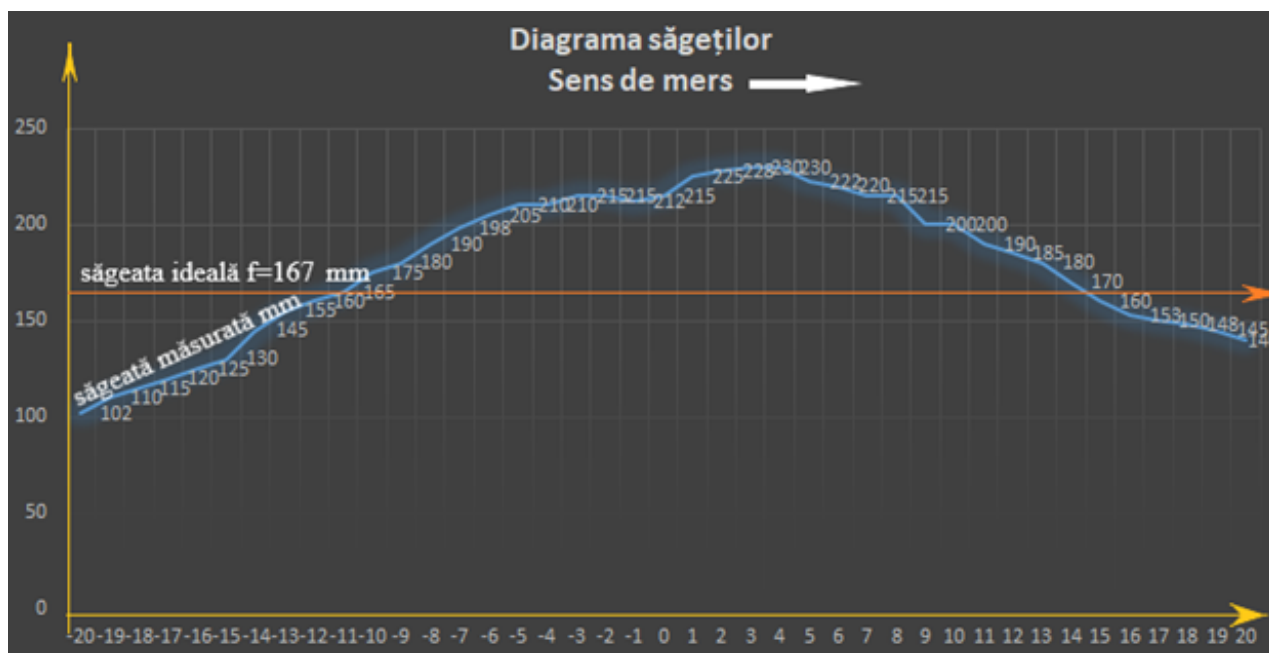
Figura nr.7: Diagrama săgeților

Astfel, diferența dintre valorile măsurate ale săgeților maxime și minime, pe zona circulară a curbei, între punctele „-20” și „4” depășea toleranța admisă de 45 mm cu 83 mm.

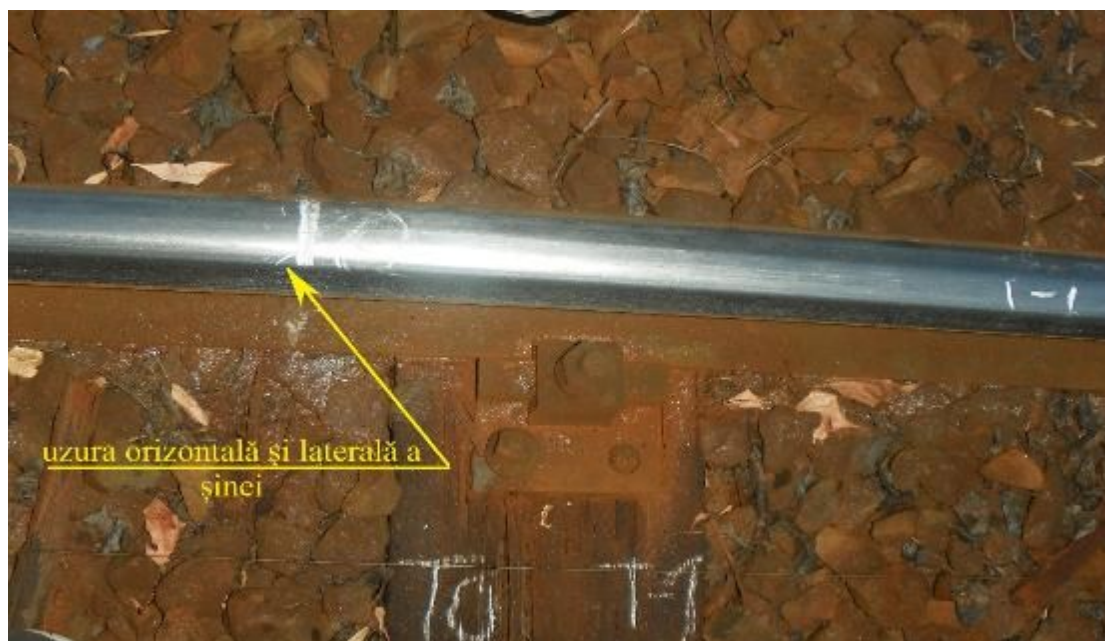
Foto nr.4: Uzura orizontală și laterală a șinei

În punctul „0” șina din partea exterioară a curbei, pe suprafața de rulare, prezenta uzuri laterale și orizontale.

Înălțimea uzurii laterale a ciupercii șinei depășea punctul de început al racordării feței laterale cu umărul ciupercii. („Nu este admis ca înălțimea uzurii laterale a ciupercii șinei (H) să depășească punctul de început al racordării feței laterale cu umărul ciupercii și în nici un caz buza bandajului să atingă eclisa. Nerespectarea acestor condiții impune schimbarea șinelor, indiferent că uzura verticală și laterală au atins sau nu, limita maximă.” așa cum este prevăzut la art.22 pct. 2 alin.3 din *Instrucția nr.314/1989*)

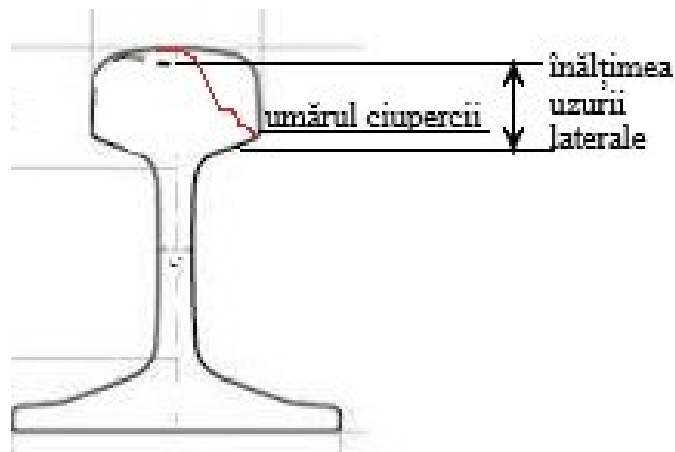
În zona punctului „0” s-a observat rularea buzei bandajului pe fața laterală a ciupercii (deasupra umărului ciupercii) din cauza formei uzurii laterale, constatare consemnată în procesul verbal întocmit ulterior datei producerii accidentului, în data de 09.10.2024.

Figura nr.8: Uzura laterală a șinei

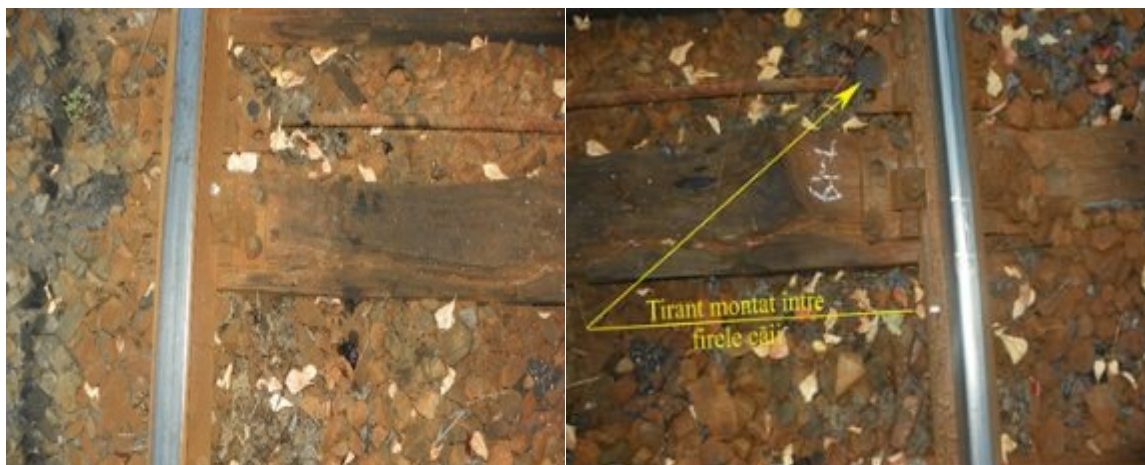
O altă neconformitate constatată și care a fost semnalată în rapoartele de investigare ale accidentelor anterioare, produse pe linia 204 Băbeni – Alunu, este folosirea în activitatea de exploatare, a unor improvizații de tipul tiranților metalici pentru menținerea ecartamentului în toleranțele prescrise. Astfel, secția a utilizat, pentru menținerea în toleranțe a ecartamentului, între traversele  $T_{-19} - T_{-18}$ ;  $T_4 - T_5$ , dispozitive improvizate de tipul tiranților metalici, care să substituie traverselor responsabile cu asigurarea acestui parametru tehnic al căii.

*Foto.nr.5 - Tirant montat între firele căii*

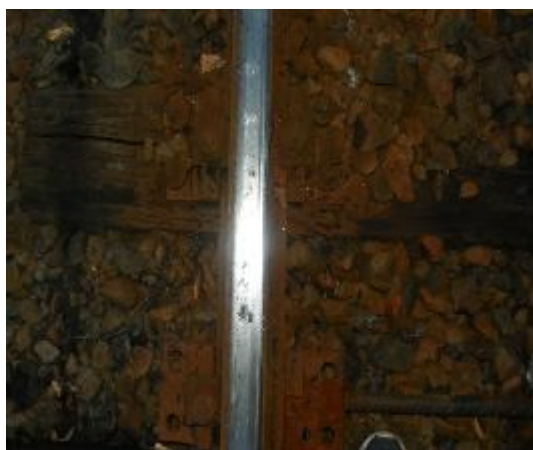
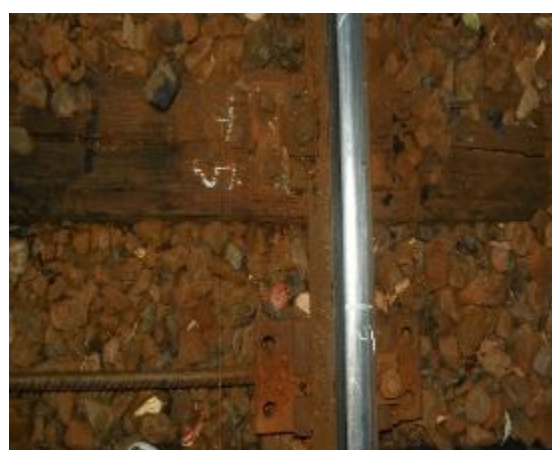
*Foto.nr.6 - Traversa T<sub>5</sub>*

- $T_{0,-1,-2,-3,-9}$  –traversă normală lemn cu crăpături longitudinale prindere activă pe ambele fire;
- $T_{4-6-7,-8,-10, 1,4,5,6,8}$  – traversă normală lemn corespunzătoare, prindere completă și activă pe ambele fire;
- $T_{5}$  – traversă normală lemn necorespunzătoare prindere inactivă pe partea stângă;
- $T_2$  – traversă normală lemn corespunzătoare, prindere inactivă pe firul stâng;
- $T_3$  – traversă normală lemn necorespunzătoare putredă – prindere inactivă pe ambele fire;
- $T_8$  – traversă corespunzătoare, prindere inactivă pe ambele fire.
