## RAPORT DE INVESTIGARE

privind accidentul feroviar produs la data de 07.09.2024, ora 15:30, pe raza de activitate a Sucursalei Regionale CF Constanța, secția de circulație Medgidia – Constanța (linie dublă, electrificată), în halta de mișcare Valu lui Traian, la km 215+350, în circulația trenului de marfă nr.68502006, prin deraierea vagonului nr.37809341143-7, de primul boghiu în sensul de mers.

Raport de investigare final  
02.09.2025

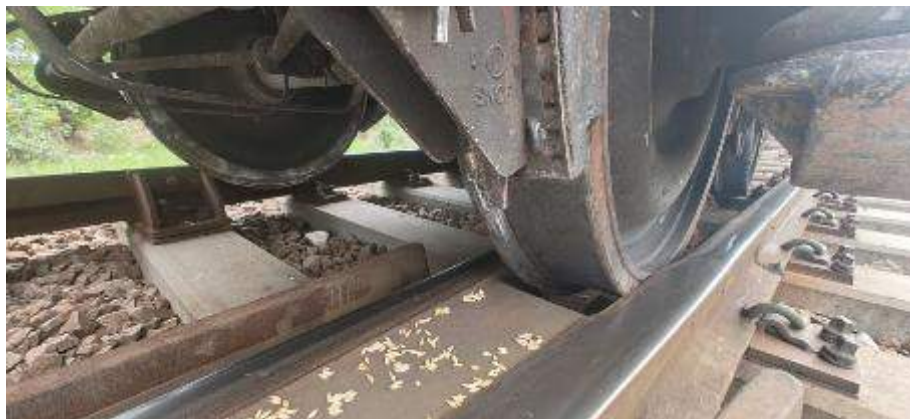
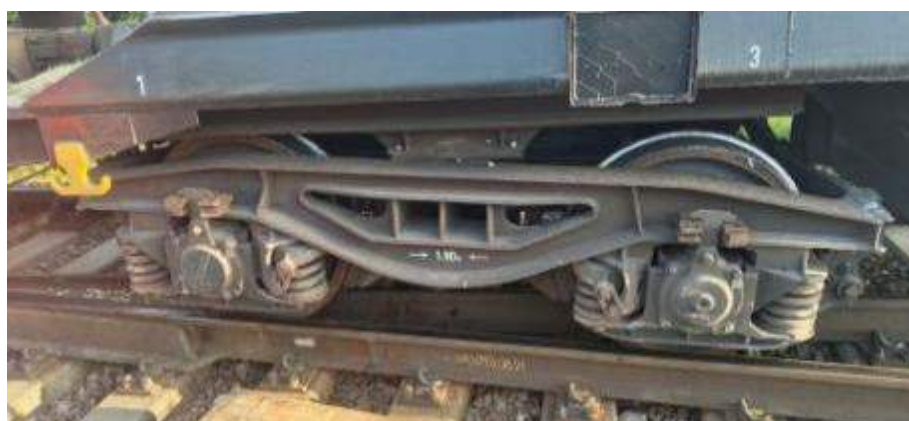
*Foto nr.1 și 2 - boghiul deraiat oprit în inima macazului nr.16*

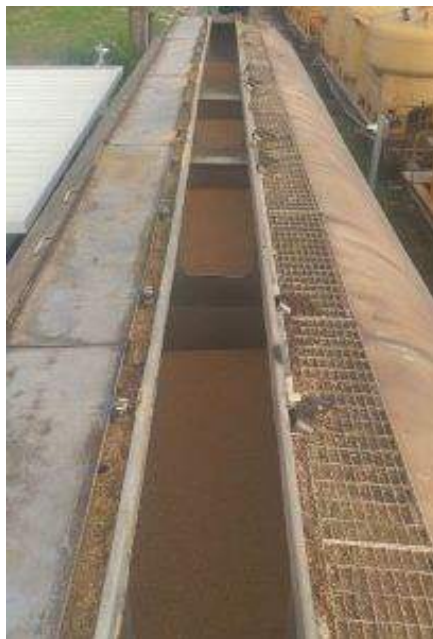
*Foto nr.3 – Starea încărcăturii din vagonul nr.37809341143-7*

- la aspectarea modului de repartizare a mărfii la interiorul vagonului s-a constatat că aceasta este dispusă uniform pe suprafața vagonului (Foto nr.3);
- în urma măsurării distanței dintre partea superioară a șinei și axa (centrul talerului) tamponului s-a constatat că aceste distanțe se încadrează în limita stabilită la pct.3.5 - Verificarea repartizării sarcinii, din aceleași „Regulile de Încărcare” emise de către UIC;
- în urma măsurării jocului pietrelor fixe de frecare s-a constatat că jocul însumat între pietrele de frecare de pe ambele părți ale boghiului deraiat avea valoarea „0” și nu se încadra în limitele admise în exploatare stabilite prin Instrucțiunile nr.250/2005 (Foto nr.4 și 5).

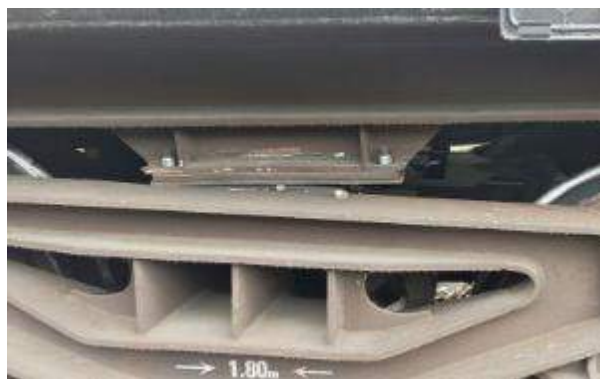
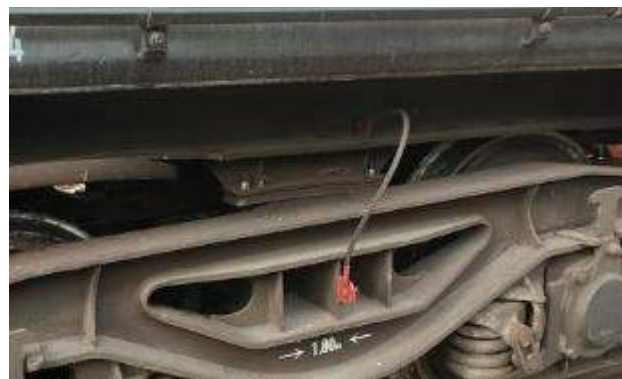
*Foto nr.4 și 5 – Joc consumat la pietrele de frecare ale boghiului deraiat*

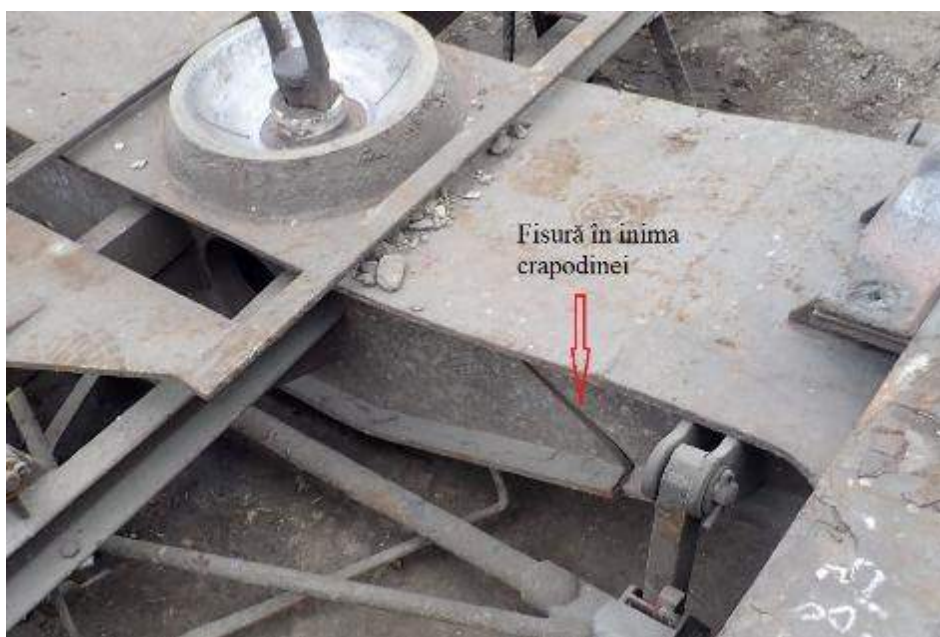
*Foto nr.6 – Fisură în prima inimă a crapodinei de la placa inferioară spre placa superioară*

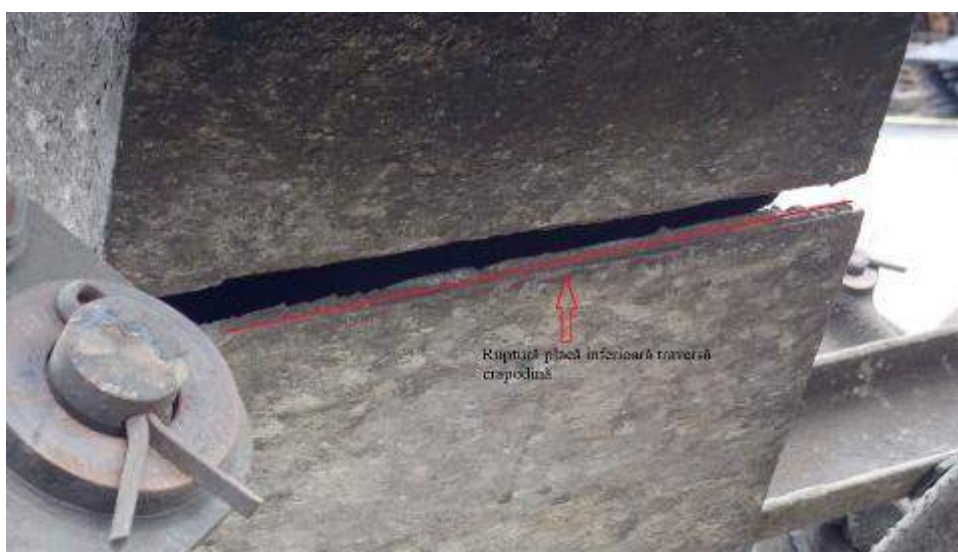
- caracteristicile roților: înclinare flanc exterior, grosime buză roată, înălțime buză roată, diametrul cercului de rulare a roților și distanța între fețele interioare se încadrau în limitele impuse, cu excepția uneia dintre măsurători pentru distanța între fețele interioare de la osia cu roțile 3-4;
- placă de poliamidă era în stare corespunzătoare, nedeteriorată;
- garnitura de etanșare era lipsă;
- traversa crapodinei era fisurată în partea inferioară spre roțile nr.1 și nr.3 și anume spre roata nr.3 prezenta o fisură pe lungime de 150 mm cu o deschidere de 18 mm (Foto nr.8), iar spre roata nr.1 prezenta o fisură pe lungime de 350 mm cu o deschidere de 20 mm (Foto nr.6);
- placa inferioară a traversei crapodinei era ruptă complet (Foto nr.7).

*Foto nr.7 – Placă inferioară traversă crapodină ruptă pe toată lățimea*

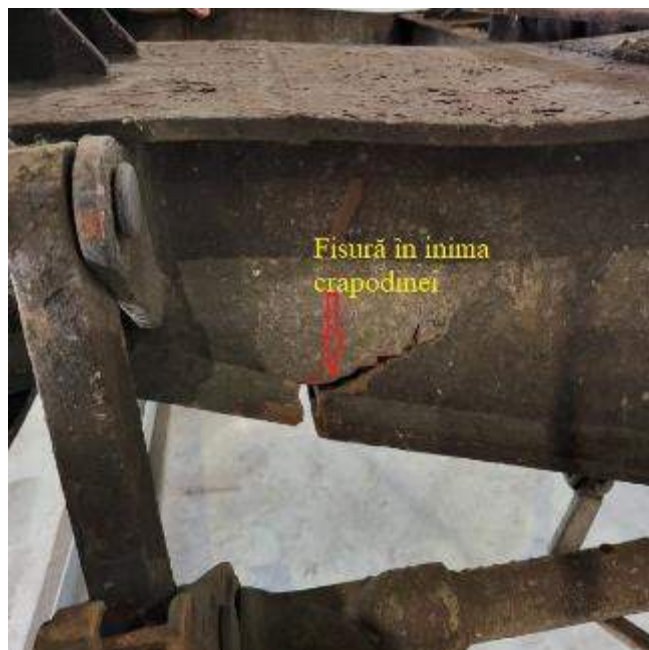
*Foto nr.8 – Fisură în cea dea doua inimă a crapodinei de la placa inferioară spre placa superioară*

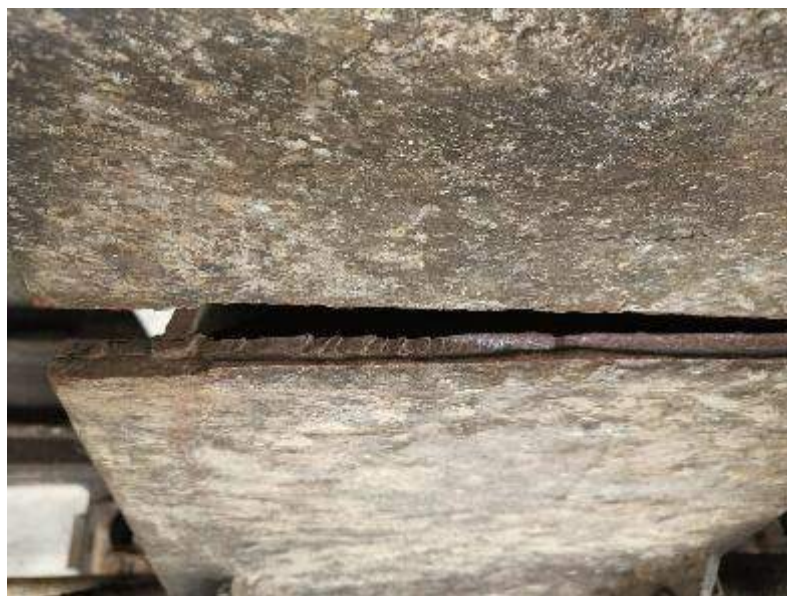
În urma verificărilor efectuate s-a constatat că ruperea a fost inițiată la partea inferioară a traversei crapodinei în lungul unui cordon de sudură realizat la fabricația boghiului (Foto nr.9).

*Foto nr.9 – Rupere la placa inferioară a traversei crapodinei în zona de îmbinare prin sudură*

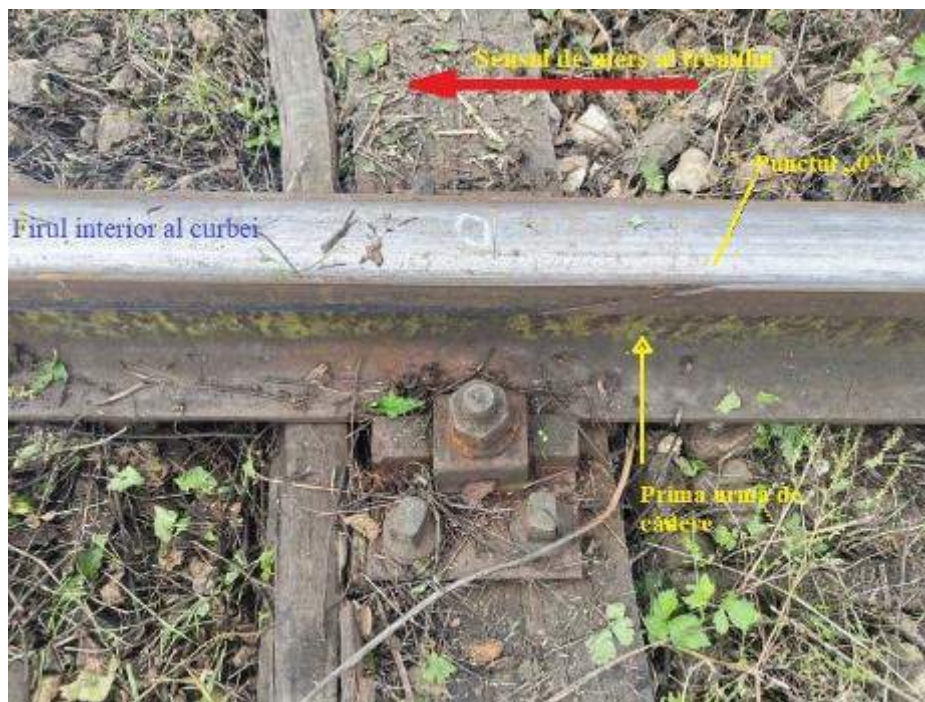
Foto. nr.10 – Punctul „0”

Prima urmă de cădere a roții din dreapta, de pe flancul activ al ciupercii șinei aferente firului interior al curbei, în sensul de mers al trenului, s-a identificat la km 215+050. Acest punct a fost marcat pe teren ca punctul „0” (Foto nr.10).

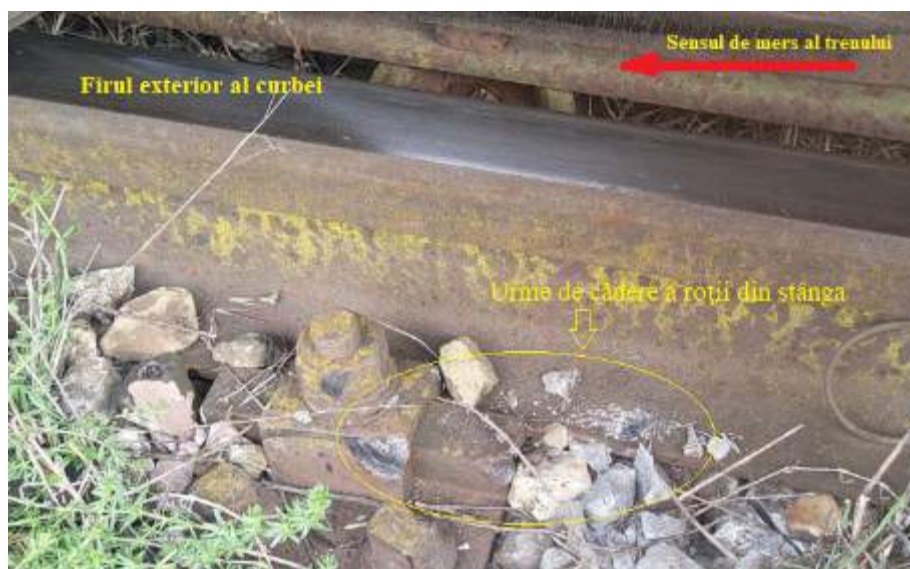
La o distanță de aproximativ 21 m față de punctul „0”, pe firul exterior al căii s-au găsit urme de cădere în exteriorul căii a roții din stânga a primei osii, roata corespondentă roții deraiate din dreapta (Foto nr.11).

Foto. nr.10 – Urme de cădere a roții din stânga

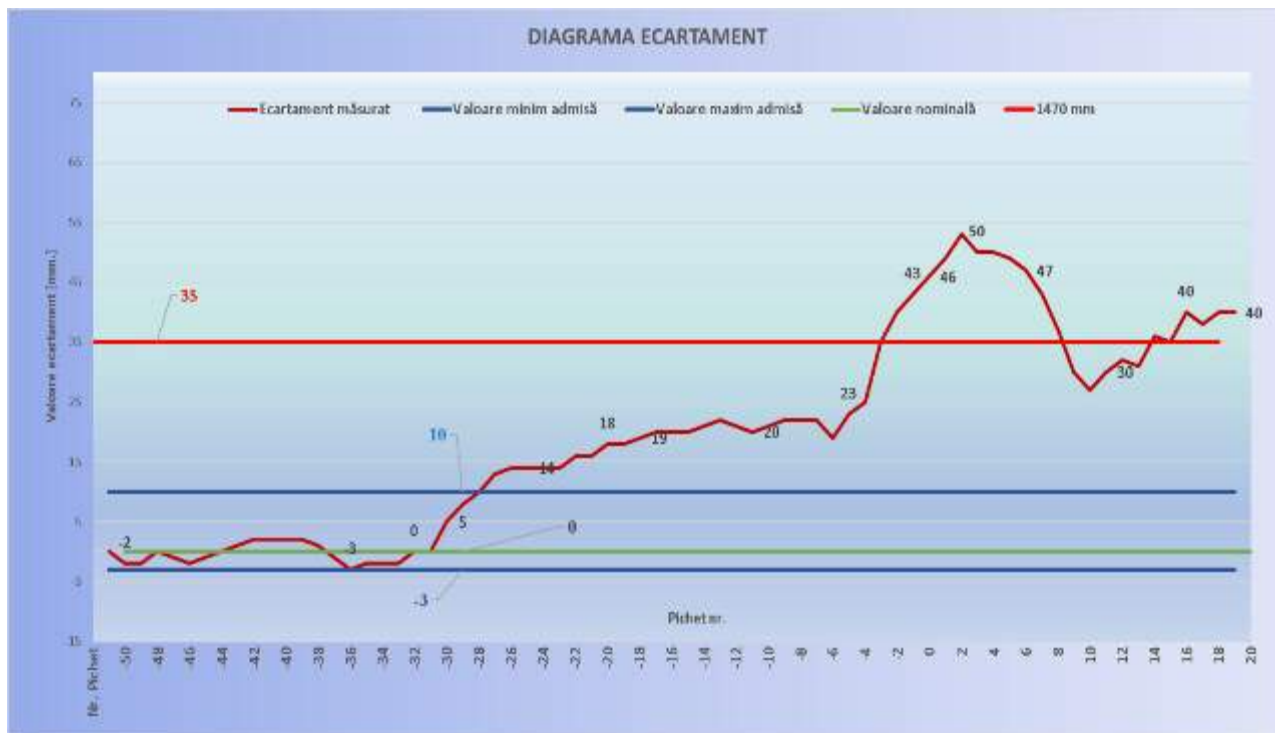
Figura nr. 4 - Diagrama ecartamentului

În diagrama ecartamentului (*figura nr.4*) s-au reprezentat pe abscisă picheții marcați pe teren la echidistanța de 0,5 m, iar pe ordonată s-au reprezentat valorile măsurate cu tiparul de măsurat calea (exemplu: valoarea de 0 mm corespunde ecartamentului de 1435 mm).

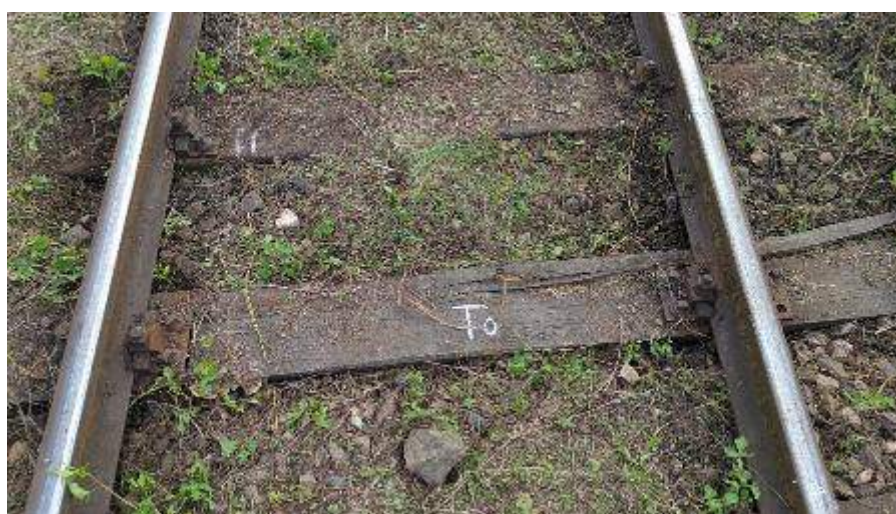
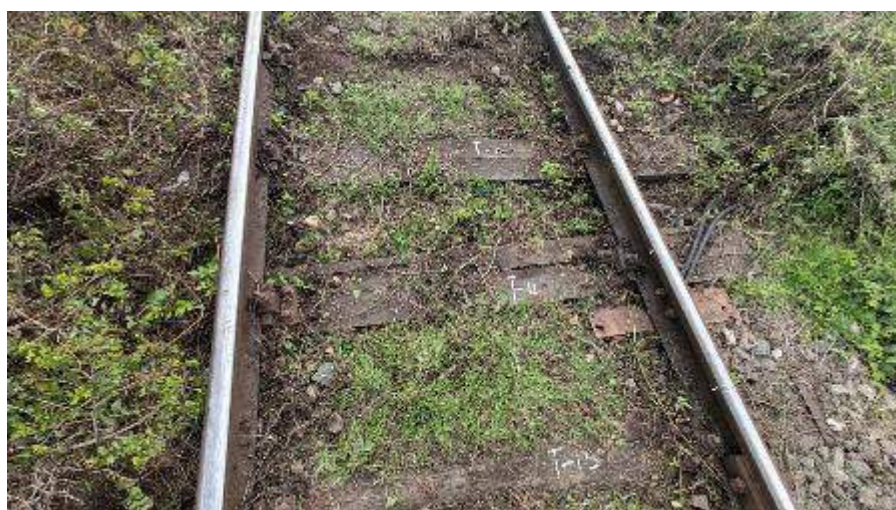
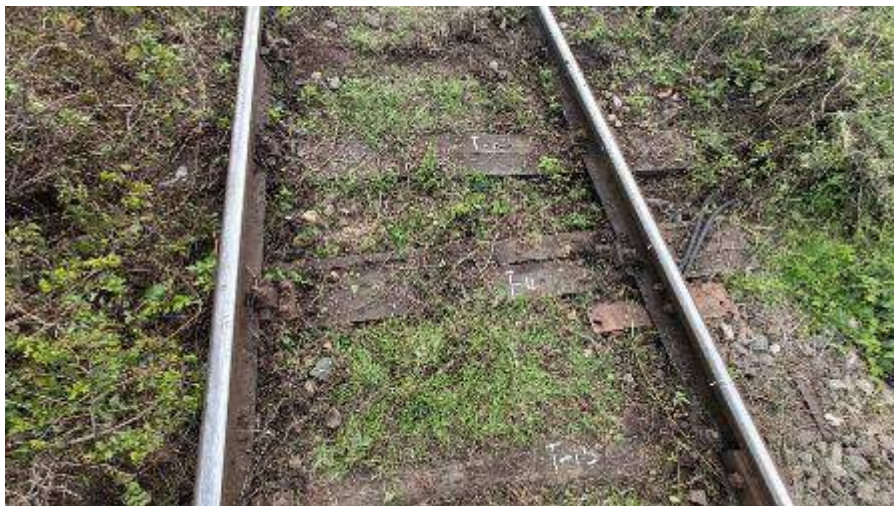
Pe toată porțiunea de linie unde a avut loc accidentul feroviar, prisma de piatră spartă era completă, dar colmatată și cu vegetație abundentă. Menținerea unui grad ridicat de colmatare a prisme de piatră spartă și a vegetației abundente a dus la degradarea (putrezirea) prematură a traverselor de lemn.

*Foto. nr.12,13,14 – Starea traverselor aflate în cale și gradul de colmatare a prisme de piatră spartă*

În cuprinsul zonei unde s-a constatat prima urmă de deraiere, în cale erau 6 traverse de lemn necorespunzătoare consecutive („T-1” ÷ „T5”), a căror stare tehnică nu permitea strângerea tirfoanelor pentru fixarea plăcilor metalice și împiedicarea deplasării acestora. Defectele se încadrau între acele tipuri de defecte care, în conformitate cu prevederile art.25, alin.(1), (2) și (4) din *Instrucția de norme și toleranțe pentru construcția și întreținerea căii - linii cu ecartament normal - nr.314/1989*, impuneau înlocuirea acestora.
