## RAPORT DE INVESTIGARE

privind accidentul feroviar produs la data de 12.09.2024, ora 19:45, pe raza de activitate a Sucursalei Regionale CF Craiova, secția de circulație Alunu – Băbeni (linie simplă neelectrificată), între stația CFR Berbești și halta de mișcare Popești Vâlcea, la km 30+520, în circulația trenului de marfă nr.60568 (aparținând operatorului de transport feroviar SNTFM „CFR Marfă” SA), prin deraierea de primul boghiu, în sensul de mers, al vagonului nr.81536654351-1, al 21-lea din compunerea trenului.

*Raport de investigare final  
11 septembrie 2025*

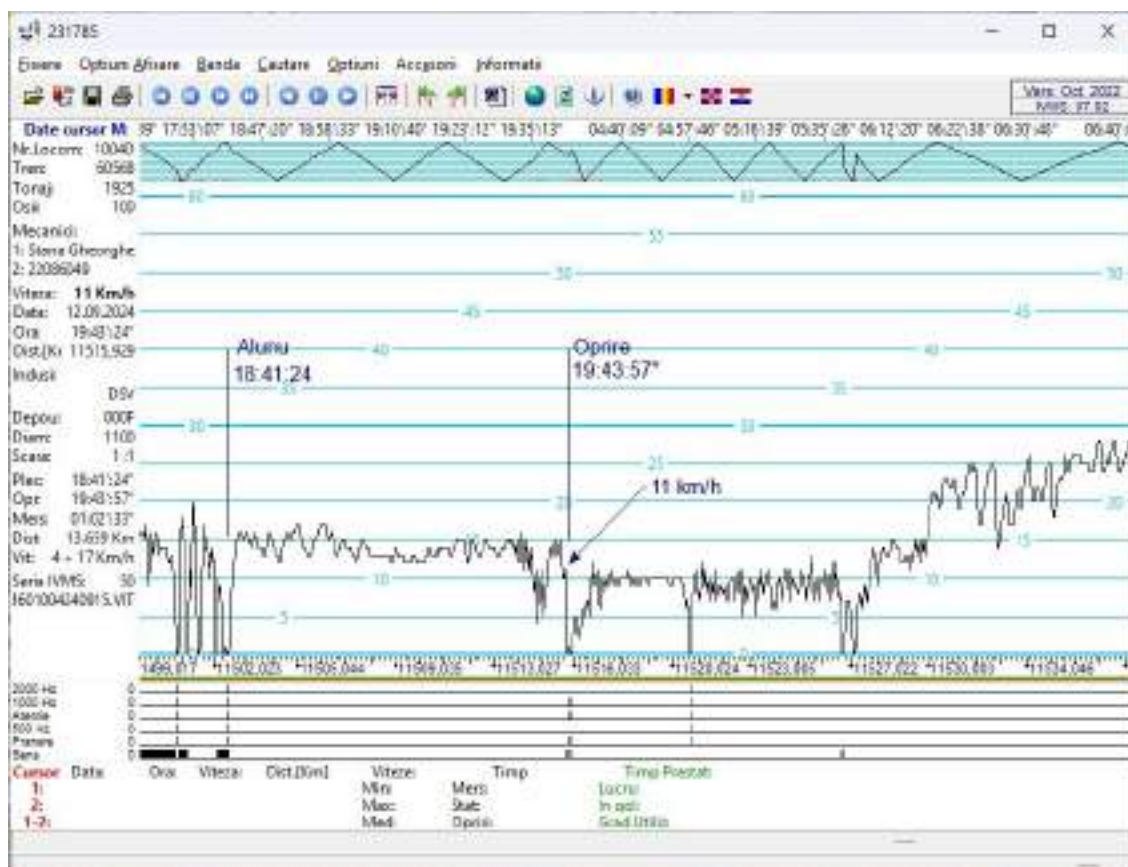
- trenul a circulat cu viteze cuprinse între 5-10-16-12-16-12-15-12-14 km/h pe un spațiu de 6791 metri și un interval de timp de 29':17";
- de la 14 km/h trenul a circulat cu viteze cuprinse între 12-15-12-15-12-16 km/h pe un spațiu de 5080 metri și un interval de timp de 22':37";
- de la 16 km/h trenul a circulat cu viteze cuprinse între 12-15-14-11-5-14-15-11 km/h pe un spațiu de 1762 metri și un interval de timp de 10':07";
- de la viteza de 11 km/h curba de viteză scade la 0(zero) pe un spațiu de 26 metri și un interval de timp de 32 secunde oprind în dreptul km 27+779, la ora 19:43':57";

Imaginea nr.2 – Diagrama de viteză de la locomotiva DA 1004 titulară

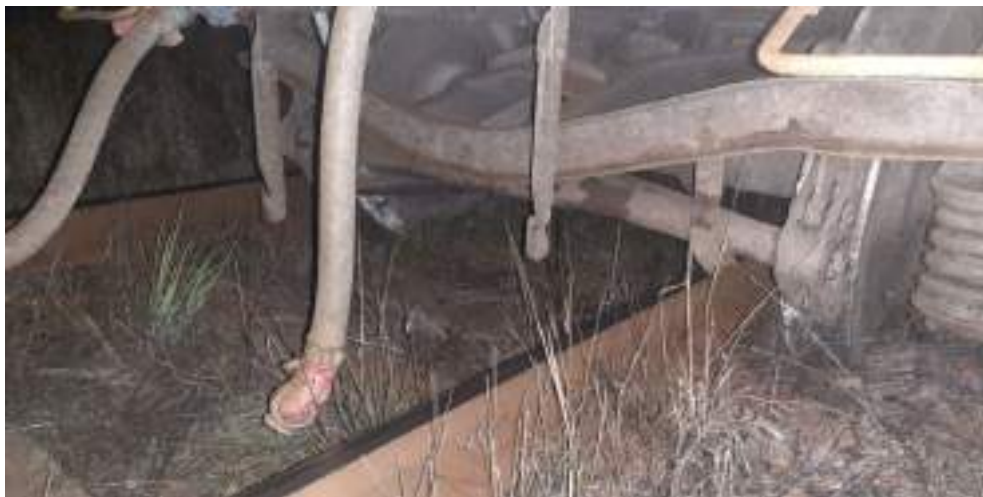
*Imagina nr.3 Vagonul deraiat cu roțile 6-8, în interiorul căii și cu roțile 5-7, în exteriorul căii.*

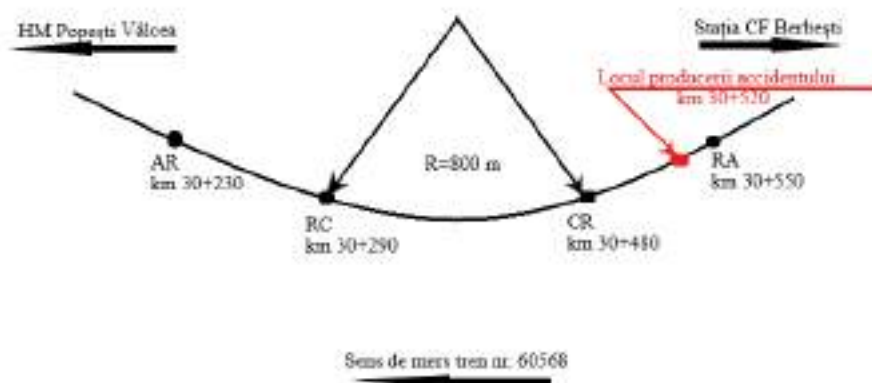
*Imaginea nr.4*

În *imaginea nr.4 și nr.5* este prezentată Punctul „0” și firul interior al căii, unde roata din partea dreaptă a primei osii a vagonului nr.81536654351-1, a părăsit flancul activ al ciupercii șinei și a căzut între firele căii.

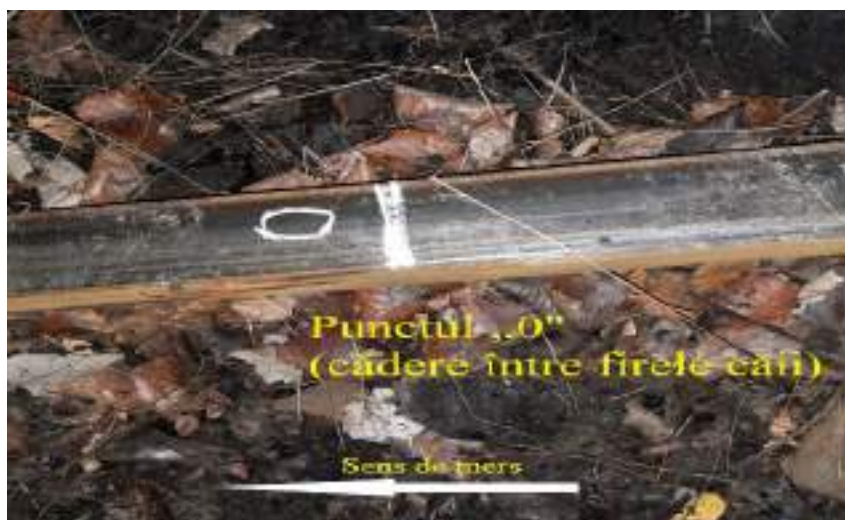
*Imaginea nr. 5 – punctul „0” prima urmă de căderea roții din partea dreaptă, între firele căii*

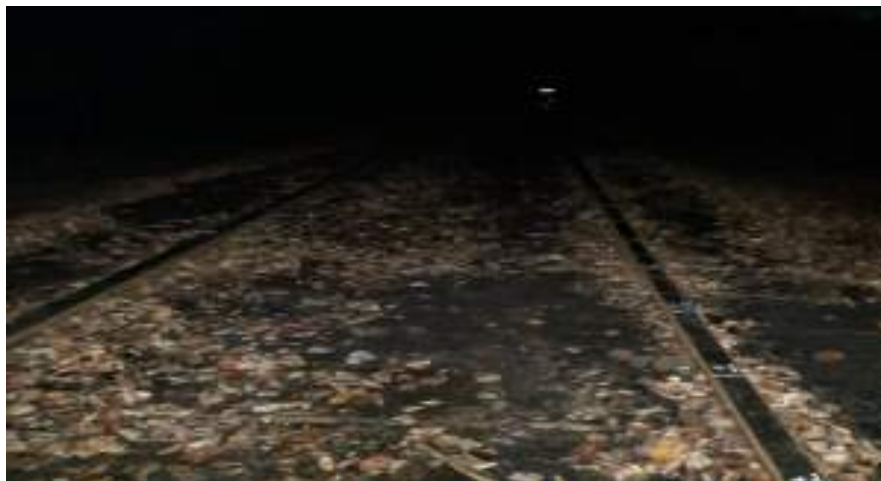
*Imaginea nr.7 – Traversele de beton acoperite cu piatră spartă  
colmatată cu praf de cărbune*

Analizând valorile măsurate ale ecartamentului putem concluziona că, între punctele „-5” și „+1”, valorile fiind la rând peste 1470 mm, pe o distanță de aproximativ 3,5 m, traversele de beton erau **necorespunzătoare**.

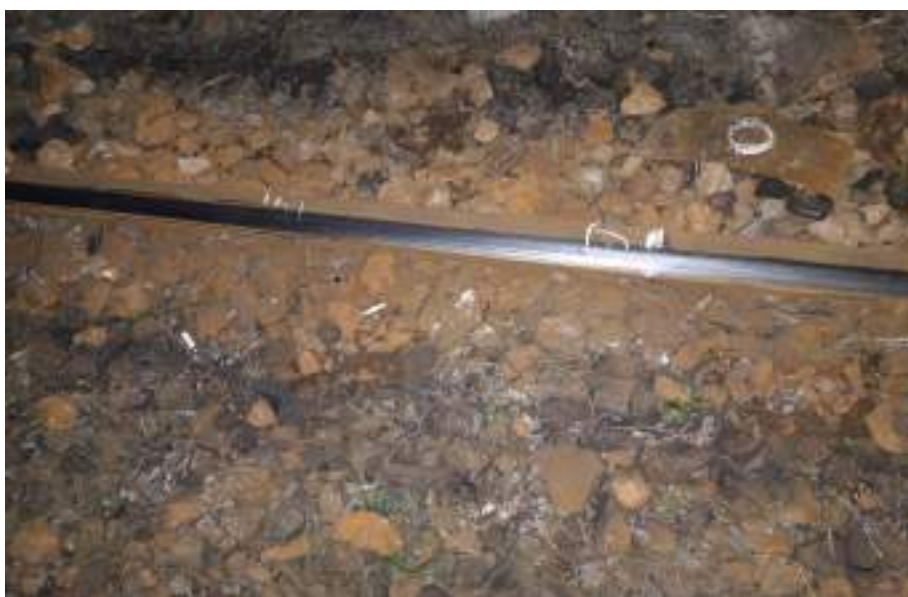
În zona punctului de deraiere, atât între șine cât și pe capetele traverselor, piatră spartă colmatată depășea nivelul feței superioare a traverselor.

*Imaginea nr.8 – prisma de piatră între șine și la capetele traverselor*

În cazul investigat, prisma de piatră spartă era peste fața superioară a traverselor, în special în zona de rezemare și fixare a plăcilor metalice (contrar prevederilor art. 14, pct. 2 din Instrucția nr.314), aspect ce constituie un impediment în identificarea neconformităților cu ocazia reviziei tehnice a căii. Colmatarea prisme de piatră spartă și existența acesteia în exces atât între șine cât și la capetele traverselor, conduce la stagnarea apei și creșterea vitezei de degradare a traverselor de beton, uzarea plăcilor metalice, ruginirea și ruperea materialului mărunț de cale, etc.

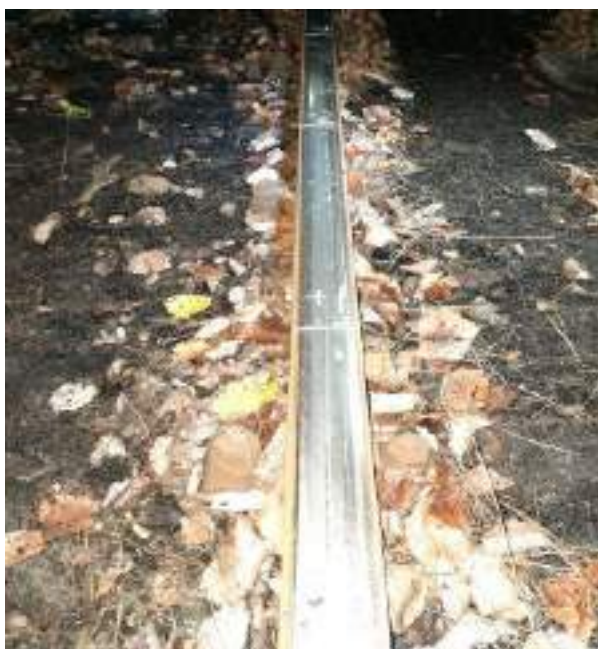
Constatările comisiei de investigare, referitoare la starea tehnică a liniei în zona producerii accidentului feroviar investigat, a fost îngreunată de prisma de balast colmatată cu cărbune, care acoperea atât între șine cât și pe capetele traverselor. Piatra spartă colmatată depășea nivelul feței superioare a traverselor, nepermițând vizualizarea stării tehnice a traverselor pe zona în care pot apare deplasări a șinei în plăcile metalice uzate, în lungul traversei.

Pe această porțiune de linie nu se pot efectua reviziile, nu se pot recenza traversele de beton, verificarea plăcilor de fixare a șinei și a materialului mărunț de cale.

*Imaginea nr.9 – starea tehnică a liniei pe zona producerii accidentului*
