## RAPORT DE INVESTIGARE

privind accidentul feroviar produs la data de 12.02.2025, ora 09:10, pe raza de activitate a Sucursalei Regionale CF Constanța, secția de circulație neinteroperabilă Năvodari – Constanța Mărfuri (linie simplă, neelectrificată), între haltele de mișcare Năvodari și Lumina, la km 17+550, în circulația trenului de marfă nr.66294012, aparținând operatorului de transport feroviar SC Grup Feroviar Român SA, prin deraierea vagonului nr.84537716048-4, al 20-lea din compunerea trenului, de ambele osii ale celui de-al doilea boghiu, în sensul de mers.

Raport de investigare final  
02.02.2026

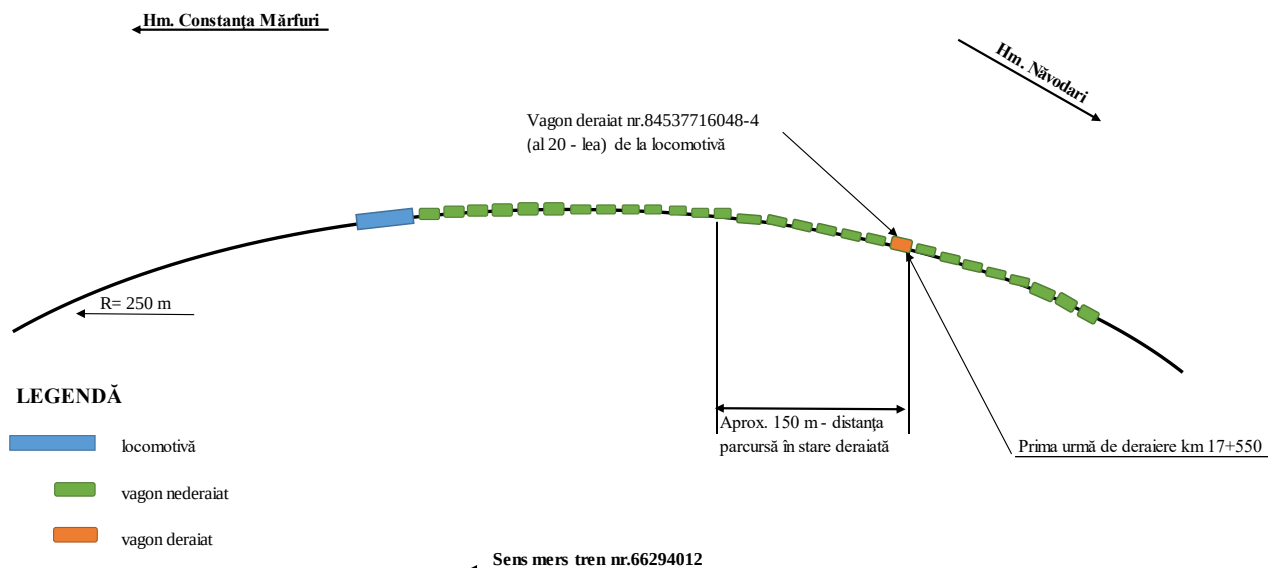
Figura nr.2 - Schița accidentului

Trenul a circulat în stare deraiată o distanță de aproximativ 150 m, după care s-a oprit ca urmare a scăderii bruște a presiunii aerului din conducta generală de aer și măsurilor de frânare a trenului luate de către mecanicul locomotivei aflate în remorcarea trenului..

Viteza maximă de circulație a trenurilor între Hm. Năvodari și Hm. Lumina este de 30 km/h. Pe porțiunea cuprinsă între km 12+500 – 17+600, din anul 2014, viteza de circulație a liniei este restricționată la 15 km/h (din cauza stării necorespunzătoare a traverselor).

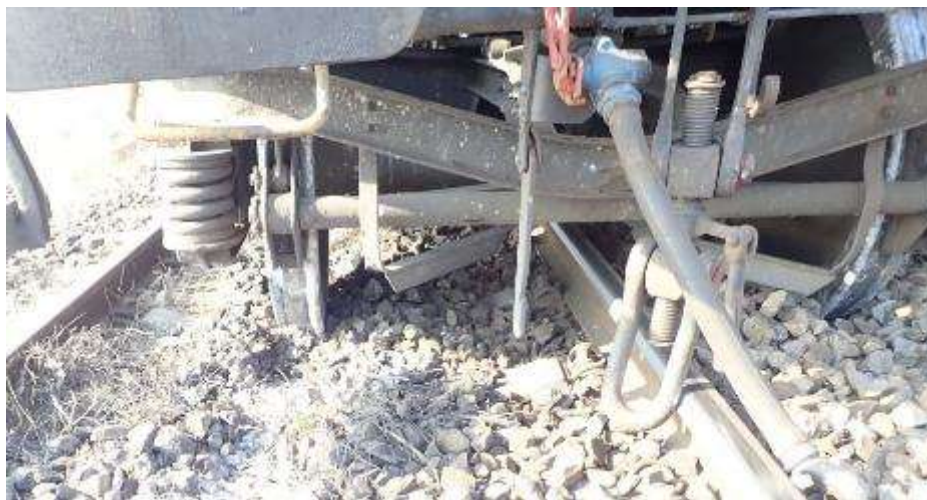
- al doilea boghiu, cu roțile R1÷4 al vagonului nr.84537716048-4 era deraiat de ambele osii (*Foto nr.1*);
- roata din partea stângă a primei osii de la al doilea boghiu era deraiată între firele căii;
- roata din dreapta a primei osii de la al doilea boghiu era deraiată pe partea dreaptă în exteriorul căii;
- roata din partea stângă a celei de a doua osii de la al doilea boghiu era deraiată între firele căii;

- roata din dreapta a celei de a doua osii de la al doilea boghiu era deraiată pe partea dreaptă în exteriorul căii;
- schimbătoarele de regim „gol-încărcat” și „marfă – persoane” se aflau în poziție corespunzătoare stării vagonului și tipului de tren;
- aparatele de legare erau egalizate și strânse corespunzător;
- **frâna automată izolată** la un vagon din compunerea trenului, fapt menționat în formularele Nota de frână și Arătarea vagoanelor.

*Foto nr.1 – Al doilea boghiu deraiat în sensul de deplasare*

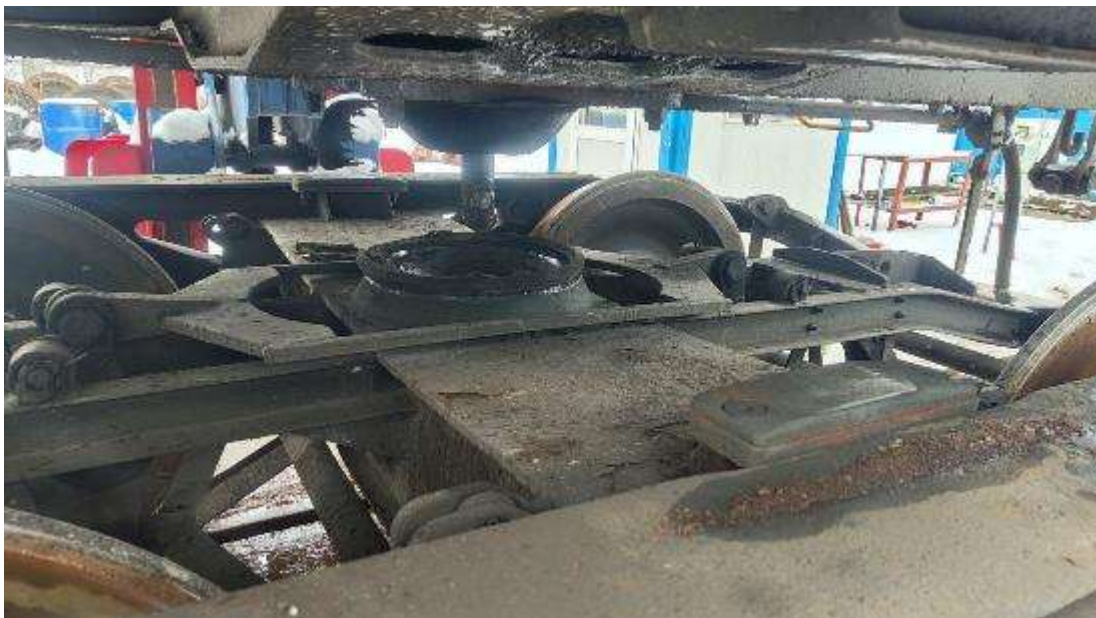
- la boghiul deraiat cu roțile R1÷4 (Foto nr.2), al doilea în sensul de deplasare, starea tehnică a crapodinei și a pietrelor de frecare era corespunzătoare, la crapodina inferioară garnitura de etanșare era în stare corespunzătoare, garnitura de poliamidă era în stare corespunzătoare, nedeteriorată, roțile celor două osii prezentau pe suprafețele de rulare ale acestora urme de rulare în stare deraiată, aceste urme fiind mai accentuate pe suprafețele de rulare ale roților de pe partea dreaptă în sensul de deplasare;
- la boghiul cu roțile R5÷8, primul în sensul de deplasare, starea tehnică a crapodinei și a pietrelor de frecare era corespunzătoare, la crapodina inferioară garnitura de etanșare era în stare corespunzătoare, garnitura de poliamidă era spartă și prezentă în proporție de 70%.

Având în vedere că în urma verificărilor efectuate la boghiul nederaiat cu roțile R5÷8, (primul în sensul de deplasare), nu au fost constatate urme de blocare a crapodinei, exista garnitura de etanșare și pivotul nu era blocat, comisia de investigare consideră că starea garniturii de poliamidă nu a influențat producerea accidentului feroviar.

Cu ocazia acestor verificări s-a constatat că, dimensiunile și cotele măsurate la osiile deraiate și la celelalte părți și subansamble ale vagonului se încadrau în limitele admise în exploatare pentru vagoane de marfă, limite stabilite prin Instrucția nr.250/2005.

*Foto nr.2 – Boghiul deraiat cu roțile RI÷4*

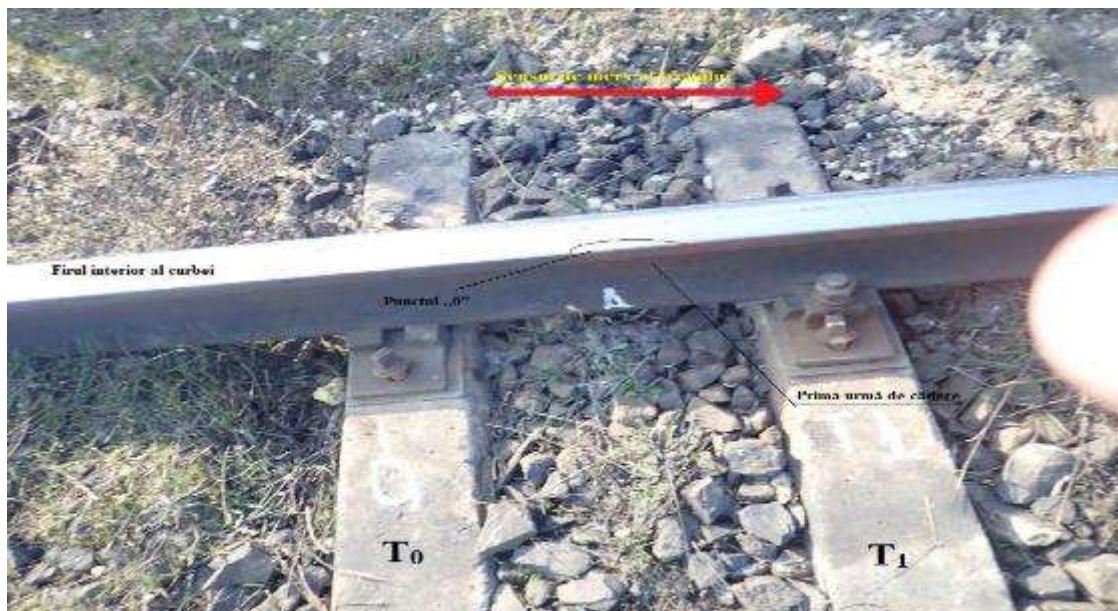
Prima urmă de circulație anormală a fost produsă prin căderea roții din stânga și s-a constatat pe flancul interior al firului din stânga al curbei, în sensul de mers al trenului, identificat la km 17+550. Acest punct a fost marcat pe teren ca punctul „0” (Foto nr.3).

Foto. nr.3 – Punctul „0”

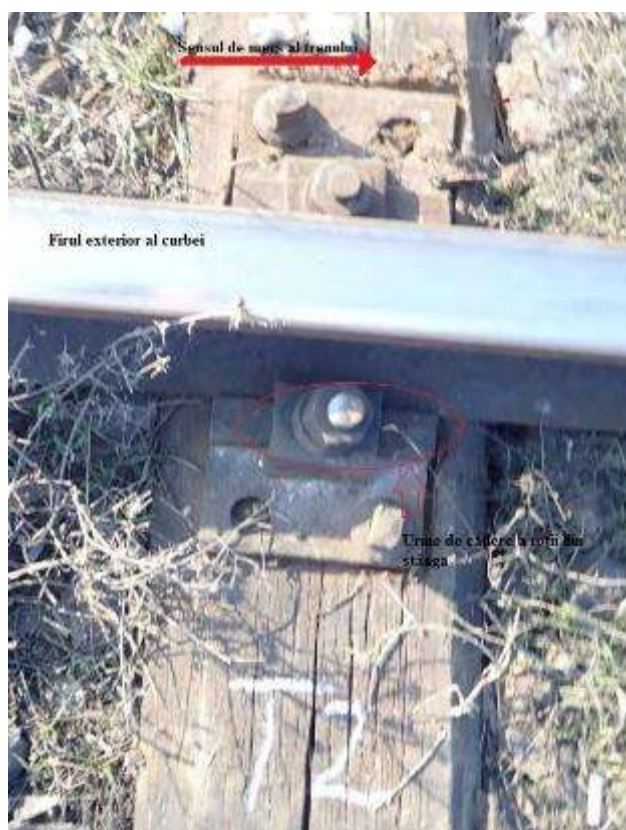
La o distanță de aproximativ 1,7 m față de punctul „0”, pe firul exterior al căii s-au găsit urme de cădere în exteriorul căii a roții din dreapta a primei osii, roata corespondentă roții deraiate din stânga (Foto nr.4).

Foto nr.4 – Urme de cădere a roții din stânga

Deraierea primei osii a boghiului, în sensul de mers, a antrenat în deraiere și cea de-a doua osie.

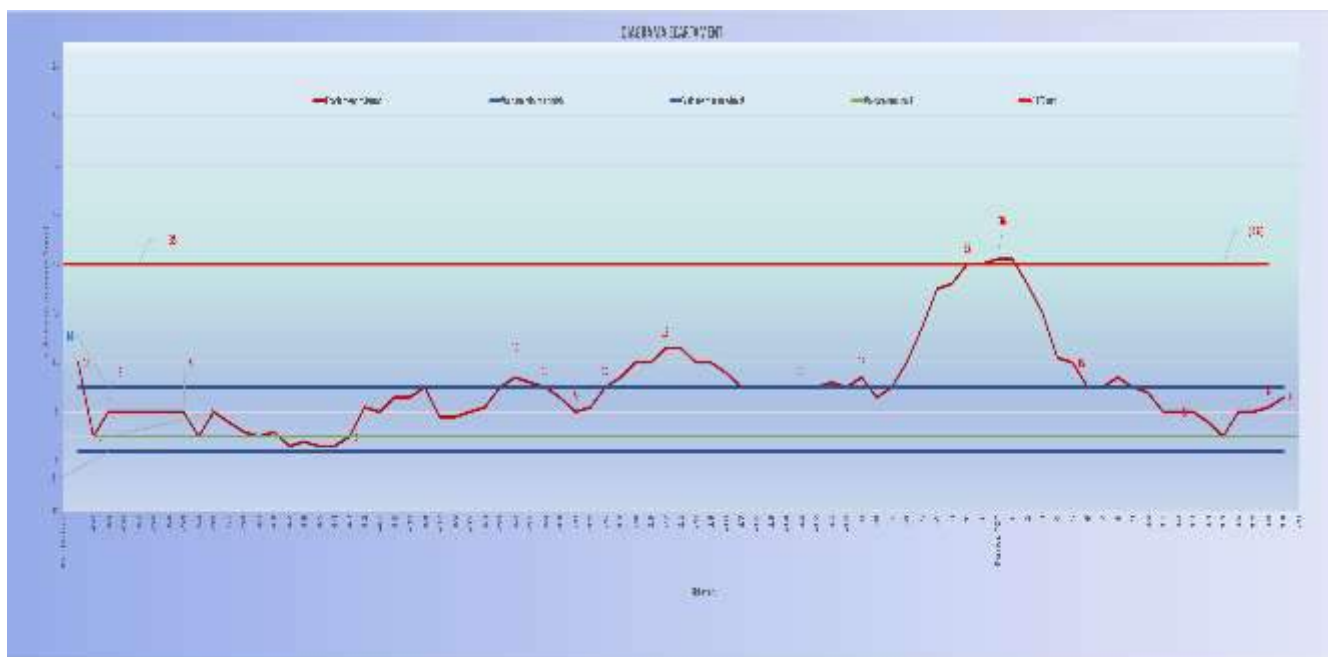
Figura nr. 3 - Diagrama ecartamentului

În diagrama ecartamentului (*figura nr.3*) s-au reprezentat pe abscisă picheții marcați pe teren la echidistanța de 0,5 m, iar pe ordonată s-au reprezentat valorile măsurate cu tiparul de măsurat calea (exemplu: valoarea de 0 mm corespunde ecartamentului de 1435 mm).

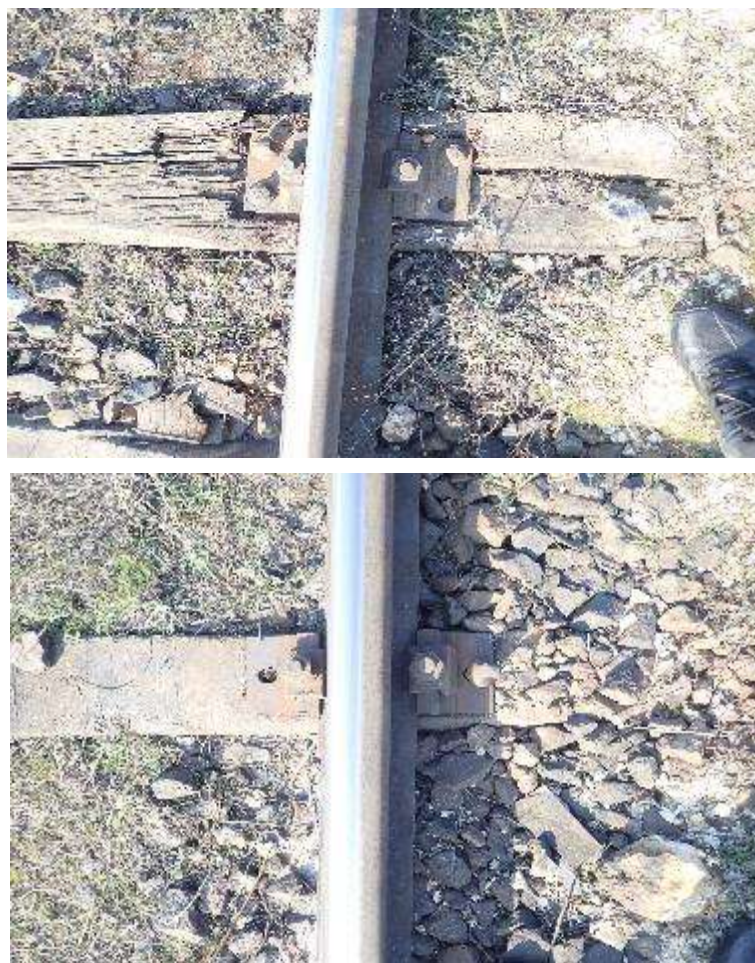
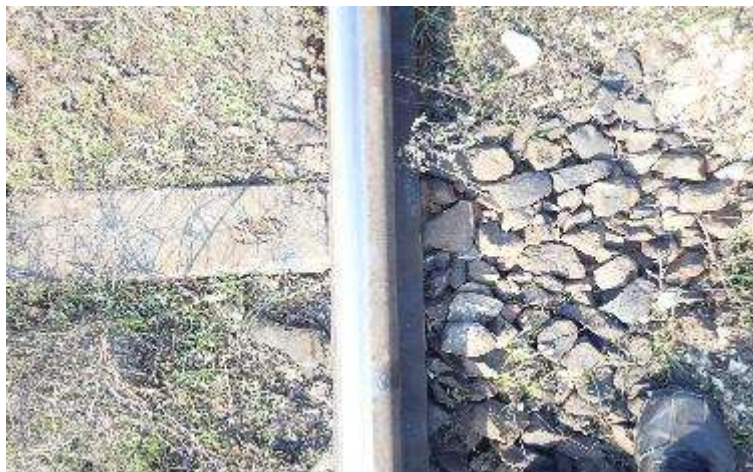
- mai mult de 2 traverse necorespunzătoare la un grup de 15 traverse;
- numărul de traverse necorespunzătoare în cale să depășească 7 %;
- menținerea în cale a 2 traverse necorespunzătoare vecine.

Starea tehnică a traverselor și gradul de colmatare a prisme de piatră spartă este prezentată în următoarele fotografii:

*Foto. nr.5,6,7 – Starea traverselor aflate în cale și gradul de colmatare a prisme de piatra spartă*

- în zona deraierii și cea premergătoare, din 26 traverse analizate, au fost constatate un număr de 18 traverse cu defecte, adică un procent de 69 %, care impuneau înlocuirea, în conformitate cu prevederile art.25, pct.2 din *Instrucția de norme și toleranțe pentru construcția și întreținerea căii - nr.314/1989*;

Pe porțiunea de linie aflată în curbă, din zona producerii accidentului feroviar, au fost verificate un număr de 26 de traverse (20 traverse de beton consecutive și 4 traverse de beton intercalate cu 2 traverse de lemn normale), a căror stare tehnică nu permitea strângerea tirfoanelor pentru fixarea plăcilor metalice și împiedicarea deplasării acestora. Defectele se încadrau între acele tipuri de defecte care, în conformitate cu prevederile art.25, alin.(1), (2) și (4) din *Instrucția de norme și toleranțe pentru construcția și întreținerea căii - linii cu ecartament normal - nr.314/1989*, impuneau înlocuirea acestora.
