## AVIZ

## RAPORT DE INVESTIGARE

privind accidentul feroviar produs în data de **17.02.2025**, pe raza de activitate a Sucursalei Regionale de Căi Ferate Brașov, în halta de mișcare Bicsadu Oltului, prin deraierea ambelor osii ale primului boghiu de la primul vagon din compunerea trenului de călători Regio nr.4504 aparținând operatorului de transport feroviar SNTFC „CFR Călători” SA.

*Varianta finală*  
12 decembrie 2025

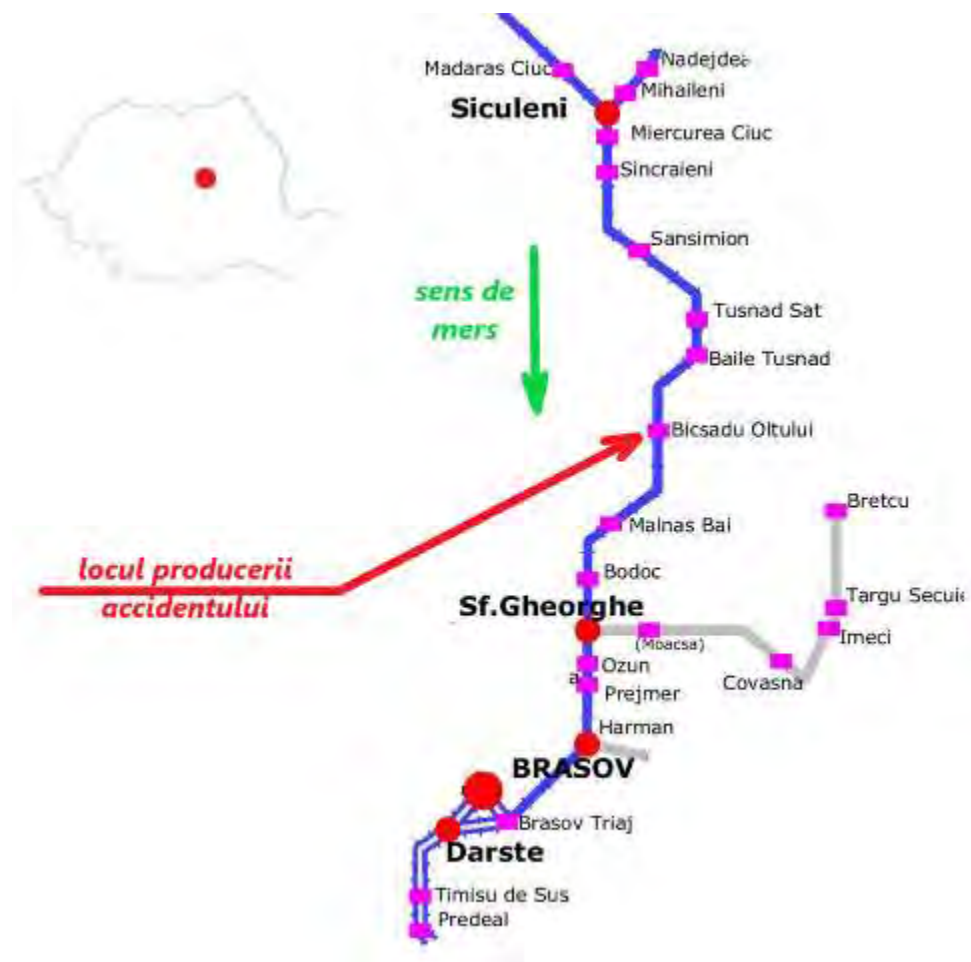
Figura nr.1

La ora 08:20 în Hm Bicsadu Oltului – *figura nr.1*, pe parcursul de ieșire de la linia III directă, când trenul se afla pe o porțiune de linie în aliniament cu o declivitate de 3 ‰, pantă în sensul de mers, în cuprinsul schimbătorului de cale nr.1R atacat pe la călcâi (macazul schimbătorului fiind manevrat pe directă), s-a produs deraierea primului boghiu, în sensul de mers, a vagonului nr.**50532076034-9** poziționat în compunerea trenului – *foto nr.1*.

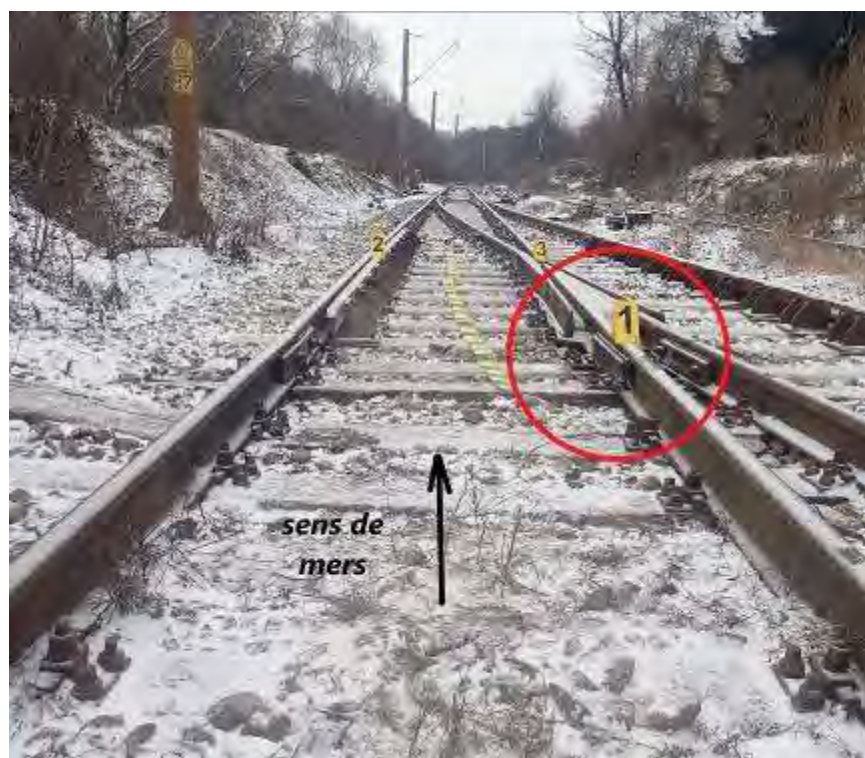
Foto nr.1

În momentul în care vagonul urma să treacă peste schimbătorul de cale nr.1R pe zona joantei de capăt, s-a produs lovirea de către bandajul roții din dreapta a primei osii în sensul de mers - roata nr.7-, a eclisei de racordare metalice exterioare de pe firul drept al liniei, în sensul de mers al trenului. Eclisa de racordare a pătruns – prin săltare (ridicare) - în gabaritul de liberă trecere a vagonului, blocând rularea normală pe șină a roții respective și producând deraierea acesteia și implicit a roții din partea stângă a osiei.

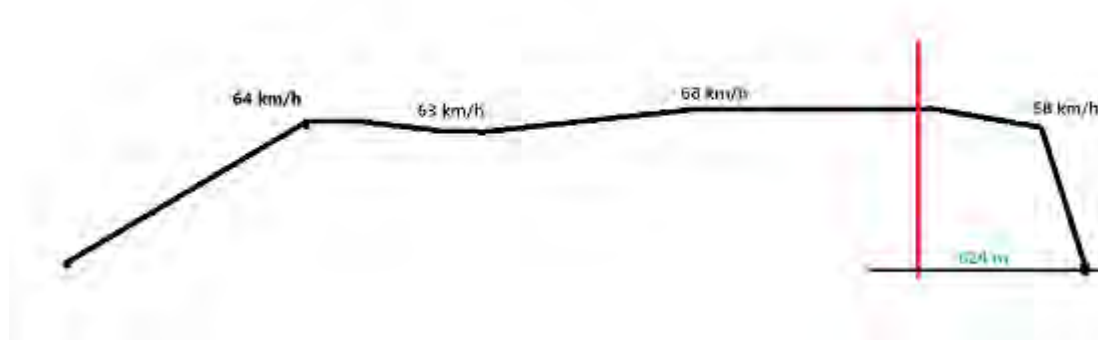
*Figura nr.2 – evoluția vitezei de la plecarea din Hm Bicsadu Oltului până la oprire*

Luând în considerare cele de mai sus – *figura nr.2* și având în vedere distanța de 624 m parcursă de vagon în stare deraiată, se poate concluziona că deraierea s-a produs în perioada în care viteza de circulație era constantă la valoarea de 68 km/h.

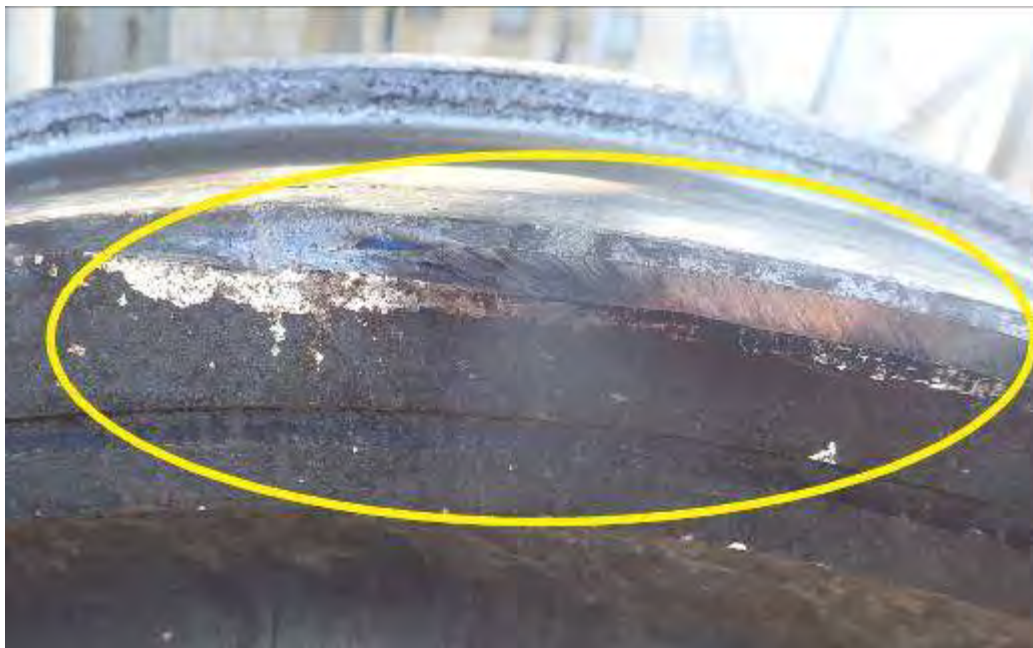
- ✓ tampon de ciocnire din dreptul roții nr.7 având cursă fără rezistență;
- ✓ pe zona de contra-pantă și șanfren de racordare a feței exterioare cu suprafața de rulare a rotii nr.7 s-a observat o urmă de frecare cu afectare termică pe o lungime de 65 cm, ca urmare a unei lovituri, cu desprindere de material – *foto nr.2 și nr.6.*

Foto nr.2 – urma de lovire a părții care ține loc de bandaj, cu afectare termică

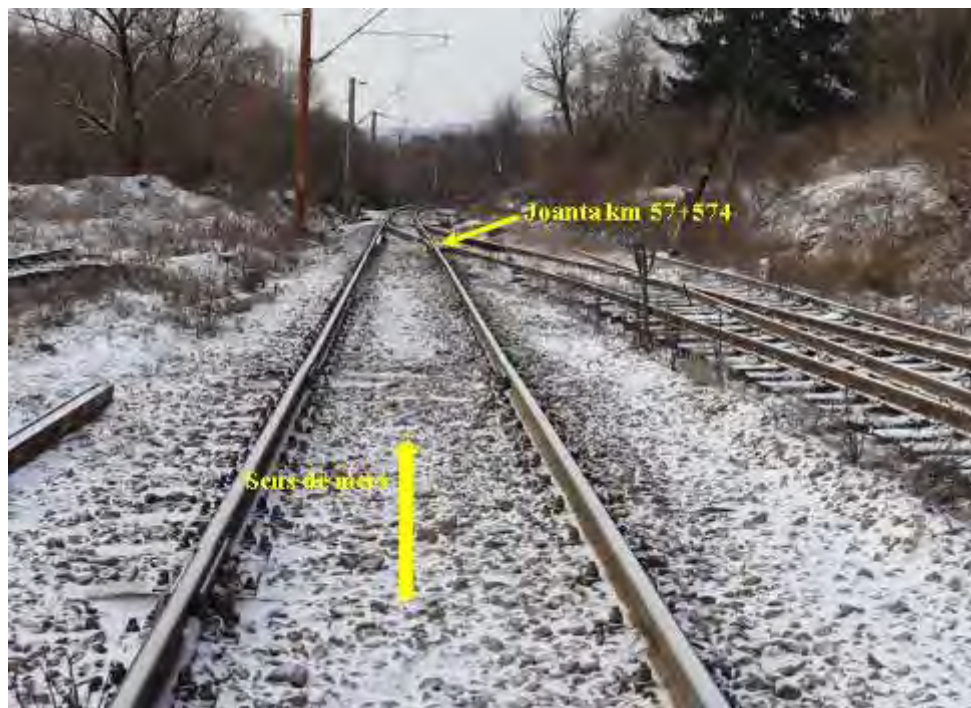
Foto nr.4

Deraierea s-a produs la ieșirea trenului de pe linia III directă din Hm Bicsadu Oltului, cu parcurs peste schimbătorii de cale nr.3, nr.1 și nr.1R, în momentul în care trenul se afla pe schimbătorul 1R, atacat pe la „ultima joantă” km.57+574 – *foto nr.3*. Trenul a circulat în sensul invers creșterii kilometrajului liniei, vârful schimbătorului nr.1R având poziția kilometrică 57+541. – *foto nr.4*.

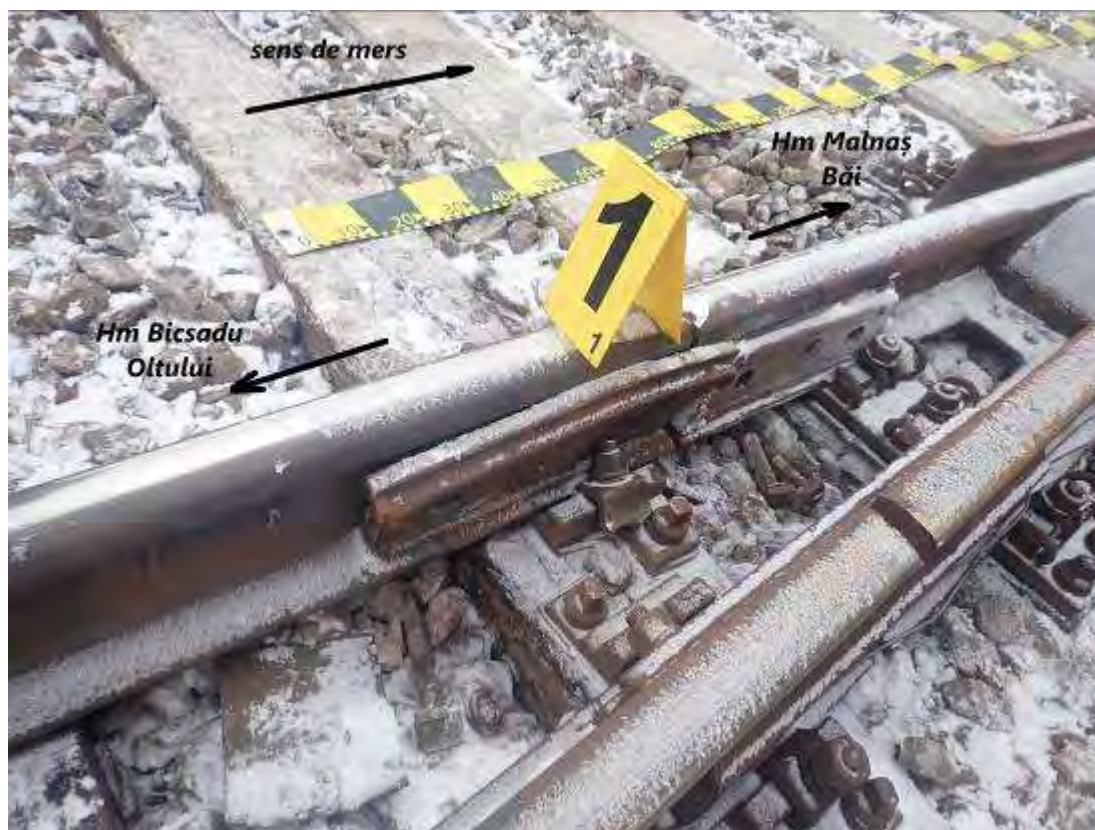
- ✓ în zona joantei de capăt – *foto nr.5*, s-a produs lovirea de către roata nr.7 - *foto nr.6*, a capătului dinspre Hm Bicsadu Oltului a eclisei metalice exterioare de pe firul drept al liniei - *foto nr.7*, în sensul de mers al trenului;
- ✓ în urma ruperii șuruburilor orizontale de la joantă - *foto nr.8*, eclisa metalică exterioară a pătruns în gabaritul de liberă trecere al vagonului - capătul eclisei dinspre Hm Malnaș Băi rezemându-se de

traversa de beton al schimbătorului ( foto nr.5 și nr.9) -, a blocat rularea normală a roții nr.7 pe șină și a săltat-o (ridicat-o) de pe suprafața de rulare a șinei, distrugând marginea traversei de beton. **Eclisele de la joante au fost asigurate numai cu două șuruburi orizontale în loc de patru șuruburi (câte unul la fiecare capăt de șină).**

Foto nr.5 – Joanta capăt schimbător nr.1R cu eclisa metalică exterioară

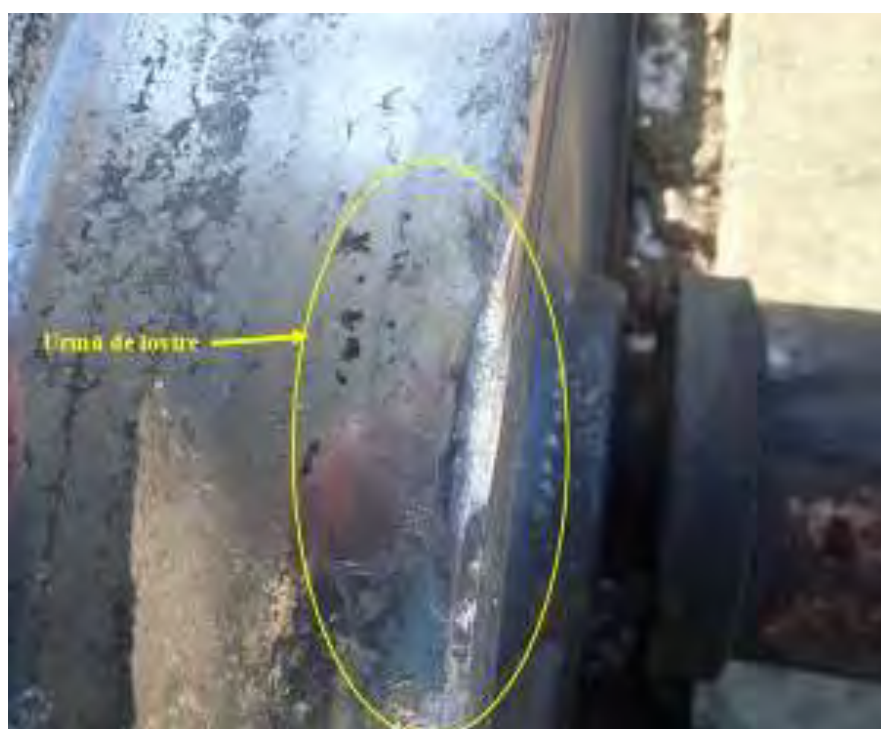
Foto nr.6 - Urmă de lovire bandaj

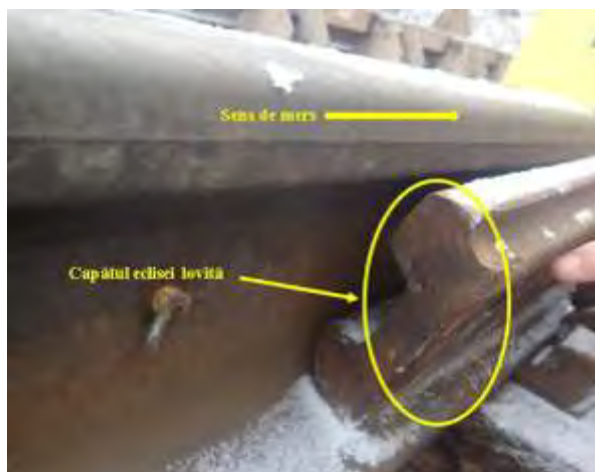
Foto nr.7 – Capăt eclisă lovită

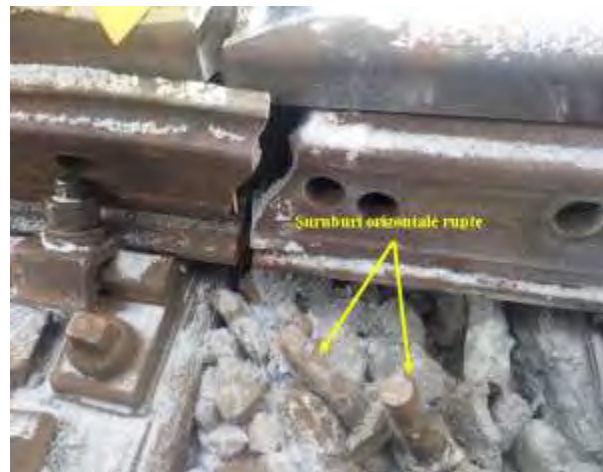
Foto nr.8 – Șuruburi orizontale rupte

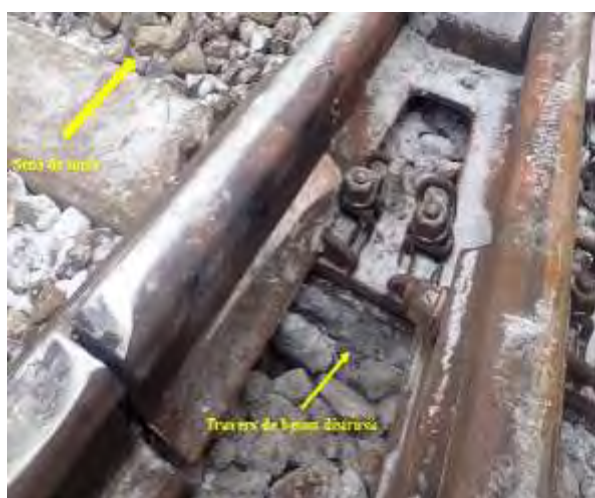
Foto nr.9 – Margine traversă de beton distrusă

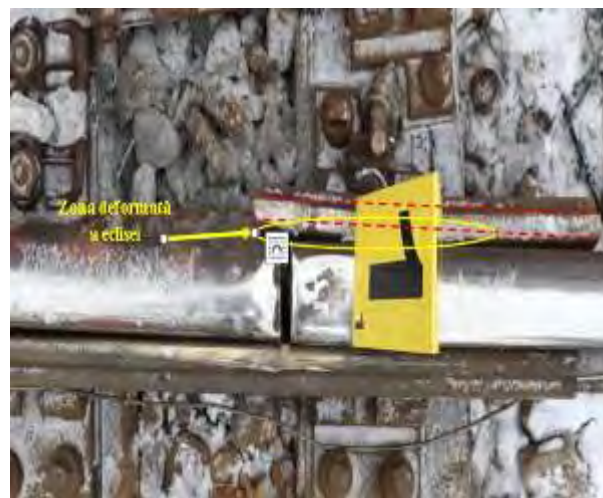
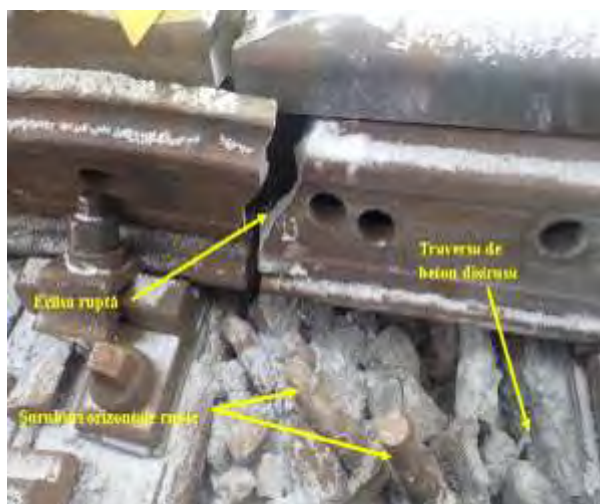
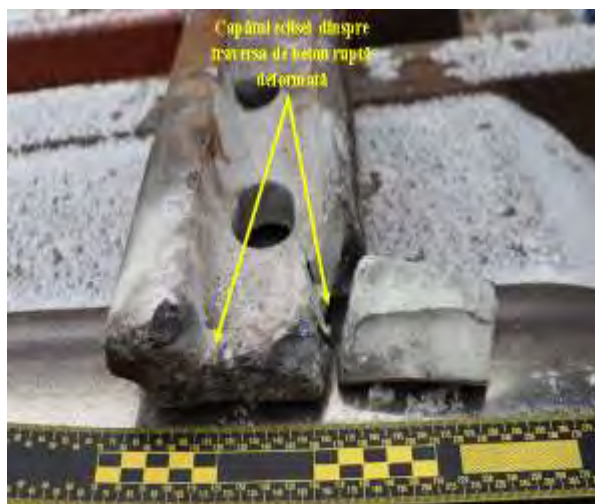
Foto nr.10 – Eclisă ruptă, deformată

✓ în urma impactului, eclisa metalică exterioră s-a deformat și s-a rupt - foto nr.10 ÷ nr.12;

Foto nr. 11 – Eclisa ruptă, deformată

Foto nr.12 – Eclisă ruptă

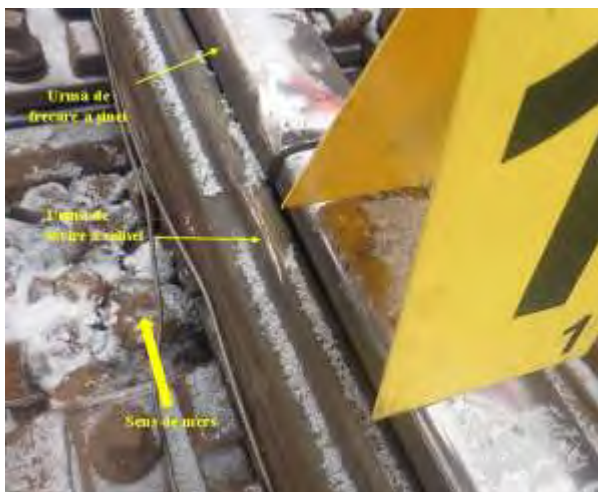
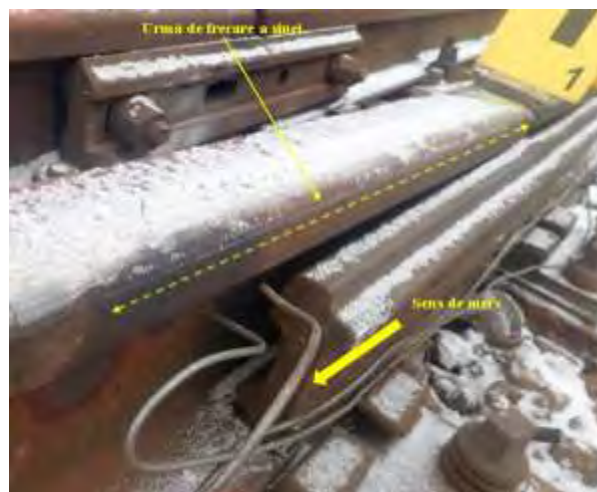
✓ roata nr.5 – roata din partea dreaptă a celei de a doua osii în sensul de mers al trenului -, a lovit cu buza bandajului eclisa interioară de la joanta de capăt a schimbătorului nr.1R de pe firul drept sens de mers al trenului - foto nr.13 și a frecat suprafața activă interioară a șinei pe o lungime de 0,40 m - foto nr.14, cu tendința de escaladare a șinei;

Foto nr. 13 – Eclisă lovită, urmă de frecare a șinei Foto nr.14 – Urmă de frecare a șinei

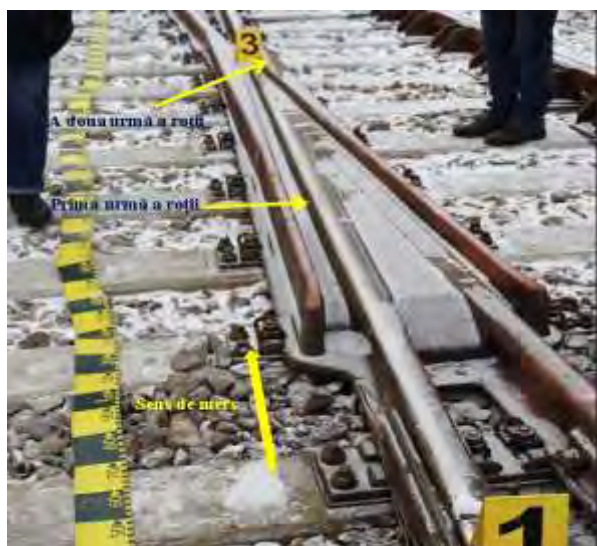
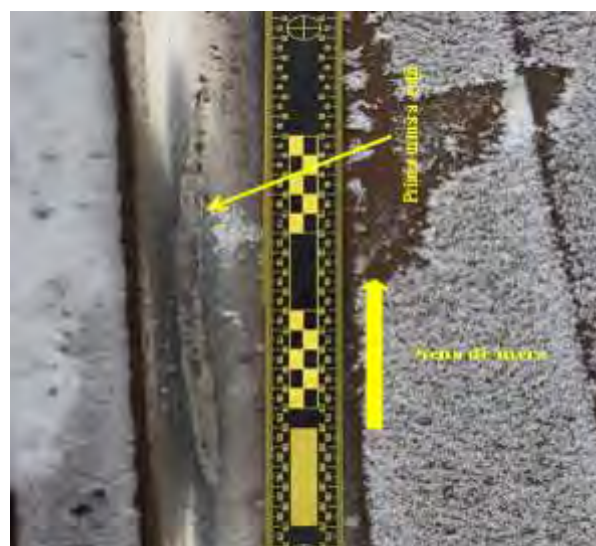
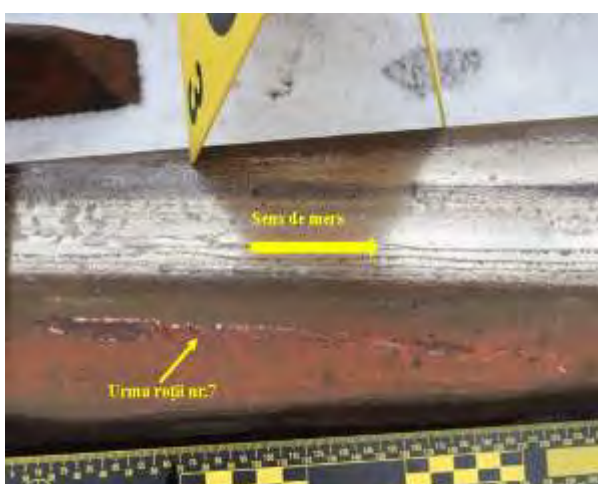
- ✓ în continuare, roata nr.7 a atins suprafața de rulare a inimii de încrucișare la 1,50 m de la joanta de capăt, cu o urmă de  $L = 0,21$  m, după care iarăși a atins în zona vârfului inimii la 3,70 m de la joanta de capăt cu o urmă de  $L = 0,22$  m - foto nr.15 ÷ nr.17.

Foto nr. 15 – Urmele roții nr.7 pe inimă

Foto nr.16 – Prima urmă a roții nr.7

Foto nr.17 – A doua urmă roții nr.7

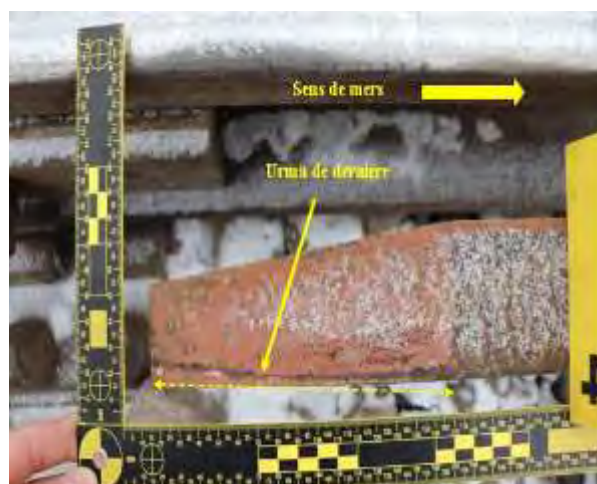
Foto nr.18 – Urmă roții nr.8 pe capătul contrașinei

- ✓ roata nr.8 (roata oponentă a roții nr.7) a escaladat capătul contrașinei inimii de încrucișare dinspre Hm Bicsadu Oltului - foto nr.5 și nr.18 - firul stâng sens de mers a trenului cu o urmă de  $L = 0,15$  m, aflat la 0,30 m de la joanta de capăt a schimbătorului -, după care a fost săltată în aer;

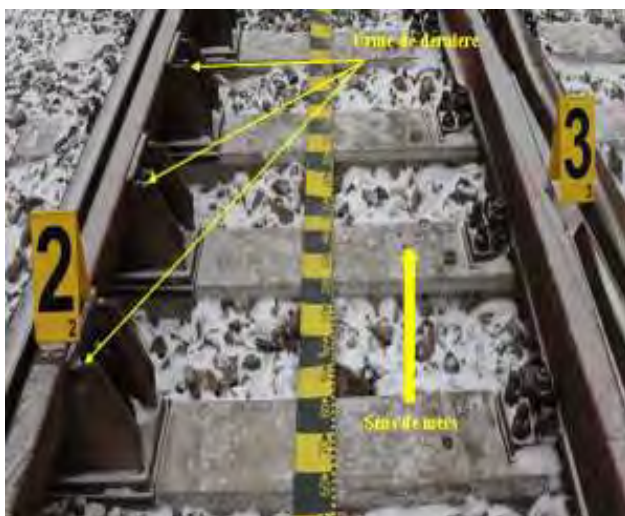
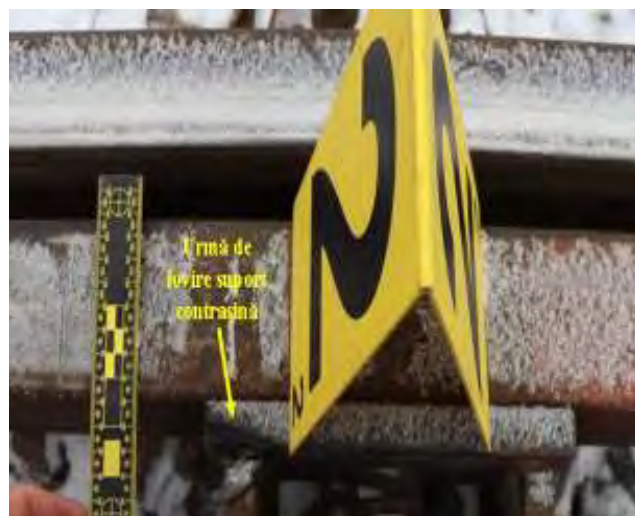
- ✓ în urma revenirii, roata nr.8 a lovit suportii contrașinei nr.5 – 7, din zona vârfului inimii aflate la 3,30 m de joanta de capăt - *foto nr.19 și foto nr.20*, după care a căzut în interiorul căii, moment în care roata nr.7 a căzut în exteriorul liniei.

Foto nr.19 – Urmă lovire suport contrașină

Foto nr.20 – Urmă lovire suport contrașină

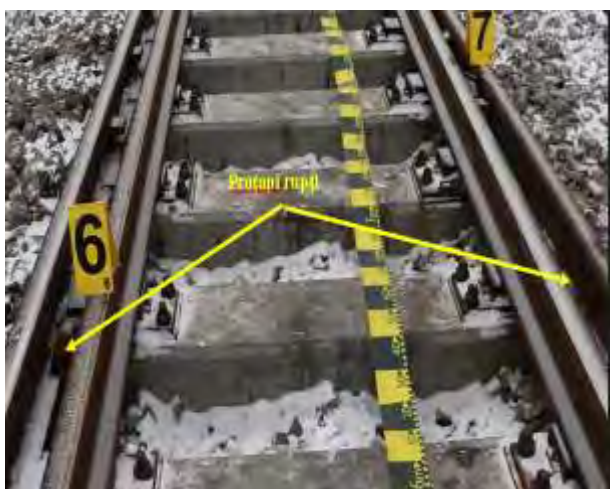
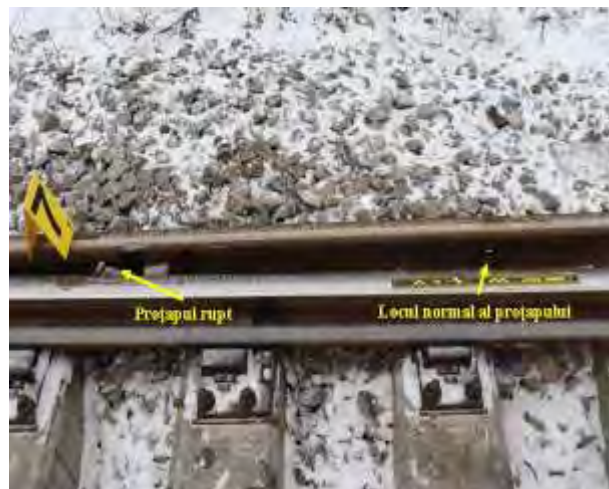
- ✓ osia nr.4 a vagonului – prima în sensul de mers -, a circulat deraiată cu roata nr.8 în interiorul liniei și roata nr.7 în exteriorul șinei de legătură a liniei directe dintre inima de încrucișare și macaz. În zona macazului roata nr.8 a circulat între contraacul drept și acul curb al schimbătorului iar roata nr.7 între contraacul curb și acul drept și a rupt proțapii de  $L = 114\text{mm}$  de pe ambele fire - *foto nr.21 și foto nr.22*.

Foto nr. 21 – Proțapi rupți pe ambele fire

Foto nr.22 – Proțap rupt firul drept

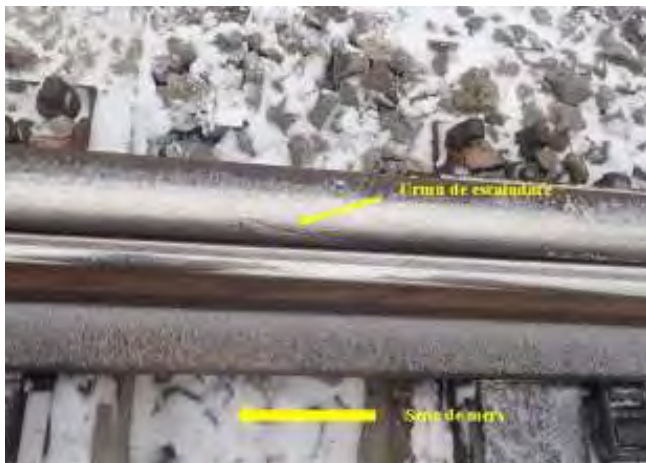
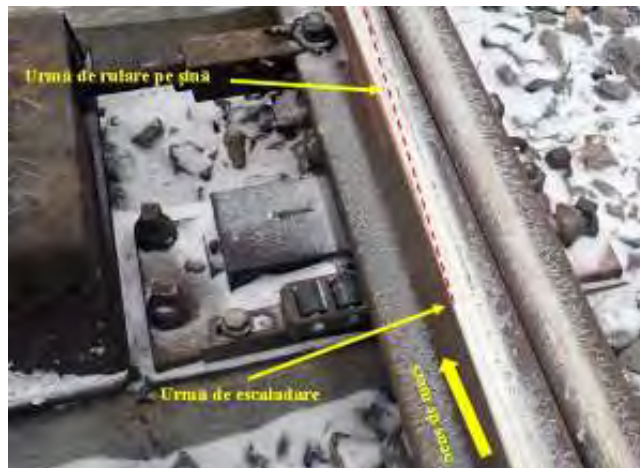
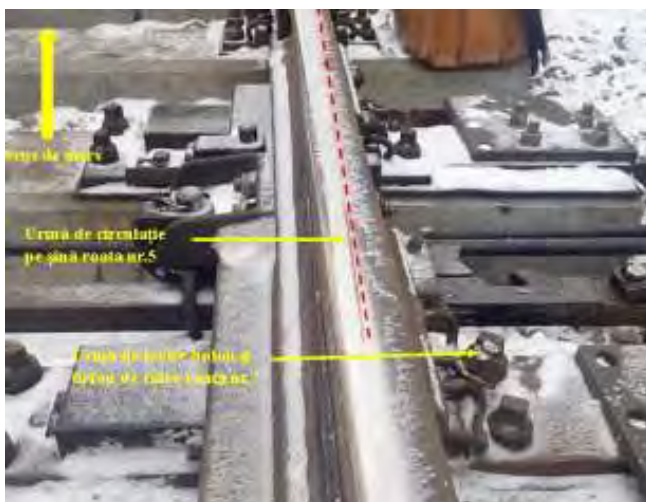
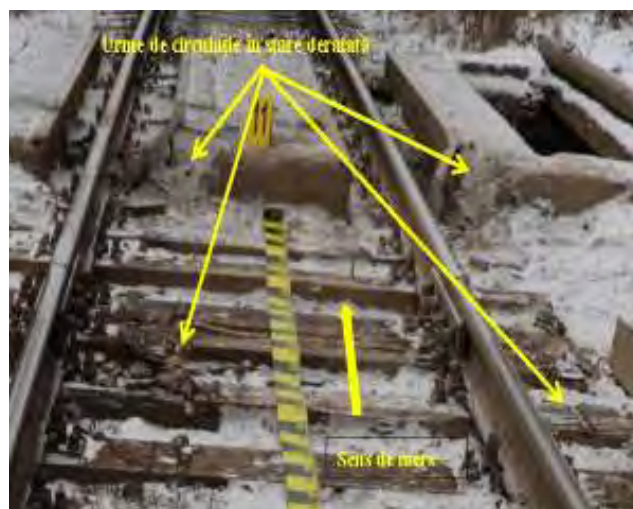
- ✓ după parcurgerea unei distanțe de 24,60 m de la vârful inimii de încrucișare, la 1,20 m după dispozitivul ajutător de manevrare cu arc (DAMA) roata nr.7 a escaladat contraacul curb și a căzut în exteriorul schimbătorului de cale – *foto nr.23*. Deraierea primei osii în sensul de mers a condus la escaladarea acului drept al schimbătorului de către roata nr.5 de la a doua osie a aceluiași boghiu la 0,60 m înainte de DAMA - *foto nr.24*, în continuare această roată a circulat pe suprafața de rulare a contraacului curb până la prima joantă a schimbătorului *foto nr.25*, unde a căzut în exteriorul căii;
- ✓ roata corespondentă nr.6 din partea stângă a căzut între firele căii și din acel moment, vagonul a circulat cu ambele osii ale primului boghiu, în sensul de mers, în stare deraiată până la km.56+950, respectiv o distanță de 624 m – *foto nr.26*.

Foto nr. 23 – Urmă de escaladare contraac de către roata nr.7

Foto nr.24 – Urmă de escaladare ac de către roata nr.5

Foto nr. 25 – Urmă de circulație pe contraac

Foto nr.26 – Urme ale circulației în stare deraiată

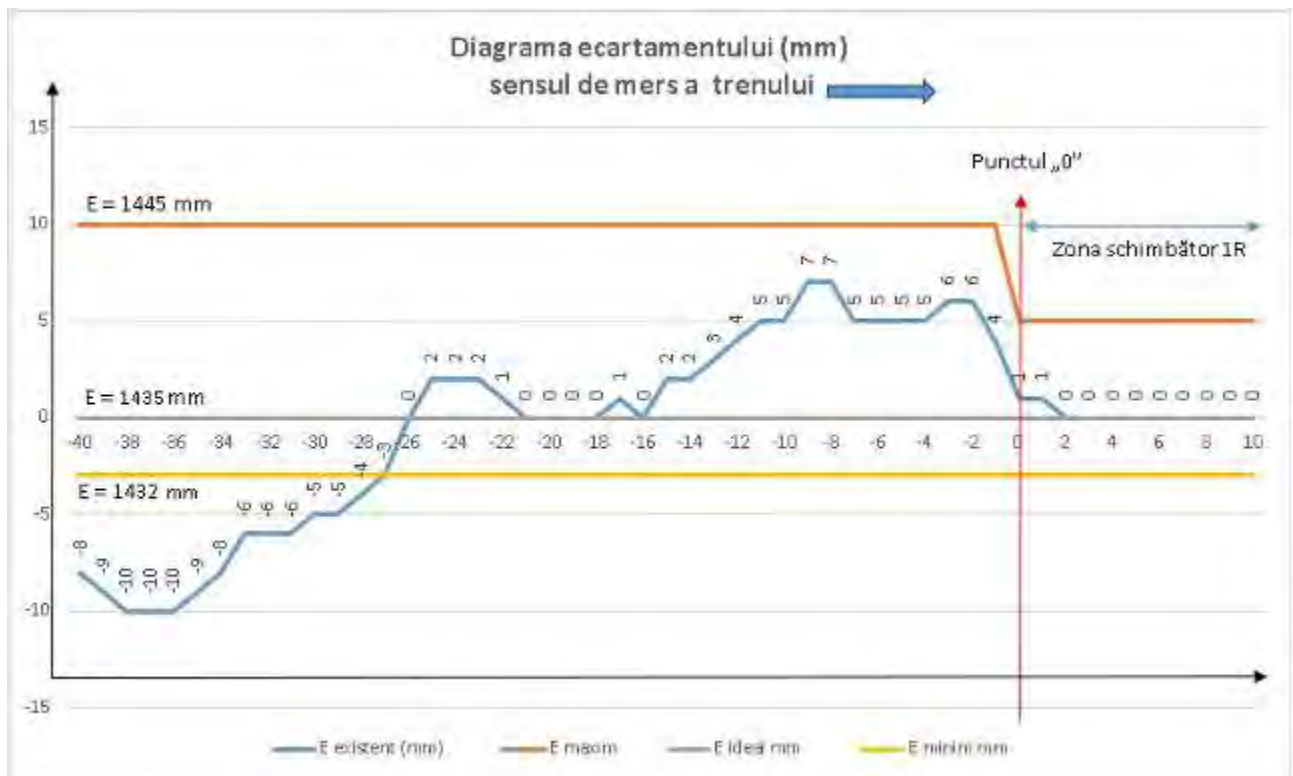
Valorile ecartamentului, nivelului transversal măsurate în regim static, sunt prezentate sub formă de diagrame – *diagramele nr.1÷2*.

*Diagrama nr.1 - Diagrama ecartament*

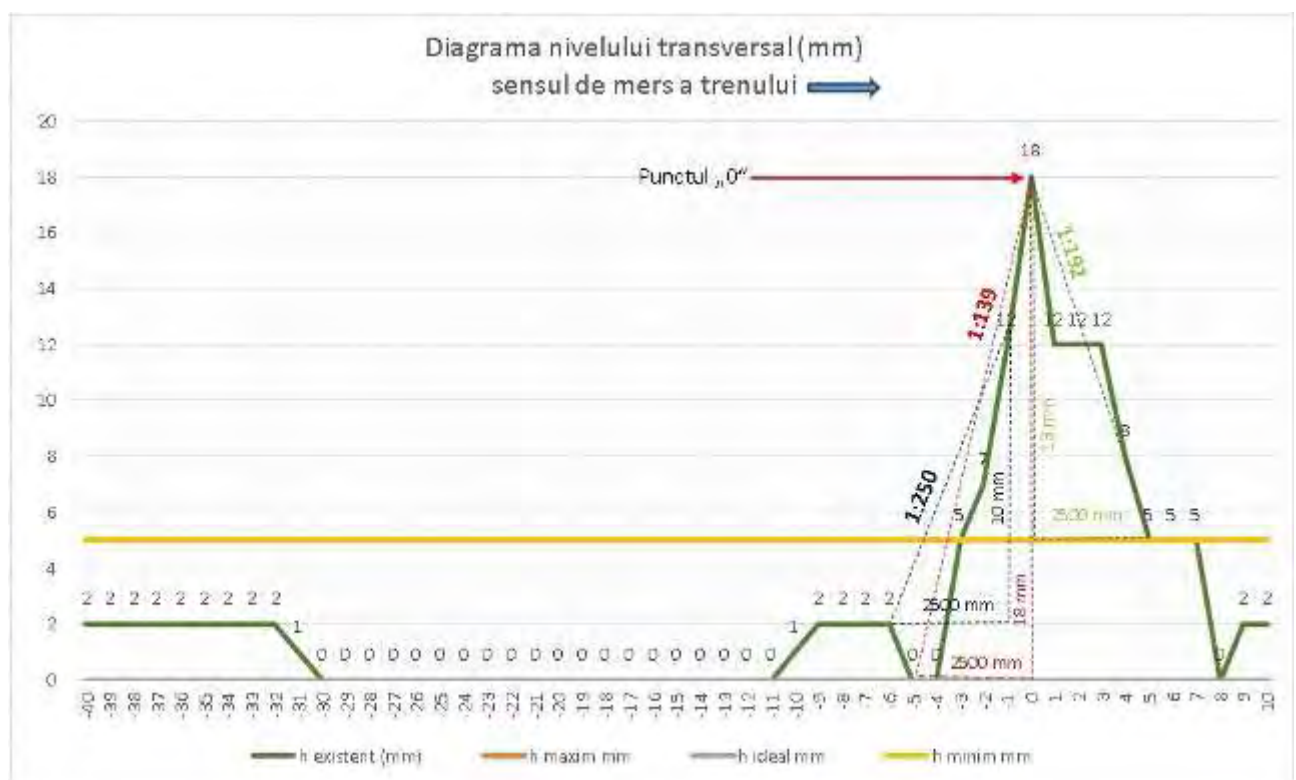
Diagrama nr.2 - Diagrama nivel transversal

- între punctele „-6” ÷ „-1” valoarea torsionării căii este de 10 mm, depășind valoarea maximă admisă a torsionării de 9 mm, având înclinarea rampei defectului de 1:250 față de înclinarea admisă a rampei de 1:275;

- între punctele „-5” ÷ „0” valoarea torsionării căii este de 18 mm, depășind valoarea maximă admisă a torsionării de 9 mm, având înclinarea rampei defectului de 1:139 față de înclinarea admisă a rampei de 1:275;
- între punctele „0” ÷ „5” valoarea torsionării căii este de 13 mm, depășind valoarea maximă admisă a torsionării de 9 mm, având înclinarea rampei defectului de 1:192 față de înclinarea admisă a rampei de 1:275.

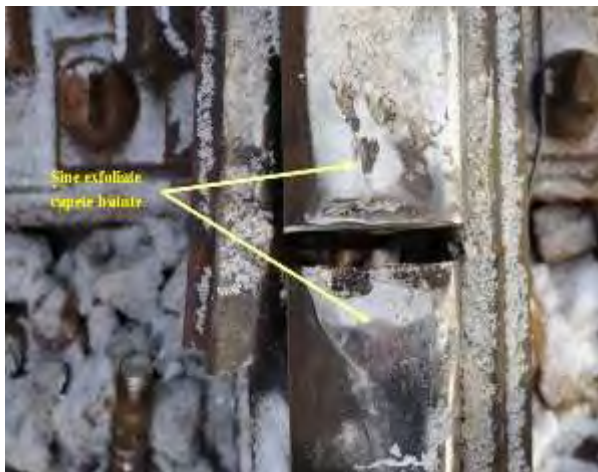
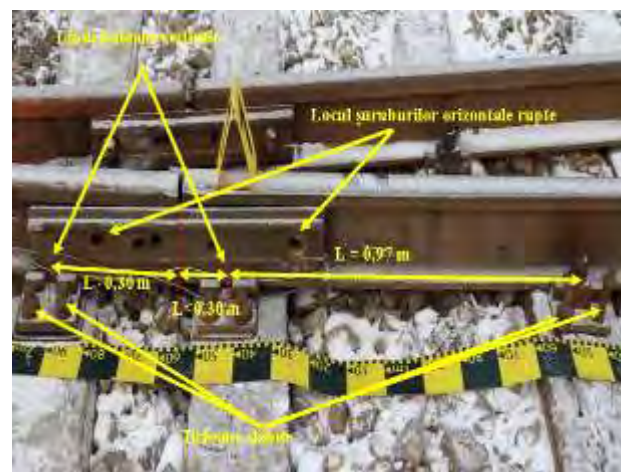
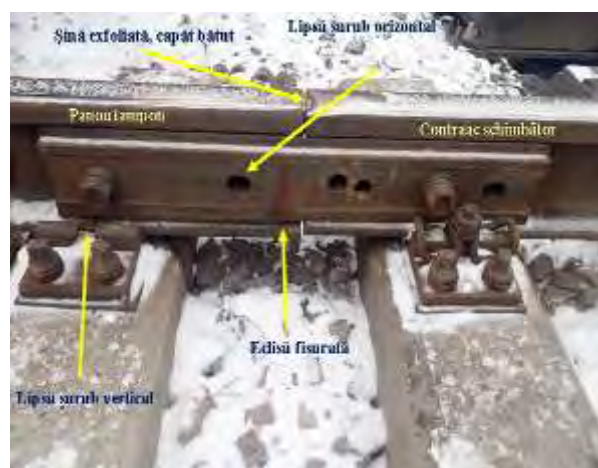
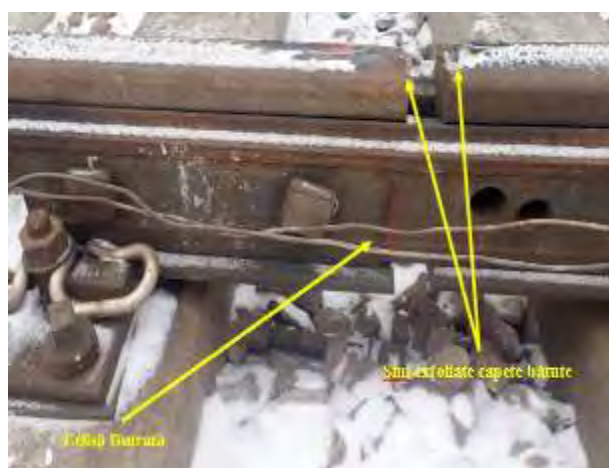
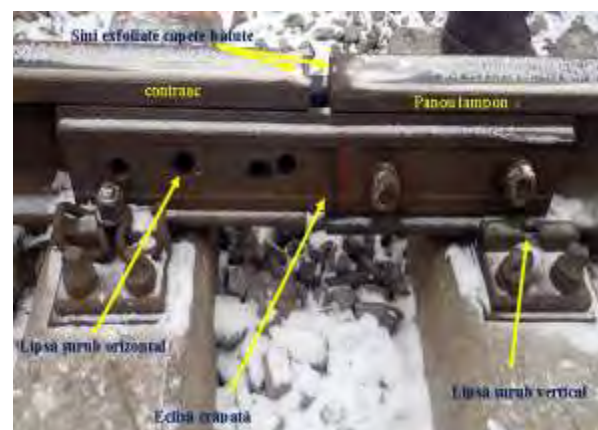
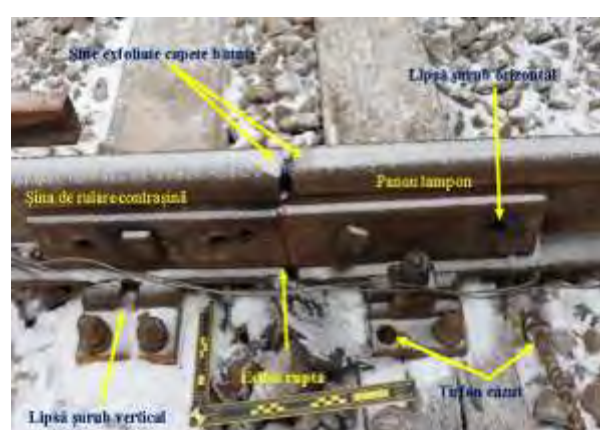
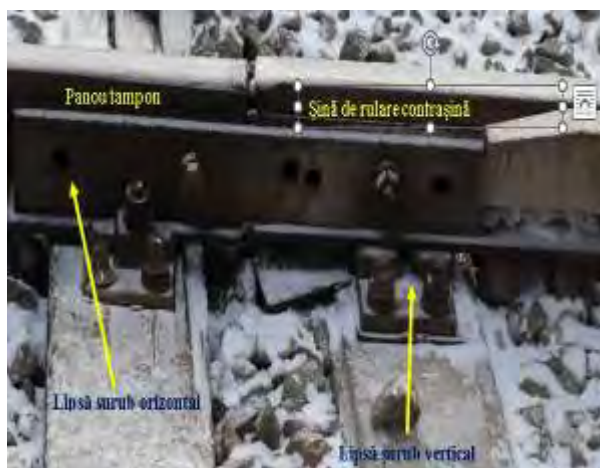
În cuprinsul joantelor extreme, s-au constatat șine cu capete exfoliate, bătute, eclise de racordare crăpate, rupte (din cele 8 eclise de racordare numai 3 erau fără crăpături), șuruburi verticale și orizontale lipsă, tirfoane nestrânse, săltate, care nu mai îndeplineau rolul de fixare a șinelor *foto nr.27-37* (la *foto nr.29 ÷ 32* partea stângă și dreaptă este stabilită în funcție de sensul de mers al trenului).

Foto nr.27 – Șine exfoliate, capete bătute

Foto nr.28 – Lipsă șuruburi verticale și orizontale

Foto nr.29 – Joanta vârf schimbător fir drept int.

Foto nr.30 – Joanta vârf schimbător fir stâng ext.

Foto nr.31 – Joanta vârf schimbător fir stâng int.

Foto nr.32 – Joanta după contrașină fir stâng ext.

Foto nr.33 – Joanta după contrașină fir stâng int.

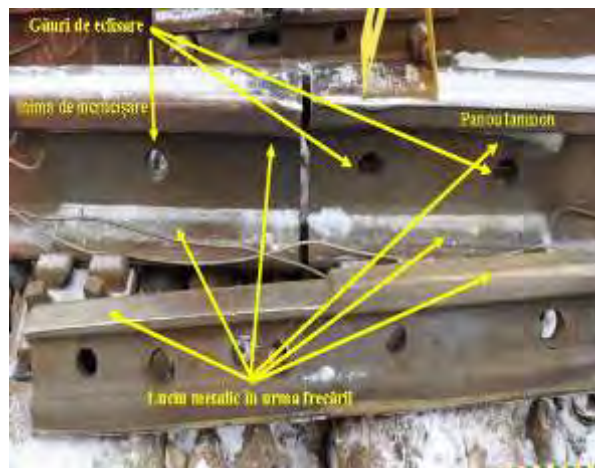
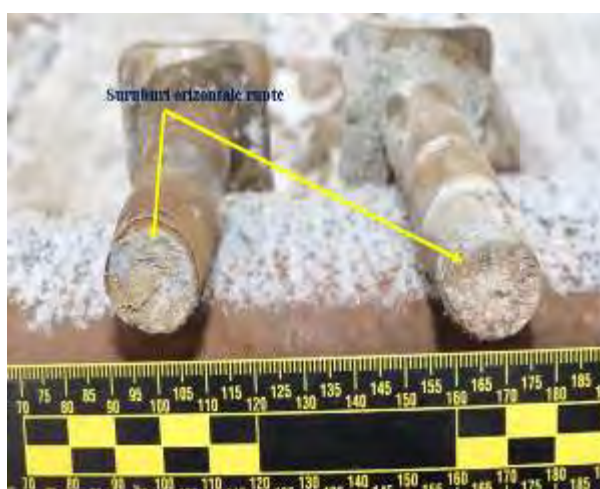
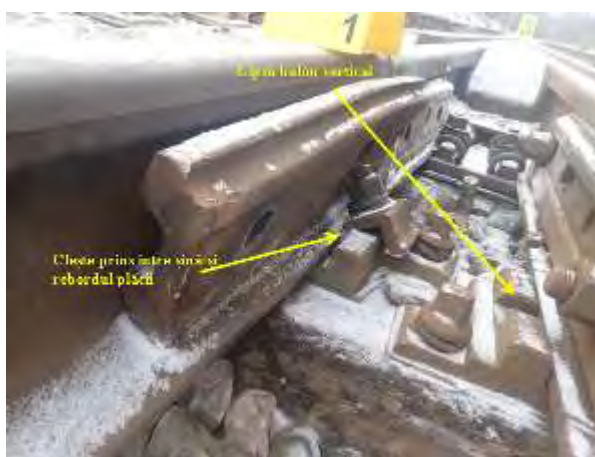
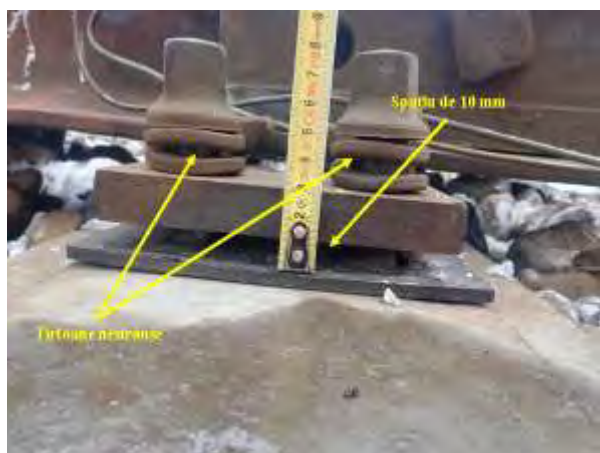
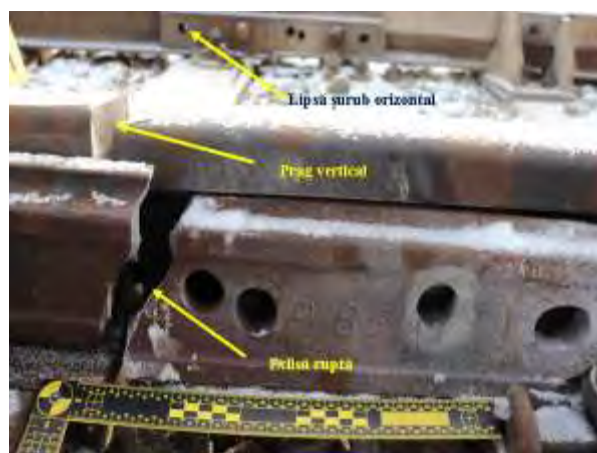
Joanta călcâi a schimbătorului de cale nr.1R (punctul "0") fir drept sens de mers, din cauza prinderii inactive și incomplete, s-a comportat ca o lășătură oarbă care nu permitea susținerea corespunzătoare a sarcinilor transmise de trecerea materialului rulant. La această joantă, din cauza lășăturilor repetate se observă o amprentă lucioasă metalică pe suprafețele superioare a tălpii șinei și suprafețele inferioare ale ciupercii șinei din cauza frecărilor cu umerii eclisei de racordare, care a contribuit la ruperea șuruburilor orizontale - *foto nr.28 și nr.34 ÷ 37*. La joanta respectivă s-a constatat că la traversele de beton între talpa inferioară a plăcii de prindere și plăcuța de polietilenă era un spațiu de 10 mm și era format un prag vertical de 10 mm *foto nr.38*.

Foto nr.34 – Luciu metallic la joanta punct „0”

Foto nr.35 – Șuruburi orizontale rupte la punct „0”.

Foto nr.36 – Șurub vertical inactiv și lipsă.

Foto nr.37 – Tirfoane inactive, săltate.

Foto nr.38 – Prag vertical la punct „0”.
