AVIZ

RAPORT DE INVESTIGARE

al accidentului feroviar produs la data de 25.02.2025, ora 20:20, în stația CFR Constanța Mărfuri, zona schimbătorului de cale nr.9, la km 1+040, în circulația trenului de marfă nr.66362825, prin deraierea celui de al 14-lea vagon din componere de prima osie de la primul boghiu în sensul de mers

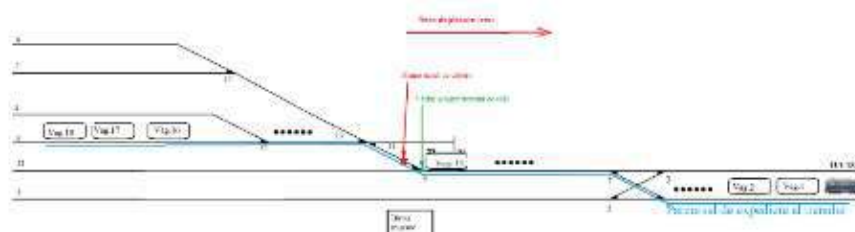
Figura nr.2 – locul producerii accidentului

Trenul a fost oprit ca urmare a comunicărilor efectuate prin stația RTF de IDM care a observat cu ocazia defilării trenului că în compunerea trenului, era un vagon deraiat.

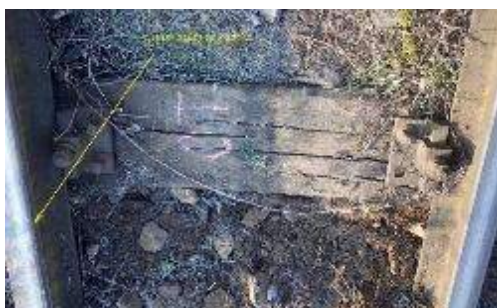
Urma de escaladare de pe firul exterior (dreapta) a fost constatată la cca 3 metri după urma din stânga, în sensul de mers, iar ulterior s-a identificat o urmă de cădere în exteriorul căii după 9 metri.

Osia s-a ridicat înapoi pe șina la vârful schimbătorului de cale nr.9, circulând deraiată aproximativ 22 metri.

Foto nr.1 Prima urmă de cădere

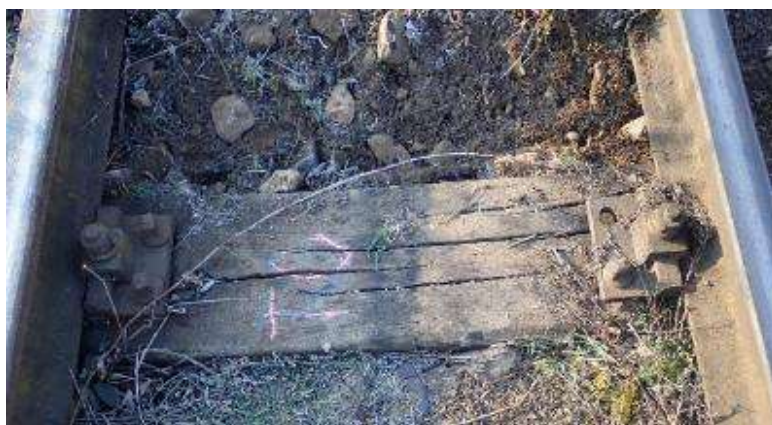
Foto nr.2 Traversa T0

Pe toată porțiunea de linie unde a avut loc accidentul feroviar, prisma de piatră spartă era colmatată și cu vegetație abundentă. Menținerea unui grad ridicat de colmatare a prismei de piatră spartă și a vegetației abundente a dus la degradarea (putrezirea) prematură a traverselor de lemn.

- Traversesele de la T₃₁ la T₃₃ - traverse din lemn, în stare necorespunzătoare, cu prinderea inactivă;
 - Traversesele de la T₃₄ la T₃₆ - traverse din lemn, în stare corespunzătoare, cu prinderea completă și activă;
 - Traversesele de la T₃₇ la T₃₉ - traverse din lemn, în stare necorespunzătoare, cu prinderea inactivă;
- Conform prevederilor art.25, pct.4 din Instrucția de norme și toleranțe pentru construcția și întreținerea căii pentru linii cu ecartament normal nr.314/1989, nu sunt admise:
- mai mult de 2 traverse necorespunzătoare la un grup de 15 traverse;
 - numărul de traverse necorespunzătoare în cale să depășească 7%;
 - menținerea în cale a 2 traverse necorespunzătoare vecine;
 - traverse necorespunzătoare în cuprinsul aparatelor de cale.
- Starea tehnică a traverselor și gradul de colmatare a prisme de piatră spartă este prezentată în următoarele fotografii:
