## RAPORT DE INVESTIGARE

privind accidentul feroviar produs la data de 30.05.2025 în halta de mișcare Valea Călugărească  
în circulația trenului de marfă nr.66340, prin declanșarea unui incendiu la locomotiva  
DA 1572 de remorcare a trenului

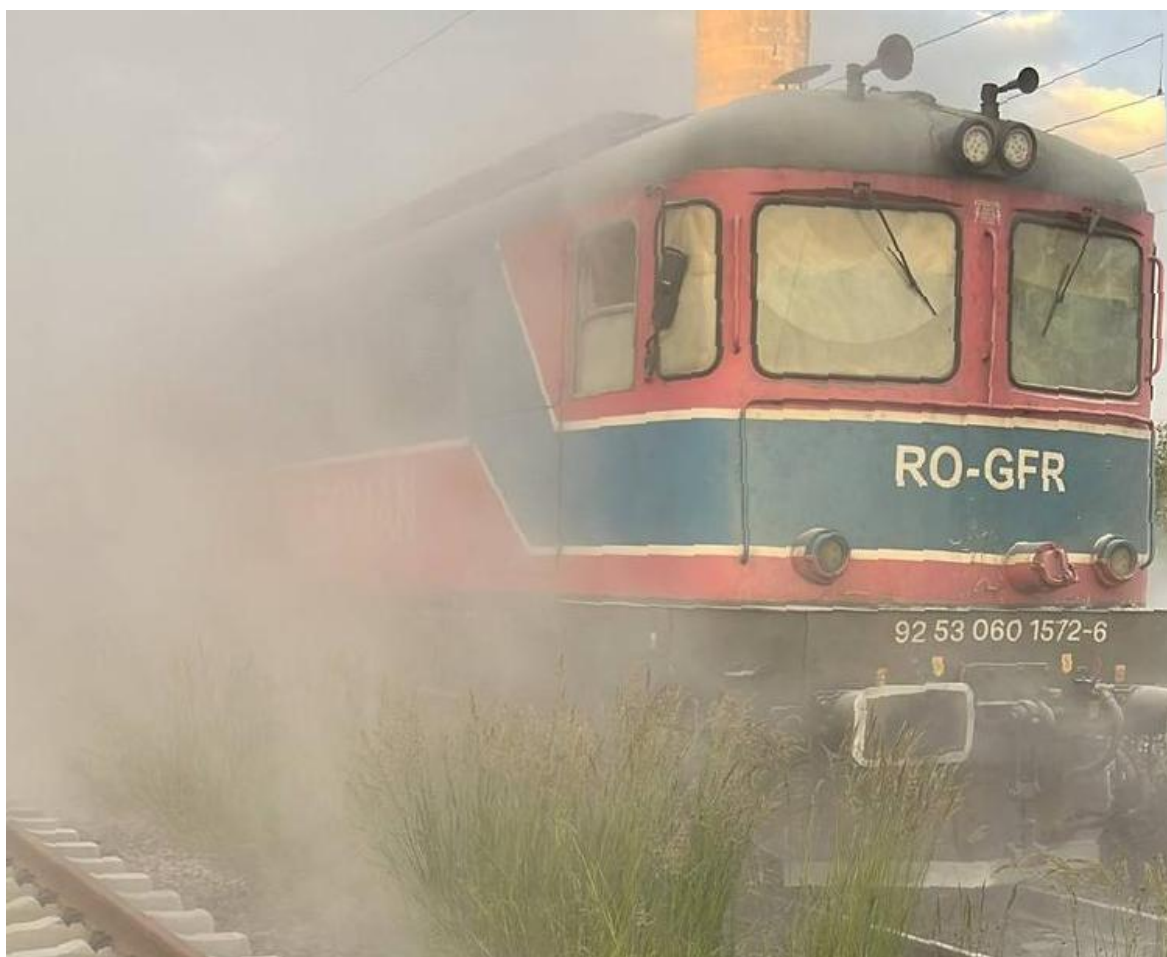
- cutia locomotivei neafectată de incendiu;
- radiatoarele de pe partea stângă a locomotivei afectate termic în partea superioară și cu scurgeri de ulei din instalația hidrostatică;
- postul 1 de conducere afectat termic;
- postul 2 de conducere afectat termic;
- bandajele roților nu prezintă deplasări de la semne față de discurile roților, fără urme de mers frânat, vopseaua bandajelor în stare normală;

*Foto nr.1 Locomotiva DA 1572 la locul declanșării incendiului (km 70+320)*

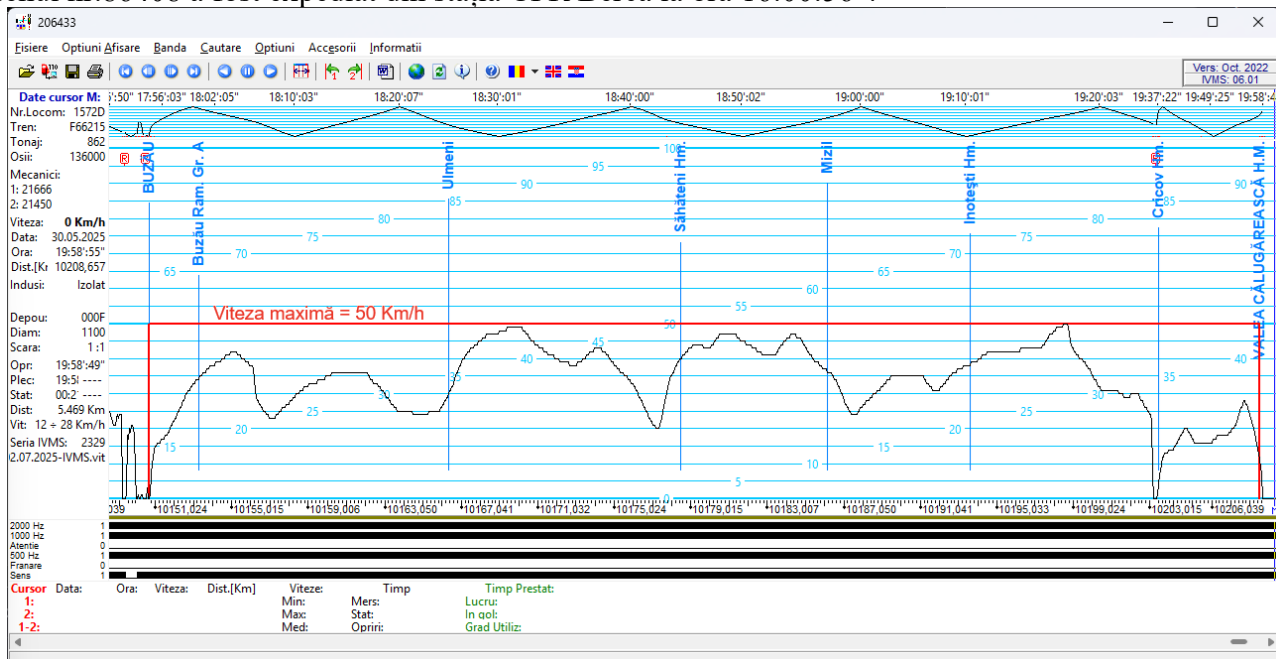
Figura nr.2 – Diagrama înregistrărilor IVMS pe distanța Buzău – Valea Călugărească

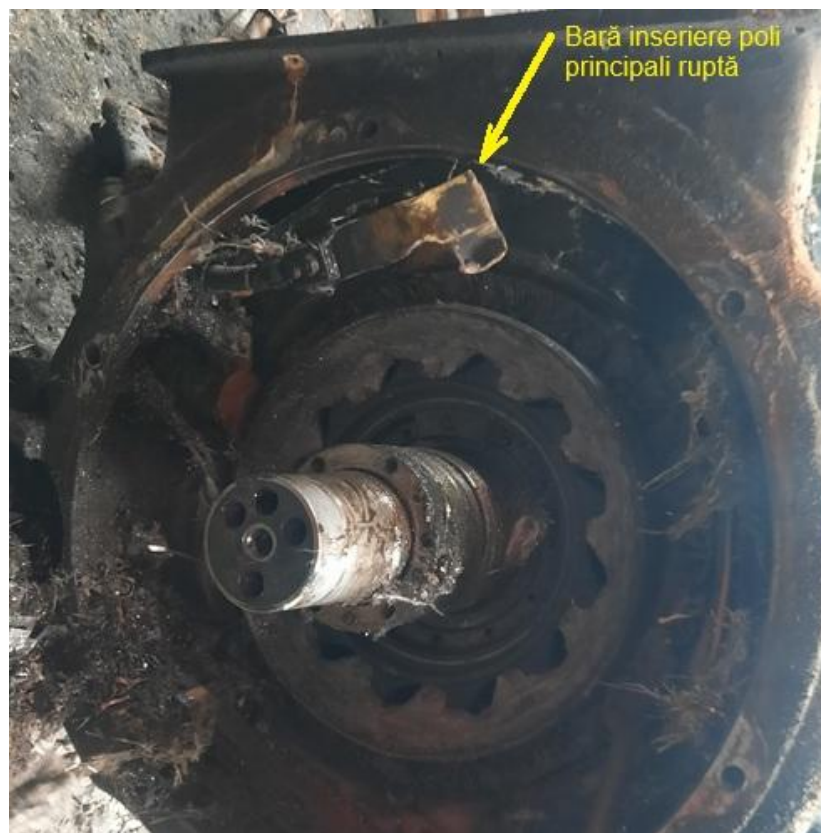
- bară de înseriere poli principali ruptă, ruptură veche aproximativ 80%, cu capetele rupte având urme de frecare cu rotorul;
- bandaj rotoric din partea opusă colectorului distrus;
- bobinaj poli principali și auxiliari cu izolația distrusă pe partea opusă colectorului;
- bare poli principali distruse.

Ruperea uneia dintre barele de conexiune (înseriere a polilor principali ai motorului) s-a produs ca urmare a supraîncălzirii barei urmată de a topirea locală cauzată de valorile mari ale curentului prin polii principali. Arcul electric generat pe cele două capetele ale barei secționată a dus la aprinderea materialelor izolante combustibile din vecinătate și la desprinderea bandajului rotoric. Urmele de frecare de pe capetele barei rupte sunt deci o consecință a arcului electric produs în interiorul motorului.

**Foto nr.2** Motorul de tracțiune nr.4 demontat (vedere din partea opusă colectorului)

C. Secționarea uneia dintre barele de înseriere a bobinelor polilor principali și producerea arcului electric care a provocat incendiul în interiorul motorului de tracțiune nr.4 s-a produs în zona în care exista un defect la această bară, respectiv o ruptură veche de 80% din secțiunea barei.

Această reducere a secțiunii, în condițiile trecerii curentului electric prin bară, cauzează o supraîncălzire locală în zona defectului iar temperatura poate atinge valori la care este posibilă aprinderea materialului electroizolant ce înfășoară bara.

Evaluarea de către Grup Feroviar Român SA a riscurilor asociate și stabilirea unor măsuri eficiente pentru ținerea sub control a pericolului reprezentat de „Defecte ale motoarelor electrice de tracțiune care pot produce incendii la locomotive”.

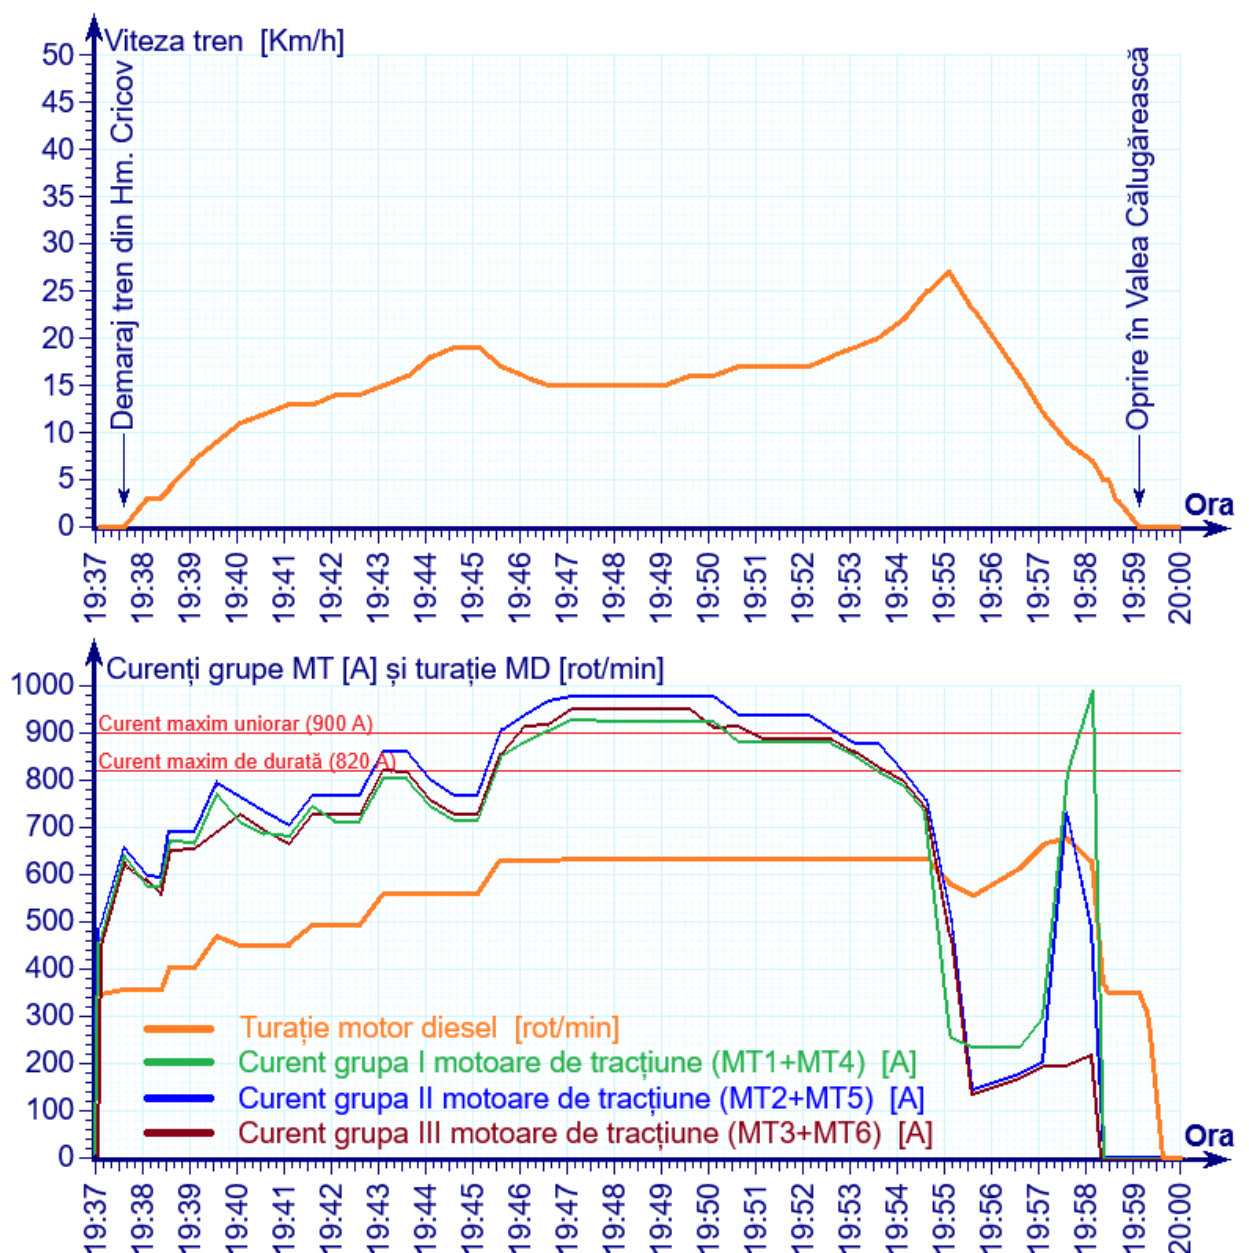
Conform acestei diagrame se constată că după expedierea trenului din halta de mișcare Cricov, după ora 19:45, au fost depășite valorile maxime admise ale intensității curenților pe toate cele trei grupe de motoare electrice de tracțiune. Valorile maxime atinse ale intensității curentului au fost de 925,3 A pe grupa de motoare I (motoarele MT1 + MT4), 978,3 A pe grupa de motoare II (motoarele MT2 + MT5) și respectiv 953,0 A pe grupa de motoare III (motoarele MT6 + MT6), valori atinse începând cu ora 19:47.

Aceste valori depășesc valorile admise pentru curentul de durată (820 A) și pentru curentul unioară (900 A) conform cărții tehnice și ghidului de exploatare a locomotivei. Valorile atinse sunt sub limita de declanșare a protecției la supracurenți (1400A) și nu au produs intrarea în acțiune a unuia dintre relele maxime de curent (54.1, 54.2 sau 54.3) din circuitele motoarelor de tracțiune, permițând funcționarea îndelungată a locomotivei în acest regim de suprasarcină.

Figura nr.4 – Viteza locomotivei, turația motorului diesel și intensitățile curenților pe cele trei grupe de motoare electrice de tracțiune ale locomotivei pe distanța Cricov – Valea Călugărească.
