RAPORT DE INVESTIGARE

al accidentului feroviar produs la data de 13.07.2025, pe raza de activitate a Sucursalei Regionala CF București, în stația CFR Bucureștii Noi, în circulația trenului de marfă nr.66528, prin deraierea locomotivei de remorcare LEMA 014 de prima osie în sensul de mers

*Ediție Finală
Raport de investigare
25 iunie 2026*

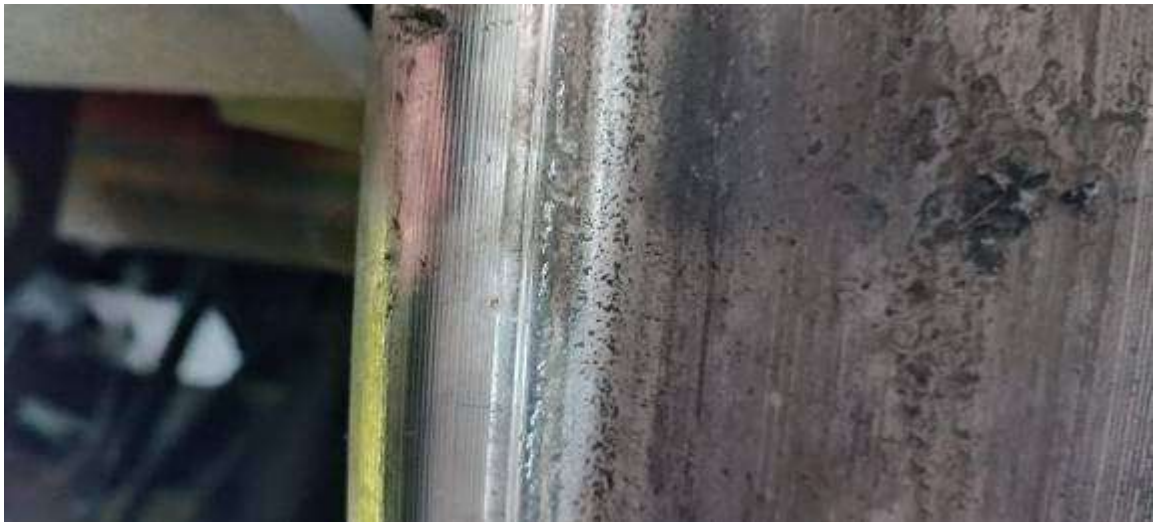
- osiile montate erau echipate cu roți monobloc;
- la osia nr.1, roata din partea dreaptă prezenta pe flancul activ al buzei roții, pe întreaga circumferință un riz (șanț) cu o lățime de aproximativ 4 mm și adâncime de 1,5 mm situat la o distanță de 8 mm de vârful buzei. Suprafața părții superioare a buzei roții prezenta ușoare urme de lovituri (știrbituri), precum și urme specifice operațiilor de așchiere prin strunjire (rizuri produse de cuțitul strungului), Foto. nr.1, 2 și 3;

Foto nr.3 – Profilul roții nr.1 dreapta a locomotivei LEMA 014

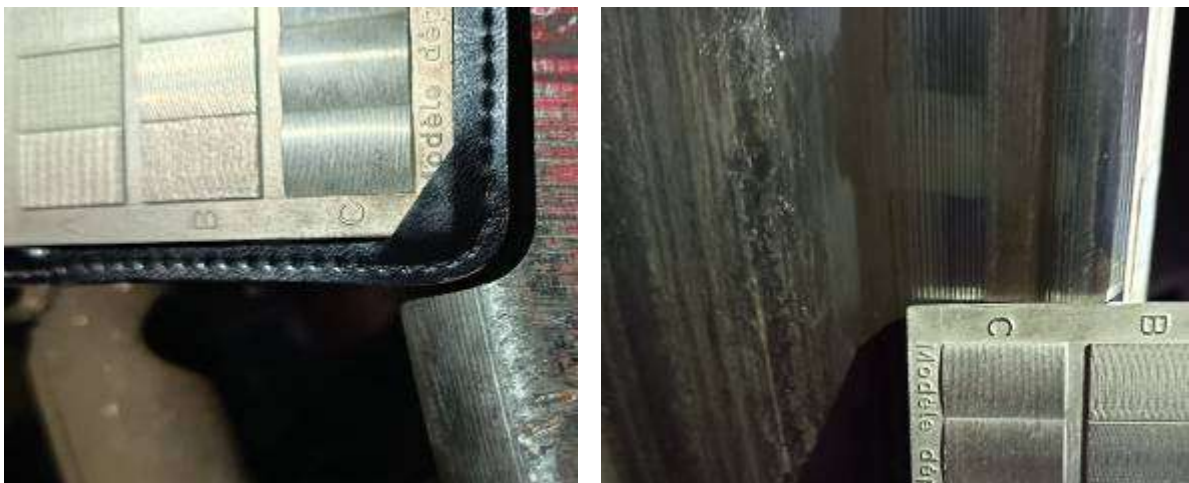
- a fost măsurată rugozitatea suprafețelor roților cu RUGOTEST Nr*1 - NF/E05-051-ISO/DIS/2632 și s-a constatat prin comparație (vizuală) că rugozitatea pe zonele care nu au fost afectate de rularea roților (contact roată-șină) la toate cele 6 osii a fost mai mare de 12,5 μm.
- pe restul suprafețelor ale profilului de rulare, rugozitatea a fost mai mică de 12,5 μm, datorită contactului roată-șină, fapt ce a dus la diminuarea rugozității inițiale.

Foto nr.5 și 6 – Rugozitatea profilului de rulare la locomotiva LEMA 014

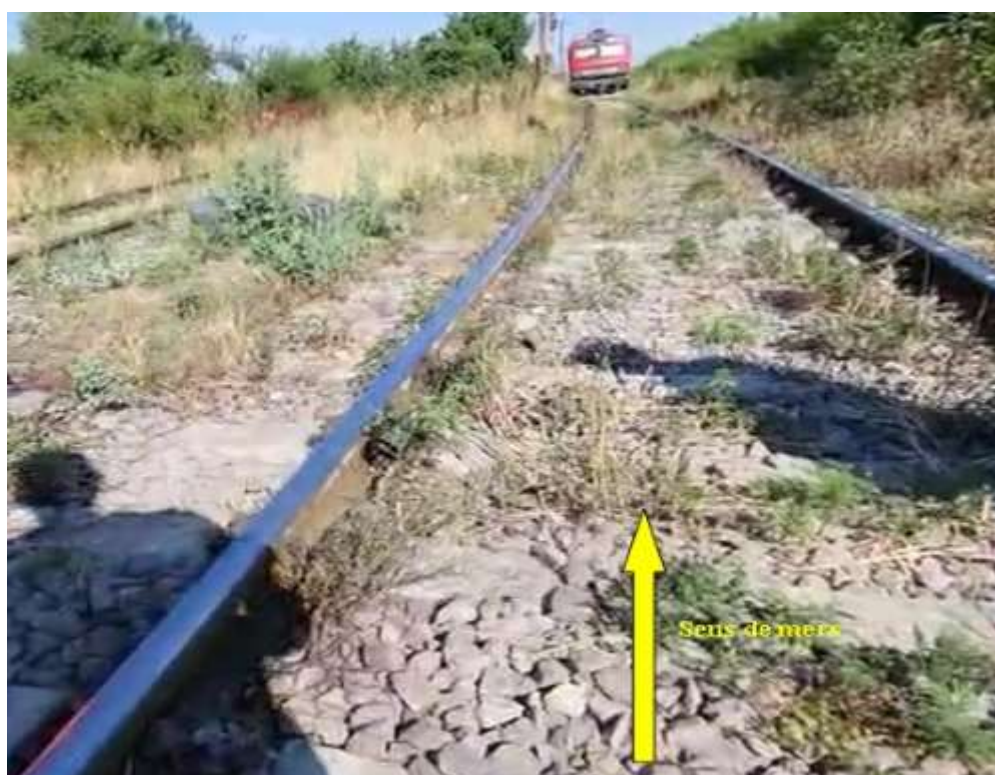
Deraierea din stația CFR Bucureștii Noi s-a produs la intrarea trenului pe linia 2C cu parcurs peste schimbătorul de cale nr.10C atacat de la vârf, prin escaladarea firului exterior al curbei după schimbătorul de cale nr.10C, a flancului activ al șinei, de către roata din partea dreaptă a primei osii în sensul de mers a locomotivei LEMA 014 – roata atacantă. Punctul de escaladare a fost notat cu „0” – foto nr.7 și foto nr.8.

Foto nr.7 – Curba pe care s-a produs deraierea

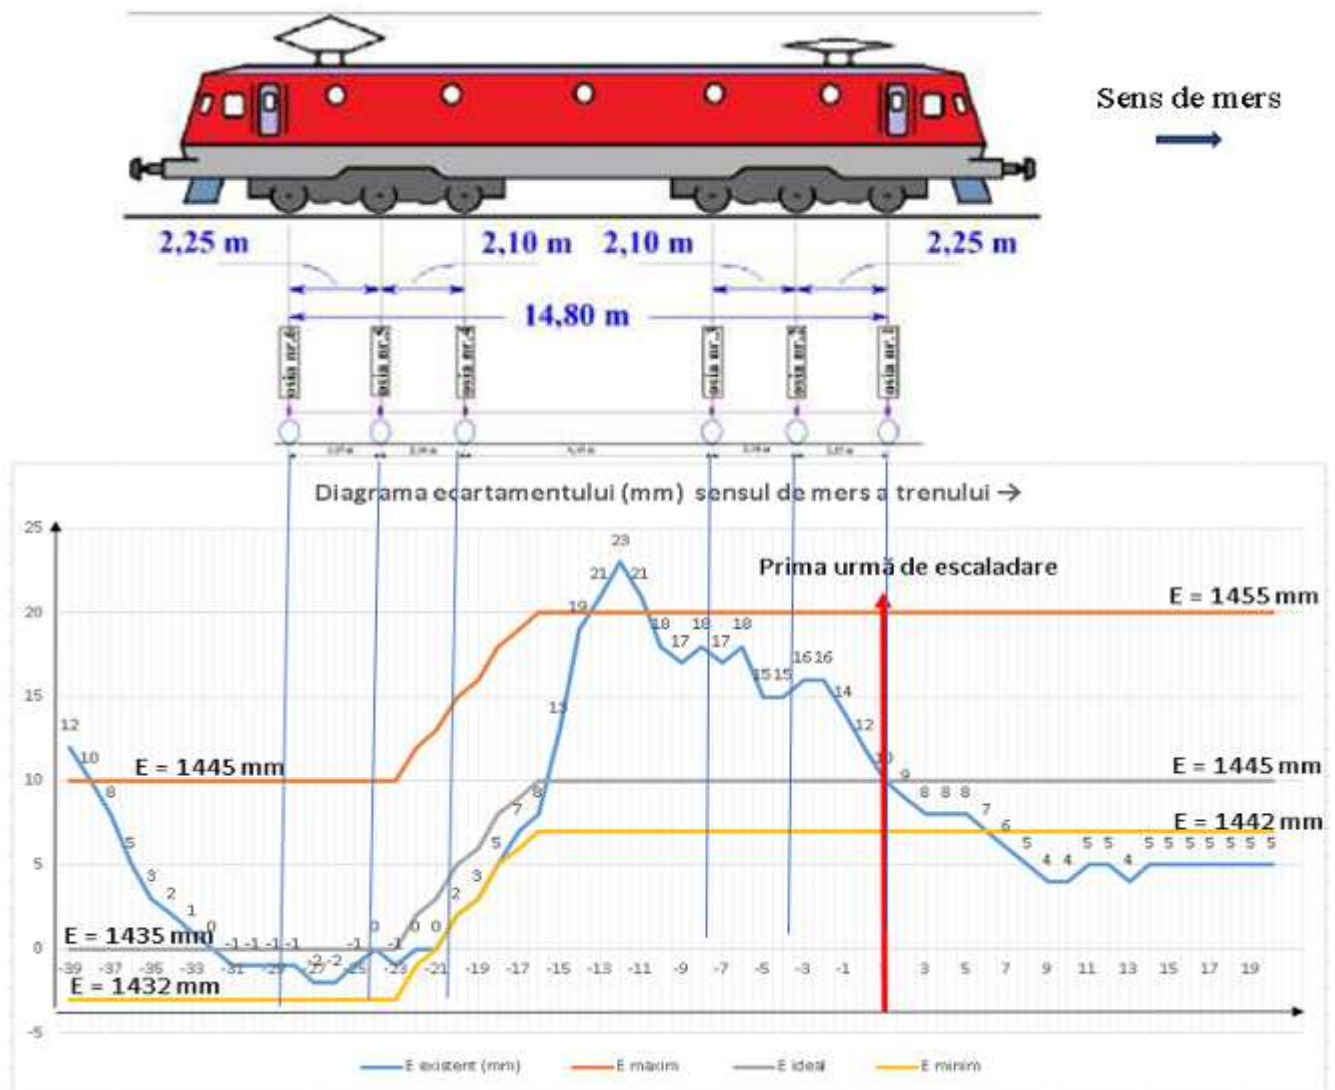
Valorile ecartamentului, nivelului transversal și a săgeților măsurate în regim static, sunt prezentate sub formă de diagrame – *diagramele nr.1-3*.

Diagrama nr.1 – Diagrama ecartamentului

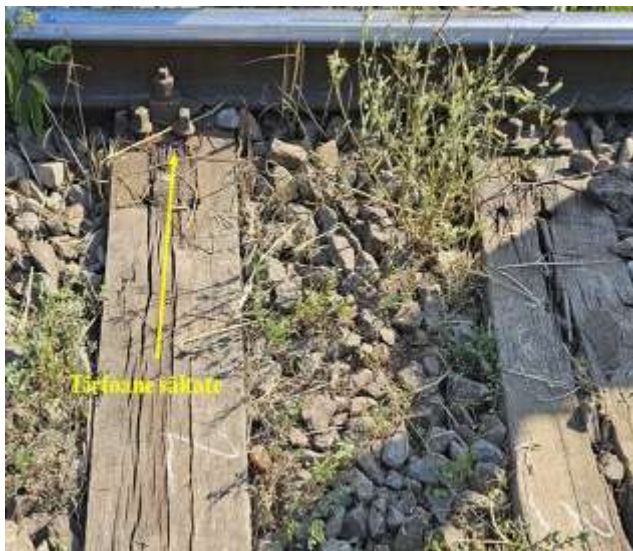
Foto.nr.9 – Traversele T₂, T₃

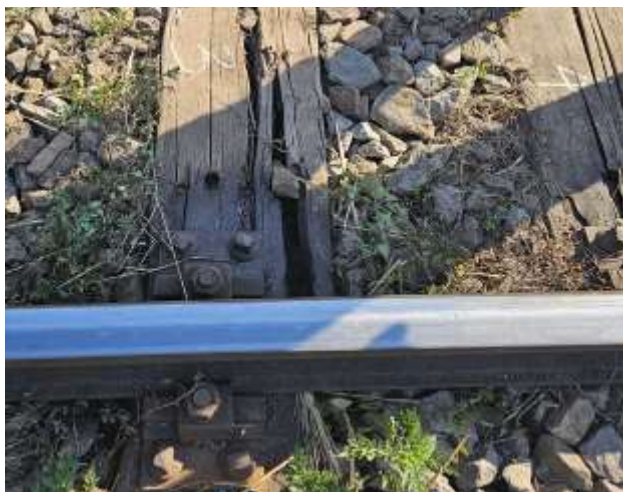
Foto.nr.11 – Traversele T₃, T₄

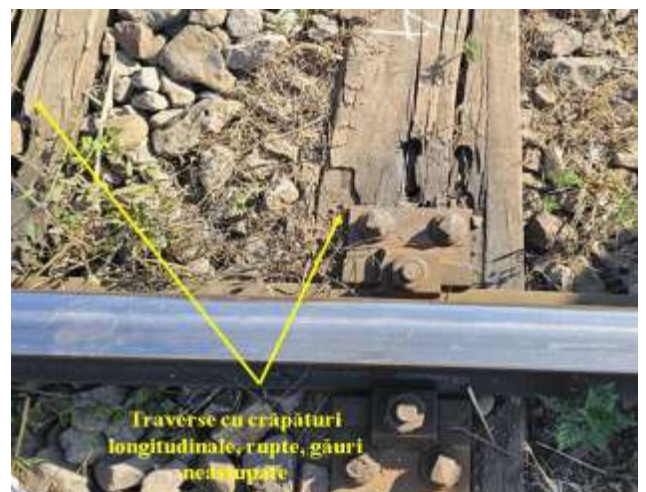
Foto.nr.12 – Traversele T₃, T₄

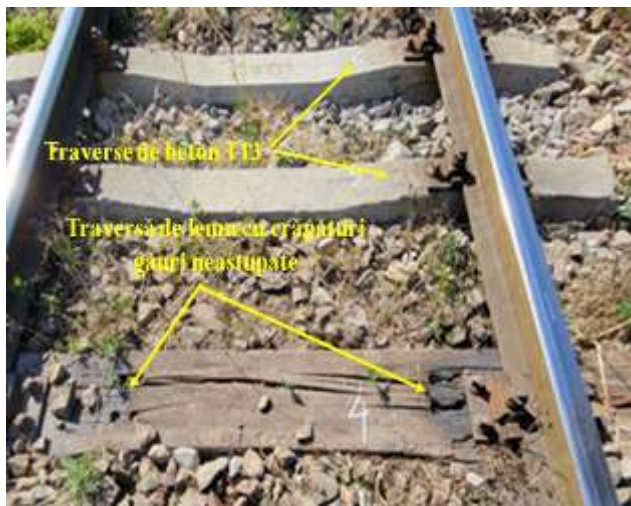
Foto.nr.15 – Traverse de beton T13

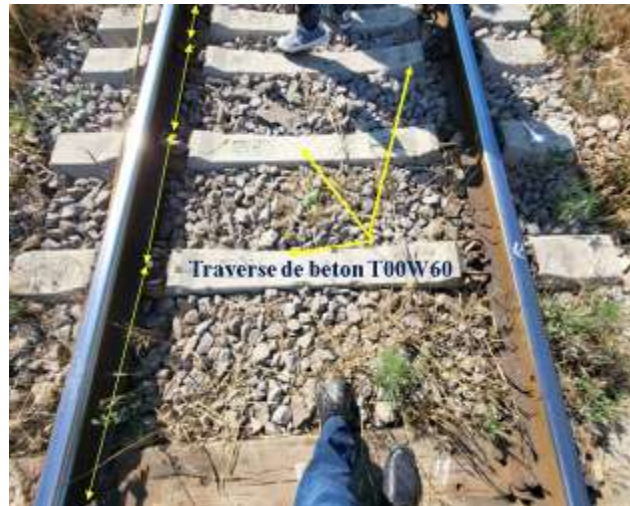
Foto.nr.16 – Traverse de beton T00W60

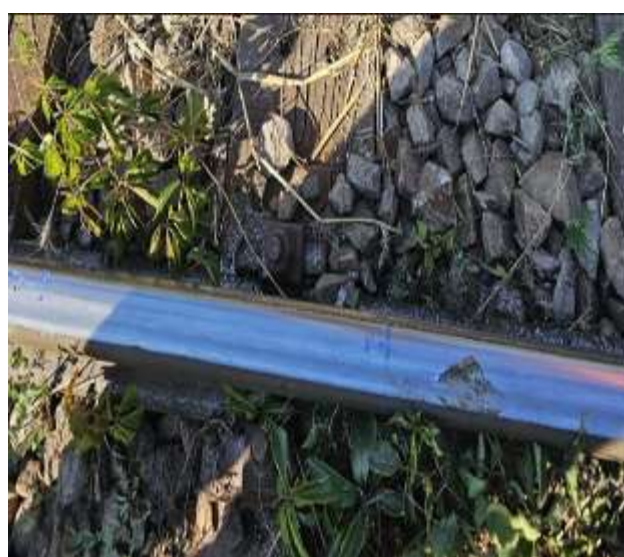
De asemenea, pe zona producerii accidentului pe firul exterior al curbei, firul drept sens de mers al trenului, pe traversele de lemn, pe talpa șinelor și pe prisma de piatră spartă s-a constatat pilitură metalică de dată recentă, uzură laterală vizibilă a șinei și aspect rugos - *foto nr.17 și nr.18*.

Foto.nr.18 – Pilitură pe talpa șinei și traversă
