AVIZ

RAPORT DE INVESTIGARE

privind accidentul feroviar produs în data de **03.08.2025**, pe raza de activitate a Sucursalei Regionala de Căi Ferate București, între halta de mișcare Plopeni Sat și stația CFR Buda, prin declanșarea unui incendiu la unul din vagoanele automotor tip DH 2 ce formau trenul de călători nr.10234 aparținând operatorului feroviar SC Transferoviar Călători SRL

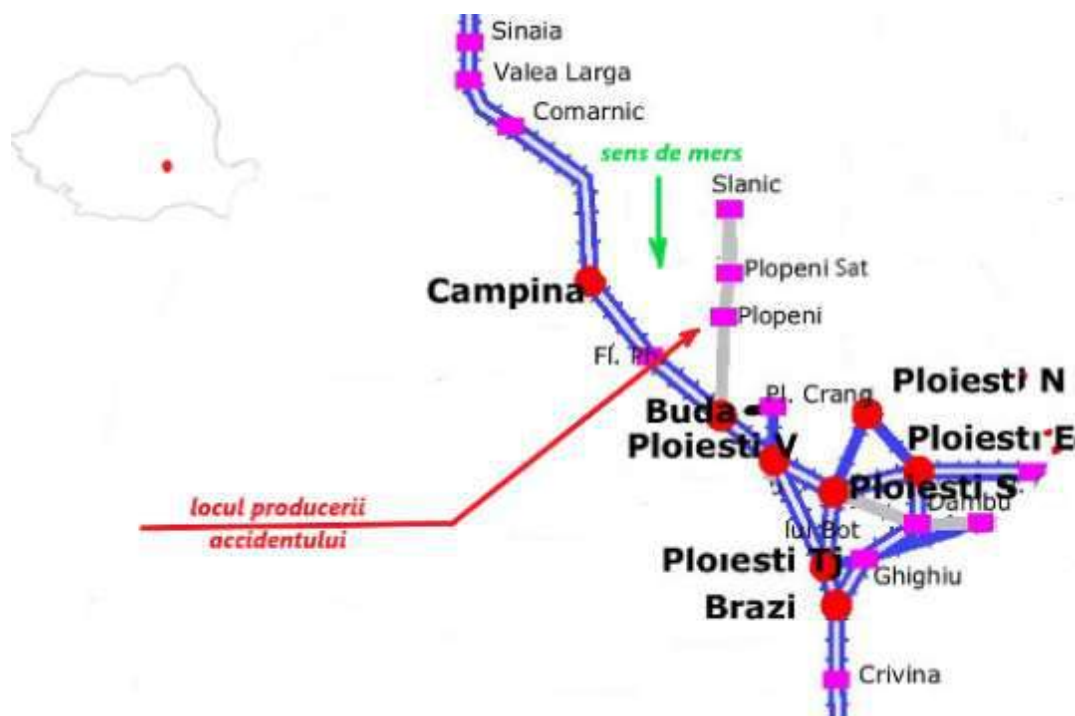
Figura nr.1 – locul producerii accidentului

În data de **03.08.2025**, în timpul circulației trenului de călători nr.10234, în momentul opririi în PO Plopeni (km.9+553) – *figura nr.1*, în jurul orei 16:15, mecanicul trenului a sesizat o degajare puternică de fum sub podeaua vagonului automotor din cabina căruia conducea trenul în acel moment.

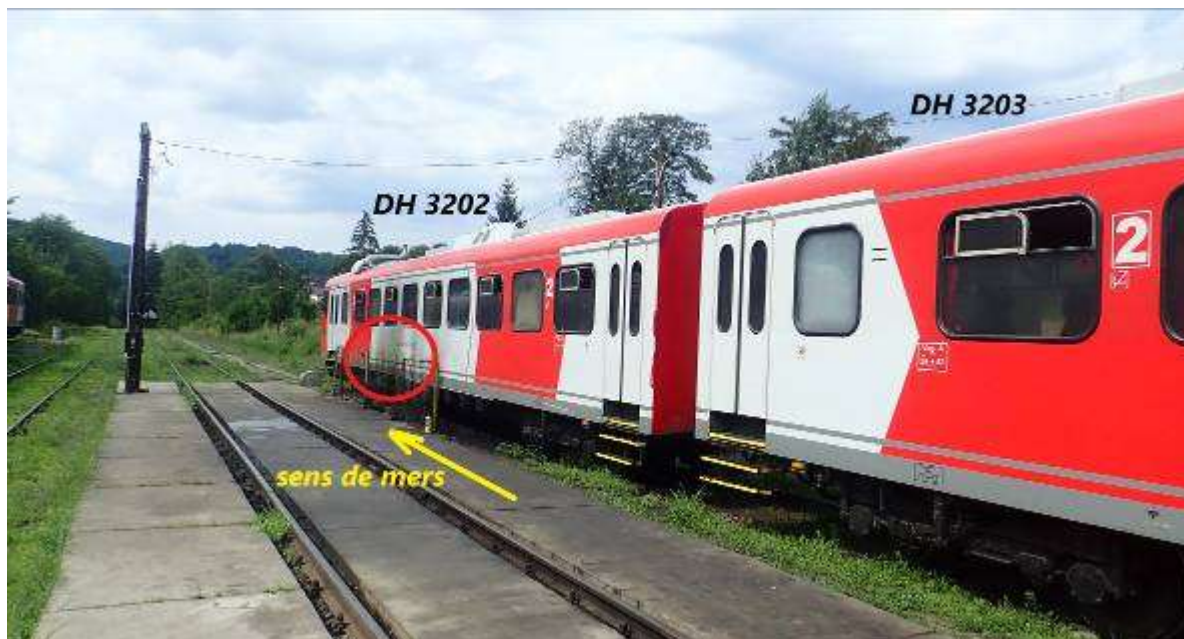
Foto nr.1

În data de **03.08.2025**, automotorul care a format trenul implicat în accident a fost compus din vagoanele automotor **DH 3202** și **DH 3203**. Posturile de conducere se află în capetele celor două vagoane, respectiv PC I la vagonul automotor **DH 3203**, respectiv PC II la vagonul automotor **DH 3202**. În momentul producerii accidentului, trenul era condus din PC II, respectiv cel din vagonul automotor **DH 3202**. Acesta a fost condus de un mecanic de locomotivă în sistem simplificat și deservit de un șef de tren – *foto nr.1*.

Trenul a fost condus din postul de conducere nr.II situat în vagonul automotor **DH 3202** – *foto nr.1*.

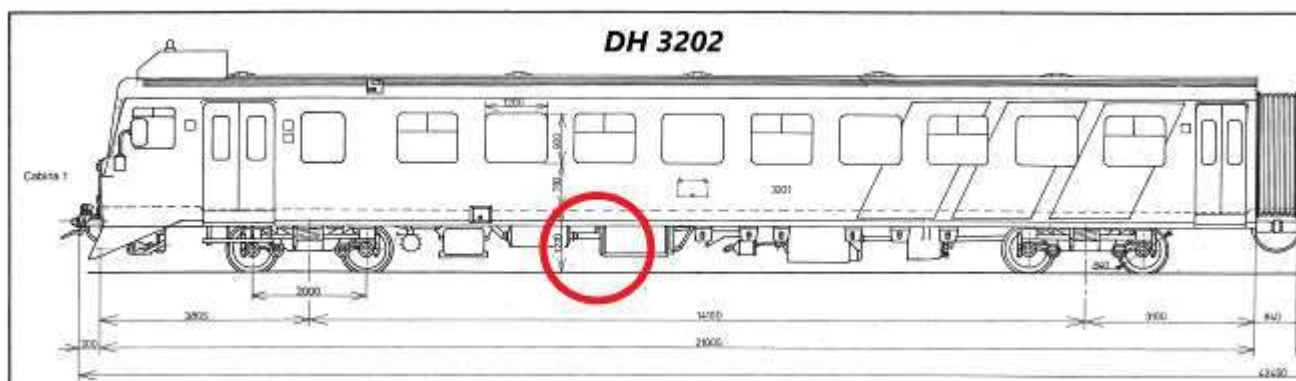
Figura nr.2

În urma verificărilor și constatărilor efectuate s-a identificat ca sursă a inițierii incendiului zona regulatorului hidrostatic care comandă ventilatorul de răcire amplasat pe radiatorul MD. Acest regulator este poziționat sub podeaua vagonului automotor în partea stângă a sensului de mers al trenului – zona cu urme de fum pe suprafața exterioară din partea stângă sens de mers – *foto nr.1, nr.2 și figura nr.2*.

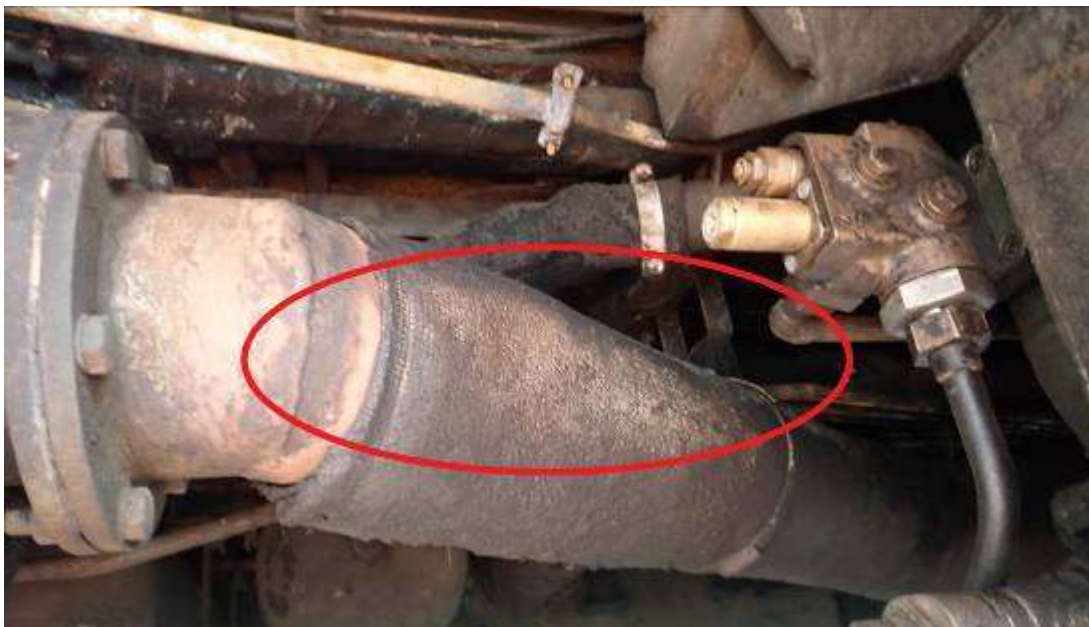
Foto nr.3

- ✓ galeria de evacuare a gazelor arse din zona regulatorului hidrostatic prezenta urme de ardere a izolației termice în zona exterioară/superioară a acesteia ca urmare a aprinderii depunerilor de produse petroliere de pe aceasta – *foto nr.3*;

Având în vedere constatările efectuate la vagonul automotor implicat după producerea accidentului, prezentate în cap.3.a.4 din prezentul raport, se poate concluziona faptul că, incendiul a fost inițiat în zona regulatorului hidrostatic care comandă ventilatorul de răcire amplasat pe radiatorul MD – *foto nr.3*.

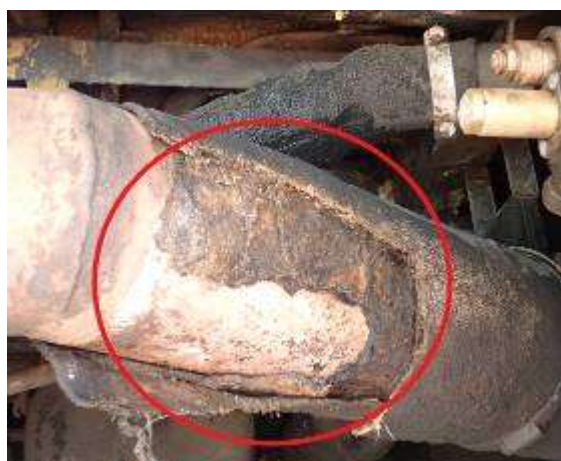
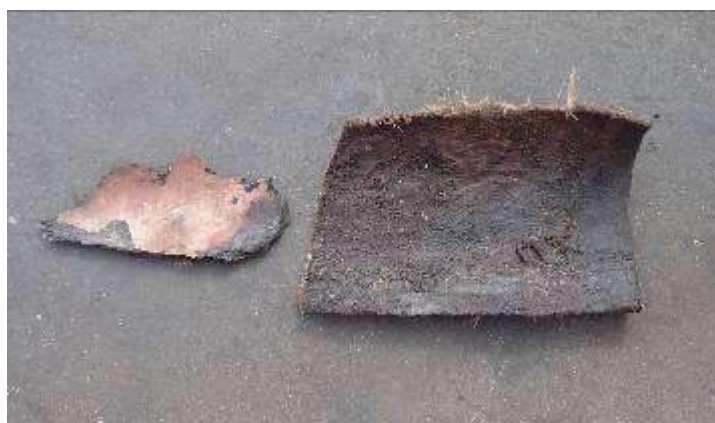
Existența în cantitate apreciabilă a unor reziduuri petroliere amestecate cu praf între peretele exterior al galeriei de evacuare a gazelor arse și peretele interior al izolației termice a acesteia.

- ✓ după desfacerea unei bucăți din izolația termică a galeriei de evacuare a gazelor arse, s-a constatat că între peretele exterior al galeriei și peretele interior al izolației existau urme de produse petroliere și ardere a celor două suprafețe – *foto nr.4, nr.5*;

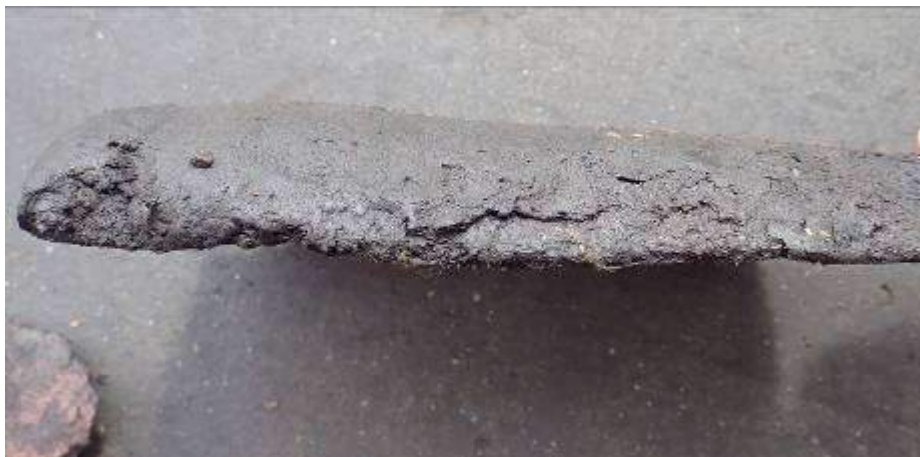
Existența unor depuneri de ulei hidrostatic relativ noi pe suprafața exterioară a izolației termice a galeriei de evacuare a gazelor arse în zona regulatorului hidrostatic ca urmare a unor pierderi de ulei la acesta.

- ✓ pe partea exterioară a izolației termice, depunerile de produse petroliere amestecate cu praf erau în cantitate mare și nu erau noi – *foto nr.6*;
- ✓ regulatorul hidrostatic a fost înlocuit în data de **09.07.2025**, ca urmare a unor pierderi de ulei la acesta depistate de personalul sectorului de reparații;

Foto nr.6 – detaliu material izolație termică

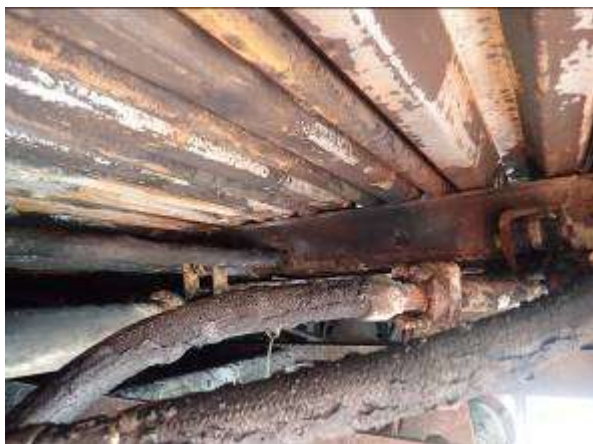
- ✓ sub podeaua vagonului automotor, dinspre zona inițierii incendiului către MD (în sensul de mers al trenului), s-au constatat urme de ardere a acesteia și afectarea termică a unor manșoane care protejează instalația de răcire a MD – *foto nr.7*;
- ✓ galeria de evacuare a gazelor arse prezenta culoare specifică unor temperaturi ridicate în interiorul acesteia – *foto nr.8*;
- ✓ au fost afectate termic cablaj comandă MD, senzor protecție MD și comandă compresor.

Foto nr.7- zonă afectată de incendiu

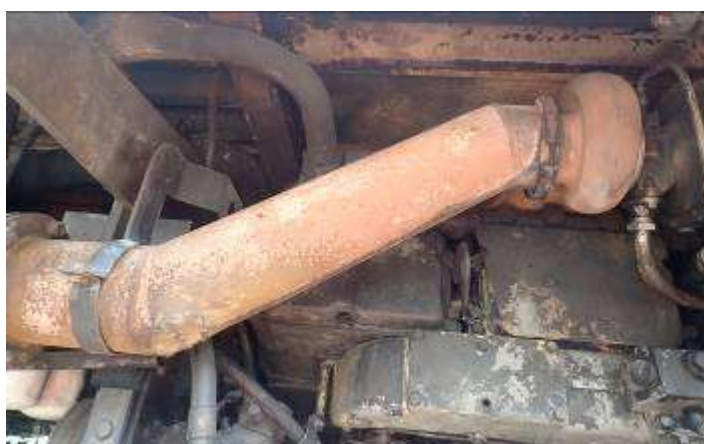
Foto nr.8 – galeria de evacuare gaze arse

- ✓ spălarea agregatelor ce se află sub cutia vehiculului (MD, instalație hidrostatică, radiatoare, tobe de eșapament – galerii evacuare gaze arse, etc.) cu soluții speciale de îndepărtare a mizeriei depuse la fiecare revizie de tipul R1 și R2 la toate automotoarele de tipul DH2 din parcul fiecărui punct de lucru;
- ✓ după spălare, în cadrul reviziei, se va face o inspecție suplimentară vizuală, asupra elementelor de îmbinare care sunt în apropierea surselor de căldură (MD – turbosuflantă, evacuare gaze arse, agregat încălzire, etc.) iar dacă se constată pierderi de ulei, acestea se remediază.
