# AVIZ

## RAPORT DE INVESTIGARE

privind accidentul feroviar produs la data de 31.08.2025, la ora 15:45, pe raza de activitate a Sucursalei Regionale CF Constanța, pe linia I directă din stația CFR Palas, prin declanșarea unui incendiu la locomotiva EA 922, care a asigurat remorcarea trenului de călători nr.1996 031

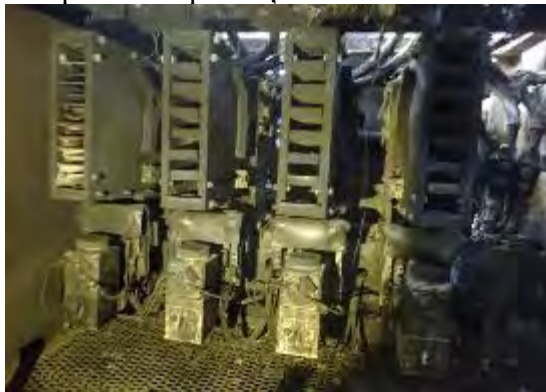
Foto nr.1 Blocul de aparate S1

- Cablaj de forță încălzit fără a prezenta izolație arsă;
- Contactori de linie afectați termic;
- Cablaj de forță de la blocul de aparate la canalele de cabluri prezenta izolația arsă;
- Capacele de protecție ale redresorului încălzite și deformate în partea superioară;

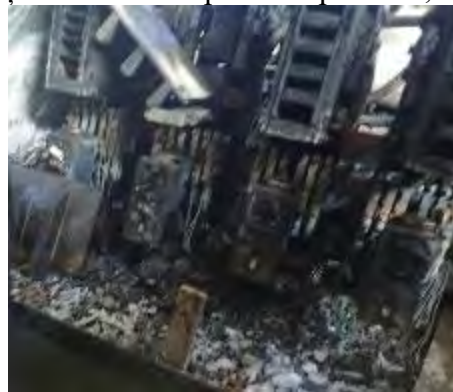
Foto nr.2 Blocul de aparate S2

- Cablaj de forță încălzit cu izolație arsă;
- Contactorii de linie afectați termic;
- Cablajul de forță de la blocul de aparate la canalele de cabluri avea izolația arsă;
- Capacele de protecție a redresorului încălzite și deformate în partea superioară;

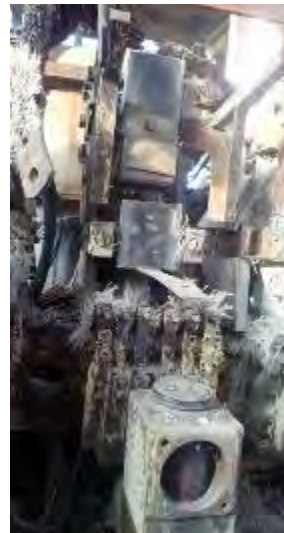
Foto nr.6 Contactorul S3.3

- Contactorul avea camera de stingere arsă, contactele auxiliare arse și parțial căzute (2 buc.), cablaj de forță și cablaj de comanda cu izolația arsă.
  - *Cele două cabluri flexibile multifilare aferente contactului mobil întrerupte, topite, cu urme de arc electric.*
  - *Contactul mobil topit parțial pe partea laterală stânga.*
  - *Capul șurubului de fixare a contactului mobil topit parțial.*
  - *Jugul de fixare al plăcilor izolante laterale topit în proporție de 80% în partea laterală stânga.*
- Cablajul de forță și cablajul de comandă din blocul de aparate S3 avea izolația arsă.

Având în vedere constatările și măsurătorile efectuate la suprastructura căii și la materialul rulant după producerea accidentului, se poate afirma că accidentul produs la data de 31.08.2025 în circulația trenului de călători nr.1996 031 a fost determinat de starea tehnică a locomotivei EA 922 generată de întreruperea cablurilor flexibile multifilare corespunzătoare contactorului de linie S 3.3, fapt care a condus la transmiterea curentului din circuitul de forță prin arc electric care a apărut între capetele cablurilor flexibile multifilare retezate ca urmare a degradării acestuia în timp în prima fază și apoi prin capătul porțiunii de cablu flexibil multifilar aferent contactului fix și elementele contactului mobil, supraîncălzirea contactorului de linie S 3.3 și aprinderea izolației conductorilor.

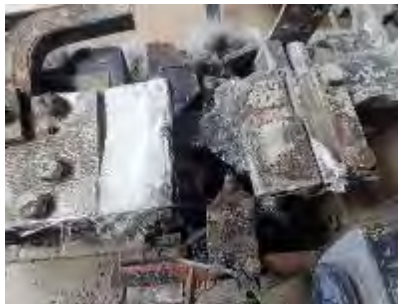
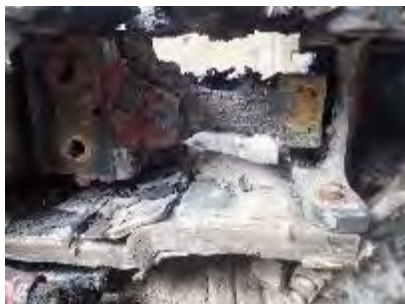
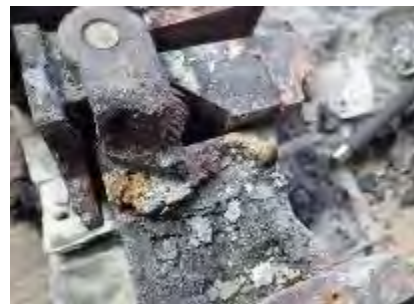
Foto nr.7,8 și 9 Contactorul de linie S 3.3

- Ambele conexe flexibile multifilare aferente contactului mobil prezintă un mănunchi de fire rupte în capătul dinspre contactul mobil, dar fără urme de arc electric.

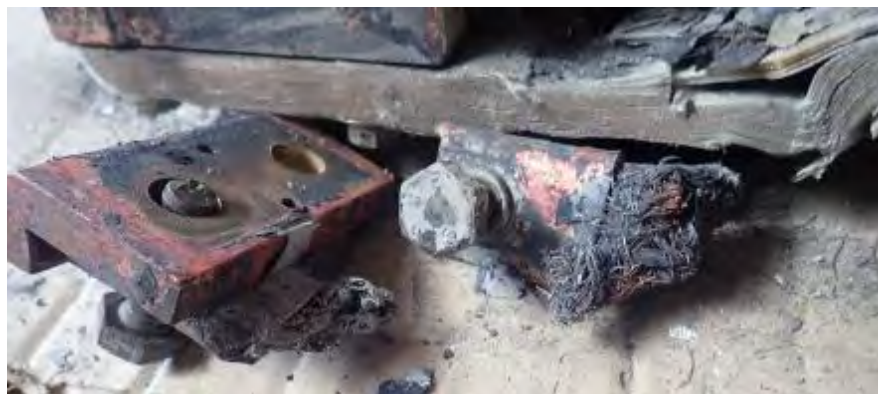
Foto nr.10 Conexi flexibile multifilare aferente contactului mobil prezintă un mănunchi de fire rupte

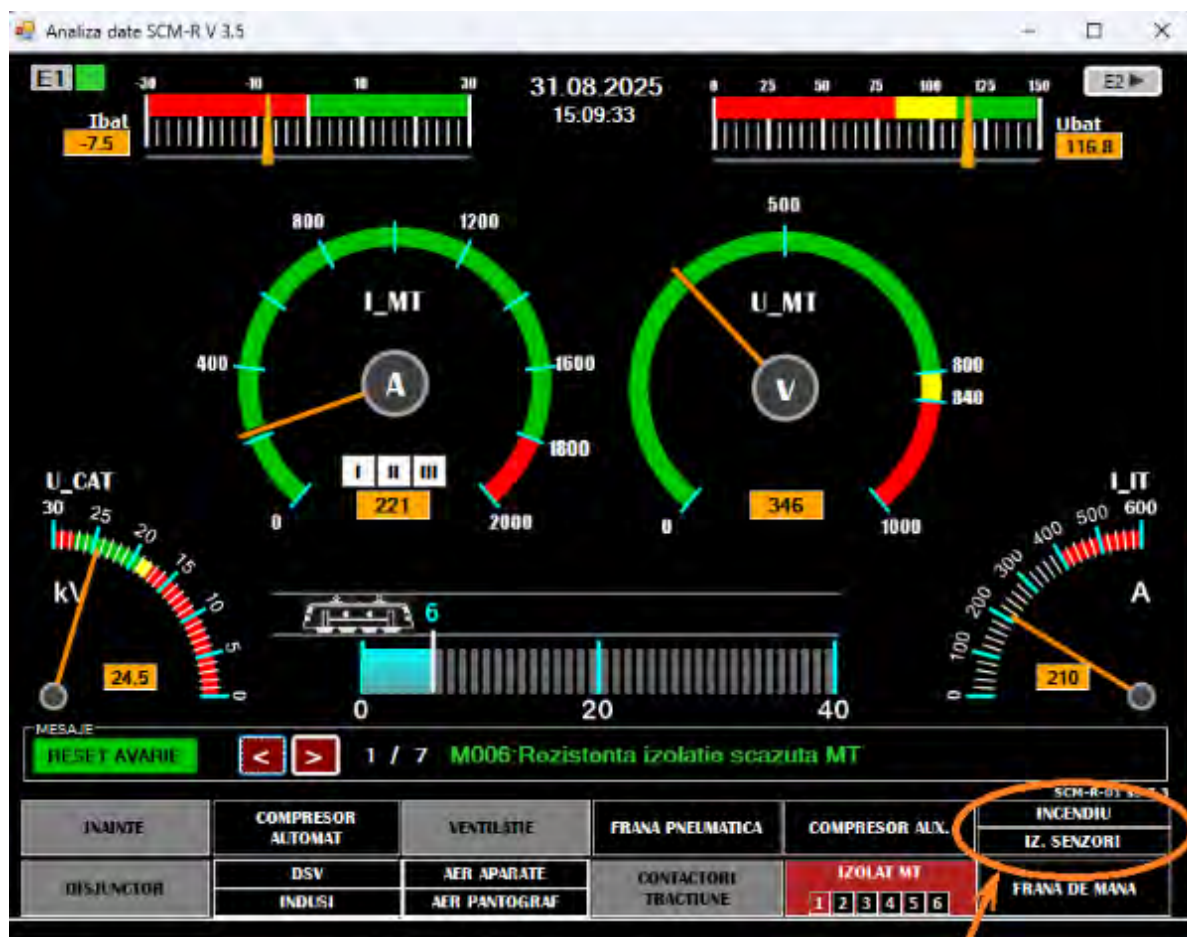
Lista avariilor afișate:

Referitor la modul de operare a displayurilor, s-a constatat că sunt afișate pe ecran mesaje care, în funcție de gravitatea defectului, dispar sau pot fi șterse de mecanicul de locomotivă. Mecanicul de locomotivă poate vizualiza lista defectelor prin accesarea ferestrei E3. Pe fereastra E1 sunt afișate starea anumitor instalații inclusiv alarme existente la acel moment (Figura nr.3). Din analizarea figurii nr.3 se constată că alarma pentru incendiu nu era activată, singura alarmă era „M006 Rezistență izolație scăzută MT”.

Conform datelor din tabel, avariile înregistrate de la plecarea trenului din stația CFR Constanța și până la oprire în stația CFR Palas nu au legătură cu cauzele apariției incendiului constatate la verificarea locomotivei în depoul București Călători (defect la contactor S3.3 din blocul S3).

Operatorul de transport feroviar de călători SNTFC „CFR-Călători” SA va reevalua modul de monitorizare a defectelor sesizate de instalația de diagnoză a locomotivei, va stabili și pune în aplicare măsuri concrete care să conducă la reducerea probabilității de apariție a repetării aceluiași defect.
