## RAPORT DE INVESTIGARE

al accidentului feroviar produs la data de 23.09.2025, în jurul orei 19:35, pe raza de activitate a Sucursalei Regionale de Căi Ferate Craiova, în linie curentă, între stația CFR Berbești și Hm Popești, la km 24+833, prin deraierea locomotivei DA 1129-5 de primul boghiu, în sensul de mers, aflată în remorcarea trenului de marfă nr.60568, aparținând SNTFM „CFR Marfă” SA

*Raport de investigare  
02 septembrie 2026*

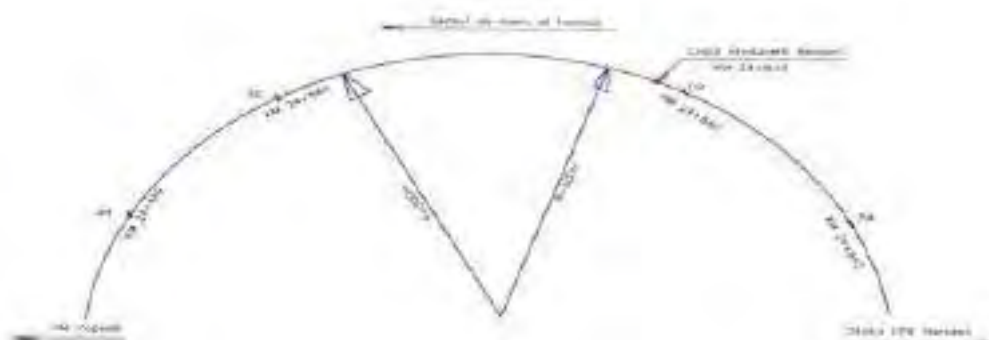
După plecarea trenului, în jurul orei 19:35, între stația CFR Berbești și Hm Popești Vâlcea, la km 24+833, pe o curba circulară cu deviație stânga în sensul de mers al trenului, s-a produs deraierea de cele trei osii ale primului boghiu de la locomotiva DA 1129 (*Figura nr.2*).

*Figura nr.2: schița producerii accidentului*

Prima urmă de deraiere, în sensul de mers al trenului, a fost identificată pe firul exterior al căii și a fost produsă prin escaladarea flancului activ al ciupercii șinei de către roata din partea dreaptă a primei osii a locomotivei DA 1129. Aceasta a rulat pe suprafața superioară a ciupercii șinei o distanță de 2,50 m după care a căzut în exteriorul căii, iar pe firul din partea stângă, în aceeași secțiune transversală s-a constatat o urmă de cădere a roții corespundente a primei osii la interiorul căii.

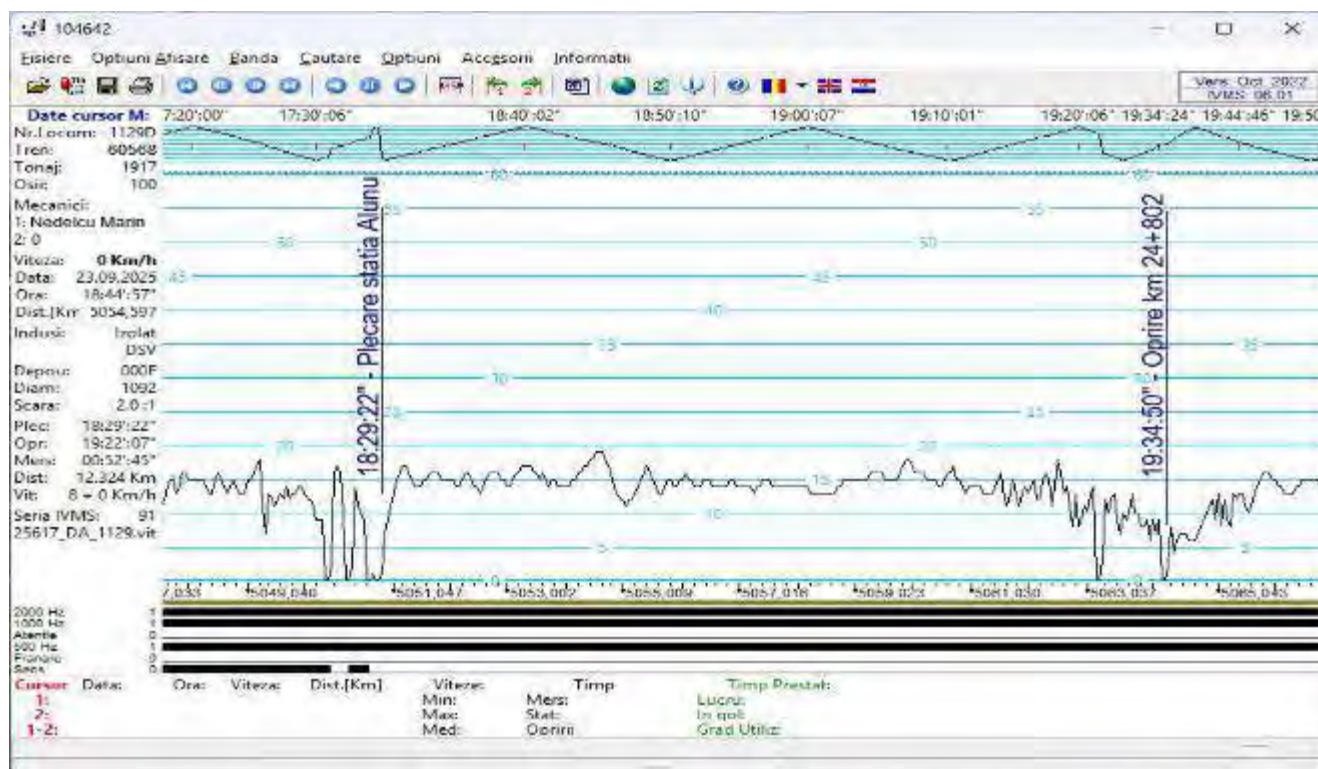
- în data de 23.09.2025, locomotiva a plecat, din stația CFR Alunu, cu trenul nr.60568, la ora 18:29:22" și a circulat cu vitezele de 2-7-11-13-17 km/h, pe o distanță de 412 metri și un interval de 02':28";
- de la viteza de 17 km/h, locomotiva a circulat cu viteza de 14-16-14-11-13 km/h pe o distanță de 3962 și un interval de timp de 15':48";
- de la viteza de 13 km/h, locomotiva a circulat în continuare cu viteza de 13-12-16-14-12-9-0 km/h pe o distanță de 7950 m și un interval de timp de 34':29", oprind la ora 19:22:07";
- trenul a plecat la ora 19:27:50" și a circulat cu viteza de 13-12-16-14-12-9 km/h pe o distanță de 926 m și un interval de timp de 06':11";
- de la viteza de 9 km/h, viteza locomotivei a scăzut la 0 (zero) km/h pe o distanță de 26 m și un interval de 26 de secunde, trenul oprind la ora 19:34:50" (*Figura nr.4*).

Figura nr.4: Diagrama vitezei înregistrată de instalația IVMS a locomotivei DA 1129

Din analiza datelor înregistrate de instalația IVMS a rezultat că deraierea locomotivei DA 1129 s-a produs la viteza de 9 km/h.

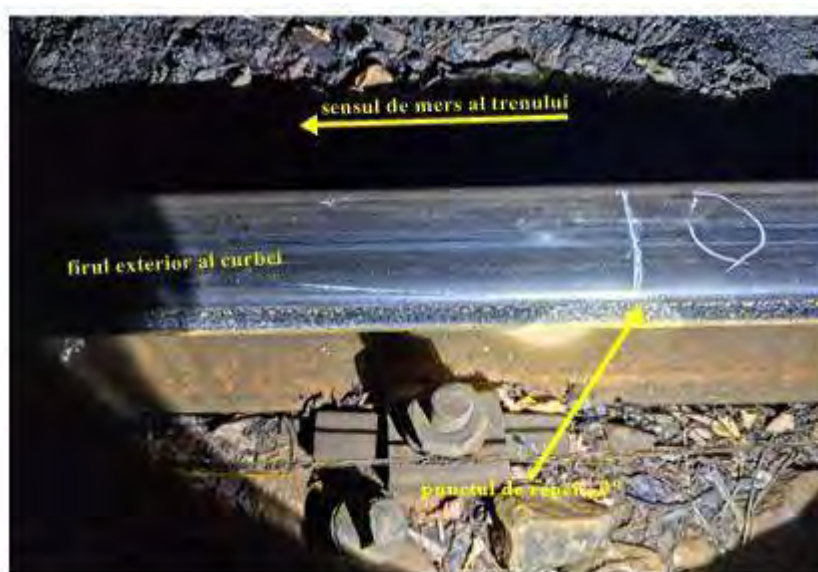
*Foto nr.1: Punctul „0” al accidentului feroviar (prima urmă de escaladare a feței active a firului exterior al căii, la km 24+833)*

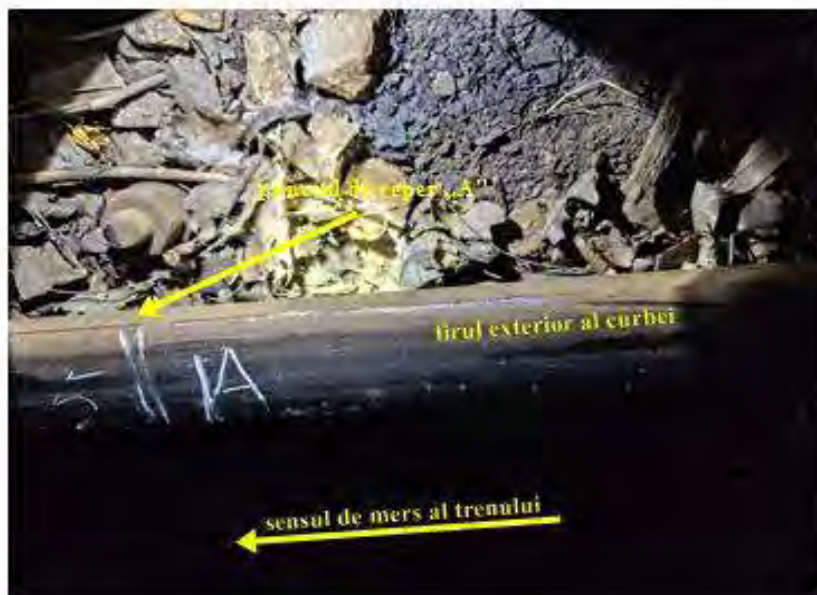
*Foto nr.2: Punctul „A” – urmă de cădere la exteriorul căii  
(roata din partea dreaptă a osiei nr.1, în sensul de mers)*

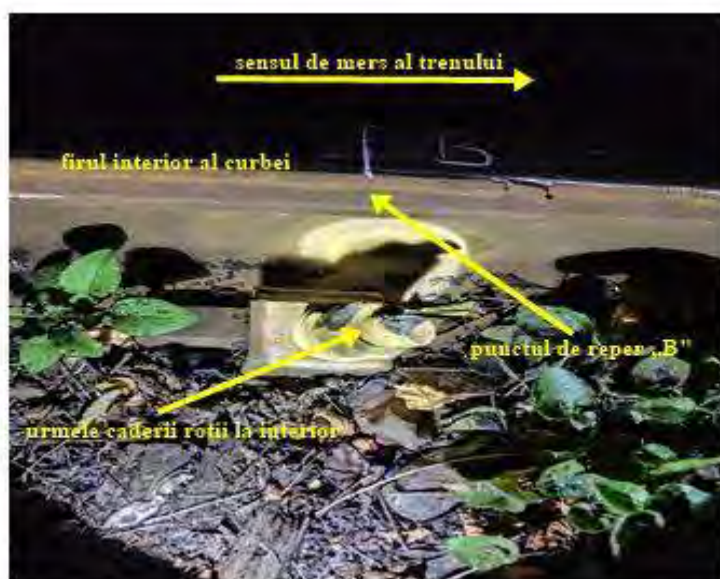
*Foto nr.3: Punctul „B” – urmă de cădere la interiorul căii  
(roata din partea stângă a osiei nr.1, în sensul de mers)*

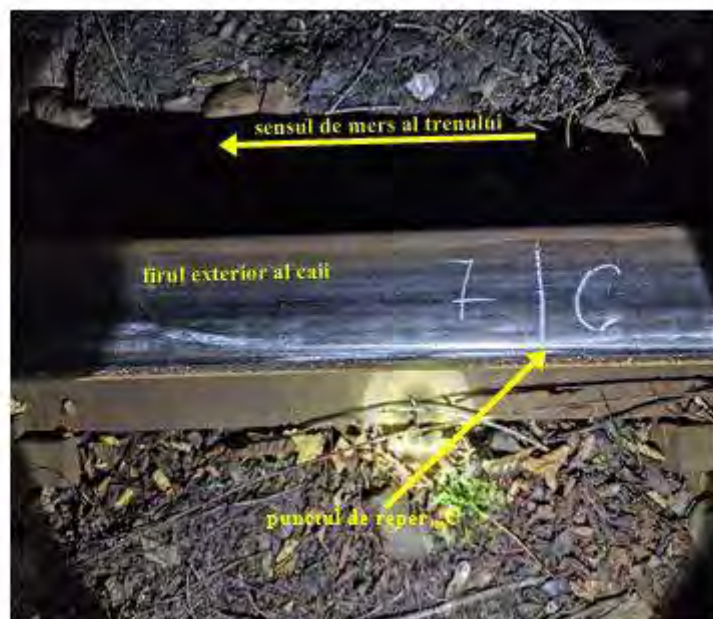
partea dreaptă (pe firul exterior al curbei) de către roata din partea dreaptă a celei de-a doua osii aferente primului boghiu, punct marcat pe teren ca punctul „C” (foto nr.4), care a rulat pe ciuperca șinei o distanță de 0,80 m după care a căzut în exteriorul căii, punct marcat pe teren ca punctul „D” (foto nr.5). Concomitent, în același plan transversal cu cea de-a doua urmă de cădere, roata din partea stângă a celei de-a doua osii, a părăsit flancul activ al șinei din partea stângă și a căzut la interiorul căii, punct marcat pe teren ca punctul „E” (foto nr.6). Ulterior, roata din partea dreaptă a osiei nr.3 (în sensul de mers al trenului) a escaladat flancul activ al șinei pe firul exterior al curbei în punctul „F” (foto nr.7), la o distanță de 5,15 m față de punctul „0”, după care a căzut în exteriorul căii, iar în plan transversal cu aceasta, roata din partea stângă a osiei nr.3 a părăsit flancul activ al șinei din partea stângă și a căzut la interiorul căii.

*Foto nr.4: Punctul „C” – urma de escaladare a roții din partea dreaptă a osiei nr.2, în sensul de mers*

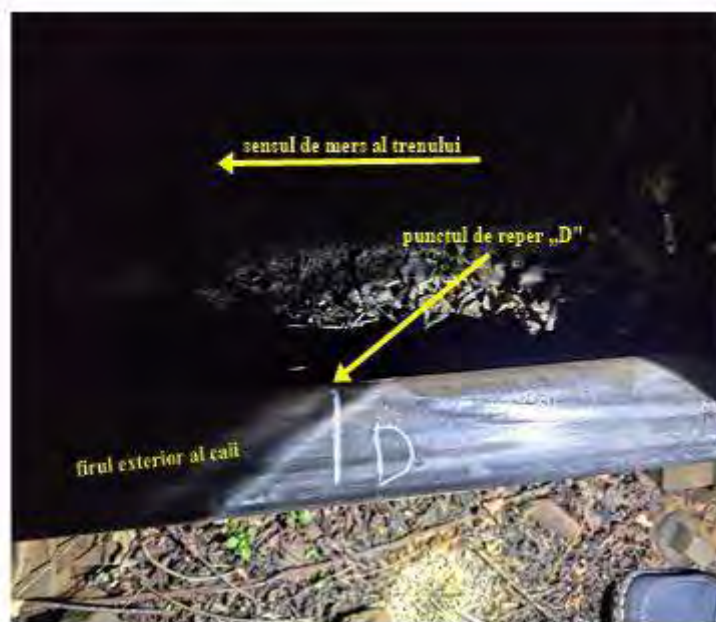
*Foto nr.5: Punctul „D” – urma de cădere la exteriorul căii a roții din partea dreaptă a osiei nr.2, în sensul de mers*

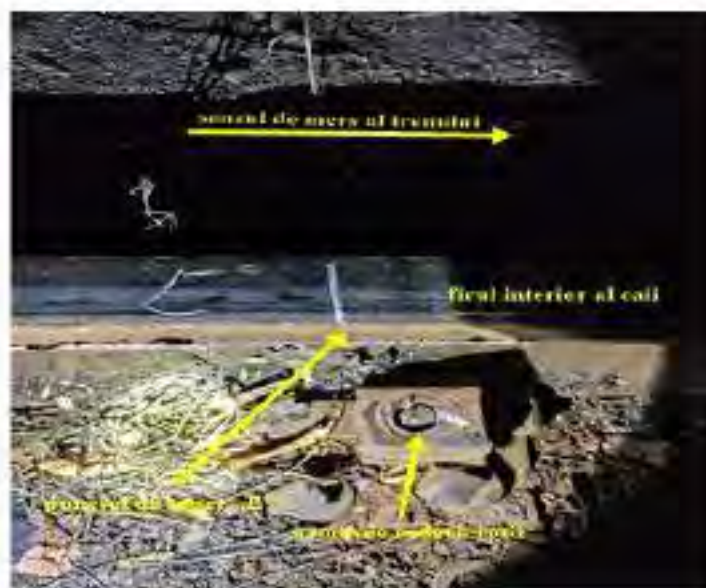
*Foto nr.6: Punctul „E” – urma de cădere la interiorul căii a roții din partea stângă a osiei nr.2, în sensul de mers*

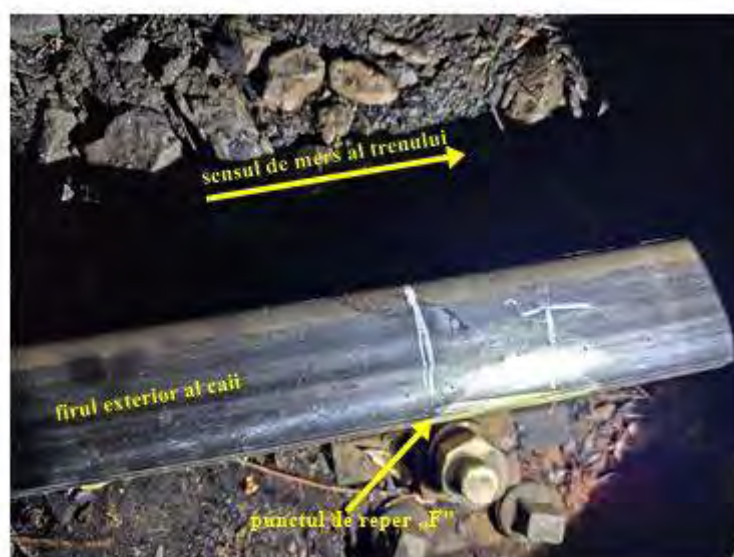
*Foto nr.7: Punctul „F” – urma de escaladare pe firul exterior al căii de către roata din partea dreaptă a osiei nr.3, în sensul de mers*

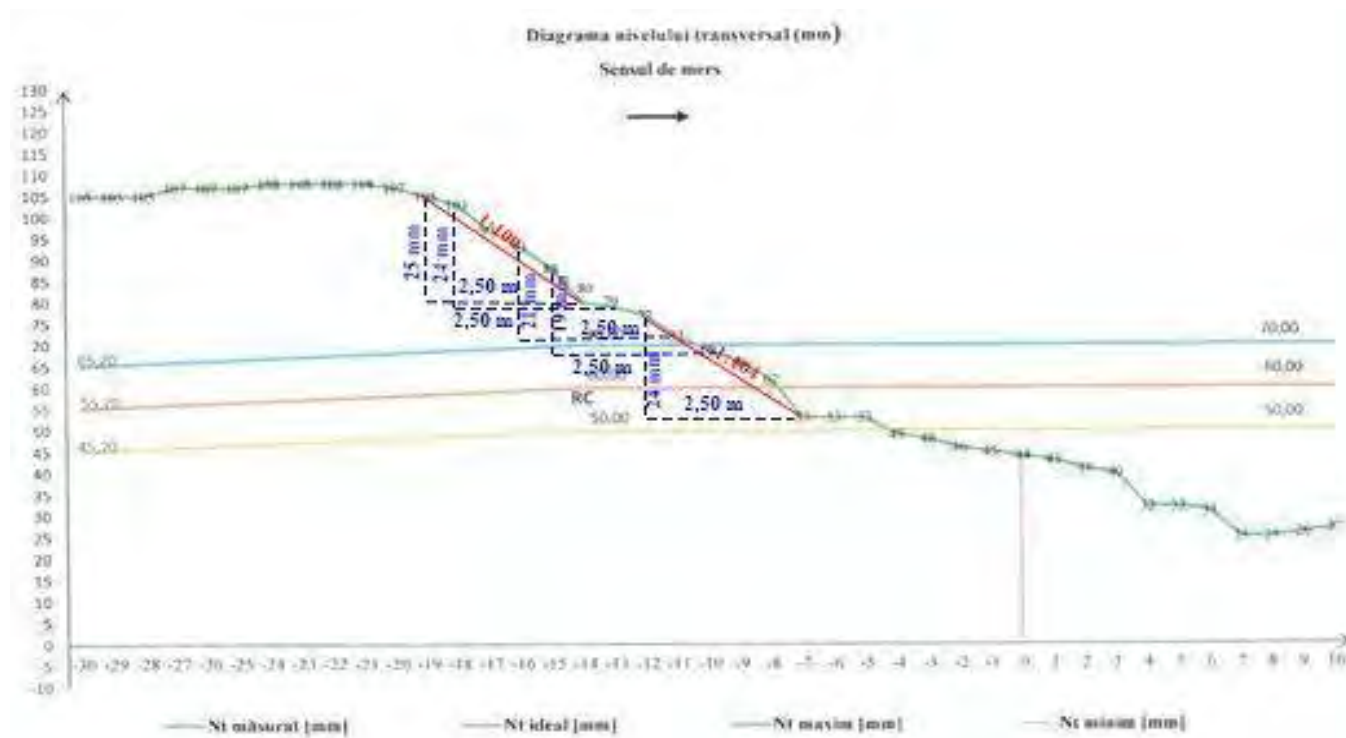
Torsionarea căii este un defect local și reprezintă diferența de nivel transversal între cele două fire ale căii măsurate în două puncte consecutive raportat la baza longitudinală de măsurare a torsionării căii (2,5 m). Pentru viteze de circulație mai mici de 30 km/h valoarea maximă a torsionării căii este de 12,50 mm, cu înclinarea rampei defectului de 1:200, prevăzută la art.7.A., pct.4 din *Instrucția de norme și toleranțe pentru construcția și întreținerea căii - Linii cu ecartament normal, nr.314/1989*. Până la punctul de producere al deraierii, în sensul de mers al trenului, de la punctul de reper „-21” înspre punctul de reper „0”, în cuprinsul a 14 zone măsurate la o distanță de 2,5 m între două puncte consecutive, înclinările rampelor defectelor au fost mai mari decât valoarea maximă admisă (1:200) pentru circulația trenurilor.

Astfel, între punctele de reper „-21”÷„-16”, „-14”÷„-9” și „-8”÷„-3” valoarea torsionării căii a fost de 14 mm, având înclinarea rampei defectului de 1:170, între punctele de reper „-10”÷„-5” valoarea torsionării căii a fost de 16 mm, având înclinarea rampei defectului de 1:156, între punctele de reper „-13”÷„-8” și „-9”÷„-4” valoarea torsionării căii a fost de 17 mm, având înclinarea rampei defectului de 1:147, între punctele de reper „-20”÷„-15”, „-15”÷„-10” și „-11”÷„-6” valoarea torsionării căii a fost de 19 mm, având înclinarea rampei defectului de 1:131, între punctele de reper „-17”÷„-12” valoarea torsionării căii a fost de 20 mm, având înclinarea rampei defectului de 1:125, între punctele de reper „-16”÷„-11” valoarea torsionării căii a fost de 21 mm, având înclinarea rampei defectului de 1:120, între punctele de reper „-18”÷„-13” și „-12”÷„-7” **valoarea torsionării căii a fost de 24 mm**, având înclinarea rampei defectului de 1:104 iar între punctele de reper „-19”÷„-14” **valoarea torsionării căii a fost de 25 mm**, având înclinarea rampei defectului de 1:100.

În diagrama din *figura nr.7*, sunt evidențiate valorile maxime ale torsionării căii cu înclinarea rampei defectului peste valoarea maximă admisă de 1:200.

*Figura nr.7 – Torsionarea căii în zona premergătoare producerii deraierii*

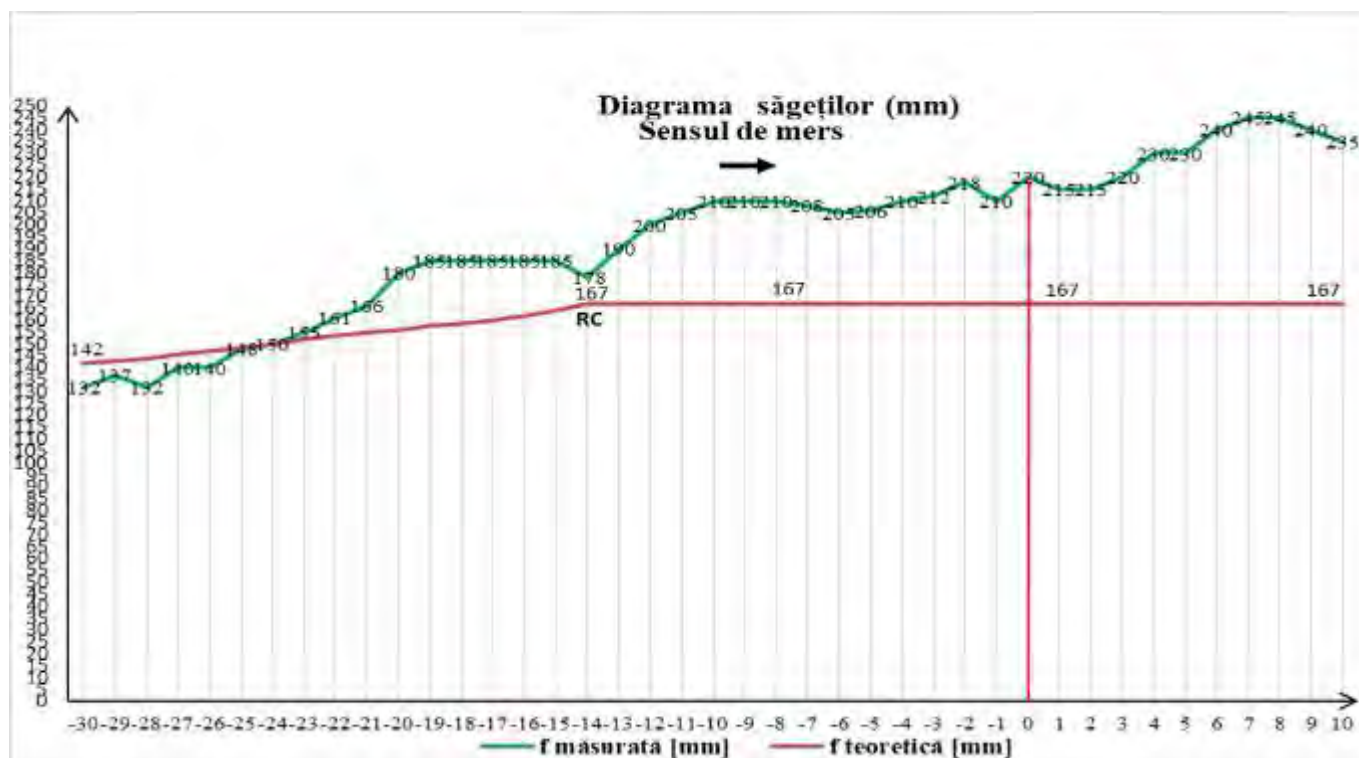
Diferența dintre valorile măsurate ale săgeților maxime și minime, pe zona circulară a curbei, depășea toleranța admisă de 45 mm cu 17 mm între punctele „-14” și „6”.

Valorile săgeților sunt prezentate în *figura nr.10*.

*Figura nr.10: Diagrama săgeților*
