RAPORT

**privind investigația accidentului feroviar
produs la data de 02.09.2017 în halta de mișcare Băile Tușnad,
secția de circulație Brașov – Siculeni.**

TIP EVENIMENT	Accident
DATA ȘI ORA	02.09.2017, ora 08:11
LOCAȚIA	HM BĂILE TUȘNAD
OPERATOR DE TRANSPORT	SNTFC “CFR CĂLĂTORI” SA
INFRASTRUCTURA	PUBLICĂ
ACTIVITATE	Circulație
CONSECINȚĂ ASUPRA PERSOANELOR	Nu sunt
TIP RAPORT	FINAL
DATA DIFUZĂRII	23 august 2018

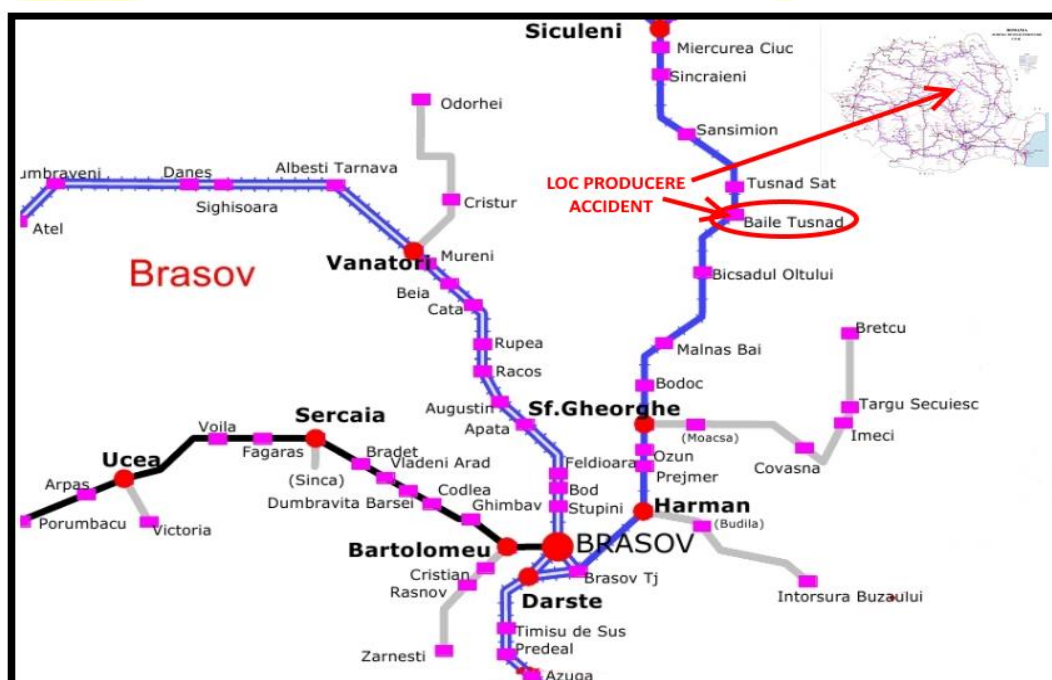
fig. 1 – locul producerii accidentului feroviar

La data de 02.09.2017, ora 08:11, pe raza de activitate a Sucursalei Regionale CF Brașov, pe secția de circulație Sfântu Gheorghe-Siculeni (linie simplă electrificată), la intrarea în halta de mișcare Băile Tușnad a trenului de călători IR nr.1366-1 (aparținând operatorului de transport feroviar SNTFC „CFR Călători” SA), s-a produs deraierea de al doilea boghiu, în sensul de mers, al locomotivei EA 078 aflată în remorcarea trenului.

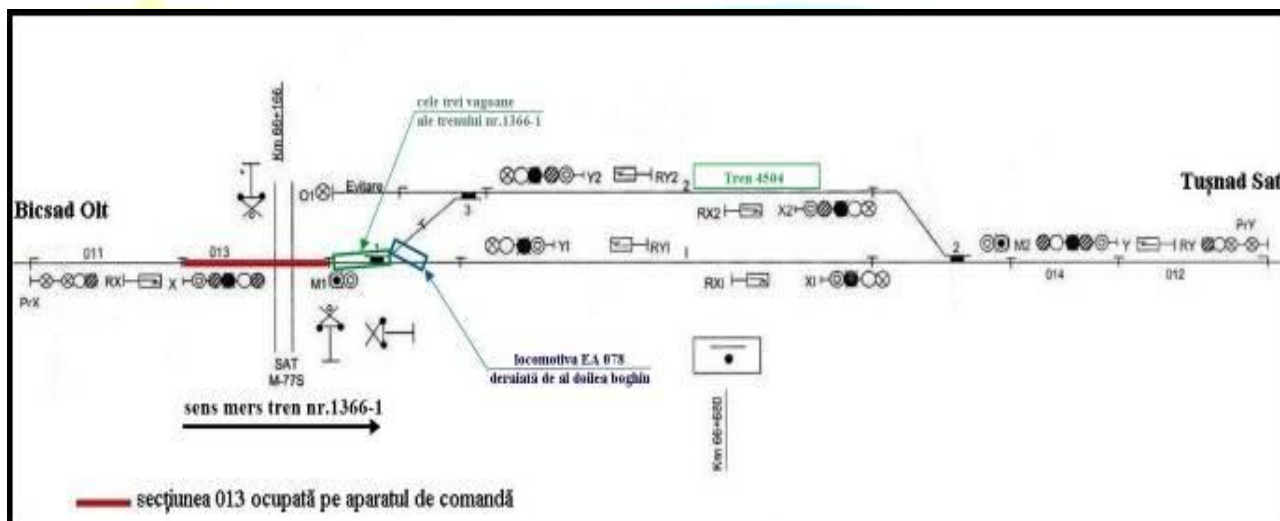
fig. 2 – schița cu amplasarea vehiculelor implicate în accident din HM Băile Tușnad

În data de 02.09.2017, după trecerea trenului de călători IR nr.1641, la ora 01:10, a fost semnalizată pe aparatul de comandă indicația de ocupare accidentală a secțiunii izolate 013 a HM Băile Tușnad, fără ca aceasta să fie ocupată cu material rulant. După verificarea pe teren a secțiunii de către impieगतul de mișcare al haltei de mișcare, a fost constatată și menționată în Registrul pentru revizia liniilor și instalațiilor de siguranța circulației (denumit în continuare RRLISC) faptul că secțiunea izolată 013 dintre semnalul de intrare X și joanta izolată de la vârful schimbătorului de cale nr.1, este ocupată pe aparatul de comandă (defectare secțiune izolată), dar nu a fost consemnată verificarea acesteia pe teren. În aceste condiții circulația trenurilor dinspre HM Bicsadu Oltului s-a efectuat în baza indicației de chemare al semnalului de intrare X a HM Băile Tușnad.

Datorită manipulării schimbătorului de cale nr.1 în timp ce acesta era ocupat cu trenul de călători IR nr.1366-1, s-a produs deraierea celui de al doilea boghiu în sensul de mers al locomotivei EA 078 a trenului.

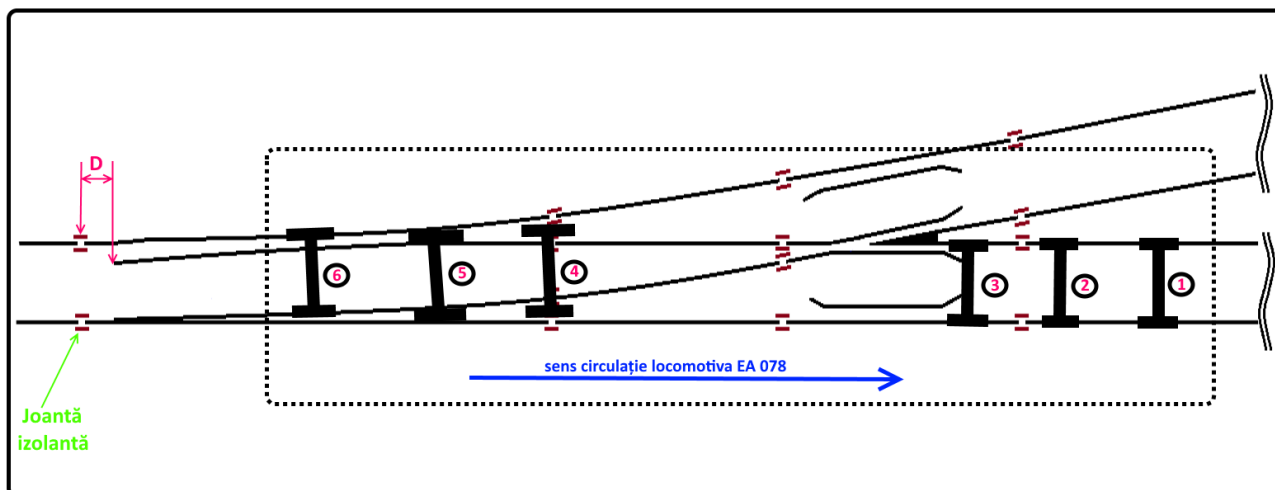
fig. 3 – amplasarea osiilor locomotivei deraiate peste schimbătorul de cale nr.1

2. acul drept deformat spre interiorul căii.
3. la 22,5 metri de joanta de vârf a schimbătorului, șina din partea dreaptă era curbată spre exteriorul căii cu urme de polizare la partea inferioară a ciupercii
4. prima urmă de escaladare era vizibilă pe contraacul din partea stângă, la 10 metri de la prima joantă a schimbătorului.
5. proțapii dintre ace și contraace compleți, fără urme de uzură și activi cu excepția porțiunii deformată a acului din stânga a schimbătorului.
6. Pivoții de la călcâiele acelor în stare completă, active și fără urme de ieșiri sau uzuri.
7. Pe suprafețele de contact dintre ace și contraace au fost constatate urme normale de funcționare ale acestora.

- locomotiva era deraiată de osiile 1,2,3 (al doilea boghiu în sensul de mers);
- poziția robinetului KD2 în poziția de frânare rapidă;
- poziția robinetului FD1 în poziția de frânare;
- frâna de mână era în stare bună de funcționare și strânsă;
- vitezometru tip IVMS în stare tehnică bună de funcționare și sigilat;
- instalația de control automat al vitezei trenului (INDUSI) era în funcție și sigilată;
- instalația de siguranță și vigilență (DSV), era în funcție și sigilată;
- ultima revizie planificată de tip PTH3, a fost efectuată la data de 30.08.2017 în Depoul de locomotive Cluj;
- ultima revizie intermediară planificată a fost de tip RT, și a fost efectuată la data de 11.07.2017 în Depoul de locomotive Cluj;

Accidentul feroviar produs în circulația trenului IR nr.1366-1 din data de 02.09.2017, în HM Băile Tușnad, a constat în înscrierea primului boghiu a locomotivei EA 078 pe un parcurs pe directă peste schimbătorul de cale nr.1, către linia I, iar deraierea celui de-al doilea în sensul de mers a vehiculului a fost prin poziționarea osiilor nr. 4 și 5 între ace și contraace și osia nr.6 pe șină înscrișă către linia 2, corespunzătoare poziției de abatere a schimbătorului de cale nr.1 (fig.3).

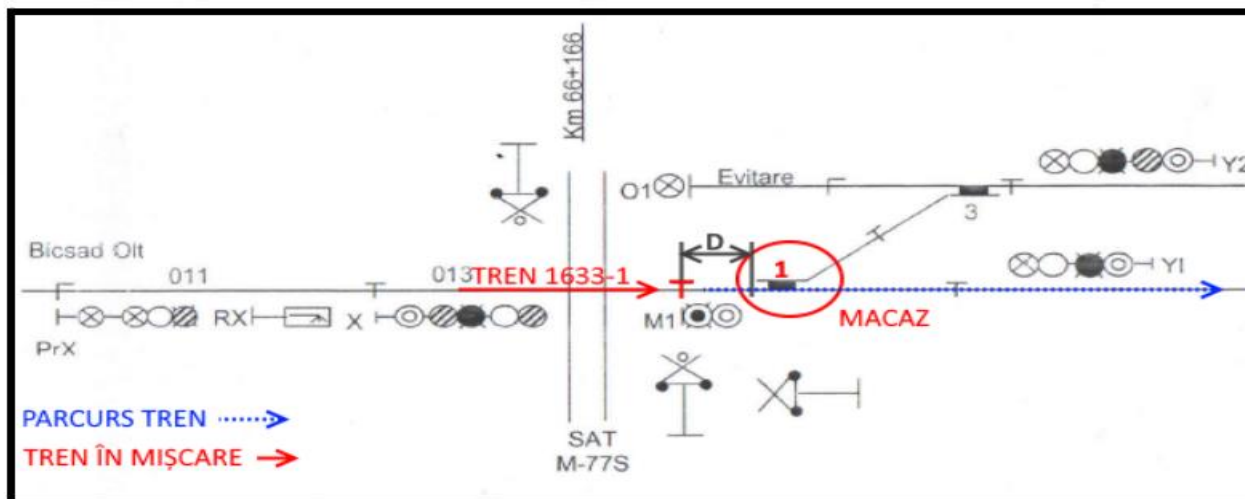
fig. 4 – schița zonei accidentului feroviar

Instalația de centralizare a macazurilor și semnalelor de tip CR-2 permite ca la defectarea unei secțiuni izolate dintr-un parcurs, trenul să fie îndrumat în stație în baza indicației de chemare a semnalului de intrare, elementele componente din parcurs nemaiputând fi interblocaute automat (condiția de zăvorâre reciprocă, conform codului de bună practică - R.E.T). Înlăturarea acestei condiții din funcționarea unei instalații de centralizare a macazurilor, la efectuarea unui parcurs de circulație în baza indicației de chemare a unui semnal, este asigurată numai în baza observației operatorului uman (impieगत), că trenul este garat la linia de primire-expediere a stației. Dacă este omisă această operație, trenul se află în mișcare și se acționează butonul de manevrare automată a celeilalte poziții a unui macaz aflat în parcursul acestuia, există posibilitatea manevrării macazului sub tren și deraierea acestuia. Această posibilitatea este viabilă numai atunci când trenul nu se află

pe secțiunea izolată în componența căreia se află și macazul, dar în imediata apropiere a acestuia, caz întâmplat și la data de 02.09.2017, ora 08:10 (vezi fig.4).

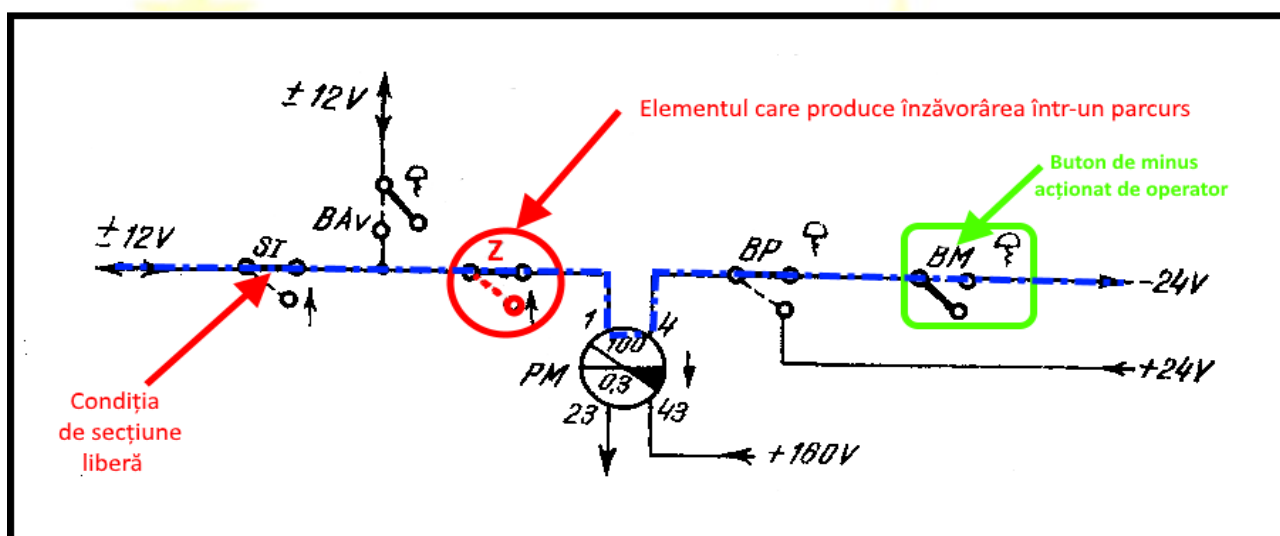
fig.5 – schema simplificată de comandă electrică a macazului nr.1/3

Din constatările precizate la capitolul C.5.4.1. **Date constatate cu privire la instalații**, cu privire la poziția armăturilor polarizate ale releelor IM (PPI-3), KM și PM, conduce la faptul că ultima comandă centralizată efectuată de către operatorul uman la macazul nr.1/3, a fost pentru poziția de “abatere”.

Aceasta a fost posibilă datorită faptului că, în momentul producerii accidentului feroviar sistemul de circulație în capătul X al stației se efectua în baza indicației de chemare a semnalului X, impus prin defectarea secțiunii izolate 013, iar elementele din componența parcursul centralizat de intrare a trenului IR nr. 1366-1, nu erau blocate (zăvorâte), aspect valabil și pentru macazul nr.1/3 (releu Z atras din fig. 4). La acționarea butonului BM a macazului nr.1/3 (cu culoarea verde) de pe pupitrul de comandă de către impieगतul de mișcare, înaintea ocupării secțiunii izolate nr.1 de către locomotiva aflată în mișcare ce remorca trenul de călători IR nr.1633-1 (condiția releu SI atras din fig. 5), a dat posibilitatea întregirii circuitului electric a bobinei releului PM (cu albastru), urmată de alimentarea releului IM, care comandă manevrarea electromecanismului de macaz nr.1 aferent schimbătorului de cale.
