RAPORT DE INVESTIGARE

al accidentului feroviar produs la data de **14.09.2017**, pe raza de activitate a **Sucursalei Regionale CF Constanța**, în stația CF Capu Midia, la expedierea trenului de marfă nr.80464 (aparținând SC GFR SA) de la linia 1, prin deraierea de un boghiu(al 2-lea in sensul de mers) al celui de-al 31-lea vagon (nr. 335379633035), pe secțiunea 047.

*Raport de investigare ediția finală
12 septembrie 2018*

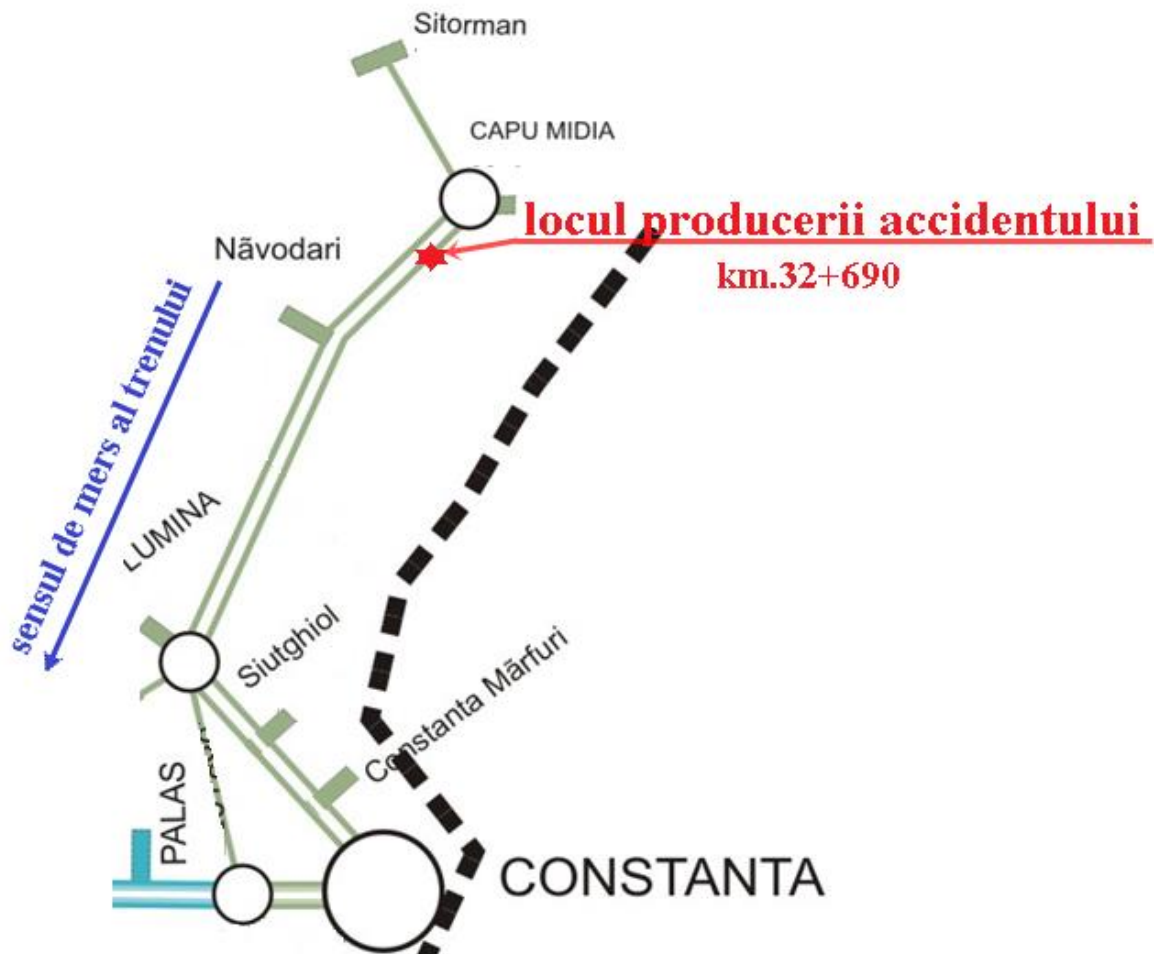
Fig.nr.1- locul producerii accidentului

Au fost avariate vagoanele nr. 33537963303-5 și nr.37807850227-5, linia de cale ferată pe o distanță de aproximativ 200 m, un electromecanism de macaz și doi picheți.

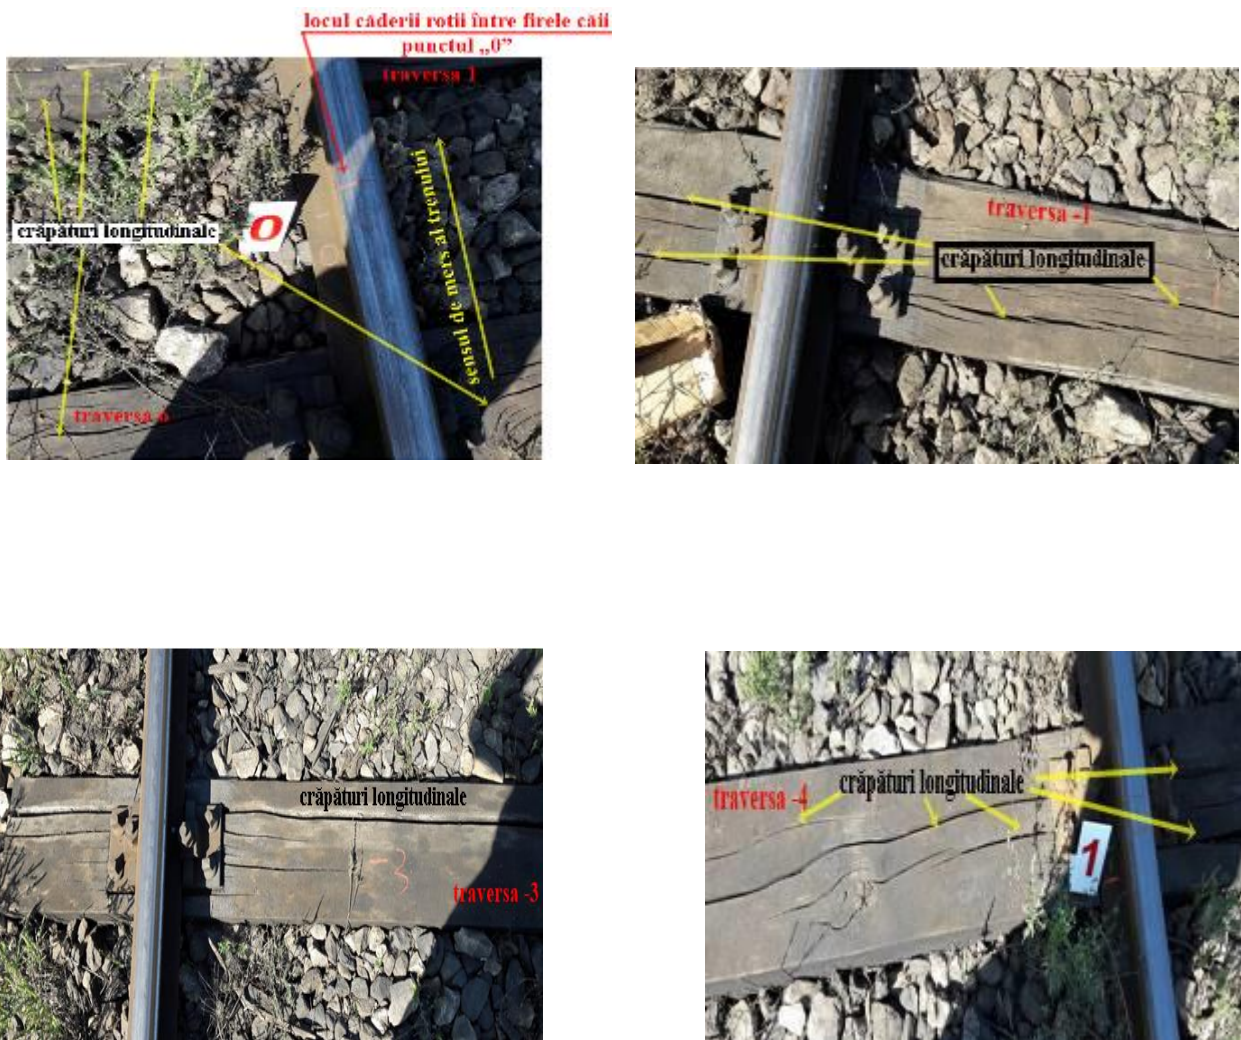
Instalația de comunicații feroviare din stația CFR Capu Midia este în administrarea SC GFR SA și este întreținută de salariații SC GFR SA.

- starea tehnică necorespunzătoare a traverselor de lemn din zona punctului „0”, care nu au permis strângerea tirfoanelor pentru fixarea plăcilor metalice, astfel încât sub acțiunea forțelor dinamice transmise șinelor de roțile materialului rulant, valoarea ecartamentului a crescut peste valoarea maximă admisă de 1470 mm;

- nerespectarea prevederilor art.25, alin.(2) și (4) din „*Instrucția de norme și toleranțe pentru construcția și întreținerea căii pentru linii cu ecartament normal nr.314/1989*”, referitoare la defectele care impun înlocuirea traverselor de lemn și la neadmiterea menținerii în cale a traverselor necorespunzătoare;

Traversele de lemn, din zona producerii accidentului, prezentau crăpături longitudinale la fața superioară și erau putrede în zona prinderilor.

În urma verificării stării tehnice a suprastructurii căii în zona producerii deraierii, imediat după producerea accidentului, s-a constatat faptul că fețele superioare ale traverselor prezentau crăpături și erau putrede în zona de prindere (șină-traversă).

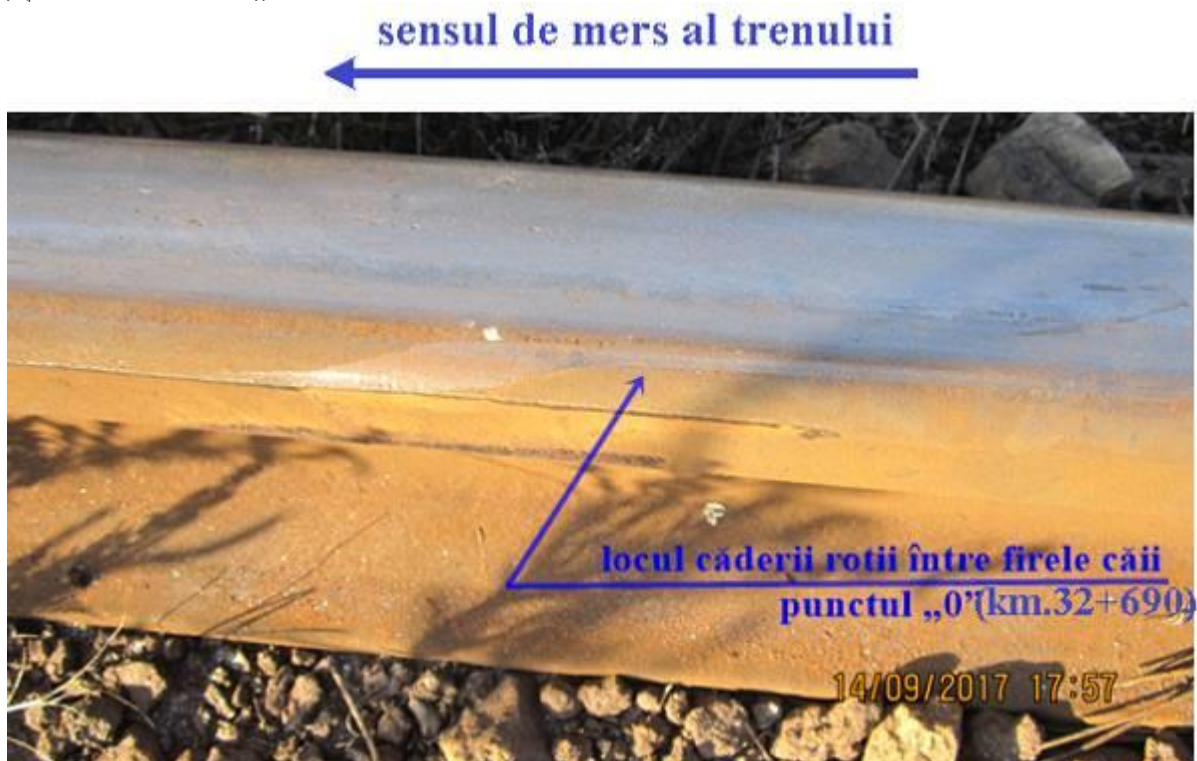
Fig. nr.4- prima urmă de deraiere

Prima urmă de deraiere a fost identificată în cuprinsul curbei la o distanță de 23,10 m față de ultima joantă a schimbătorului de cale nr.35 (distanță măsurată în sens invers de mers al trenului), pe flancul activ al ciupercii șinei din partea dreaptă, în sensul de mers al trenului, și pe materialul mărunt de cale (între firele căii).

Urma a fost produsă de căderea roții din partea dreaptă a primei osii a celui de al doilea boghiu, care aparținea vagonului nr. 33537963303-5, al 31-lea vagon din compunerea trenului de marfă nr.80464, și a fost notată cu „0”.

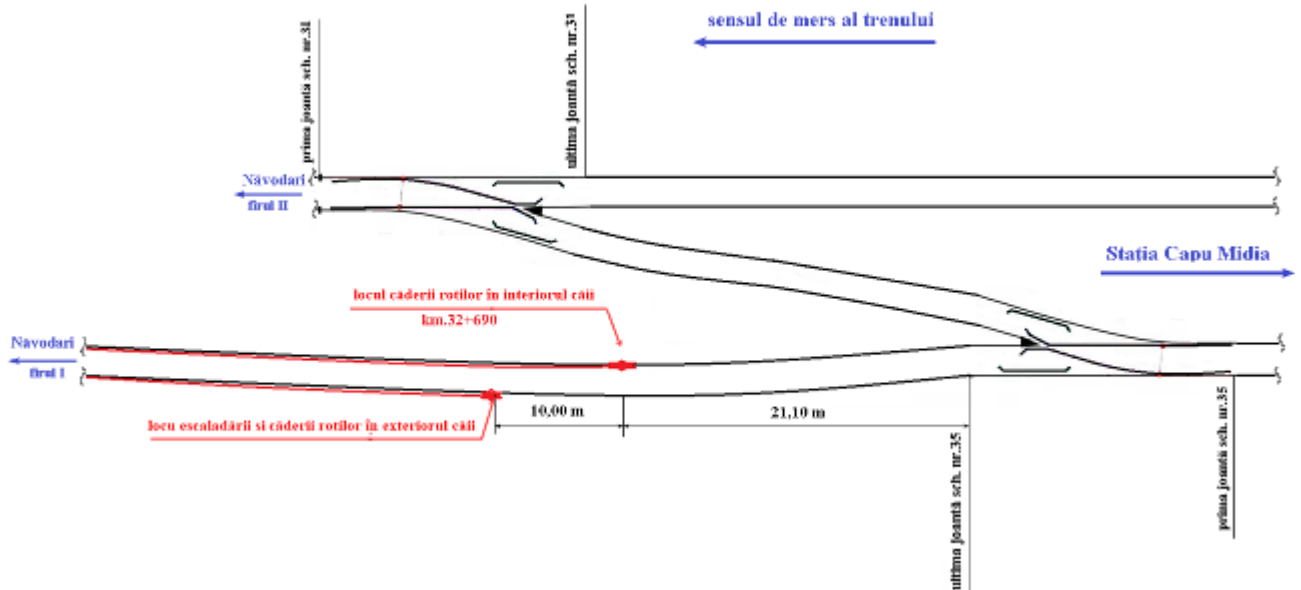
Fig. nr.5-modul de circulație al vagonului în stare deraiată

Vagonul a circulat cu roata din partea dreaptă a primei osii a celui de-al doilea boghiu, în sensul de mers al trenului, între firele căii și cu roata corespondentă din partea stângă pe șină o distanță de 10,00 m, punct în care roata din partea stângă a escaladat flancul activ al ciupercii șinei și a căzut în exteriorul căii.

Deraierea și circulația în această stare a primei osii, de la al doilea boghiu al vagonului nr.33537963303-5, a antrenat ulterior în deraiere și pe cea de a doua osie a aceluiași boghiu.

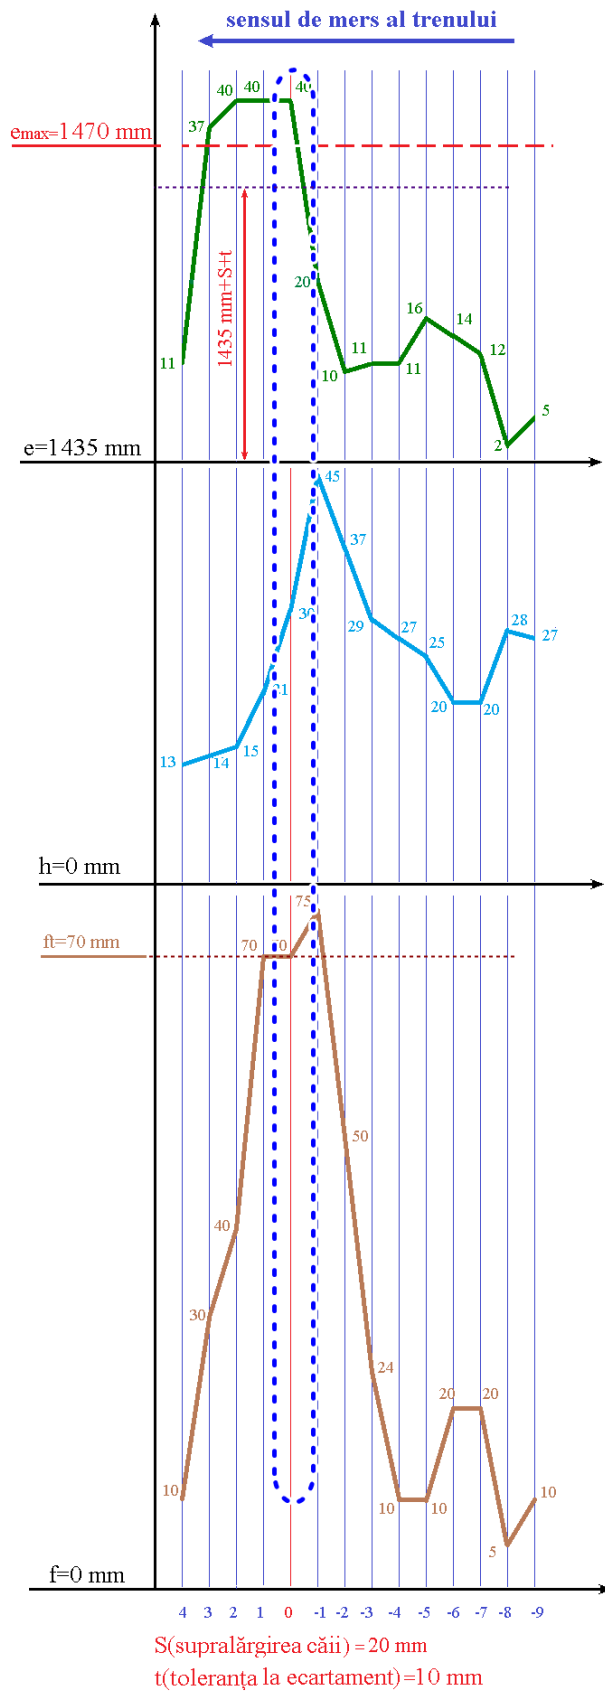
Fig. nr.6-diagram ecartament, nivel și săgeată

- limita maximă admisă de 1470 mm este depășită în punctele: „0”, „1”, „2” și „3”.
- abaterea de exploatare a variației ecartamentului de 2 mm/m este depășită între punctele „-8” ÷ „-7”, „-2” ÷ „-1” și „3” ÷ „4”.
