RAPORT DE INVESTIGARE

privind accidentul feroviar produs la data de 16.11.2017, pe raza de activitate a Sucursalei Regionale de Căi Ferate București, în stația București Triaj, prin deraierea unui vagon din componența trenului de marfă nr. 70966,

*Raport final
08 august 2018*

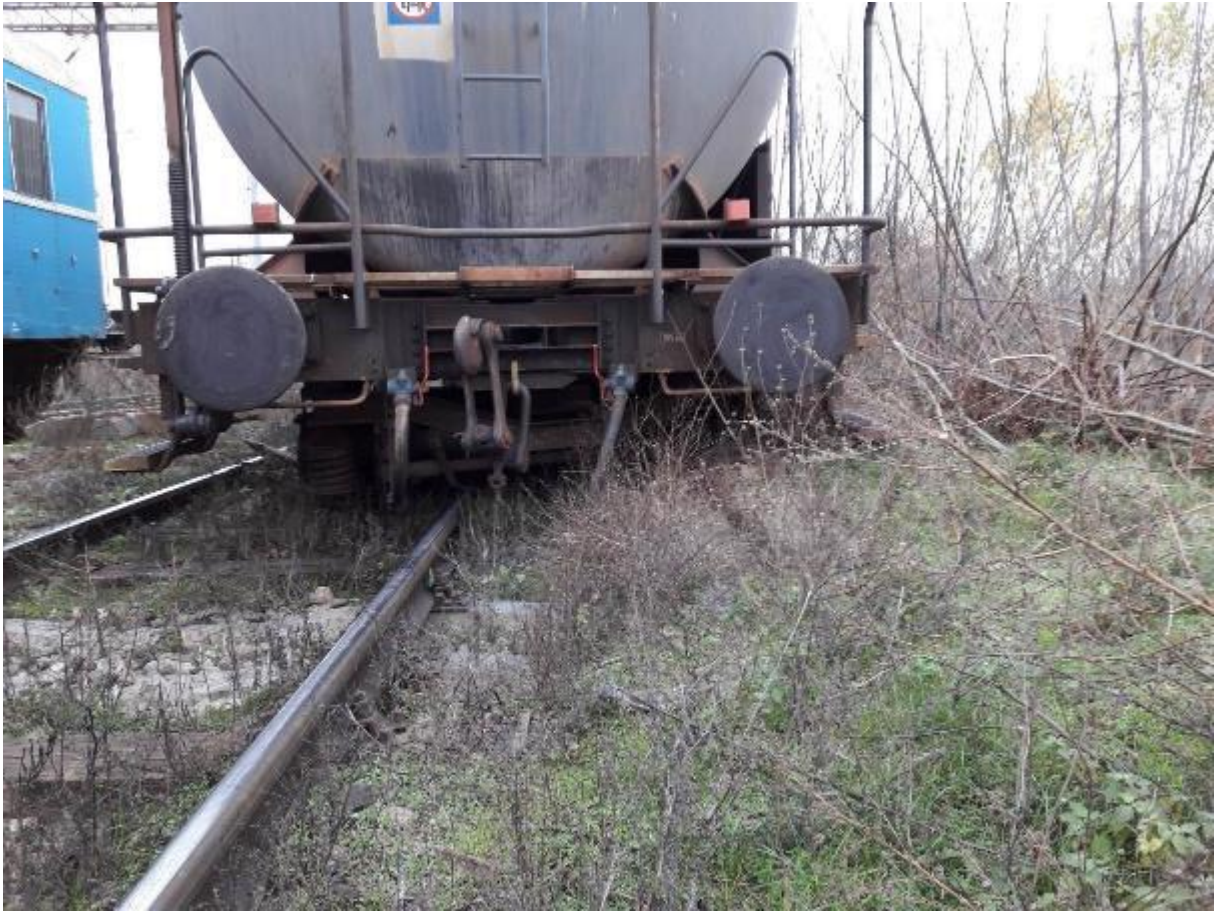
Foto 1 Primul boghiu în sensul de mers la vagonului deraiat

Trenul de marfă nr.70966 a circulat deraiat de primul boghiu al vagonului nr. 338178500249 o distanță de aproximativ 25 m.

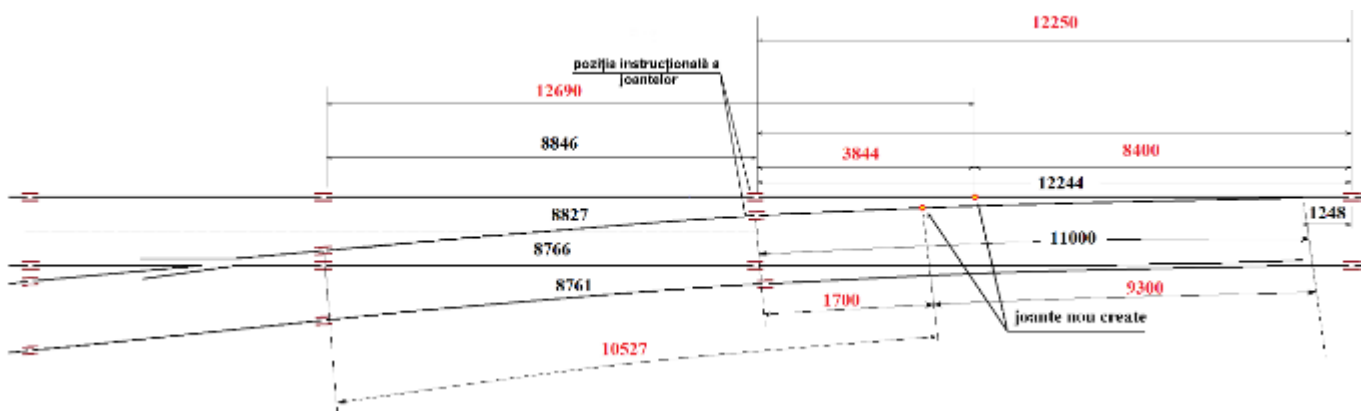
Figura nr.3

După ridicarea vagonului și eliberarea gabaritudinii s-a constatat că joantele de la călcâiul macazului propriu-zis ale schimbătorului de cale nr.23 nu erau la echer, având contraacul drept și acul curb mai scurte față de dimensiunile prevăzute în catalogul APCAROM. Acest lucru a fost posibil în condițiile în care uzurile acestora au atins limita maximă și au fost înlocuite cu ac curb și contraac drept provenite de la un TJD cu același caracteristici. Poziția joantelor este evidențiată în figura nr.3.

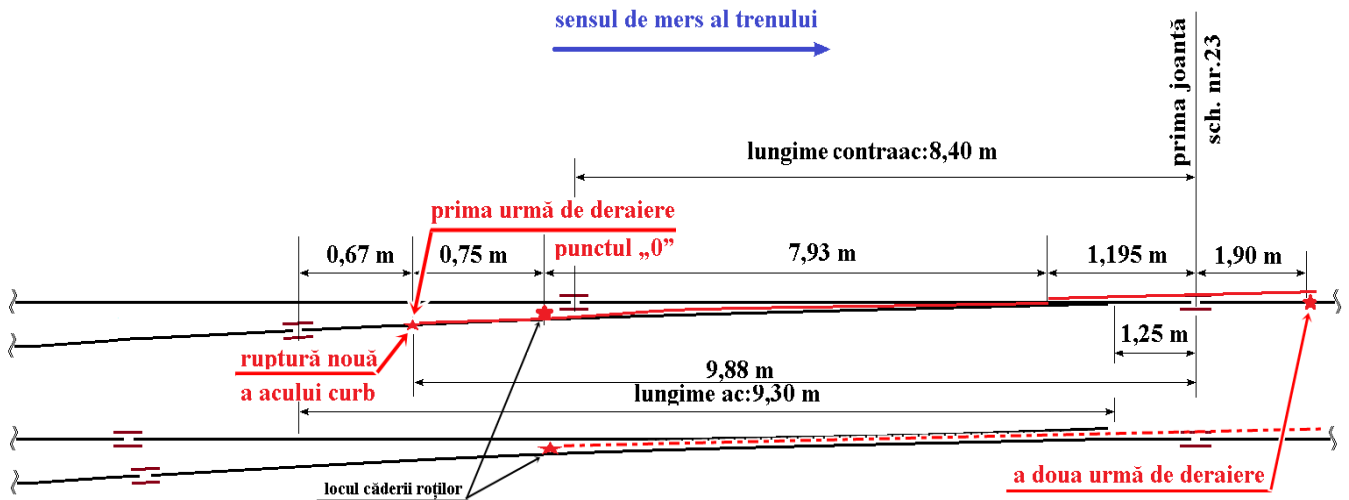
Figura nr. 4

La 1,90 m distanță de prima joantă (în sensul de mers al trenului) a fost observată pe suprafața superioară a șinei din partea stângă a sensului de mers, o urmă de escaladare și cădere, produsă de roata din partea stângă a celei de a doua osii a aceluiași boghiu. Căderea roții din partea stângă în exteriorul căii a determinat și căderea roții din partea dreaptă a aceleiași osii între firele căii.

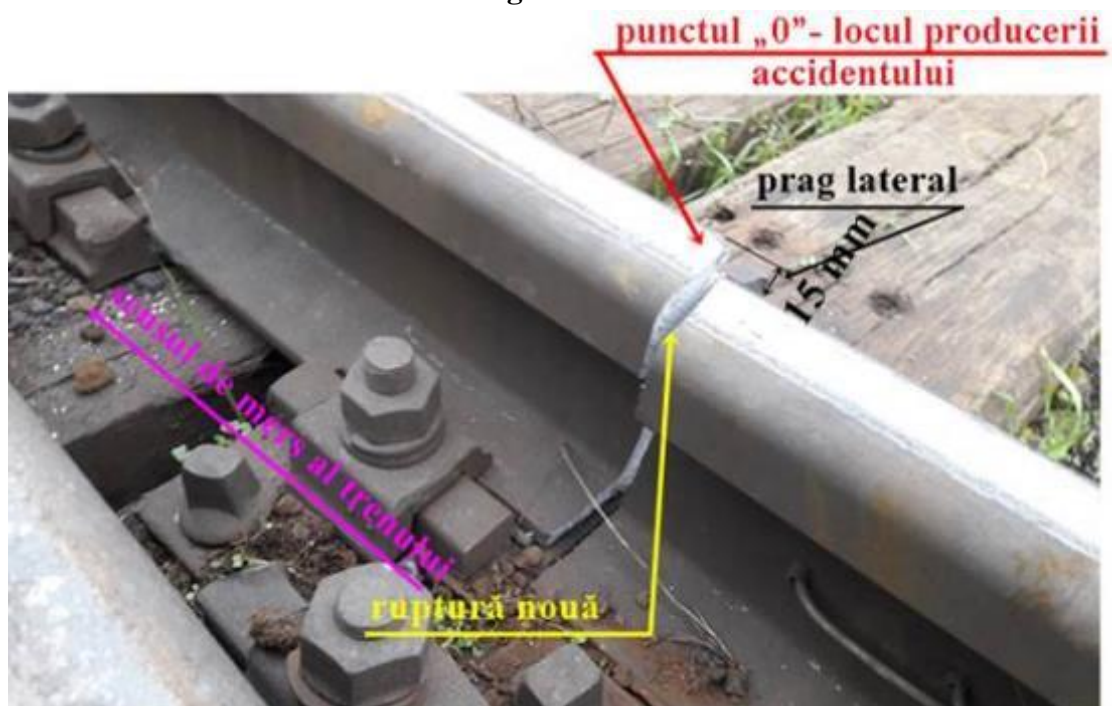
Figura nr.5

**urma căderii roții din partea stângă
a primei osii între ac și contraac**

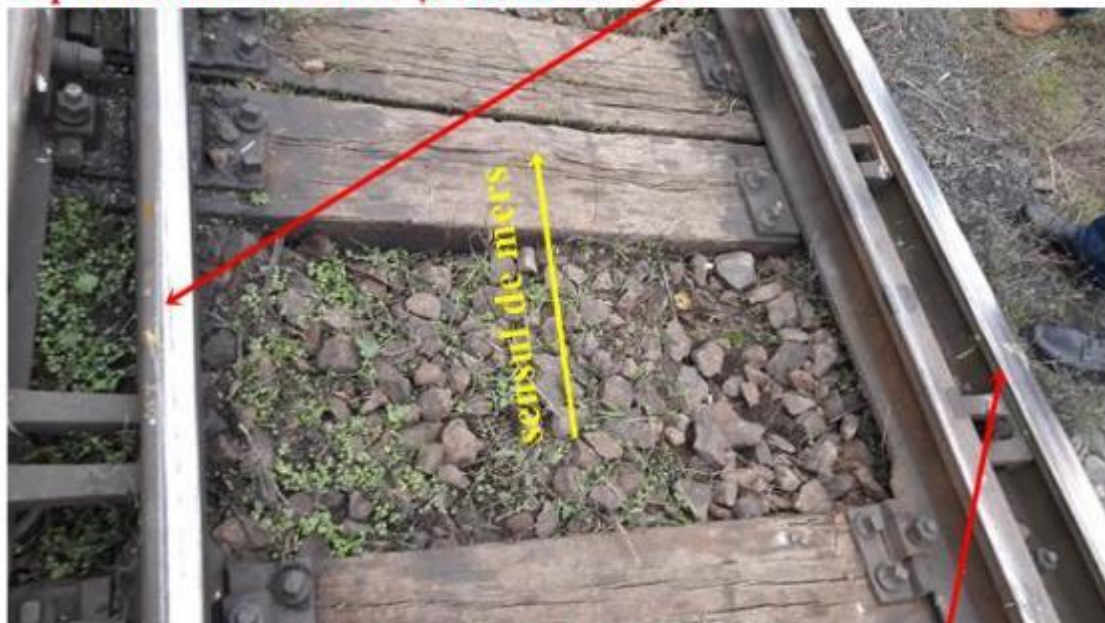
Figura nr.6

**urma căderii roții din partea dreapta
a primei osii între ac și contraac**

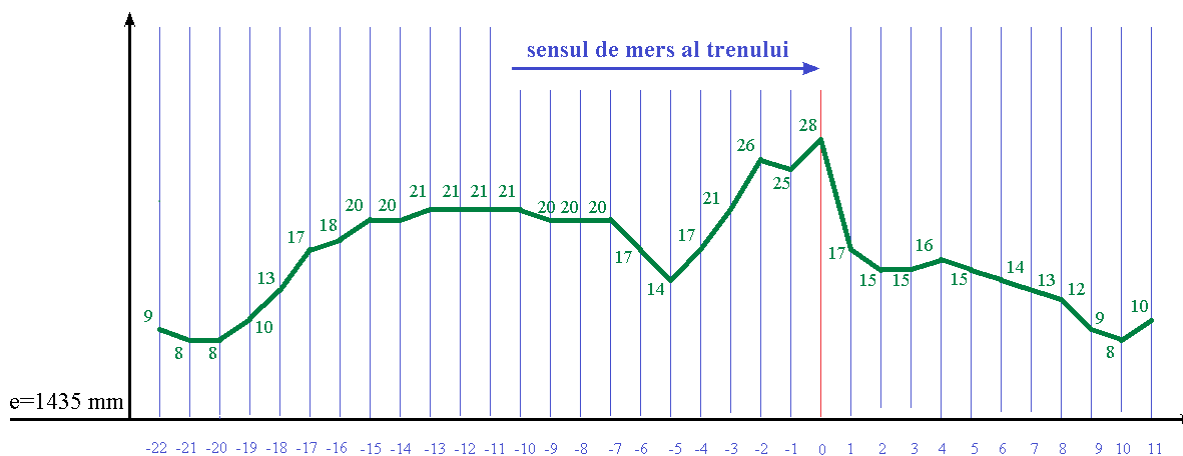
Figura nr.7

Din analiza valorilor măsurătorilor efectuate imediat după producerea accidentului, s-a constatat că valorile ecartamentului căii în toate punctele măsurate, depășeau toleranțele admise, toleranțe prevăzute în art.19 din Instrucția de norme și toleranțe pentru construcția și întreținerea căii-linii cu ecartament normal, nr.314/1989. Măsurătorile efectuându-se în sens invers de mers al trenului, începând cu punctul „0”, până la punctul „-18”.

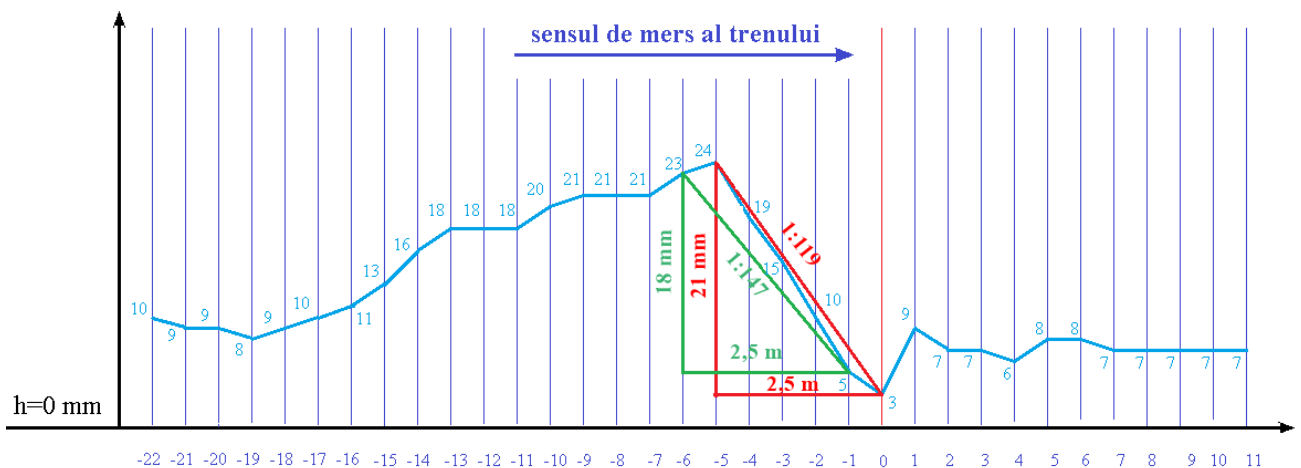
Figura nr.9 -Diagrame de nivel

Diferențele de nivel între firul stâng și firul drept de circulație ale schimbătorului de cale nr.23, valori analizate în baza longitudinală de măsurare a torsionării căii de 2,5 m, au scos în evidență că atât între punctele „-6” și „-1” cât și între „-5” și „0” (înclinări ale rampei defectului cu valori de 1:119 și 1:147), **constatându-se că au fost depășite valorile maxime admise ale torsionării căii (1:166), pentru circulația trenurilor conform prevederilor art.7A.4. din Instrucția de norme și toleranțe pentru construcția și întreținerea căii-linii cu ecartament normal, nr.314/1989.**

- escaladarea ciupericii șinei s-a produs datorită descărcării puternice a roții conducătoare, care a fost produsă de existența (între punctele „-6” și „-1” cât și între „-5” și „0”) a unor înclinări ale rampei defectului cu valori de 1:119 și 1:147, valori care au depășit valorile maxime admise ale torsionării căii **pentru circulația și manevra trenurilor** (1:166), conform prevederilor art.7A.4. din *Instrucția de norme și toleranțe pentru construcția și întreținerea căii-linii cu ecartament normal, nr.314/1989.*
