AGENȚIA DE INVESTIGARE FERROVIARĂ ROMÂNĂ - AGIFER

RAPORT DE INVESTIGARE

privind accidentul feroviar produs la data de 16.11.2017, pe raza de activitate a Sucursalei Regionale de Căi Ferate București, în stația București Triaj, prin deraierea unui vagon din componerea trenului de marfă nr. 70966,

*Raport final
08 august 2018*

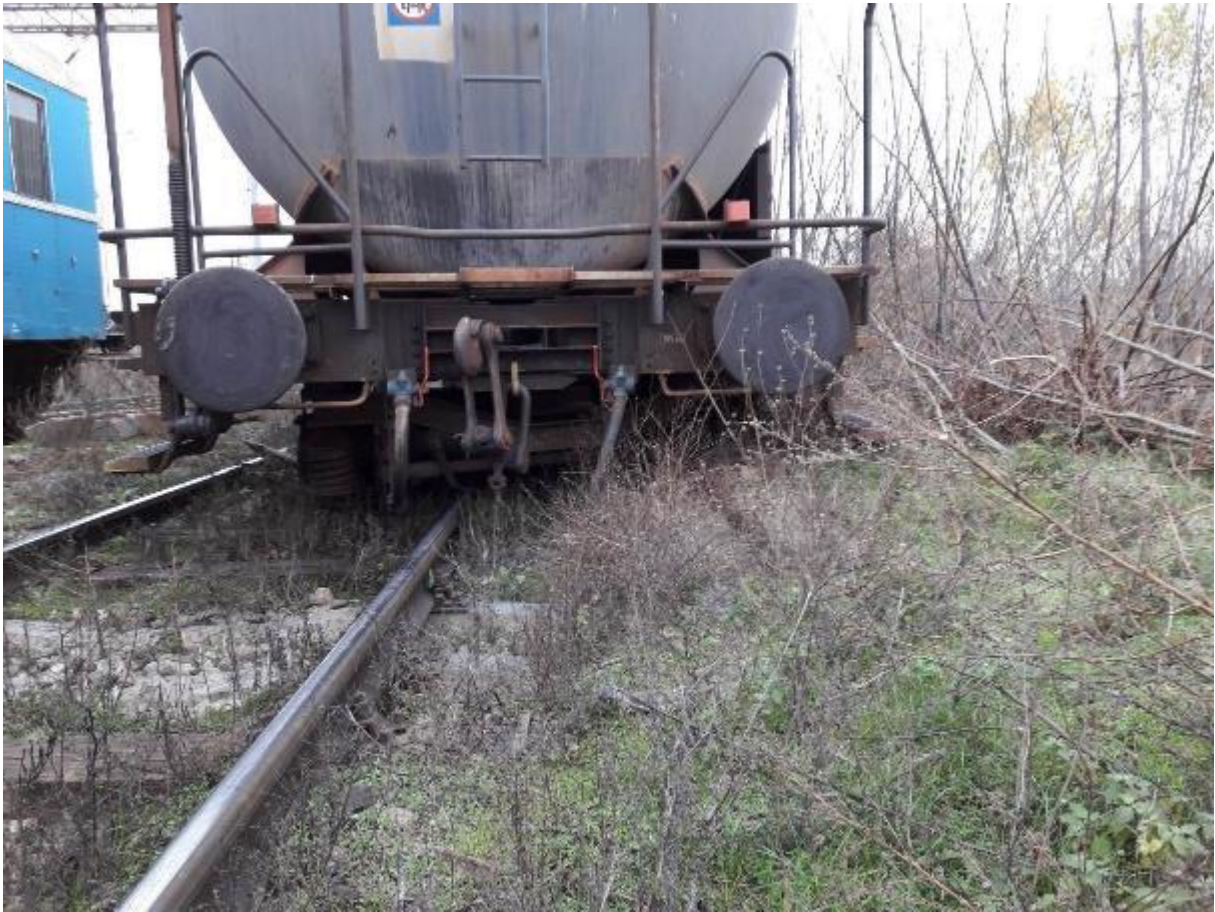
Foto 1 Primul boghiu în sensul de mers la vagonului deraiat

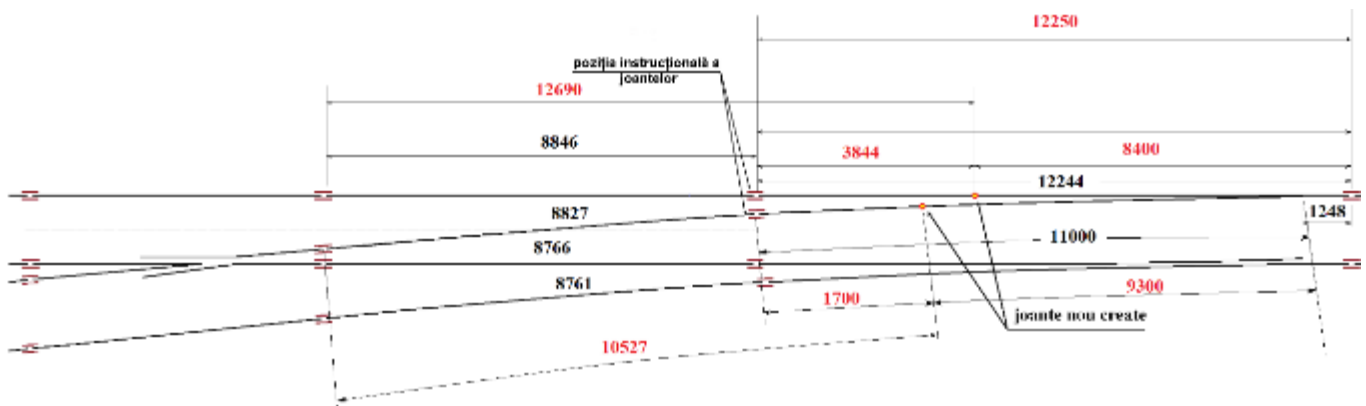
Figura nr.3

După ridicarea vagonului și eliberarea gabariturii s-a constatat că joantele de la călcâiul macazului propriu-zis ale schimbătorului de cale nr.23 nu erau la echer, având contraacul drept și acul curb mai scurte față de dimensiunile prevăzute în catalogul APCAROM. Acest lucru a fost posibil în condițiile în care uzurile acestora au atins limita maximă și au fost înlocuite cu ac curb și contraac drept provenite de la un TJD cu același caracteristici. Poziția joantelor este evidențiată în figura nr.3.

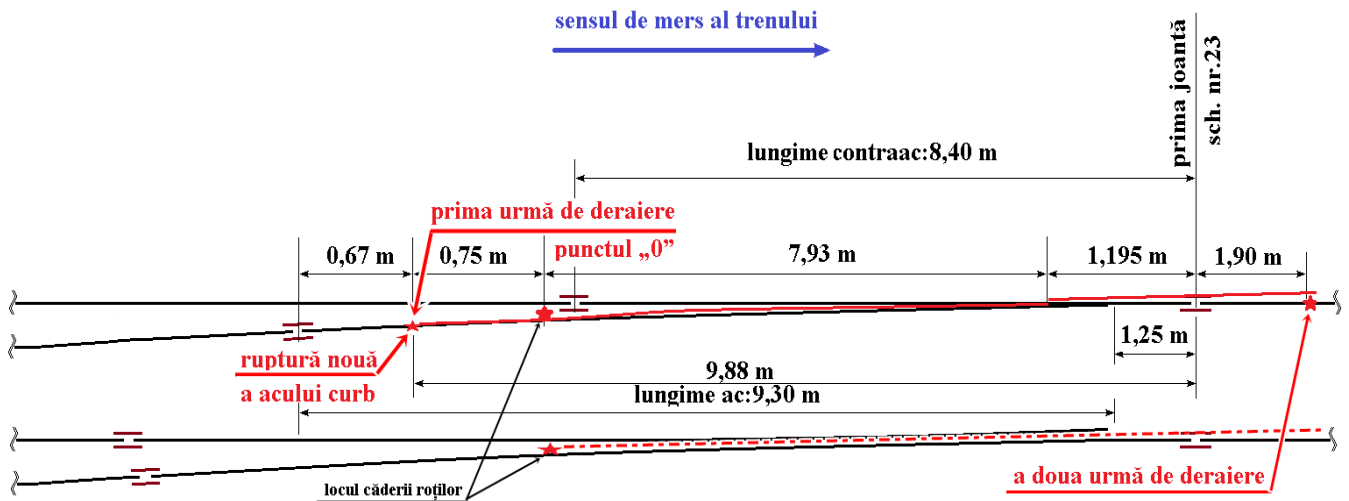
Figura nr. 4

La 1,90 m distanță de prima joantă (în sensul de mers al trenului) a fost observată pe suprafața superioară a șinei din partea stângă a sensului de mers, o urmă de escaladare și cădere, produsă de roata din partea stângă a celei de a doua osii a aceluiași boghiu. Căderea roții din partea stângă în exteriorul căii a determinat și căderea roții din partea dreaptă a aceleiași osii între firele căii.

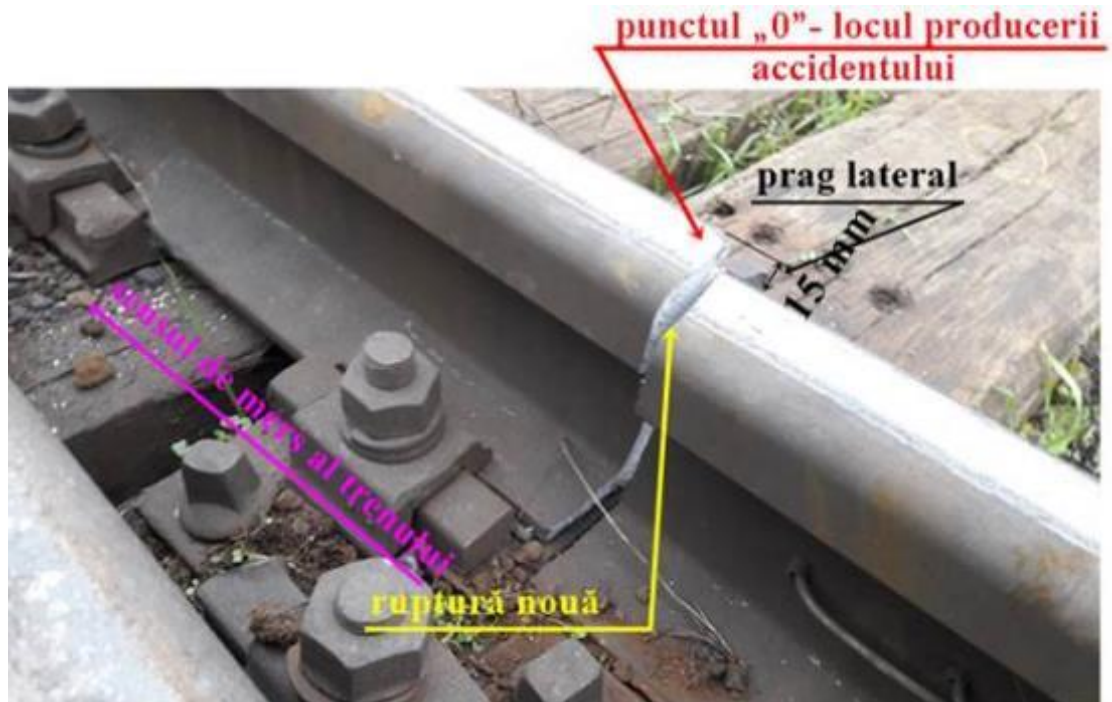
Figura nr.5

urma căderii roții din partea stângă
a primei osii între ac și contraac

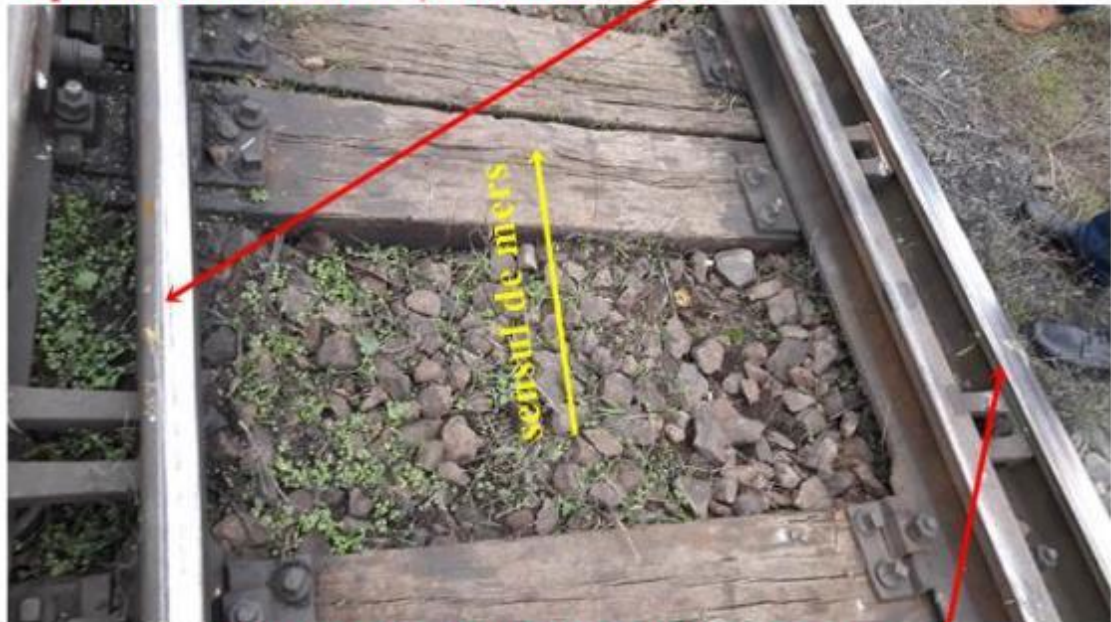
Figura nr.6

urma căderii roții din partea dreapta
a primei osii între ac și contraac

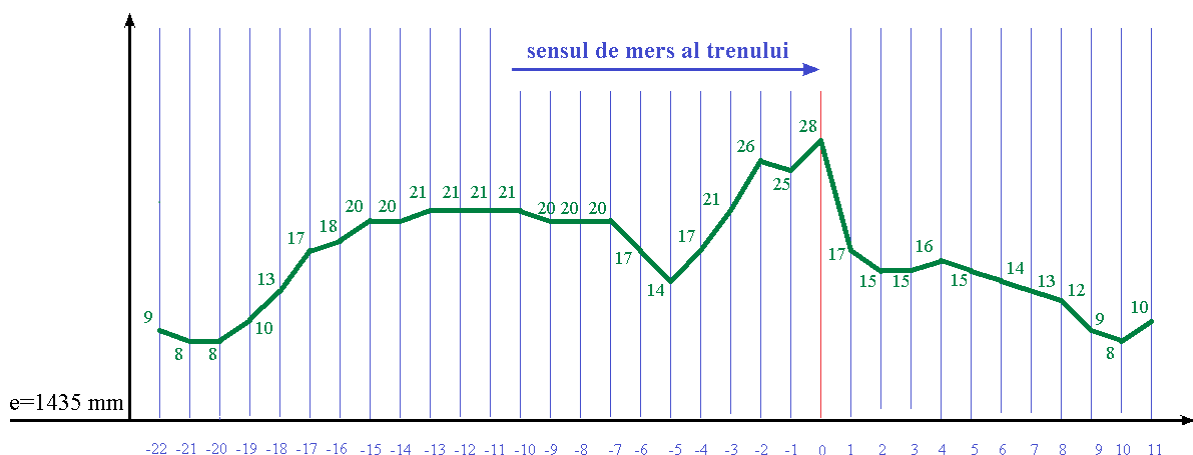
Din analizarea valorilor măsurătorilor efectuate imediat după producerea accidentului, s-a constatat că valorile ecartamentului căii în toate punctele măsurate, depășeau toleranțele admise, toleranțe prevăzute în art.19 din Instrucția de norme și toleranțe pentru construcția și întreținerea căii-linii cu ecartament normal, nr.314/1989. Măsurătorile efectuându-se în sens invers de mers al trenului, începând cu punctul „0”, până la punctul „-18”.

Figura nr.7
Diagrame de ecartament

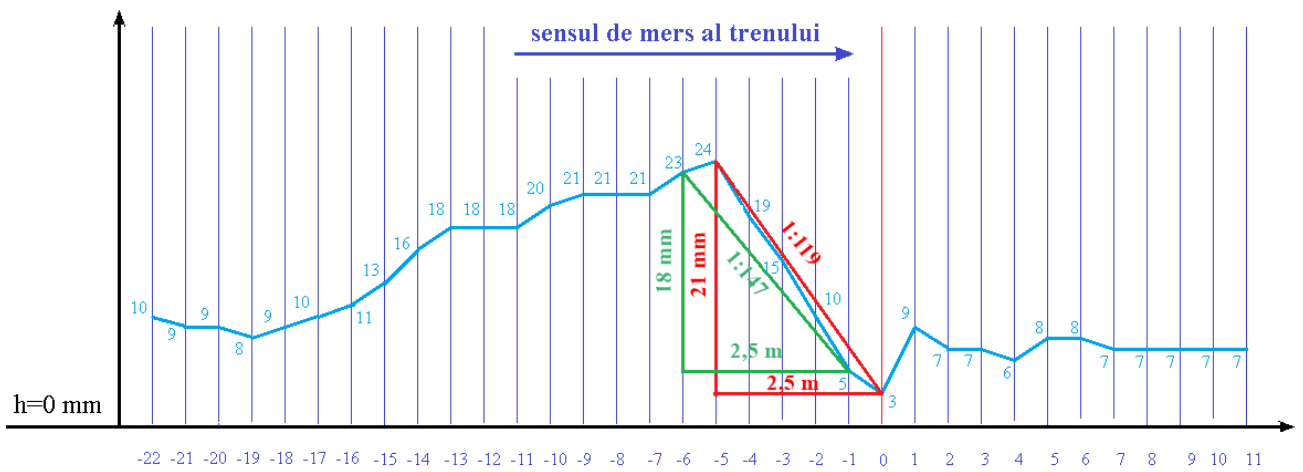
Diferențele de nivel între firul stâng și firul drept de circulație ale schimbătorului de cale nr.23, valori analizate în baza longitudinală de măsurare a torsionării căii de 2,5 m, au scos în evidență că atât între punctele „-6” și „-1” cât și între „-5” și „0” (încalinări ale rampei defectului cu valori de 1:119 și 1:147), **constatându-se că au fost depășite valorile maxime admise ale torsionării căii (1:166), pentru circulația trenurilor conform prevederilor art.7A.4. din Instrucția de norme și toleranțe pentru construcția și întreținerea căii-linii cu ecartament normal, nr.314/1989.**

Figura nr.9 -Diagrame de nivel

- escaladarea ciupercii șinei s-a produs datorită descărcării puternice a roții conducătoare, care a fost produsă de existența (între punctele „-6” și „-1” cât și între „-5” și „0”) a unor înclinări ale rampei defectului cu valori de 1:119 și 1:147, valori care au depășit valorile maxime admise ale torsionării căii **pentru circulația și manevra trenurilor** (1:166), conform prevederilor art.7A.4. din *Instrucția de norme și toleranțe pentru construcția și întreținerea căii-linii cu ecartament normal, nr.314/1989.*
