RAPORT DE INVESTIGARE

privind accidentul feroviar produs la data de 05.12.2017 în jurul orei 14:20 pe raza de activitate a Sucursalei Regionale de Căi Ferate Brașov, între Hm Cața și stația CFR Rupea, linie dublă electrificată, prin producerea unui incendiu la locomotiva titulară seria BB 25500 nr.536 ce a remorcat trenul de marfă nr.90970 pe firul II de circulație

*Ediție finală
03 decembrie 2018*

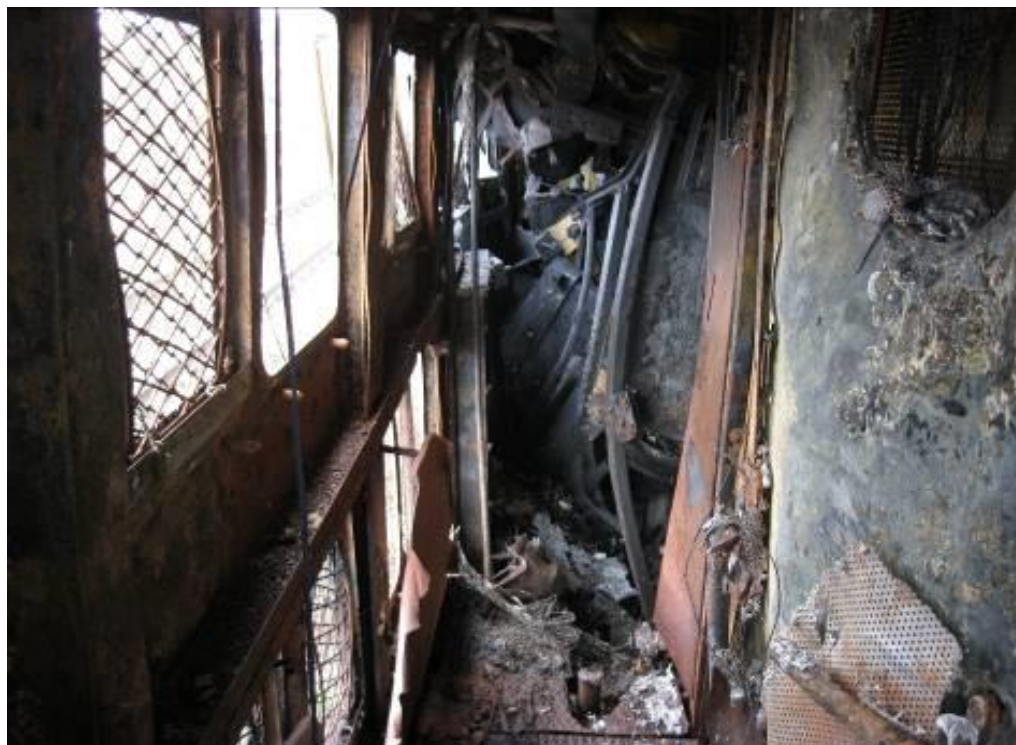
Urmare producerii accidentului, la locomotivă au fost afectate termic toate ansamblele și subansamblele acesteia (*foto nr.1-7*). Zona cea mai afectată este zona camerei de înaltă tensiune (zona cu transformatorul principal). S-a ridicat de la fața locului vitezometrul de la postul de conducere I, pentru verificarea benzii. La demontarea acestuia, s-a constatat că banda de vitezometru tip Hasler era distrusă total, astfel încât nu s-a putut efectua interpretarea înregistrărilor.

Foto nr.1 – culoar sala mașinilor

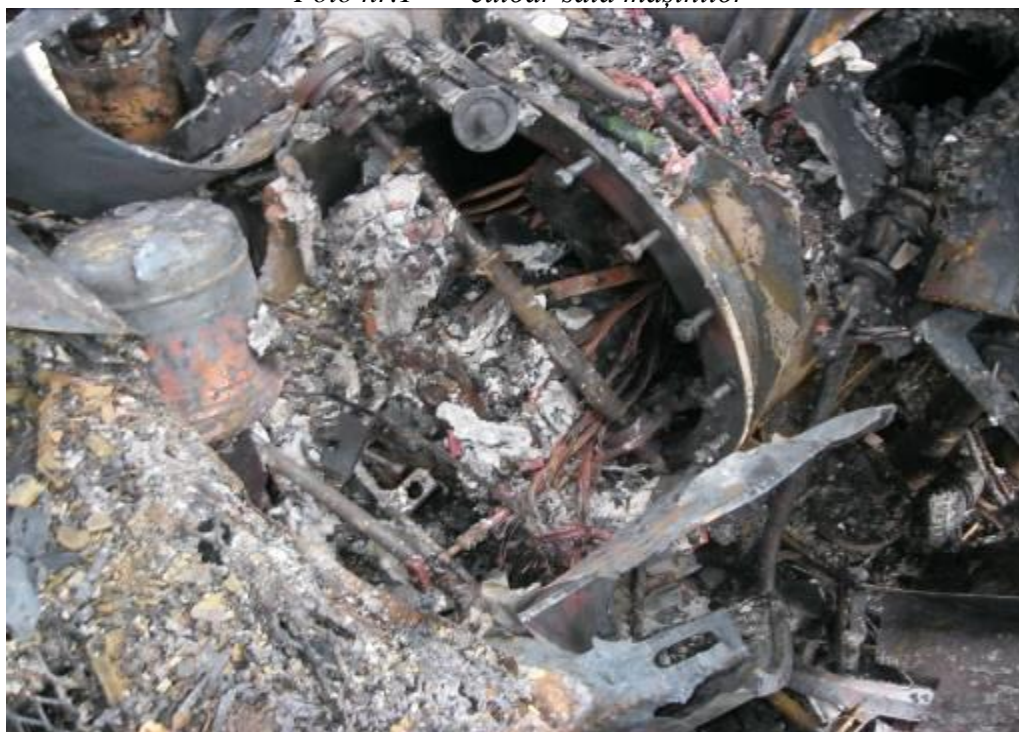
Foto nr.2 – zona selectorului

comisia de investigare consideră că incendiul a fost inițiat de un scurt circuit produs în camera de înaltă tensiune care a generat un început de incendiu în zona selectorului, urmat de încălzirea și degradarea garniturii capacului selectorului, scurgerea și aprinderea uleiului din selector, având ca rezultat extinderea incendiului la toate echipamentele locomotivei din cauza inundării sălii mașinilor cu ulei de transformator aprins.

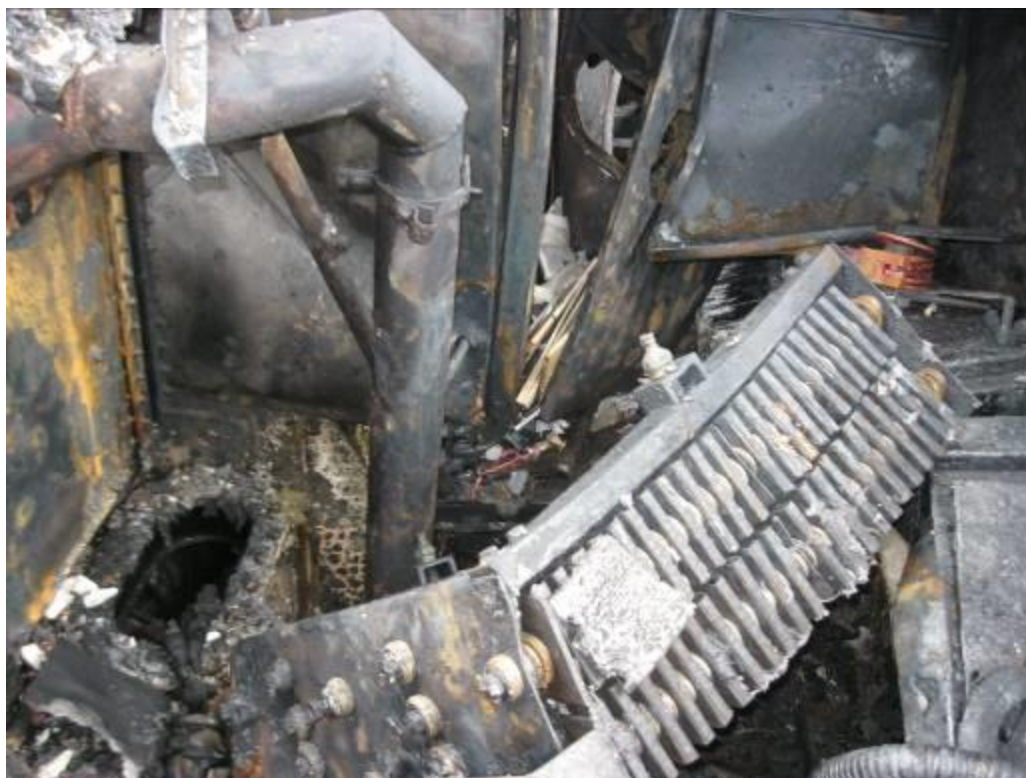
Foto nr.3 - zona TP rezistențele de trecere

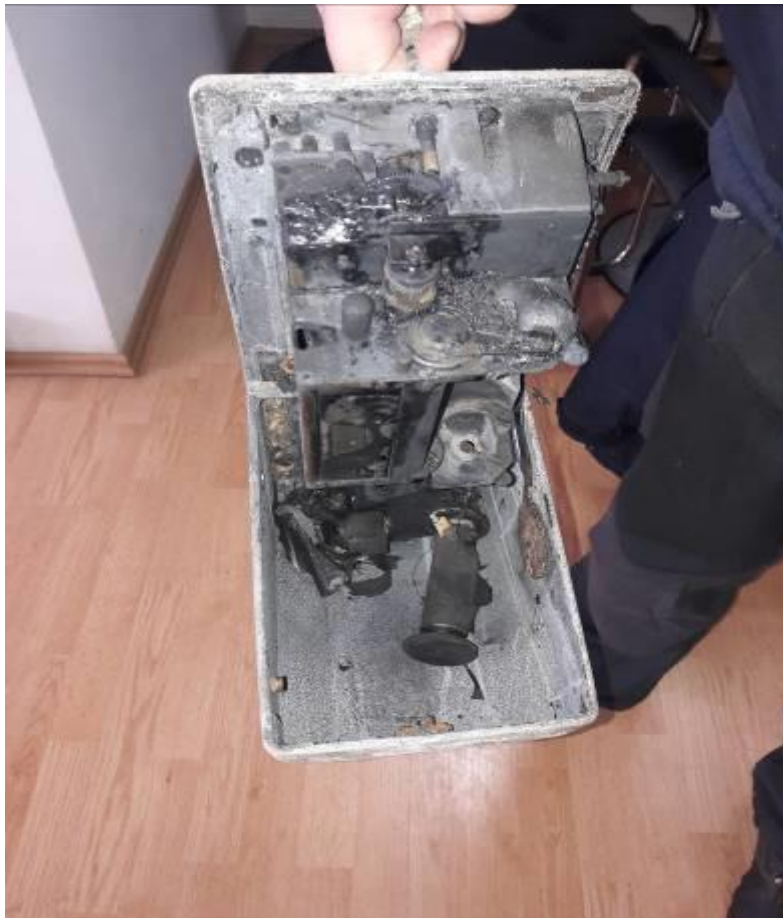
Datorită degradării benzii de vitezometru, nu s-a putut efectua interpretarea înregistrărilor, dar conform înregistrărilor locomotivei împingătoare, au fost respectate vitezele impuse de livretul de mers, în momentul producerii accidentului, viteza trenului fiind de 44 km/h. Distanța parcursă după trecerea prin Hm Cața și până la oprirea trenului a fost de 1723 m.

Foto nr.8 – vitezometrul degradat
