## RAPORT DE INVESTIGARE

al accidentului feroviar produs la data de 13.12.2017, pe raza de activitate a Sucursalei Regionale Căi Ferate Craiova, pe secția de circulație Golești-Bradul de Sus, la km 2+090, în circulația trenului de marfă nr.31700-1 aparținând SNTFM "CFR Marfă" SA

EDIȚIE FINALĂ  
13 NOIEMBRIE 2018

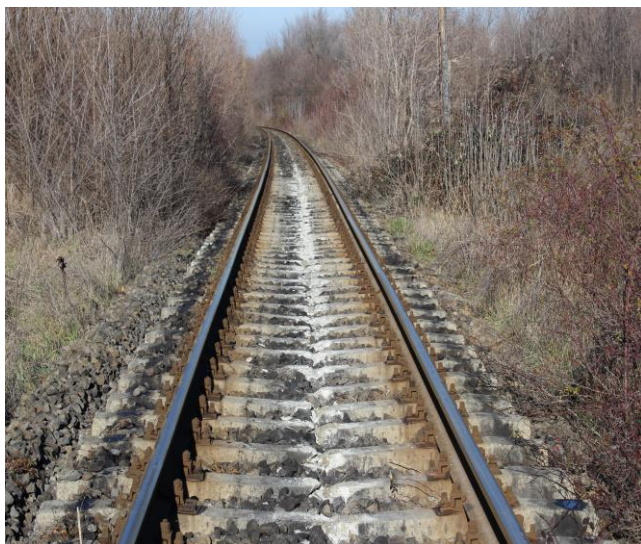
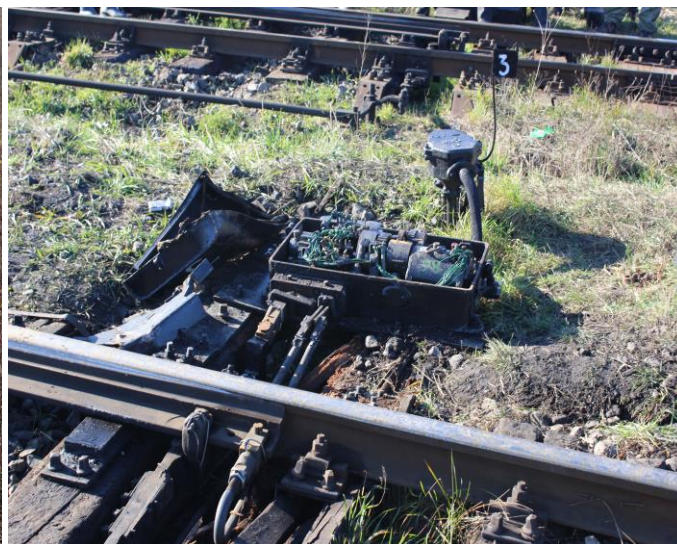
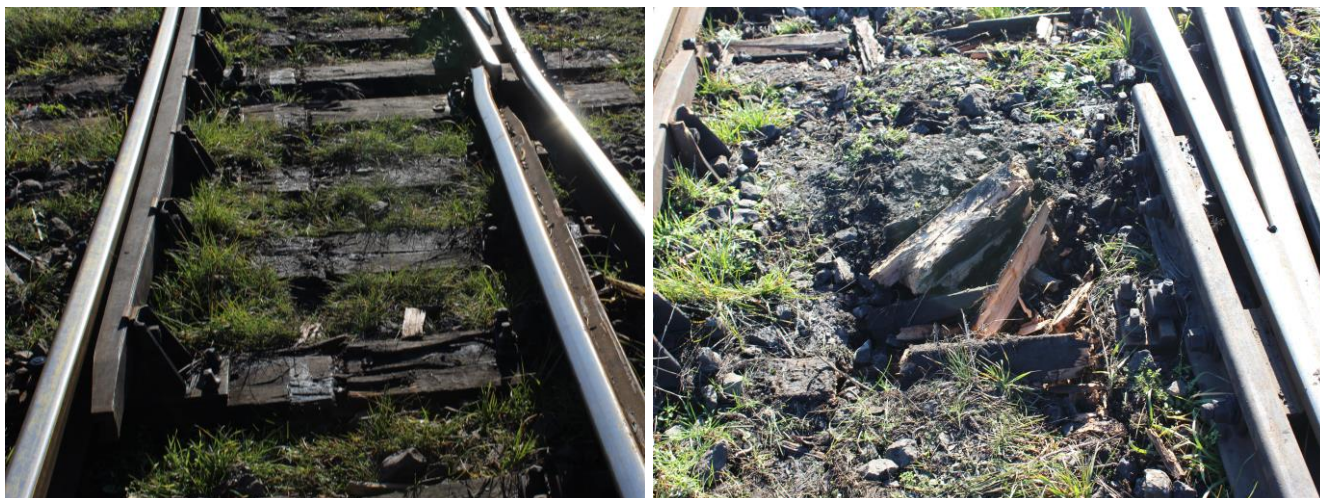
*Foto 2,3,4,5: pagube produse la suprastructura căii*

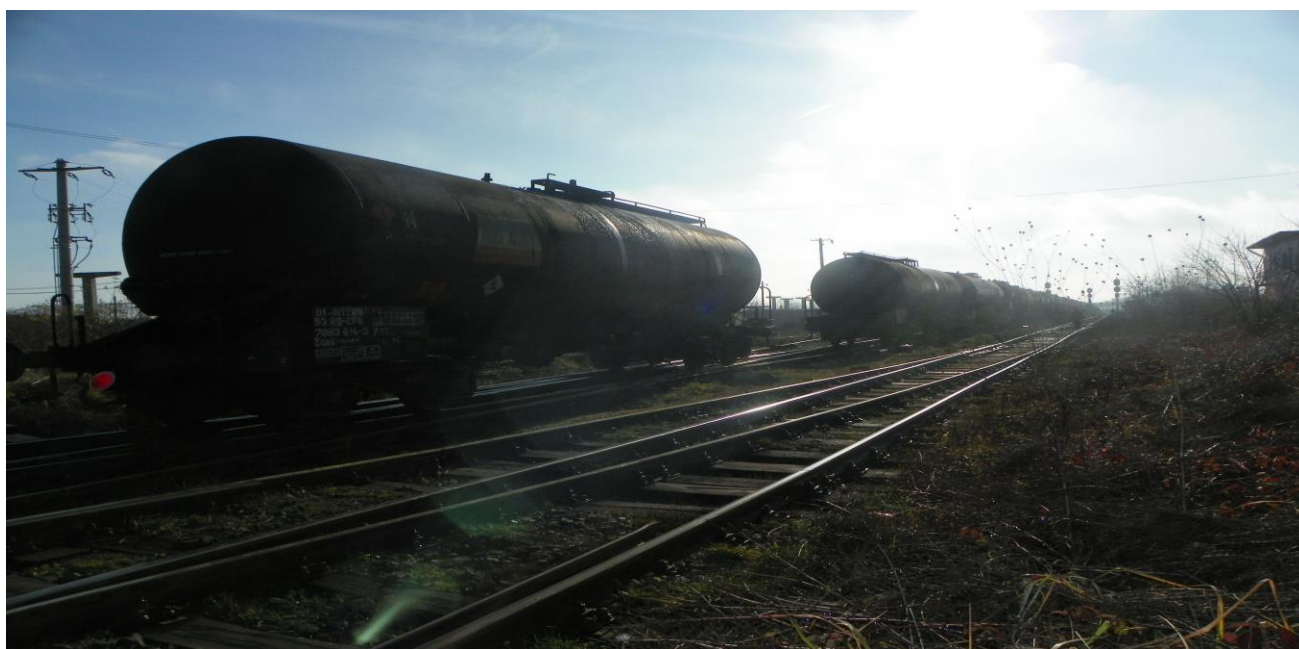
*Foto 6: poziția ultimelor 2 vagoane din compunerea trenului în momentul opririi*

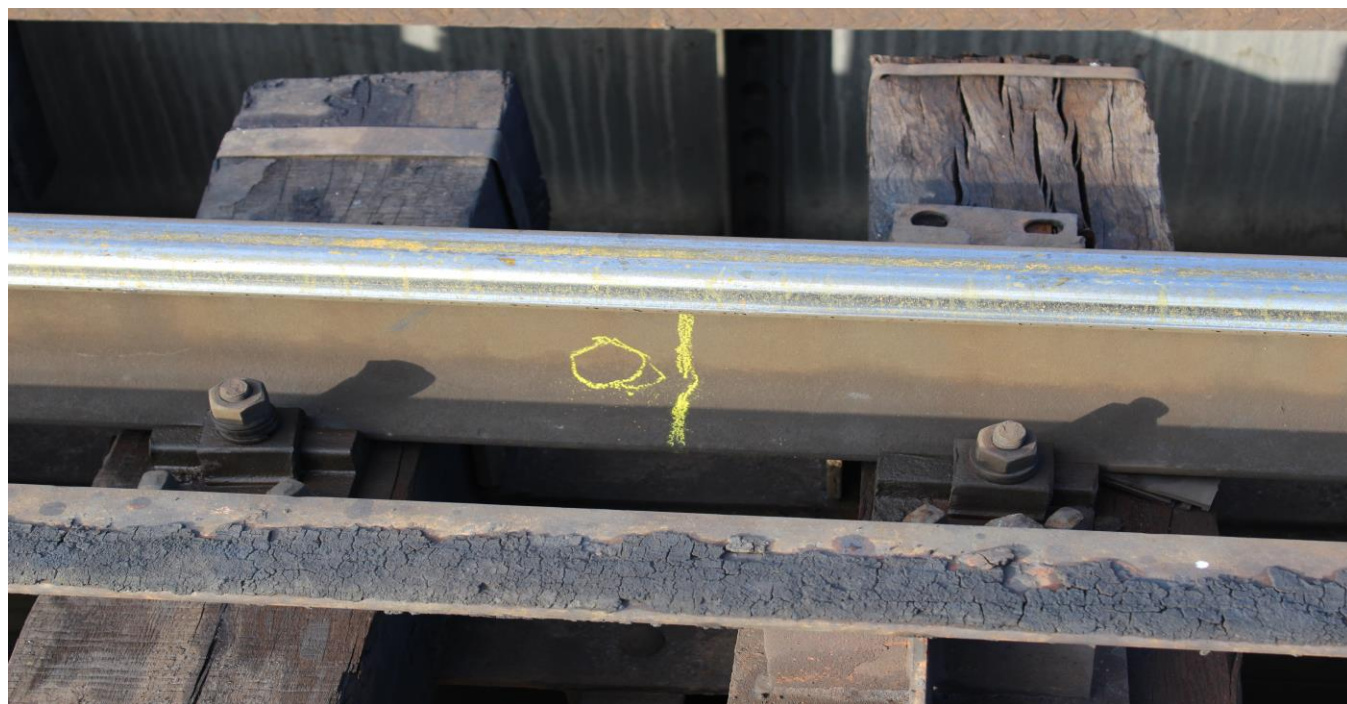
Punctul în care a fost identificată prima urmă de deraiere, pe firul drept în sensul de mers al trenului, a fost notat cu "0".

*Foto 7,8: punctul 0*

Din acest punct roata începe să părăsească ciuperca șinei spre exteriorul căii, parcurge circa 30cm pe ciuperca șinei și cade în exteriorul căii, fiind urmată de cea de-a doua roată din partea dreaptă a boghiului. Pe partea opusă, roțile corespondente rulează pe o traiectorie către interiorul căii și cad între cele două fire aproximativ concomitent cu roțile de pe partea dreaptă.

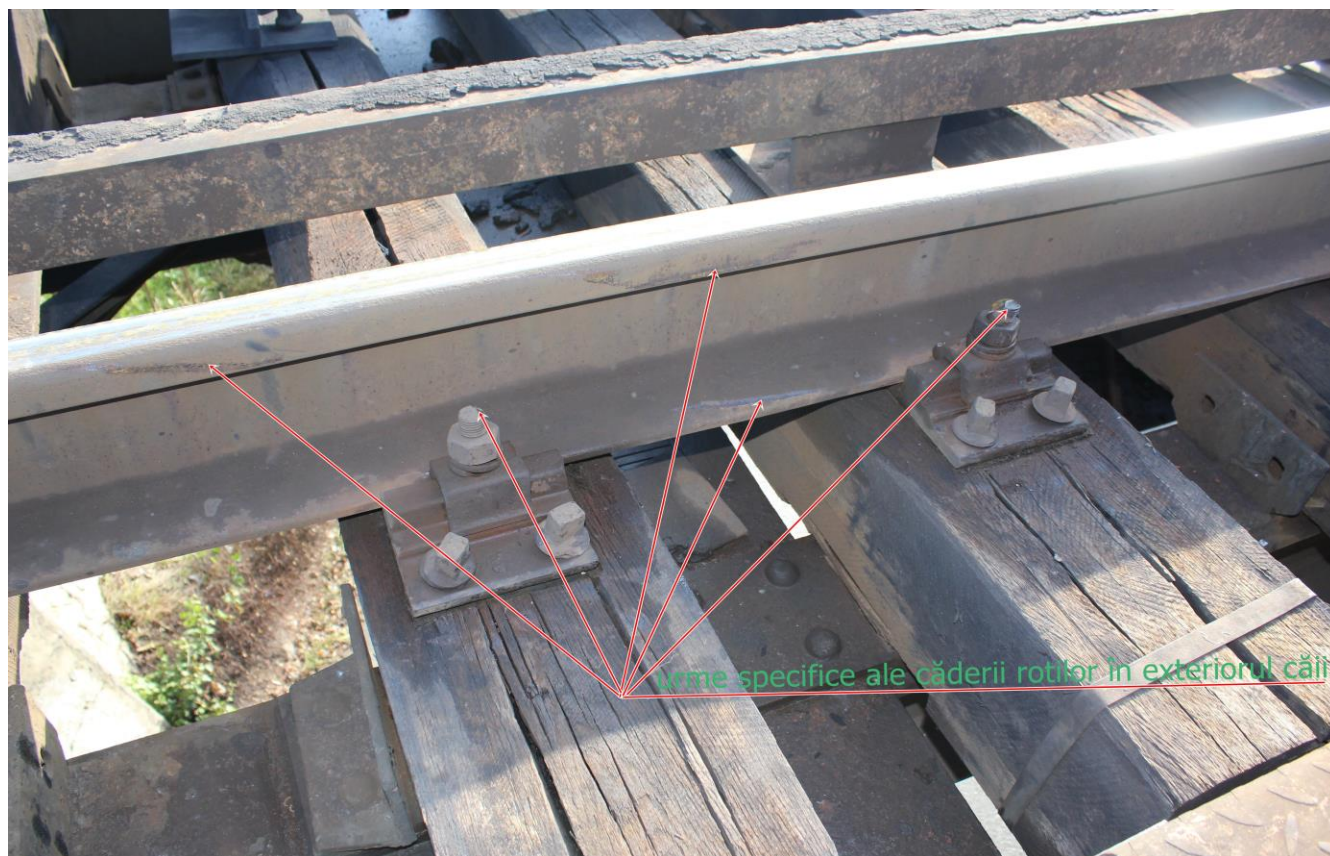
*Foto 9: zona căderii roților din partea dreaptă în exteriorul căii*

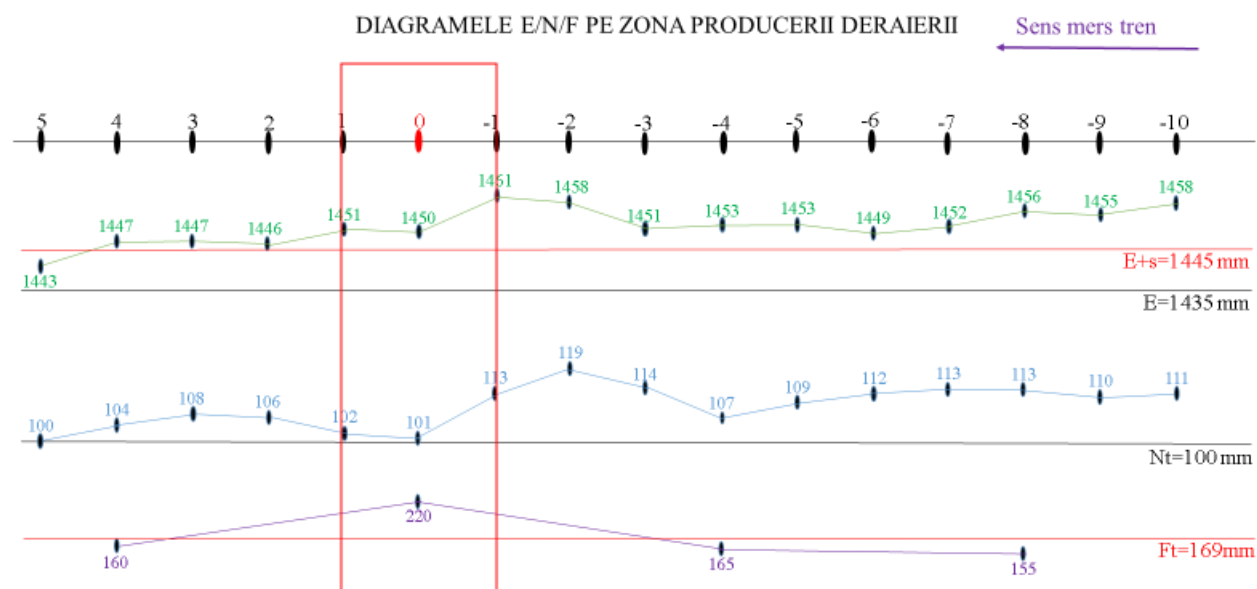
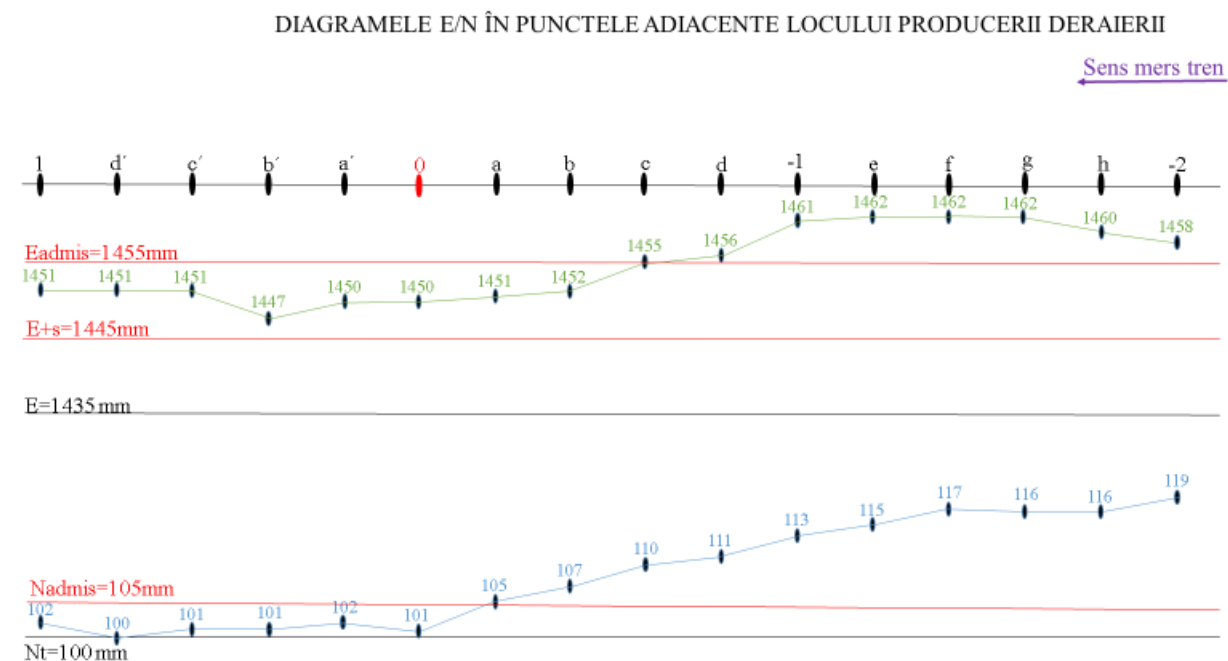
Figurile 4,5,6: diagramele E/N/F pe zona accidentului

- existența în punctul "0" a unui defect de direcție a căii (cot) dat de diferența de 55mm dintre valorile săgeților vecine măsurate "-4" și "0" peste toleranța admisă de 25mm, așa cum prevede *Instrucția de norme și toleranțe pentru construcția și întreținerea căii - linii cu ecartament normal - nr.314/1989, Cap. I, Art.7, lit. B, pct.1.*;

- o depășire în puncte a toleranțelor de +5/-3mm, admise la ecartament, așa cum prevede *Instrucția de norme și toleranțe pentru construcția și întreținerea căii - linii cu ecartament normal - nr.314/1989, Cap. I, Art. 1, pct. 14.1, lit. c*, cu valoarea maximă de +6mm în punctul -1.

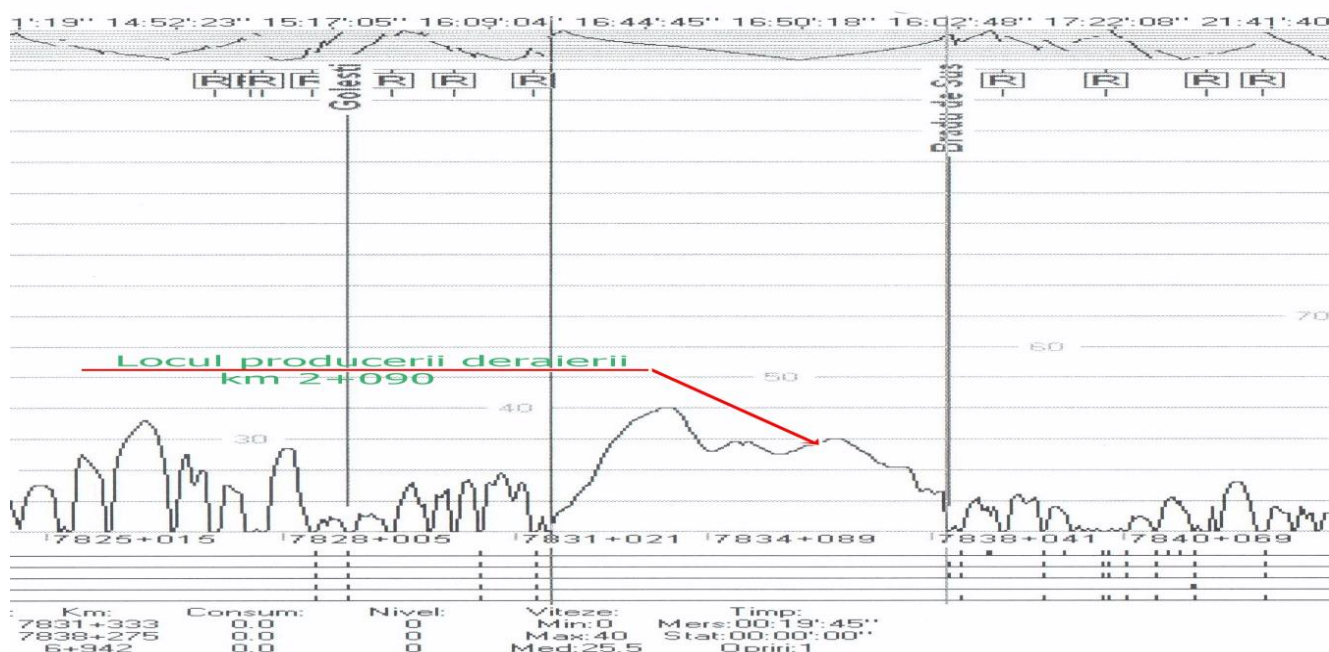
Figura 8: diagrama IVMS cu vitezele trenului înainte de producerea accidentului

S-a constatat astfel, că la momentul producerii deraierii viteza de deplasare a trenului era de circa 28 km/h.

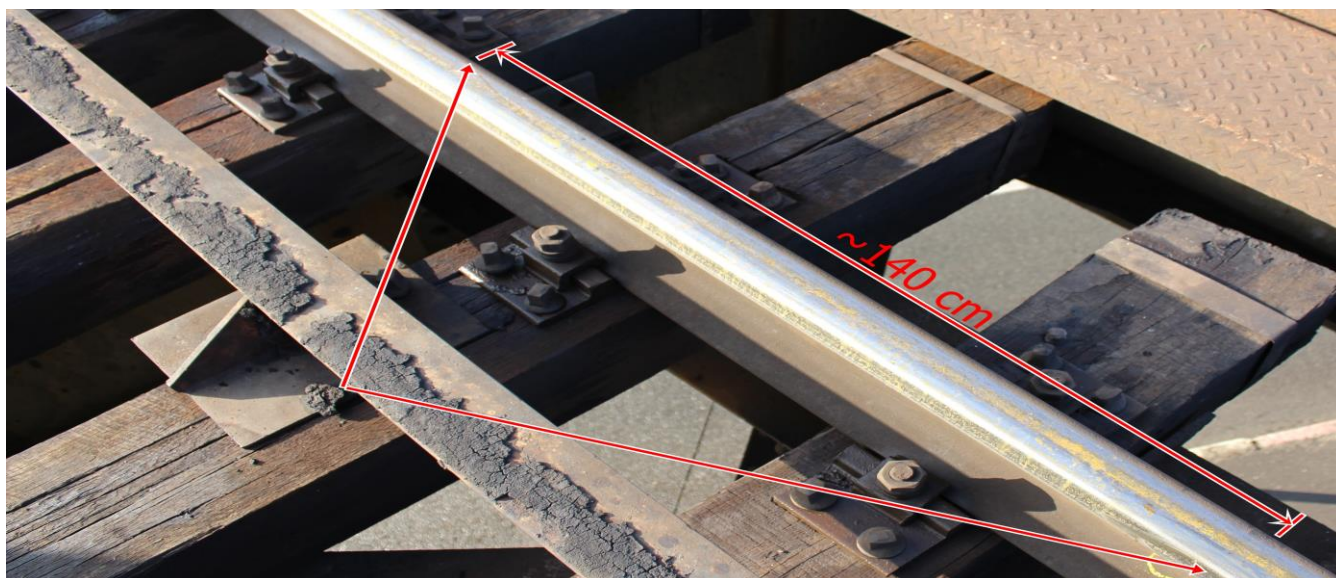
La înscrierea în curba cu deviație stânga în sensul de mers al trenului, pe pasajul inferior având axul la km 2+100, la km 2+090, pe curba circulară, roata de atac din partea dreaptă (R8) a vagonului nr. 82537883589-6 (al 25-lea în compunerea trenului) s-a cățarat cu buza bandajului pe umărul activ al ciupercii șinei, a rulat pe suprafața superioară a acesteia circa 140cm și a căzut în exteriorul căii, fiind urmată pe aproximativ aceeași traiectorie, în dinamica accidentului, de cea de-a doua roată din partea dreaptă a boghiului (roata R6). Pe partea opusă, roțile din stânga ale primului boghiu au părăsit de asemenea ciupercă șinei, căzând în interiorul căii.

*Foto 15: parcursul roții pe suprafața superioară a șinei*
