Nr.1110/ 617 /2018

## NOTĂ

*privind căderea unui număr de 4 saboți de frână și penele de asigurare a acestora de la vagonul nr.33530823236-2, aflat al 20-lea în compunerea trenului de marfă nr.30626-1, piese care au generat deraierea celei de a doua osii a primului boghiu (în sensul de mers)*

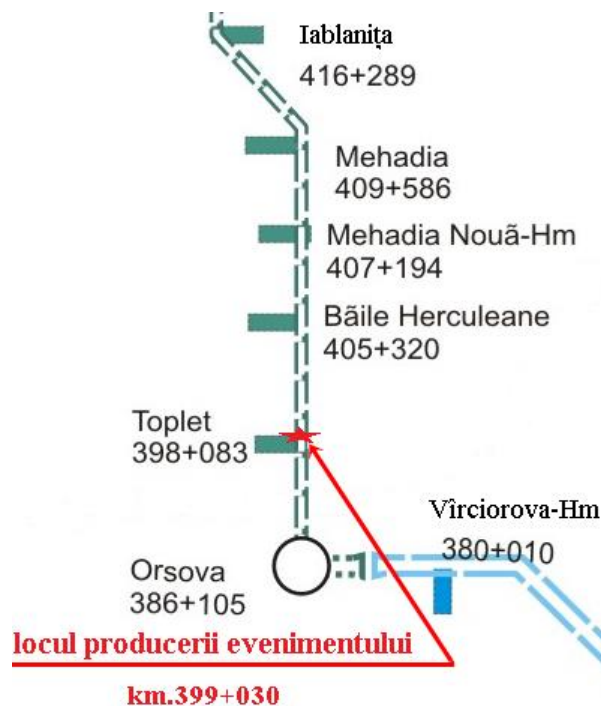
*Schița nr.1 – locul producerii incidentului*

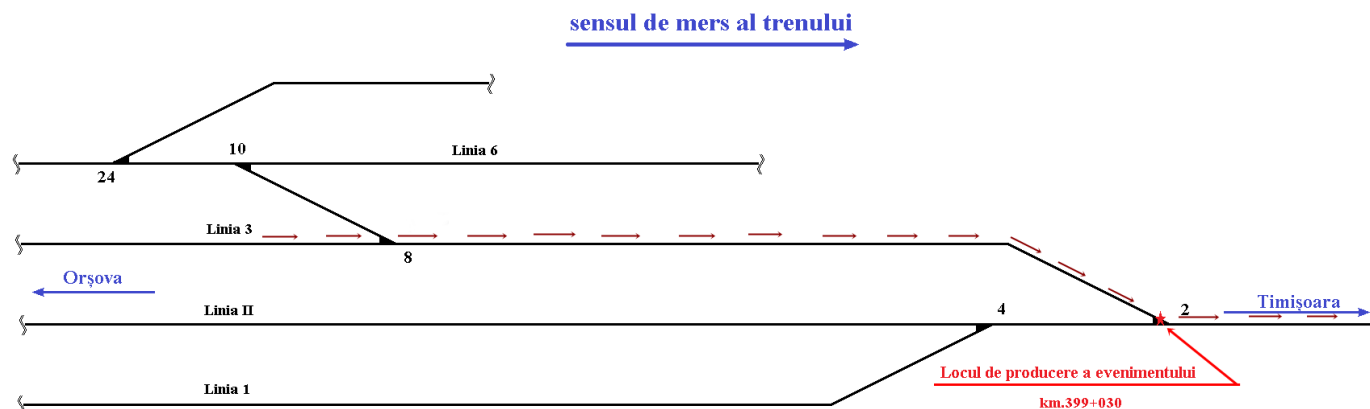
Prima urmă de deraiere a fost constatată la km.399+030, pe zona șinelor de legătură, pe abaterea schimbătorului de cale nr.2, la o distanță de 15 m față de joanta de vârf a schimbătorului de cale. Deraierea s-a produs prin căderea concomitentă a roților celei de a-2-a osii, a primului boghiu, în sensul de mers, de la vagonul al 20-lea, din componerea trenului. Roata din partea stângă a osiei deraiate, a căzut în exteriorul căii, iar cea din partea dreaptă în interiorul căii. Nu au fost identificate urme de escaladare a șinelor, fiind vizibilă doar o urmă de coborâre a roții din partea stângă pe flancul inactiv al șinei din partea stângă, în sensul de mers al trenului (pe o lungime de 9 cm), după care s-a putut observa (în aceeași secțiune a căii), lovituri pe capetele șuruburilor verticale ale sistemului de prindere a șinelor de traverse, ca urmare a căderii roților.

### Schița nr.2 – parcursul trenului de marfă nr.30626-1 în halta de mișcare Topleț

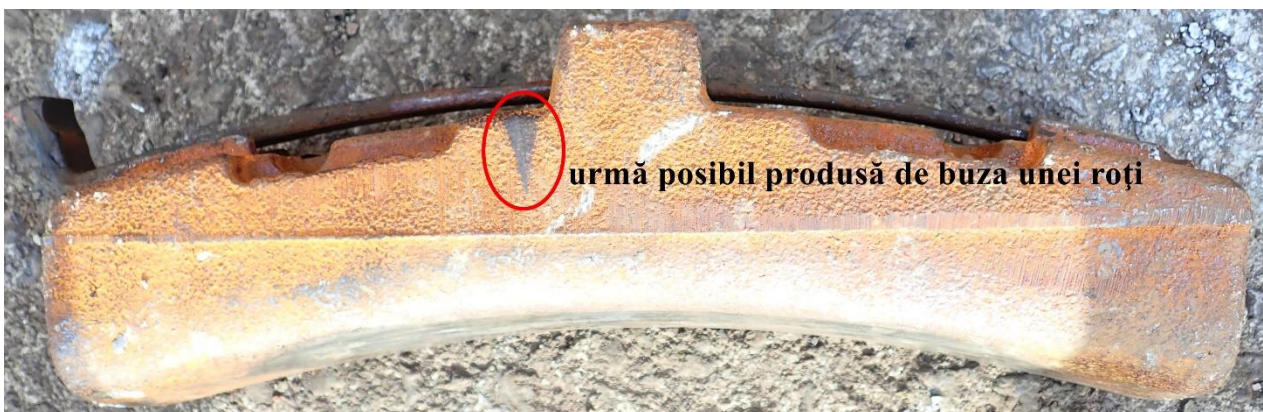
S-a verificat sabotul de frână găsit în zona primei urme de deraiere fiind identificate o serie de urme noi (luciu metalic), după cum urmează:

- pe una din părțile laterale, începând de la margine și până aproape de zona centrală, o urmă posibil produsă de buza unei roți;

Foto nr.1 - sabotul de frână găsit în zona primei urme de deraiere

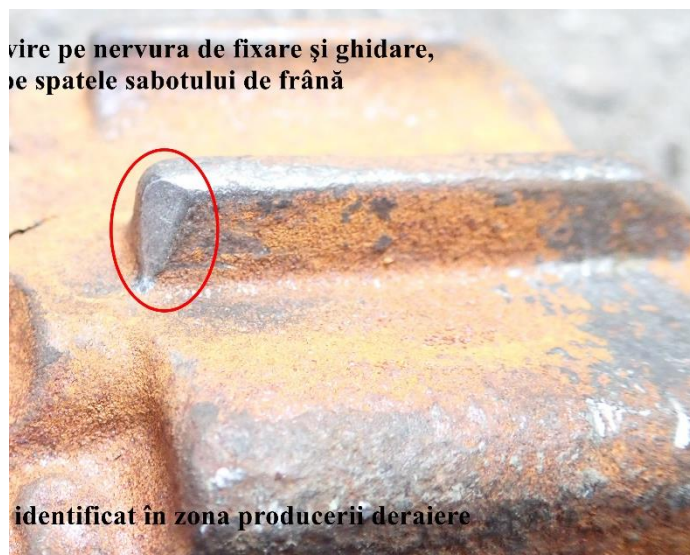
- pe fața opusă primei urme prezentate, pe una din muchiile laterale, s-a identificat o urmă circulară produsă prin lovire;
- la partea inferioară a uneia din nervurile de fixare și ghidare a penei de siguranță, de pe spatele sabotului de frână, o urmă de luciu metalic, urmă care are corespondență pe portsabotul roții nr.7 față (partea stângă sens de mers).

Foto nr.2 - urmă de lovire pe nervura de fixare și ghidare a sabotului de frână identificat în zona producerii deraierii

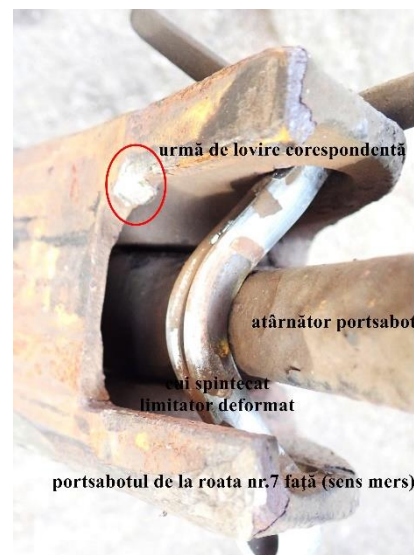
Foto nr.3 – urmă de lovire pe portsabotul roții nr.7, corespondentă

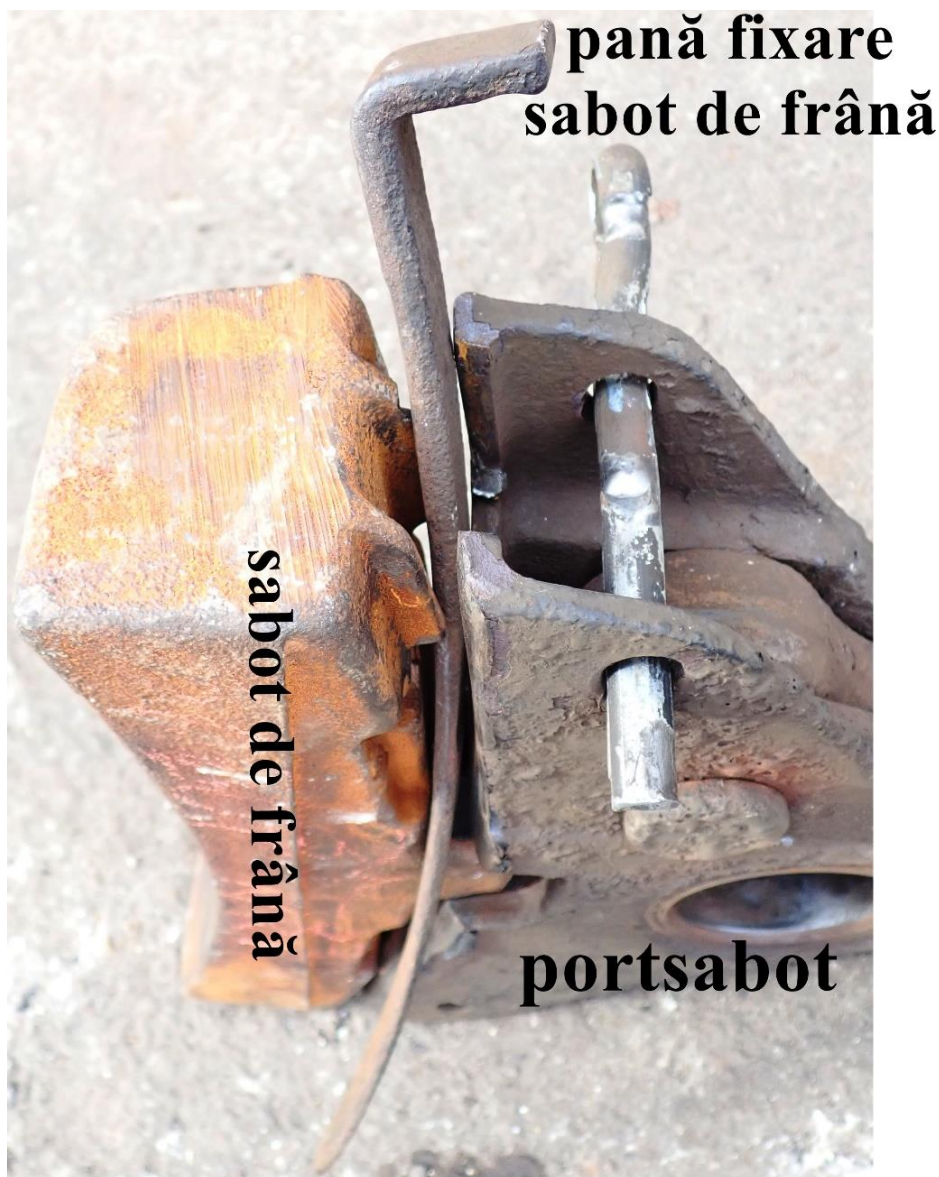
Având în vedere faptul că, cei trei saboți de frână identificați pe teren aveau în apropiere și penele de fixare au fost efectuate mai multe simulări pentru a identifica modul cum a fost posibilă această cădere simultană. În urma acestor simulări s-a ajuns la concluzia că singura posibilitate care putea duce la această cădere simultană era cea cu pana de fixare introdusă între sabotul de frână și portsabot, fapt care ajută și desprinderea mai ușoară a sabotului din portsabot, favorizând căderea sabotului de frână.

Penele de fixare ale portsaboților au putut ajunge în această poziție doar ca urmare a intervenției unor persoane neidentificate care, în scopul demontării, probabil în vederea sustragerii acestor saboți de frână, au extras penele de fixare din poziția normală încercând utilizarea acestora drept pârghie prin introducerea între sabot și portsabot pentru depărtarea saboților de frână de portsaboți în vederea dislocării saboților. În timpul efectuării acestei operații, pe durata staționării trenului, frâna automată a trenului a fost strânsă saboții de frână fiind presați între suprafețele de rulare a roților și portsaboți, ca urmare saboții de frână nu au putut fi dislocați, acest lucru putând fi realizat doar după slăbirea frânei automate a trenului, operație realizată doar înainte de punerea în mișcare a trenului din halta de mișcare Topleț .

*Foto nr.4 – ansamblu sabot de frână – portsabot  
având pana de fixare introdusă între cele două*
