RAPORT DE INVESTIGARE

al accidentului feroviar produs la data de 11.02.2021 în stația CFR Golești, în circulația trenului de marfă nr.95523 (aparținând SNTFM „CFR Marfă” SA), prin deraierea celui de-al 7-lea și al 8-le vagon din compunere

Raport de investigare
final
21 decembrie 2021

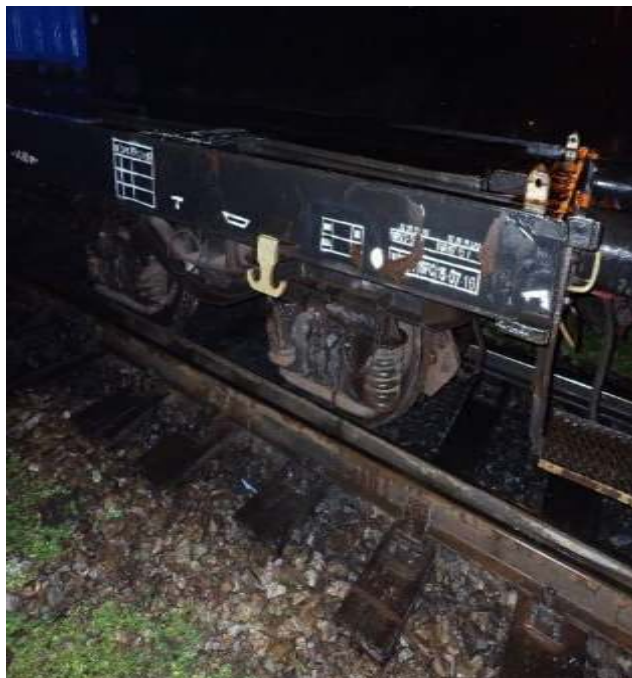
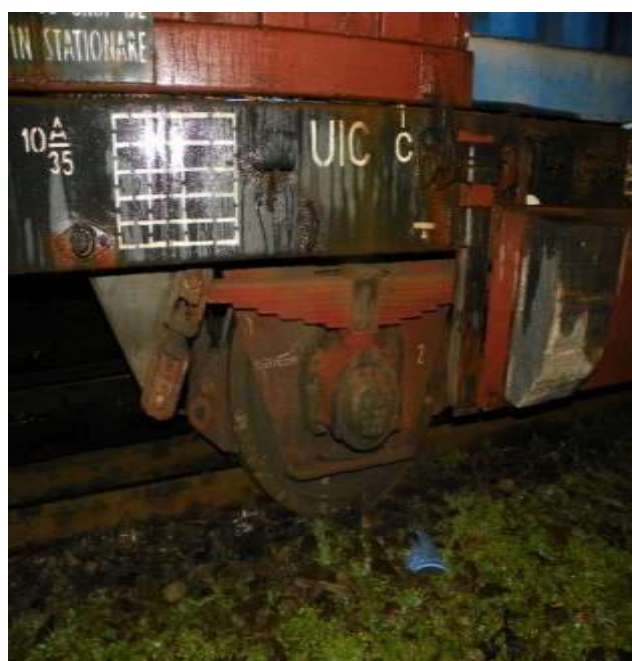
foto nr.1, 2: vagoanele în stare deraiată

Repunerea pe linie a vagoanelor deraiate s-a făcut cu ajutorul vinciurilor hidraulice din Depoul Craiova. Pentru reluarea circulației trenurilor s-au executat lucrări de înlocuirea parțială a traverselor de lemn speciale, ale pieselor metalice și ale materialului metalic mărunț afectate de deraiere.

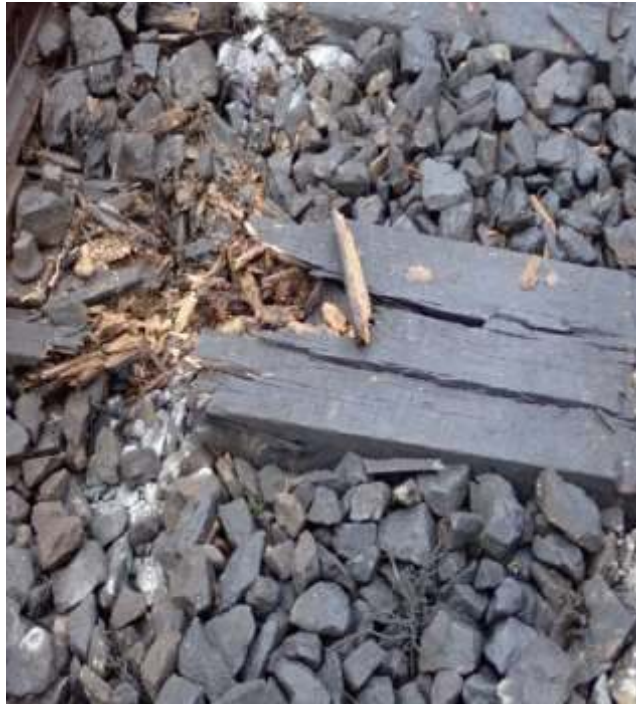
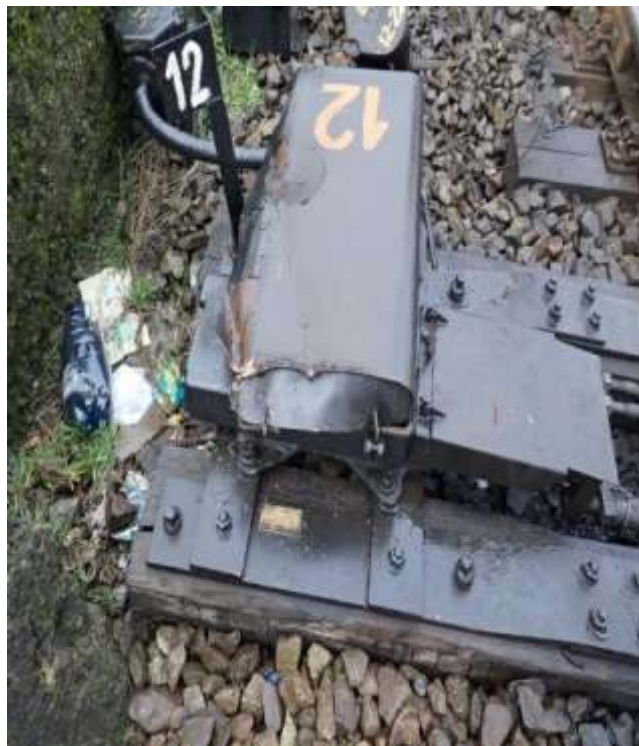
Suprastructura căii a fost afectată parțial, în puncte (traverse de lemn speciale, prinderi, piese metalice ale schimbătoarelor de cale, capacul de protecție al electromecanismului de macaz al schimbătorului de cale nr.12 rupt) pe o distanță totală de circa 30 m.

foto nr.4, 5: afectarea suprastructurii căii de către vagoanele deraiate

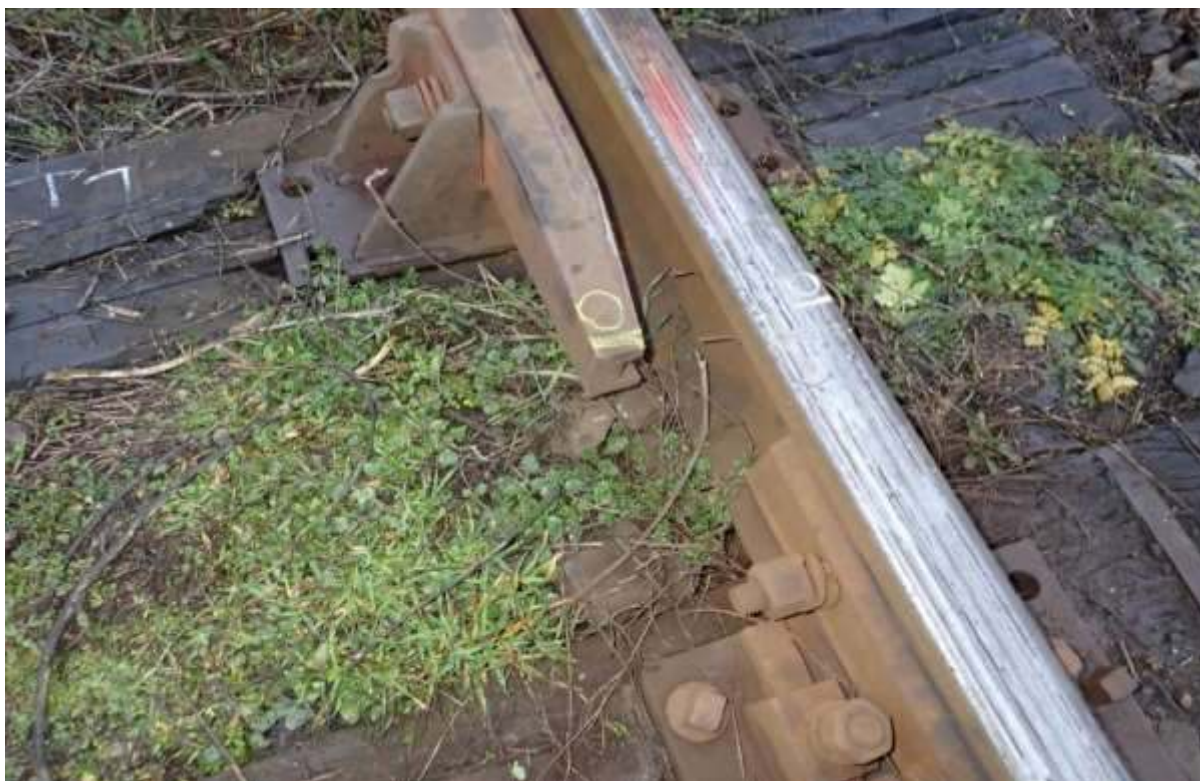
foto nr.6: punctul 0

Măsurători și observații cu privire la linie

În punctul „0” s-a constatat părăsirea flancului activ al șinei din partea dreaptă a TJD (în sensul de mers al trenului), deplasarea roții din dreapta a primei osii a vagonului către interiorul căii, lovirea frontală a contrașinei, urmată de escaladarea acesteia și rularea pe suprafață superioară a acesteia (de la un capăt la altul al contrașinei), urmată de căderea roții între firele căii și lovirea sistemelor de prindere verticală ale căii de pe acea parte. Roata corespondentă (de pe partea stângă) a acestei prime osii a rulat 5,50 m în stare nederaiată, după care a escaladat șina de pe acea parte și a căzut în exteriorul căii.

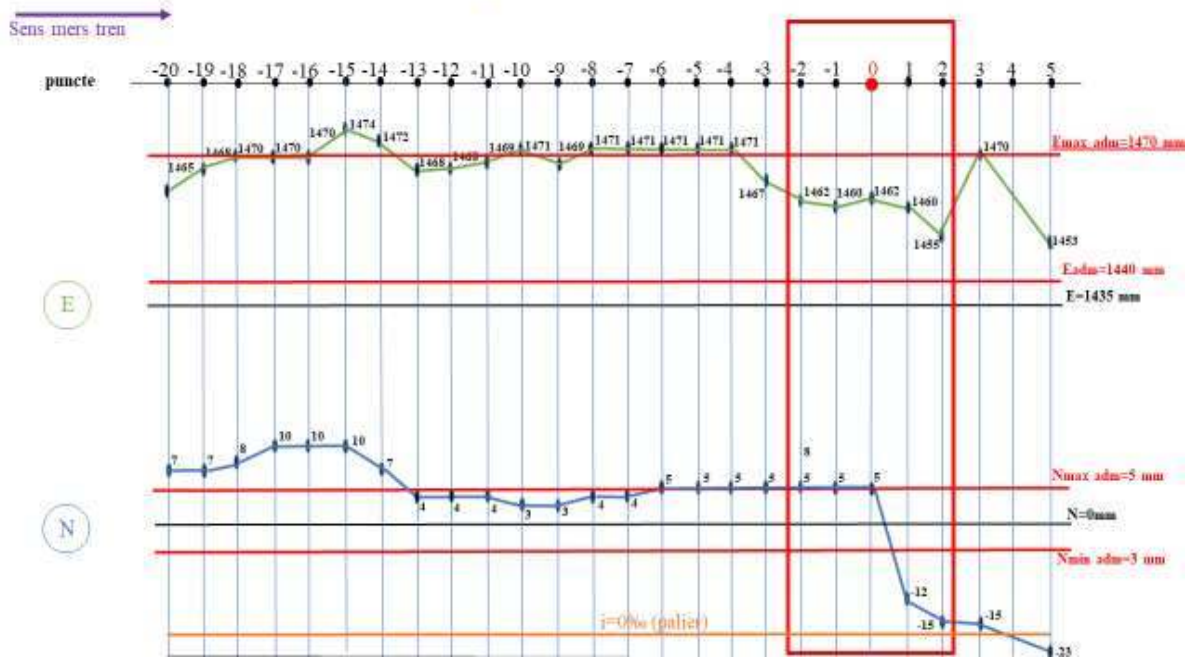
fig. nr.3: diagramele E/N

Se menționează că punctul 4 se afla în zona vârfului inimii simple de încrucișare a schimbătorului 16, parte a TJD 16/18, nefiind posibilă efectuarea de măsurători la E/N în acest punct. Din cauze tehnice nu au putut fi măsurate săgețile pe această zona, comisia consideră că acest element geometric nu a avut vreun rol în producerea accidentului.

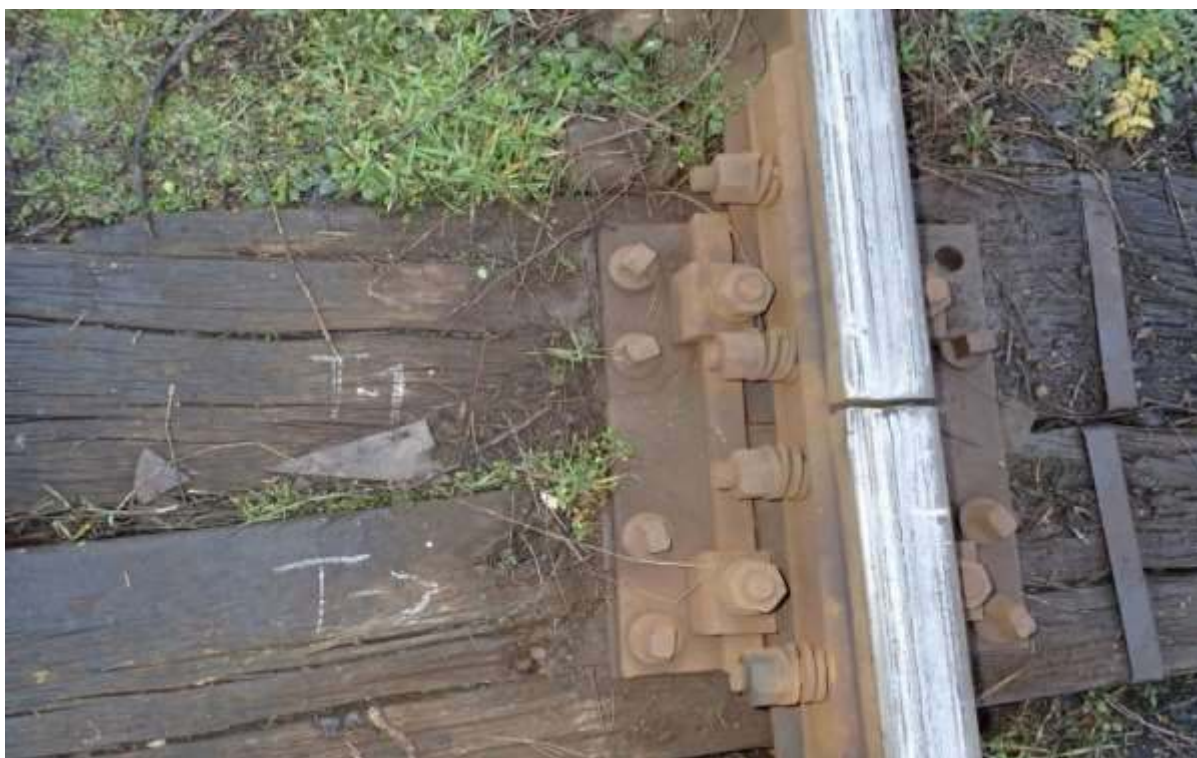
- T₋₁, T₋₂ (traverse joantive) – zone putrede sub plăcile metalice din partea dreaptă, afectând sistemului de prindere, un tirfon lipsă pe această parte, plăcile metalice din partea stângă îngropate în traversă, cu urme de frecare specifice deplasării acestora în lungul traversei, sub acțiunea materialului rulant, de circa 2 cm;

foto nr.7: starea traverselor T-1, T-2 (partea dreaptă în sensul de mers al trenului)

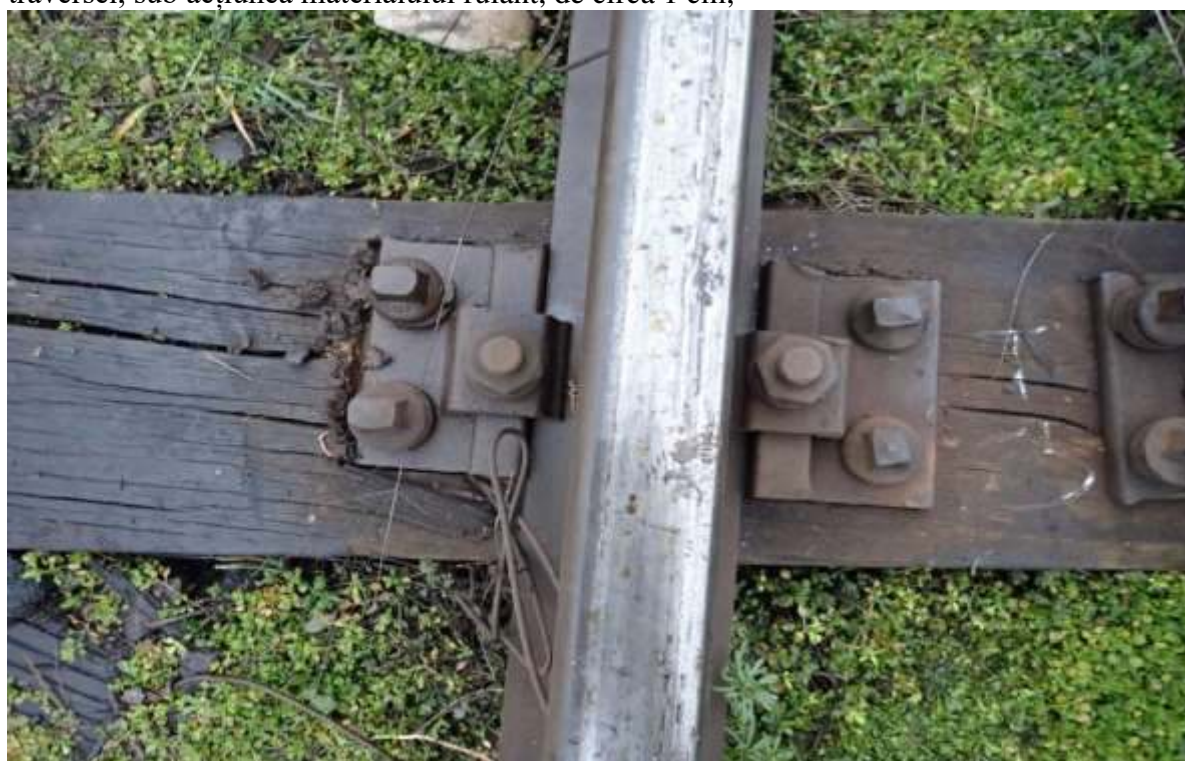
- T-3 – tirfoane slăbite pe partea dreaptă, afectând sistemul de prindere, iar în partea stângă placa metalică îngropată în traversă, cu urme de frecare specifice deplasării acesteia în lungul traversei, sub acțiunea materialului rulant, de circa 1 cm;

foto nr.8: traversa T-3 (partea stângă în sensul de mers al trenului)

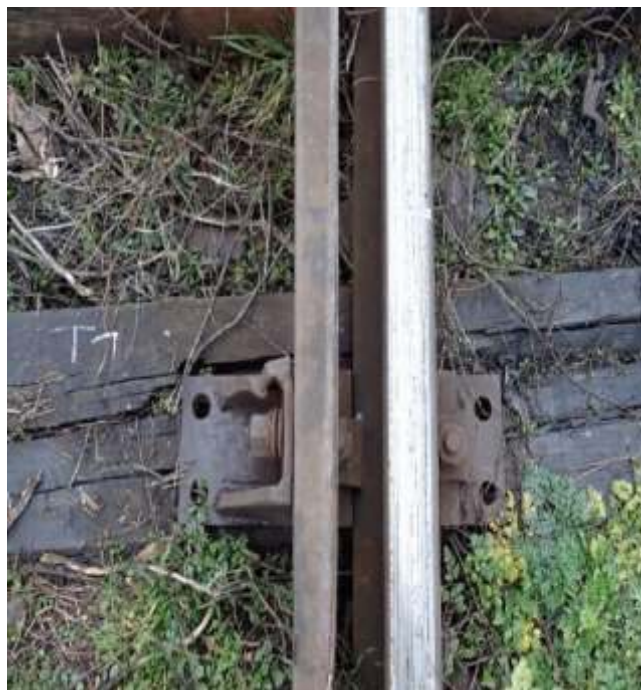
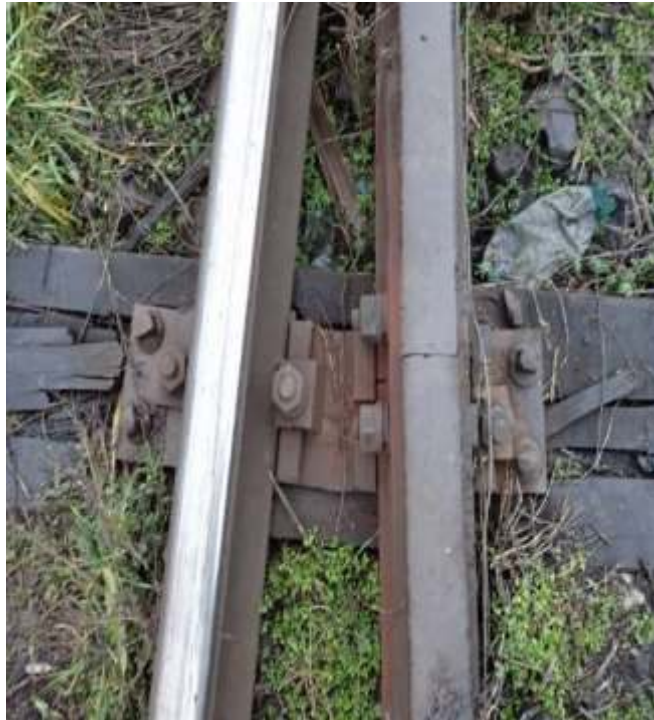
- T₁ – toate tirfoanele lipsă pe partea dreaptă, permițând o deplasare în sens transversal a ansamblului placă metalică - șină/contrașină spre exteriorul căii în regim dinamic, putredă sub placa metalică pe această parte, crăpături longitudinale care afectau sistemul de prindere pe partea stângă;

foto nr.9,10: traversa T₁ (partea dreaptă și partea stângă în sensul de mers al trenului)

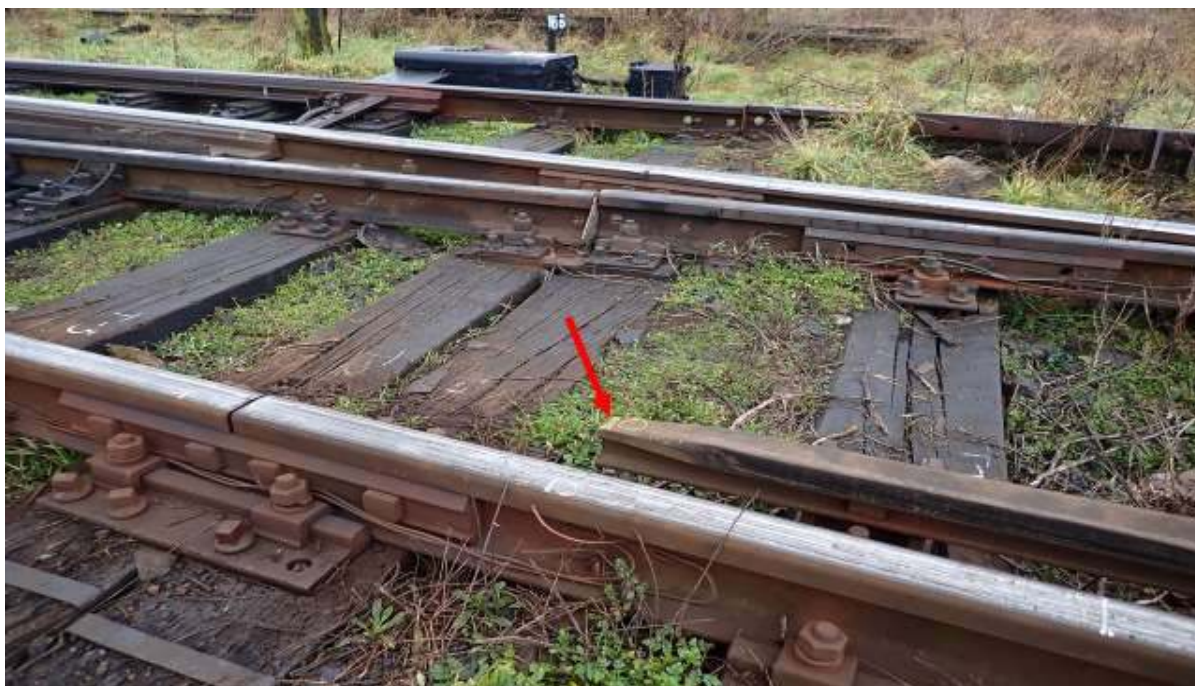
foto nr.11: zona punctului 0

În acest punct s-a constatat o deplasare produsă în regim dinamic a ansamblului șină/contrașină – placă metalică de pe firul drept în sensul creșterii ecartamentului, având drept efect părăsirea flancului activ al șinei și deplasarea primei roți din dreapta a vagonului către interiorul căii producându-se lovirea de către aceasta a contrașinei de pe acea parte (lovitură frontală). Acest fapt a fost posibil deoarece pe această zonă traversele de lemn speciale ale TJD nr.16/18 prezentau multiple defecte, care le făceau incompatibile cu rolul de menținere a ecartamentului în toleranțele admise de legislația aplicabilă. Astfel, în urma verificărilor comisiei de investigare, s-a constatat că 11 traverse de lemn speciale consecutive (T₆ - T₅) prezentau crăpături longitudinale și zone putrede care afectau sistemul de prindere al șinei de traversă, contrar prevederilor *Instrucției nr.314/1989*, art.25, pct.2 și care necesitau înlocuirea în urgența I.

După lovirea frontală a contrașinei de către roata vagonului, a urmat escaladarea acesteia și rularea pe întreaga suprafață superioară a acesteia. După această rulare s-a produs căderea roții între firele căii, lovind sistemele de prindere ale căii de pe acea parte. Roata corespondentă a acestei prime osii a rulat 5,50 m în stare nederaiată, după care a escaladat șina de pe acea parte și a căzut în exteriorul căii.
