## **AVIZ**

## RAPORT DE INVESTIGARE

privind accidentul feroviar produs în data de 24.03.2022, pe raza de activitate a Sucursalei Regionale de Căi Ferate Cluj, în halta de mișcare Ciucea, prin deraierea și răsturnarea a două vagoane încărcate cu cereale, al 13-lea vagon și al 14-lea vagon din compunerea trenului de marfă nr.57557 aparținând SC CARGO TRANS VAGON SA

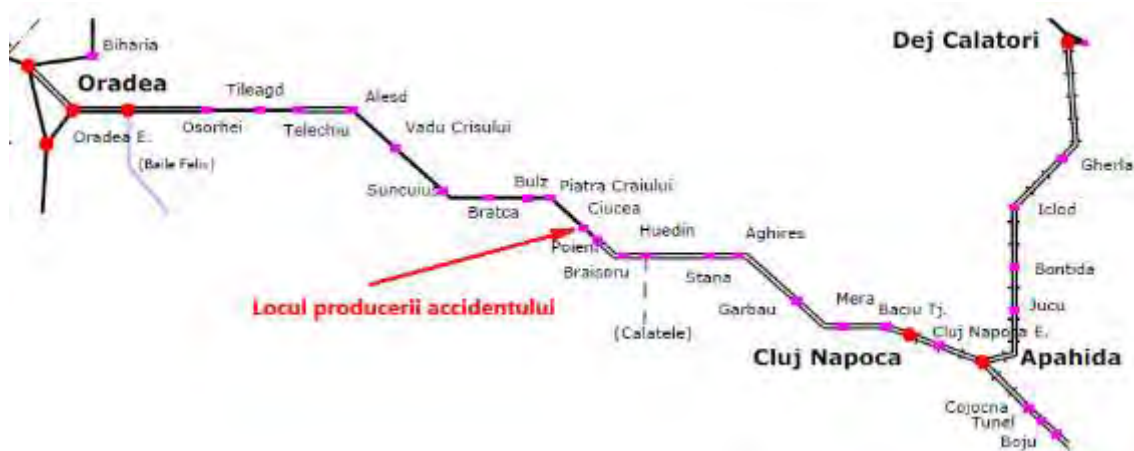
Imaginea nr.1

Pe linia 5 Hm Ciucea la km 574+222, pe o porțiune de traseu în curbă, prima roată din stânga față de sensul de mers al vagonului nr.33870764233-0 (al 13-lea vagon din componerea trenului), a părăsit flancul activ al ciupercii șinei înspre baza ciupercii și a căzut între firele căii. După parcurgerea distanței de 17,7 m roata din partea dreaptă a osiei deraiate a escaladat suprafața activă a șinei, a rulat pe suprafața superioară a ciupercii pe o distanță de 4,36 m și a căzut în exteriorul căii. Vagonul a parcurs aproximativ 173 m în stare deraiată, până în cuprinsul aparatului de cale nr.4, unde s-a răsturnat. Deraierea și răsturnarea vagonului menționat a provocat ulterior răsturnarea vagonului nr.33870764158-9 (al 14-lea vagon din componerea trenului) și avarierea vagonului nr.33800764158005-9 (al 15-lea vagon din componerea trenului).

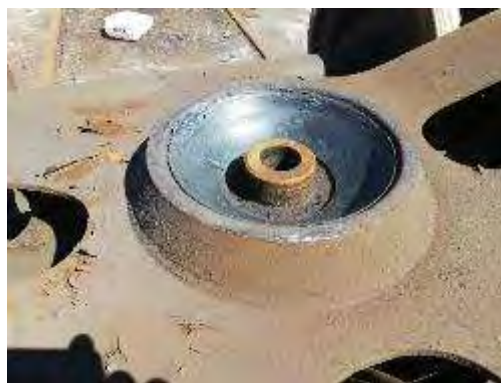
Imaginea nr. 2 - Crapodina inferioară a boghiului nr.1

La crapodina boghiului nr.1 (primul boghiu în sens de mers) s-au constatat urme de frecare pe 60% din circumferința cercului dinspre mijlocul vagonului pe suportul crapodinei superioare, urme de contact cu crapodina inferioară, placa de poliamidă întregă, cu urme normale de uzură, iar pivotul nu era blocat.

Comisia de investigare consideră că aceste urme de frecare s-au produs în timpul răsturnărilor acestui vagon, iar starea crapodinei nu a influențat producerea accidentului feroviar.

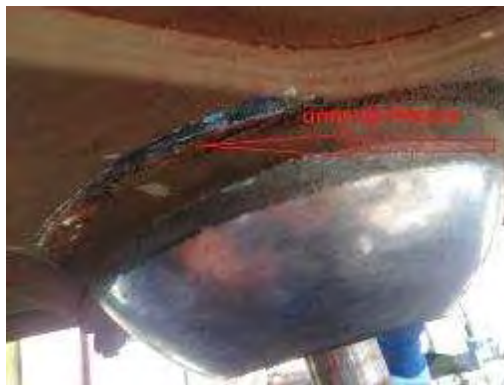
Imaginea nr. 3 - Crapodina superioară a boghiului nr.1

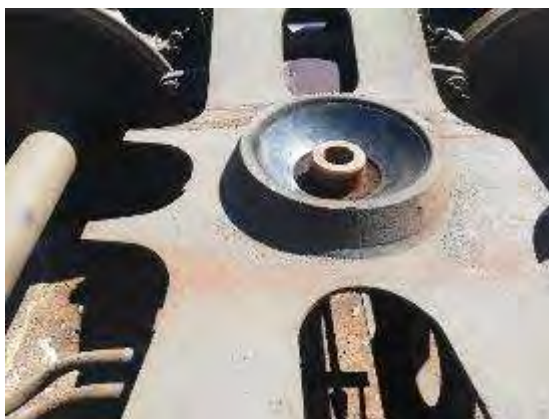
Imaginea nr. 4 - Crapodina inferioară a boghiului nr.2

La crapodina boghiului nr.2 s-a constatat că placa de poliamidă era întregă, cu urme normale de uzură.

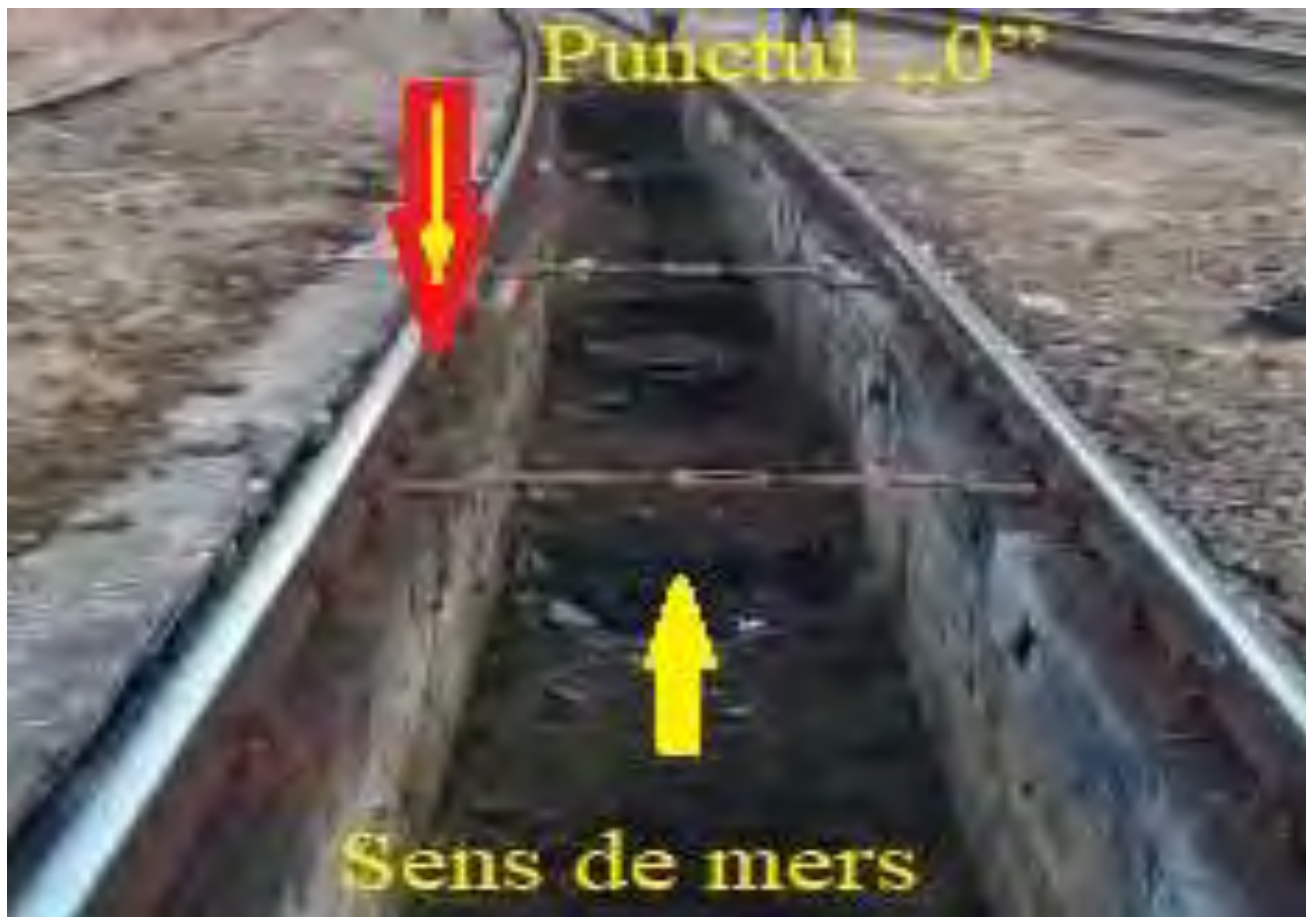
- punctul „0” marchează prima urmă părăsire a flancului activ al ciupercii șinei firului interior al curbei și căderea roții din partea stângă a primei osii a vagonului nr.33870764233-0, între firele căii;
- punctul „A” marchează urma de escaladare a ciupercii șinei firului exterior, de către roata din partea dreaptă a primei osii a aceluiași vagonului și este situat la 17,7 m de poziția punctului „0” translatată pe șina din partea dreaptă;
- punctul „B” marchează urma de cădere a roții din partea dreaptă, de pe suprafața de rulare a șinei în exteriorul căii și este situat la 4,36 m de poziția punctului „A”.

*Imaginea nr. 10 - Repere în legătură cu modul de producere al deraierii*

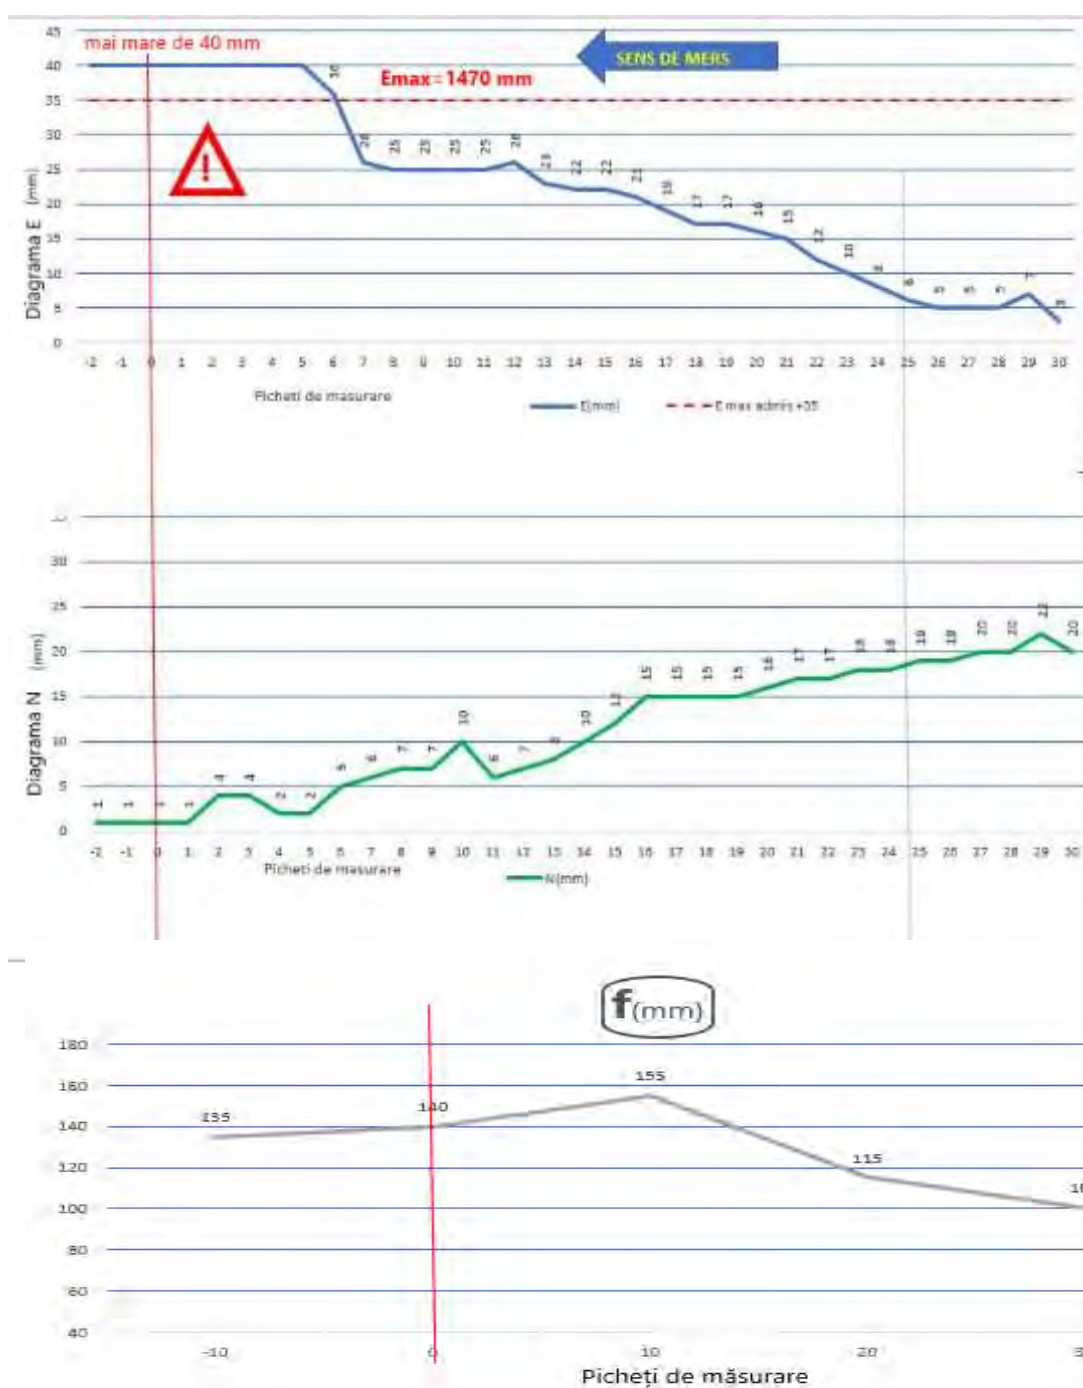
Imaginea nr. 11 – Diagrama ecartamentului, nivelului transversal și al săgeților

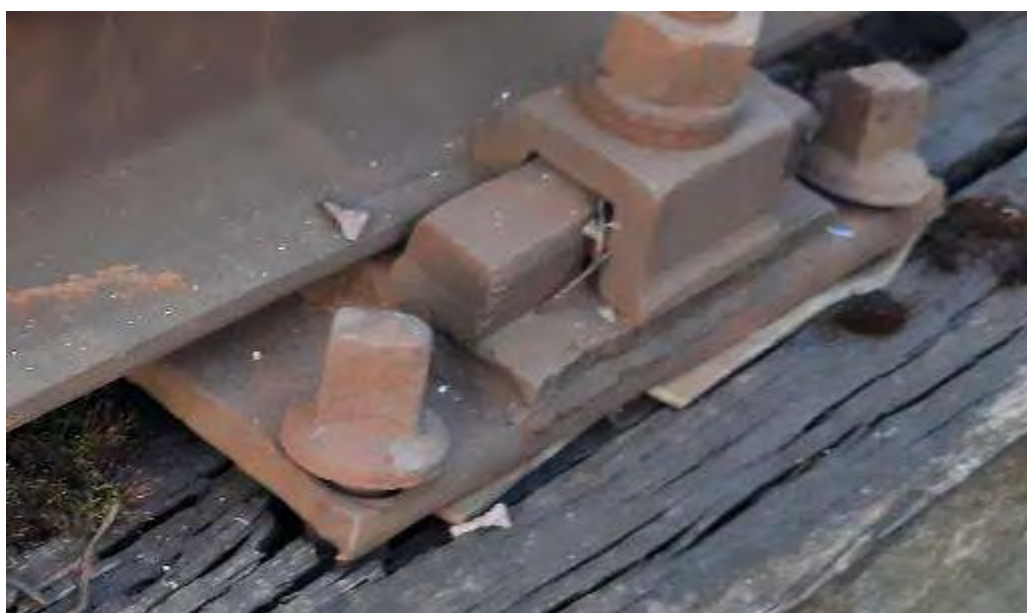
În zona de fixare a plăcilor metalice, a fost constatat faptul că unele grinzi, prin starea tehnică precară pe care o aveau, nu mai asigurau strângerea tirfoanelor pentru fixarea plăcilor metalice.

*Imaginea nr.12 - prima placă metalică înaintea punctului „0” (firul interior al curbei)*

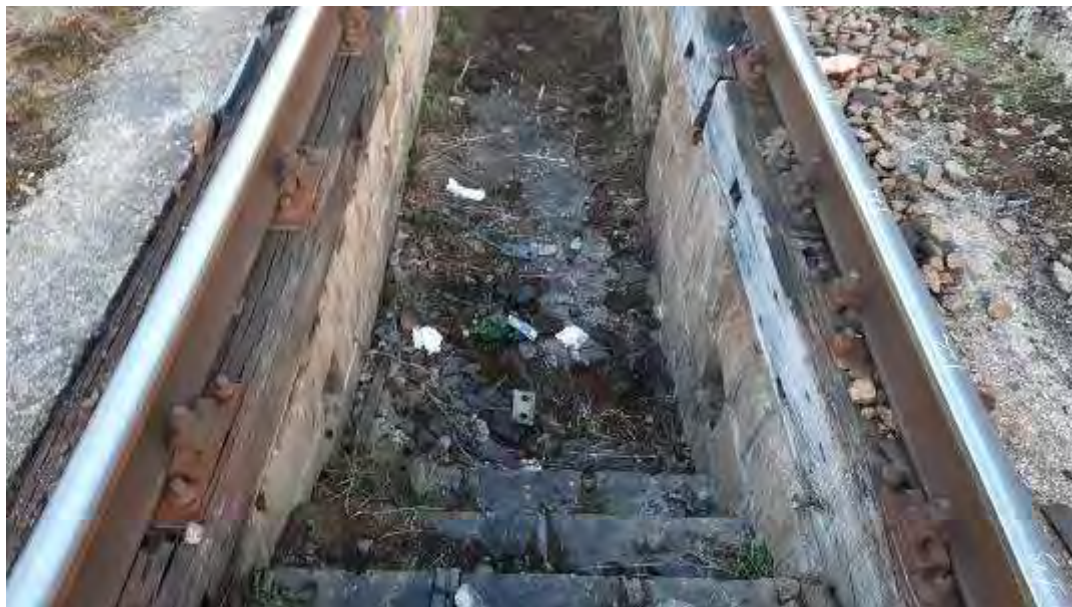
În *imaginea nr.13* este prezentată starea grinzii de lemn în zona în care roata din partea stângă a primei osii de la primul boghiu al celui de-al 13-lea vagon, părăsește flancul activ al ciupercii șinei și cade în interiorul căii. Grinda de lemn pe care reazemă plăcile metalice era putredă, motiv pentru care strângerea tirfoanelor pentru împiedicarea deplasării plăcilor nu era posibilă. Ca urmare, sub acțiunea forțelor dinamice transmise suprastructurii căii de roțile materialului rulant, deplasarea celor două fire de șine împreună cu plăcile metalice în sensul creșterii valorii ecartamentului căii este iminentă. Astfel, valoarea măsurată în regim static a ecartamentului depășește 1475 mm (+40 mm peste valoarea de 1435 mm, este limita maximă până la care se pot face măsurători cu tiparul de măsurat calea).

Grinzile de lemn nu au fost recondiționate prin introducerea de cepuri confecționați din lemn în găurile rezultate prin scoaterea tirfoanelor, pentru repoziționarea plăcilor metalice în activitatea de întreținere și reparație.

*Imaginea nr.13 - pachetul de grinzi nr.1 (cap X canal pentru cenușă)*

Grinzile care compun primul pachet din partea stângă a sensului de mers (firul interior al curbei) erau putrede sub plăcile metalice, prezentau crăpături longitudinale pe direcția de strângere a tirfoanelor, tirfoanele erau neștrânse (săltate). Grinzile care susțineau șina firului exterior prezentau crăpături longitudinale pe direcția de strângere a tirfoanelor.

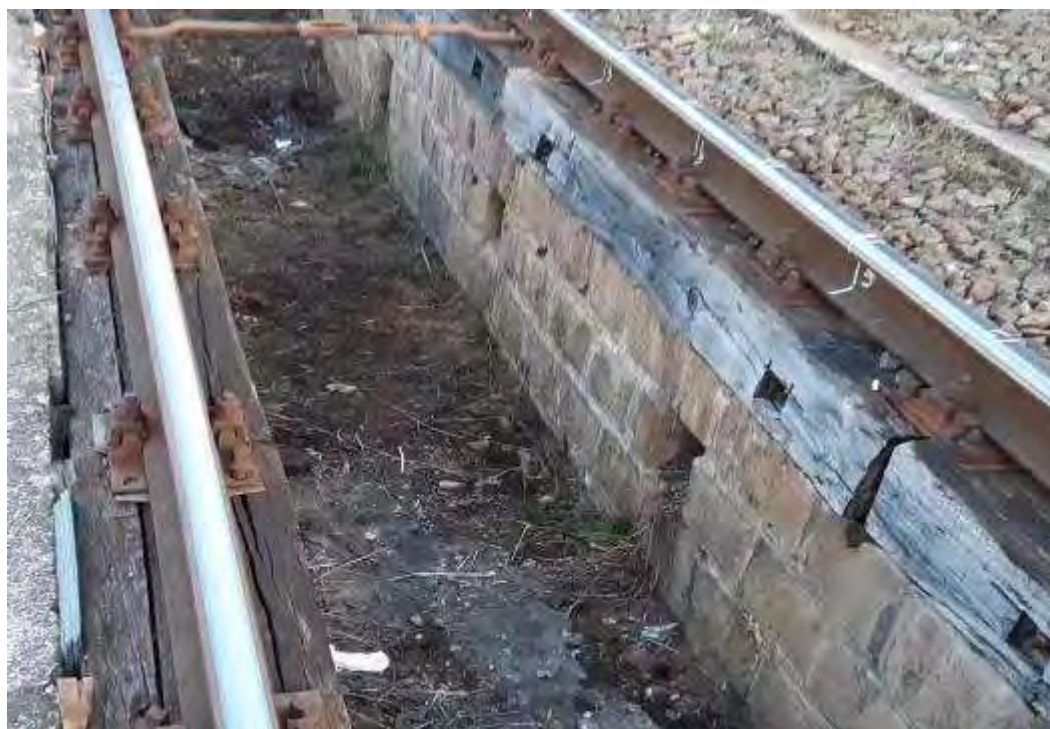
*Imaginea nr.14 - pachetul de grinzi nr.2 (în sensul de mers)*

Grinzile care compun al doilea pachet sunt putrede și crăpate longitudinal pe toată lungimea. La unele plăci metalice, tirfoanele sunt lipsă sau neștrânse (smulse). Între spațiul creat dintre pachetul de grinzi și zidăria de piatră, erau introduse pene de lemn și plăcuțe de polietilenă, atât pe firul interior cât și pe firul exterior al curbei. Grinda din partea dreaptă, care susține șina firului exterior a curbei, era crăpată pe zona de capăt și nu asigura prinderea plăcii metalice de grinda de lemn.

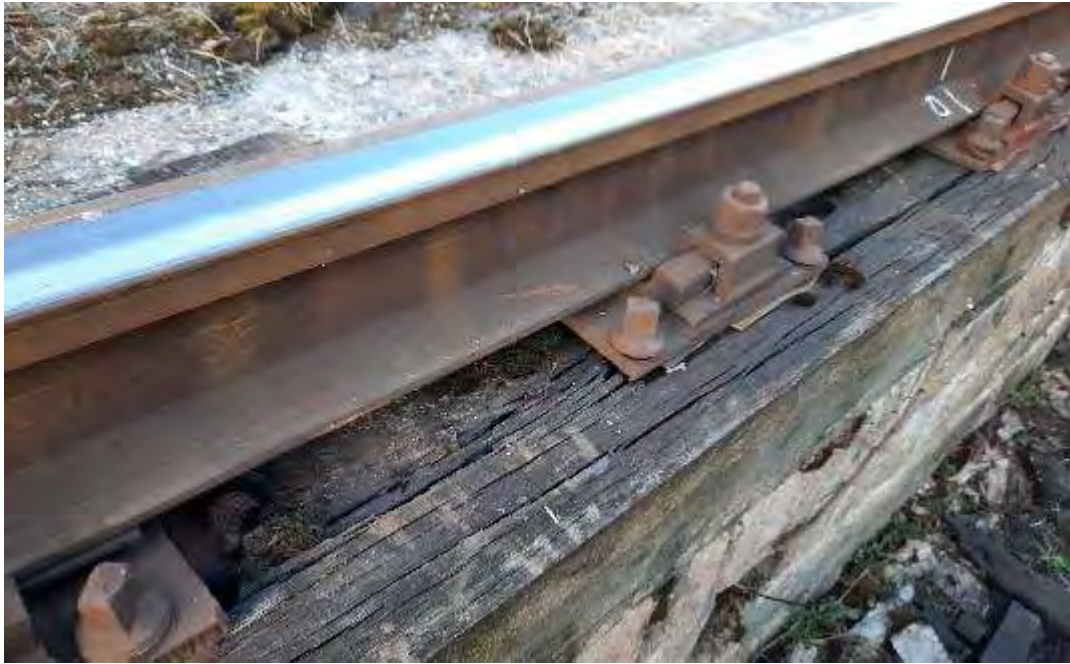
*Imaginea nr.15* - pachet de grinzi nr.3 pe care sprijină șina firului interior al curbei și care include punctul „0”, de cădere a roții între firele căii

Grinzile de lemn pe care sprijină șina firului interior a curbei și care include punctul „0”, de cădere a roții între firele căii, erau putrede pe întreaga lungime, iar tirfoanele nu asigurau fixarea plăcilor metalice și împiedicarea deplasării plăcilor în sensul creșterii ecartamentului.

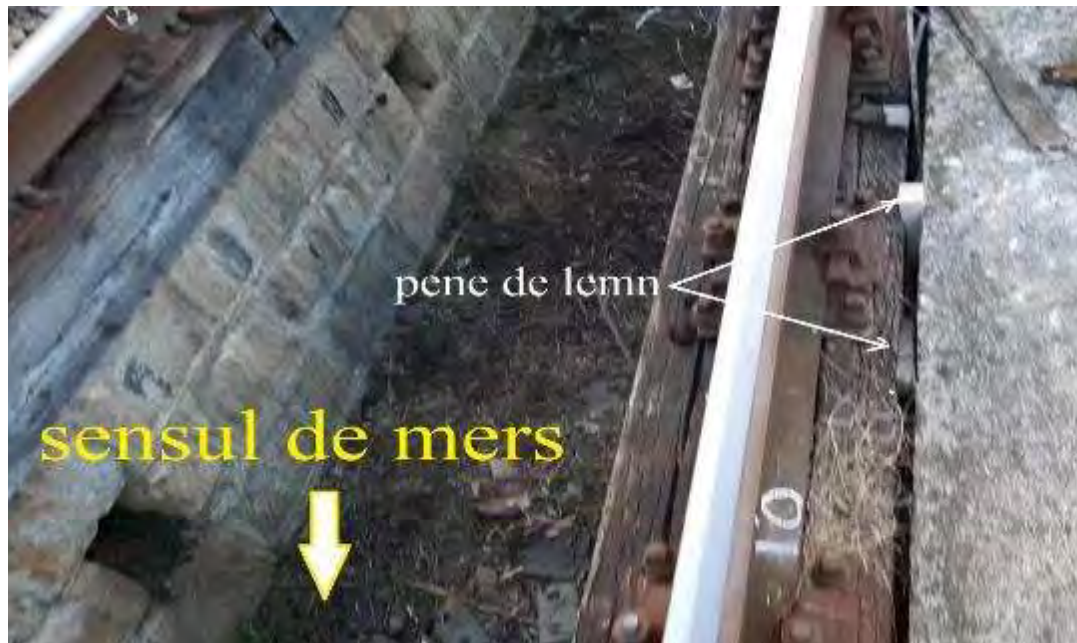
*Imaginea nr.16* - pachetul de grinzi nr.3 (șina firului interior a curbei)

Pe întreaga lungime a canalului, atât pe firul interior cât și pe firul exterior al curbei, între longrinele de lemn care susțin calea de rulare și zidăria de piatră erau introduse pene de lemn. În  *imaginea nr.16* sunt arătate penele de lemn introduse în zona punctului „0”.

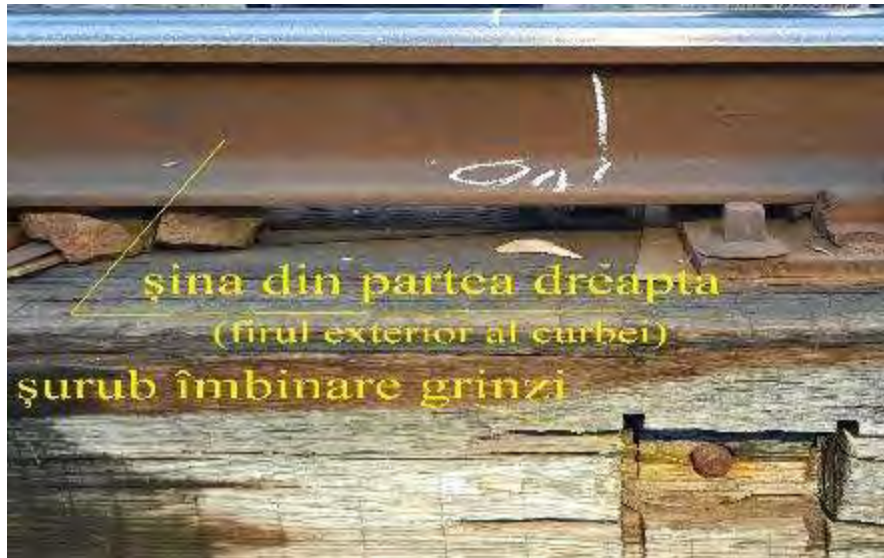
*Imaginea nr.17 - îmbinarea grinzilor de lemn care susțin firul exterior al curbei*

În  *imaginea nr.17* este prezentată îmbinarea grinzilor de lemn, realizată cu șuruburi orizontale. În punctul „01” (poziția punctului de deraiere translatată pe firul exterior al curbei), lipsea piulița șurubului orizontal pentru asigurarea îmbinării grinzilor de lemn.

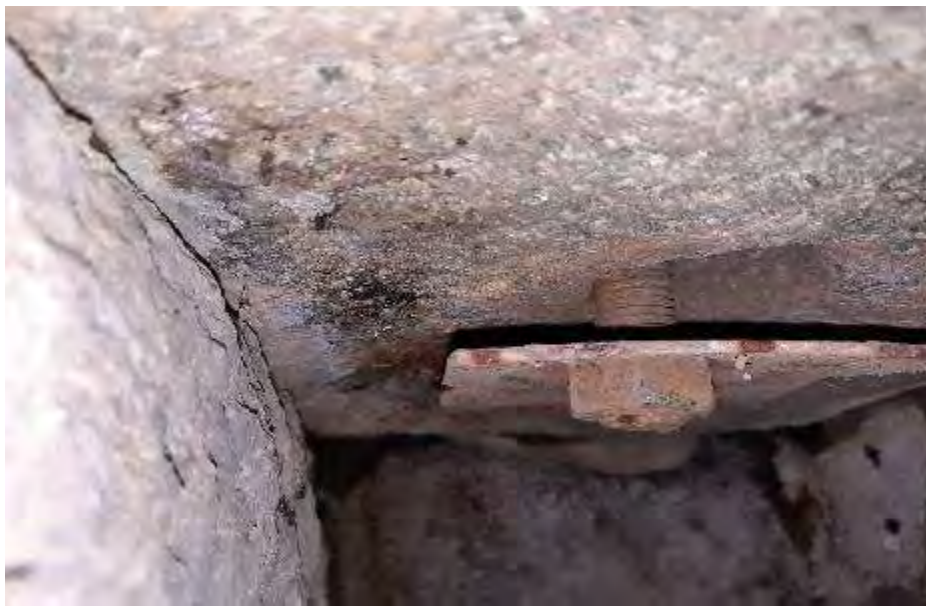
*Imaginea nr.18 - prinderea pachetului de grinzi de zidăria de piatră*

În  *imaginea nr.18* este prezentată fixarea pachetului de grinzi de zidăria de piatră cu șuruburi verticale încastrate în această zidărie.

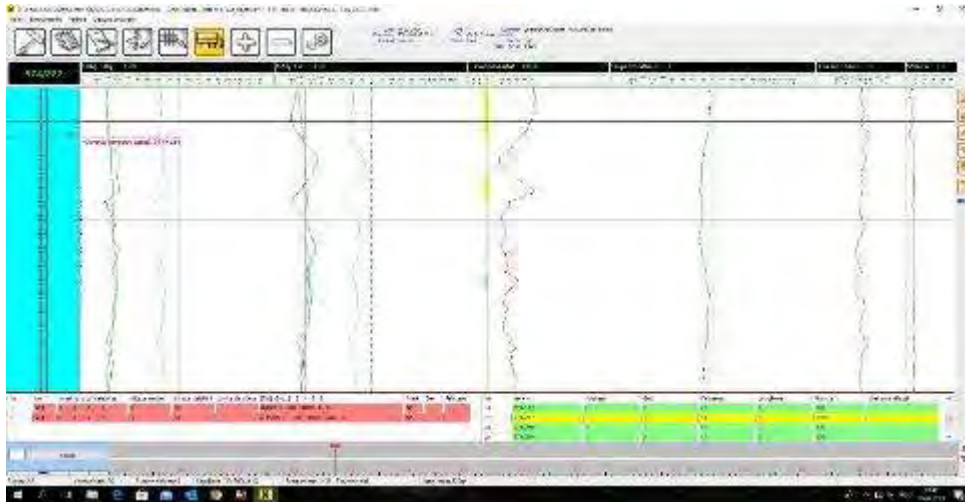
Rapoartele de defecte rezultate în urma verificării geometriei căii, au fost înaintate districtului în vederea întocmirii programului de remediere. La această verificare, au fost înregistrate lărgiri cu valori de +29 mm, în zona producerii accidentului.

Imaginea nr.19 - valorile măsurate în punctul „0” (km 574+222) la data de 04.03.2021

- ecartamentul măsurat pe curba circulară la data de 04.03.2021 cu CMC PT-12, la km.574+222 (locul producerii accidentului) și la km.574+207, evidenția pentru ambele puncte valoarea de 1464 mm. În tabelul cu defectele înregistrate, numai poziției de la km.574+207 i s-a atribuit un defect de lărgire de gradul 4, însă în mod diferit, pentru aceeași valoare a ecartamentului, nu s-au atribuit defecte la ecartamentul căii (lărgiri), la km.574+222 în cuprinsul canalului pentru cenușă;

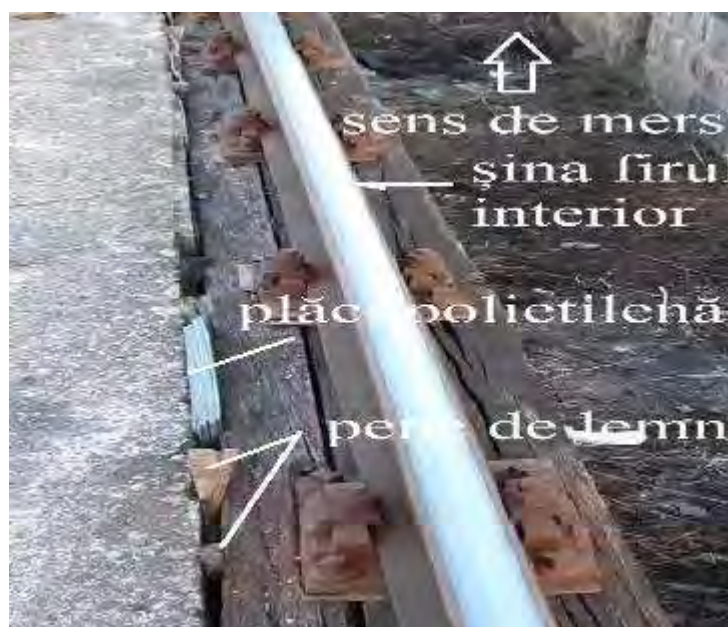
*Imaginea nr.20 - montarea penelor de lemn*

Montarea penelor de lemn între grinzile de lemn care susțin calea de rulare și zidăria de piatră, atât pe firul interior cât și pe firul exterior al curbei, pentru a bloca deplasarea longrinelor în sensul creșterii valorii ecartamentului căii este o improvizație.
