AGENȚIA DE INVESTIGARE FERROVIARĂ ROMÂNĂ - AGIFER

## RAPORT DE INVESTIGARE

**al accidentului feroviar produs la data de 18.03.2018, pe raza de activitate a  
Sucursalei Regionale CF Constanța, secția de circulație neinteroperabilă Palas – Năvodari,  
între stațiile Palas și Constanța Mărfuri, km 1+175**

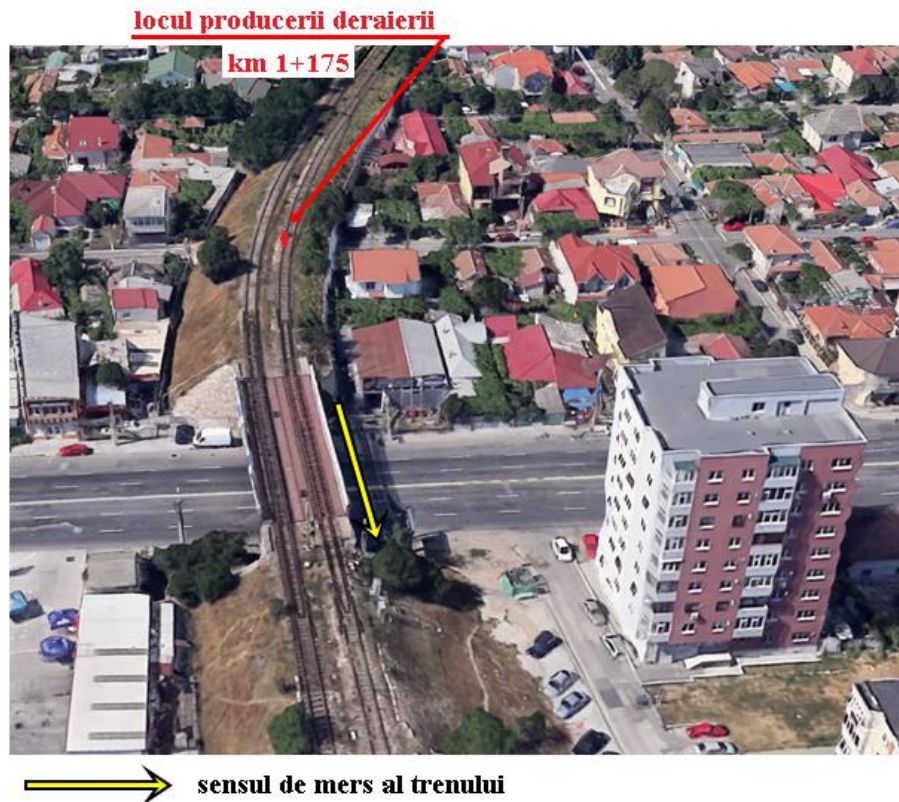
**Fig. 2** –locul producerii accidentului

În timpul circulației trenului pe o zonă de traseu în curbă cu deviație stânga, la km.1+175 s-a produs deraierea ultimelor două vagoane din componerea trenului, ultimul vagon răsturnându-se și afectând gabaritul de liberă trecere al ambelor fire de circulație.

Trenul a circulat cu cele două vagoane deraiate o distanță de aproximativ 160 m, după care s-a oprit ca urmare a ruperii conductei generale de aer a trenului.

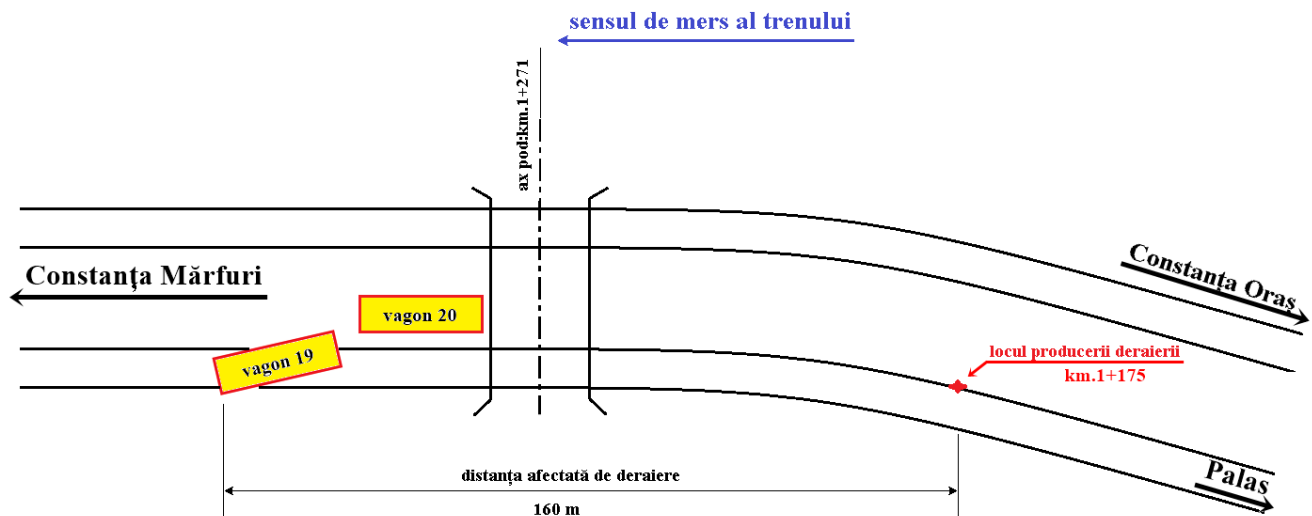
Fig. 3 – schița deraierii

Urmare a verificărilor efectuate la fața locului de către comisia de investigare, s-a constatat că primul punct de escaladare a fost pe flancul activ al firului exterior al curbei la km 1+175, punct situat pe curba circulară, acest punct a fost notat cu „0”. După escaladarea firului exterior de către roata din partea dreaptă, sens de mers, buza roții a rulat pe ciuperca șinei o distanță de aproximativ 3,5 m după care a căzut în exteriorul căii. Concomitent cu căderea roții din dreapta, sens de mers, s-a produs și căderea roții din stânga între firele căii.

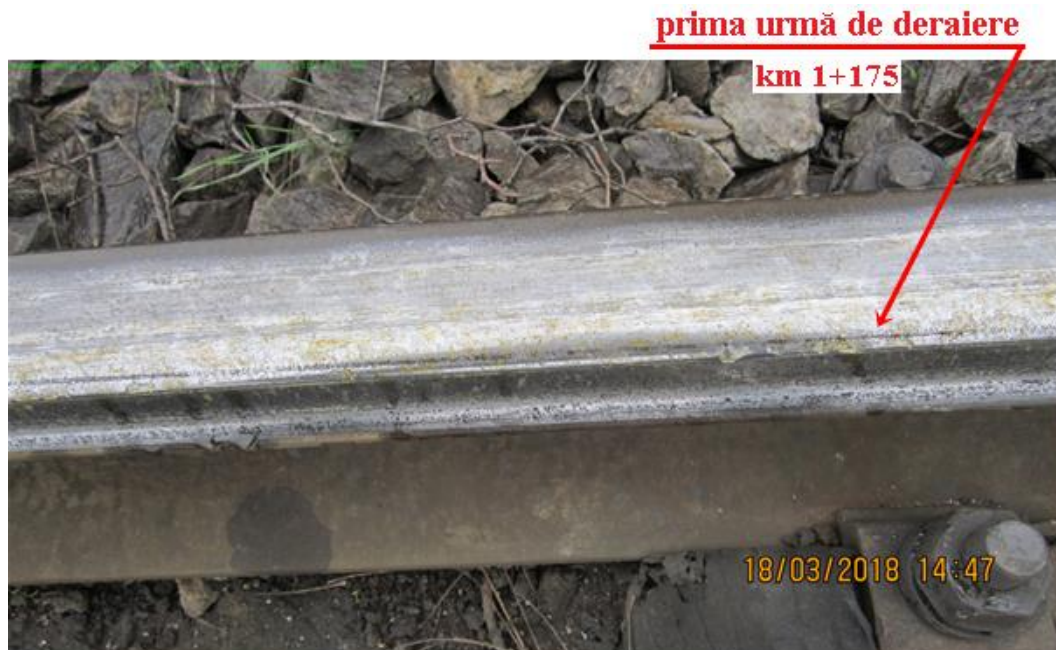
**Fig. 4 – prima urma de escaladare**

Prima urmă de deraiere a fost identificată la km.1+175 (marcată ca pichet de măsurare nr.,,0”), aflată pe curba circulară cu lungimea de 201,60 m, cu raza constantă R=188 m.

Urma de deraiere identificată în acest punct este specifică escaladării flancului activ al ciupercii șinei de către buza roții din partea dreaptă, în sensul de mers, a primei osii a vagonului nr.33877916958-4 (al 20-lea vagon din compunerea trenului).

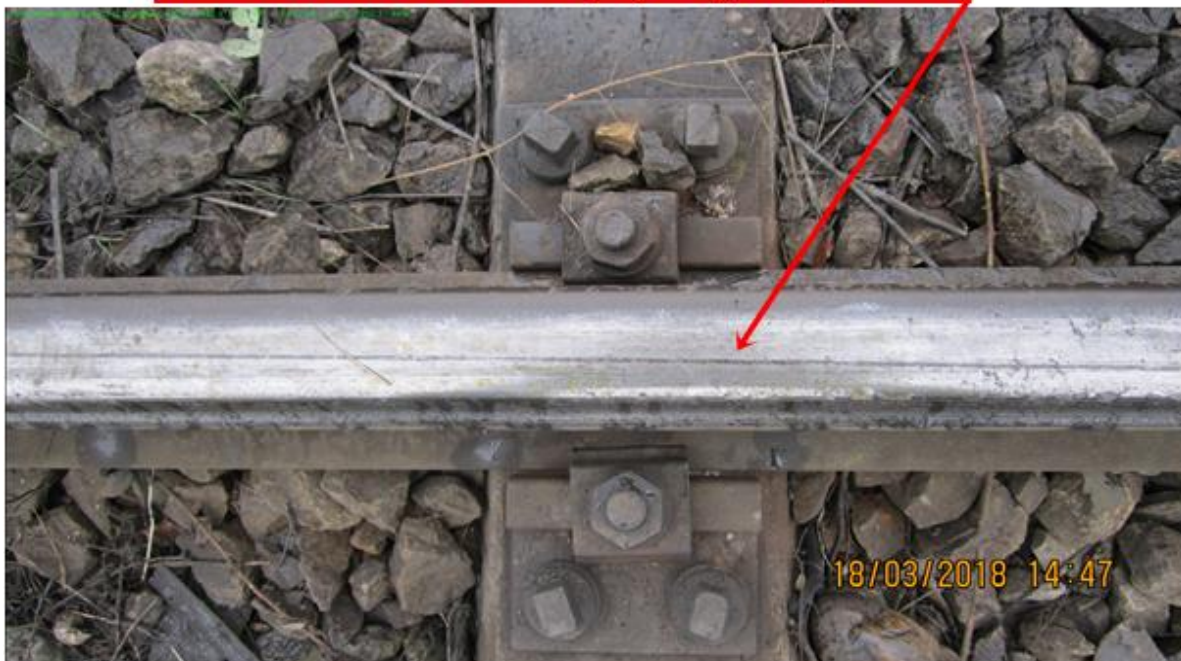
După escaladare, roata din partea dreaptă, sens de mers, a rulat cu buza roții pe nivelul superior al ciupercii șinei o distanță de aproximativ 3,5 m după care a căzut în exteriorul căii. Concomitent cu căderea roții din partea dreaptă, sens de mers, s-a produs și căderea roții din partea stângă, a aceleiași osii, între firele căii.

**Fig. 5 – urmă de rulare a buzei unei roți pe suprafața superioară al ciupercii șinei**

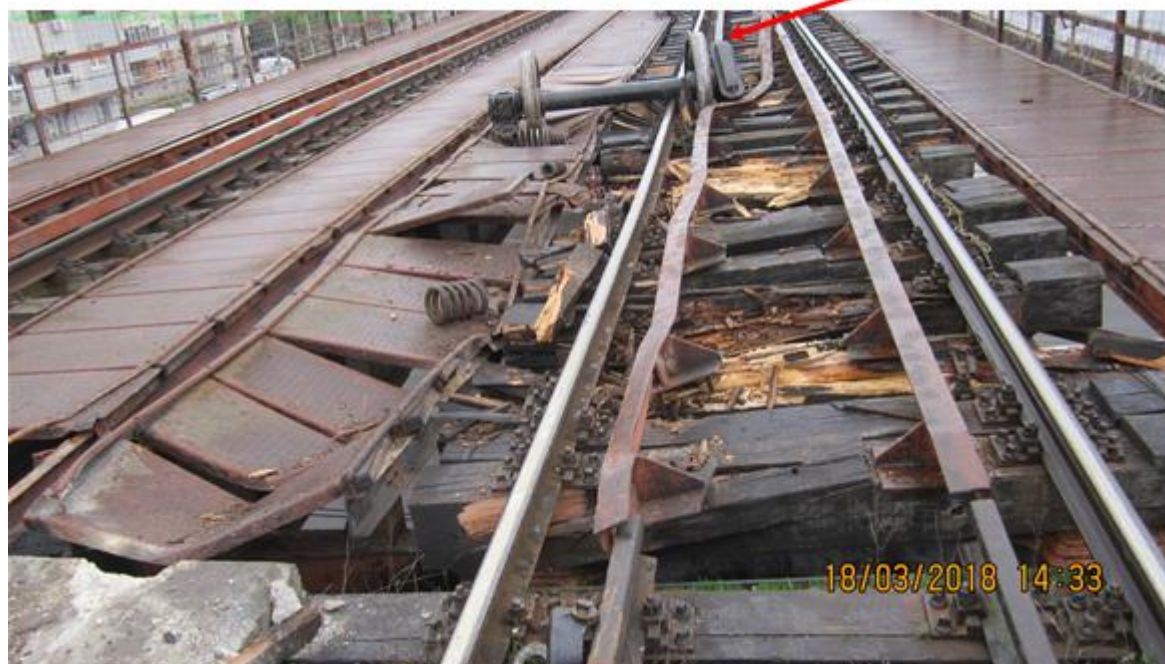
De la punctul „0”, vagonul nr.33877916958-4 a circulat în stare deraiată aproximativ 163 m. Pe traseul parcurs de vagon în stare deraiată este situat un pasaj inferior (pod metalic cu calea sus), cu axa podului la km.1+271, loc în care, una dintre osiile vagonului s-a blocat între traversele speciale ale podului și în platelajul metalic dintre cele două linii, fapt ce a provocat desprinderea acestuia și a celorlalte osii ale vagonului.

**Fig. 6 – podul cu osia ieșită de la vagon**

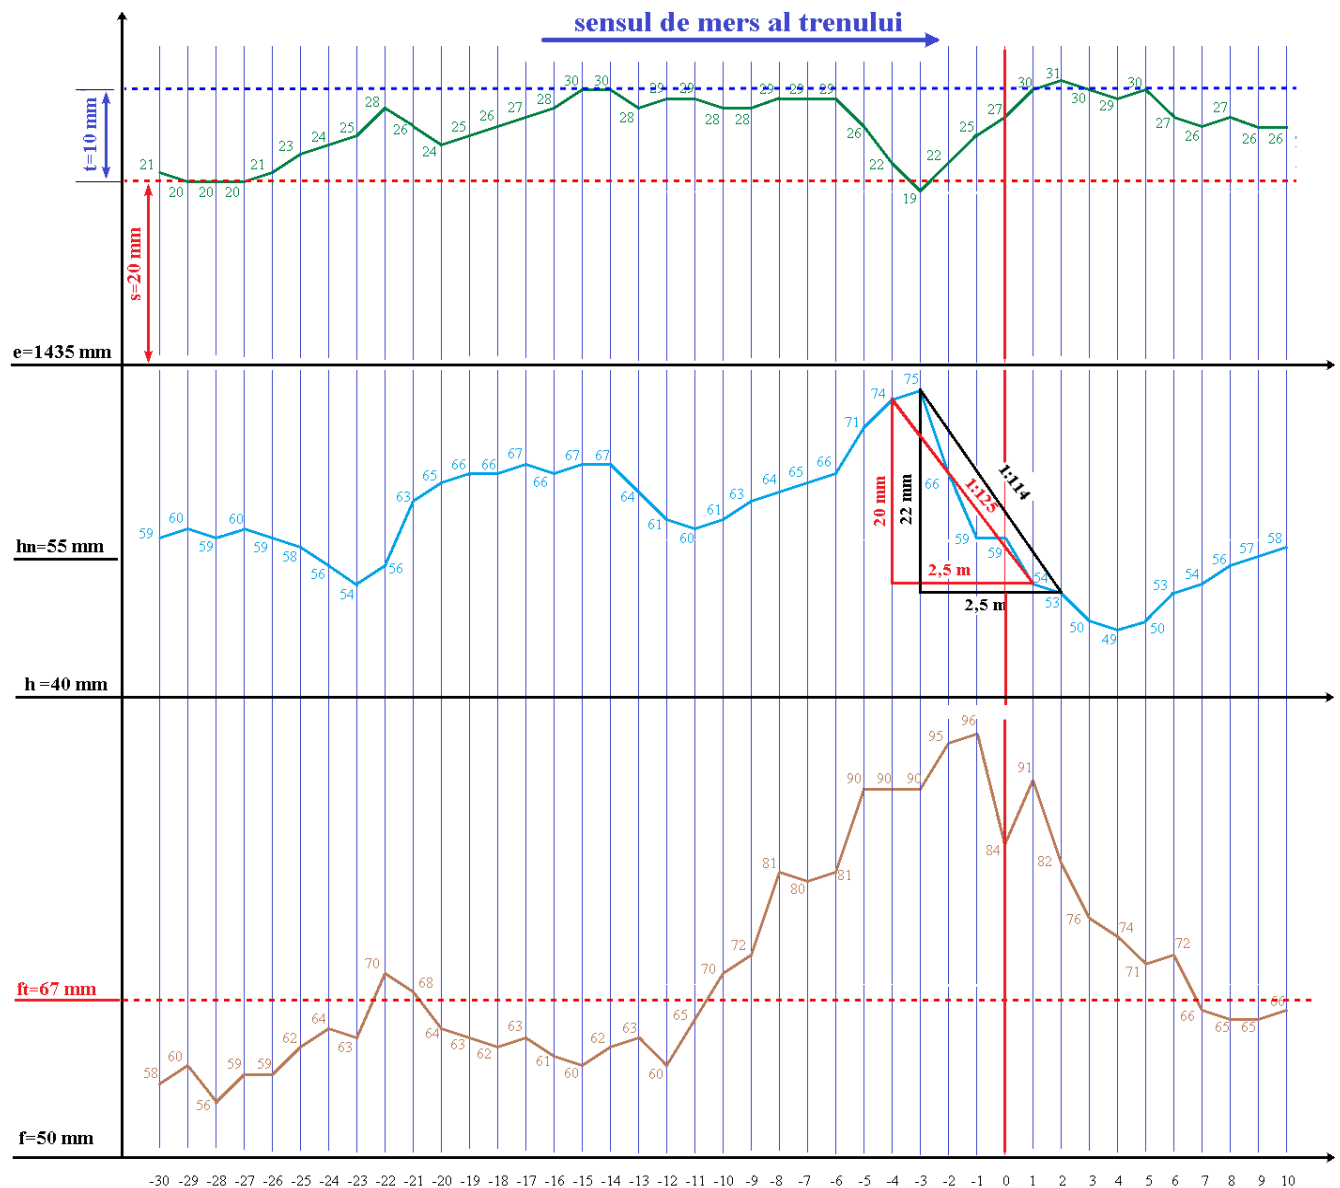
**Au fost constatate depășiri ale valorii maxime admise a torsionării căii**, prevăzute la art.7, pct. A.4 din *Instrucția de norme și toleranțe pentru construcția și întreținerea căii-linii cu ecartament normal, nr.314/1989*, **pentru circulația și manevra trenurilor**. Astfel înclinarea rampei defectului între punctele de măsurare „-4” și „1” a fost găsită de **1:125**, și între punctele „-3” și „2” de **1:114**.

În zona producerii deraierii au fost constatate depășite toleranțele admise dintre săgețile vecine și dintre săgețile minime și maxime ale curbei, pentru viteza de circulație de 30 km/h, toleranțe prevăzute de *Instrucția de norme și toleranțe pentru construcția și întreținerea căii-linii cu ecartament normal, nr.314/1989, art. 7.B.1.* cu următoarele valori:

- între săgețile vecine corespunzătoare punctelor „-11” ÷ „-1” și „-1” ÷ „9”, valoarea toleranțelor admise au fost depășite cu 15 mm;
- între săgeata maximă și minimă valoarea toleranței admise a fost depășită cu 11 mm.

**Fig. 7 –** Diagrame ecartament, nivel transversal și săgeți

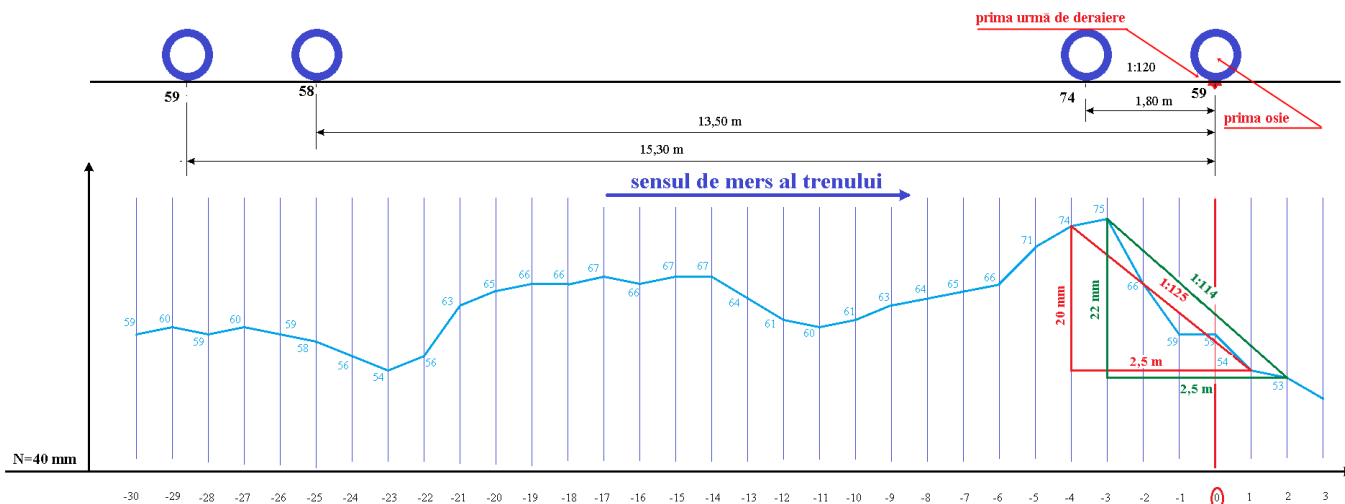
- **au fost constatate depășiri ale valorii maxime admise a torsionării căii**, prevăzute la art.7, pct. A.4 din *Instrucția de norme și toleranțe pentru construcția și întreținerea căii-linii cu ecartament normal, nr.314/1989*, **pentru circulația și manevra trenurilor**. Astfel înclinarea rampei defectului (torsionării) între punctele de măsurare „-4” și „1” a fost găsită de **1:125**, și între punctele „-3” și „2” de **1:114**.

- în zona producerii accidentului, pe o distanță de aproximativ 10 m (între punctul de măsurare nr.,,-11” și nr. ,,9”), au fost identificate săgeți ale curbei care depășeau toleranța între săgețile vecine cu 15 mm.
