## RAPORT DE INVESTIGARE

al accidentului produs la data de 02.04.2018,  
pe raza de activitatea Sucursalei Regionale de Căi Ferate București, în stația CFR Videle, în  
circulația trenului de marfă nr.21716-1, aparținând operatorului de transport feroviar SNTFM „CFR  
Marfă” SA, prin deraierea pe schimbătorul de cale nr.21 a locomotivei EA 875 de toate osiile și a  
primului vagon de primul boghiu.

*Raport final*  
01.04.2019

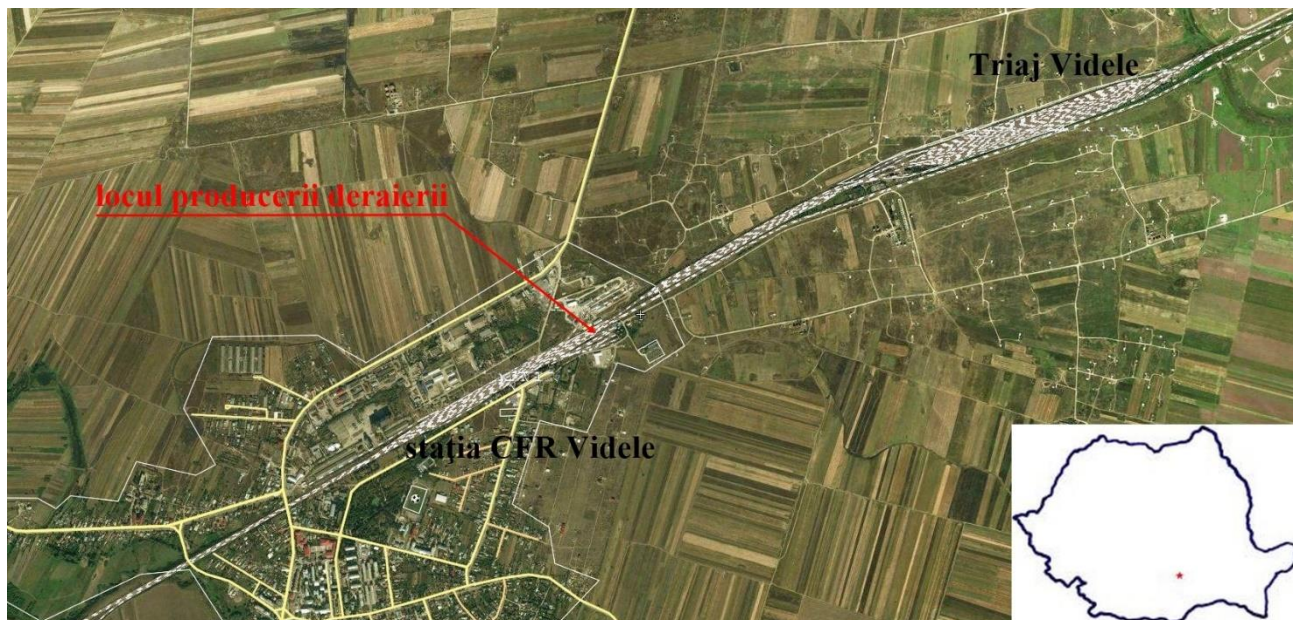
foto. nr.1

Locul producerii accidentului feroviar este prezentat în *foto. nr.1*.

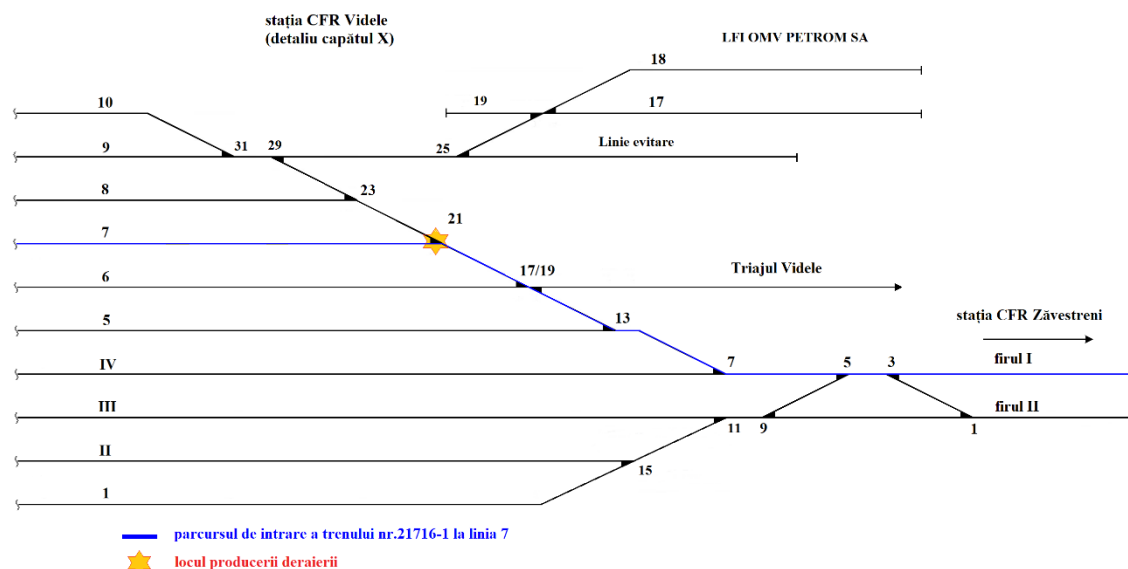
foto nr.2 - locul producerii deraierii

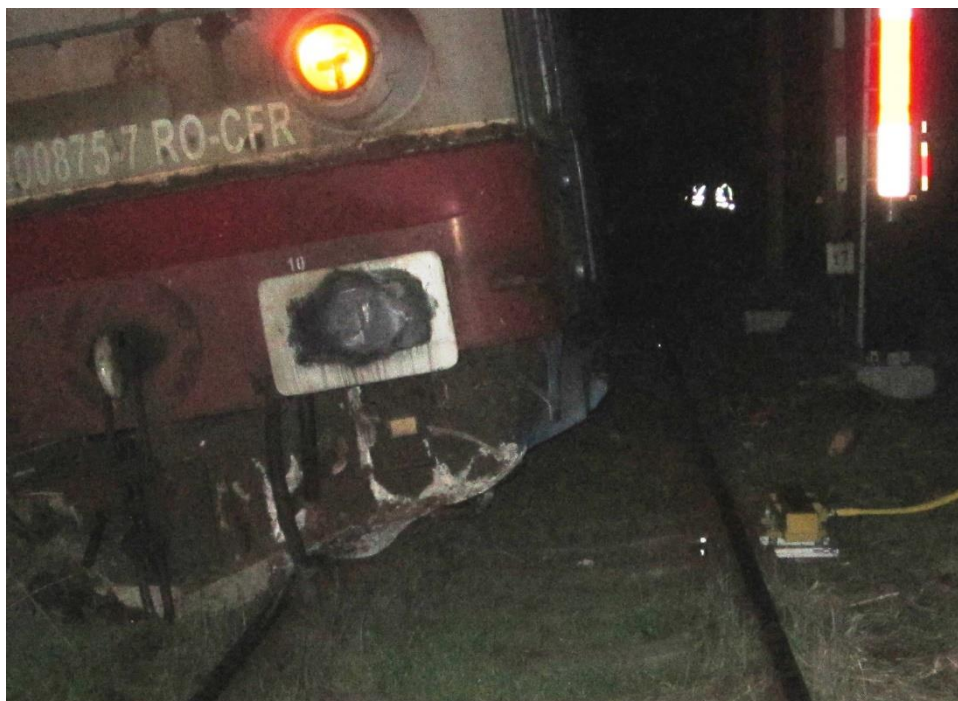
Locomotiva a circulat cu postul I în față și era înclinată spre partea dreaptă a sensului de mers (înspre linia nr.8) și avea ambele boghiuri deraiate.

*foto nr.3 - poziția locomotivei*

Roțile din partea dreaptă erau îngropate în prisma de piatră spartă până la partea inferioară a traversei boghiului.

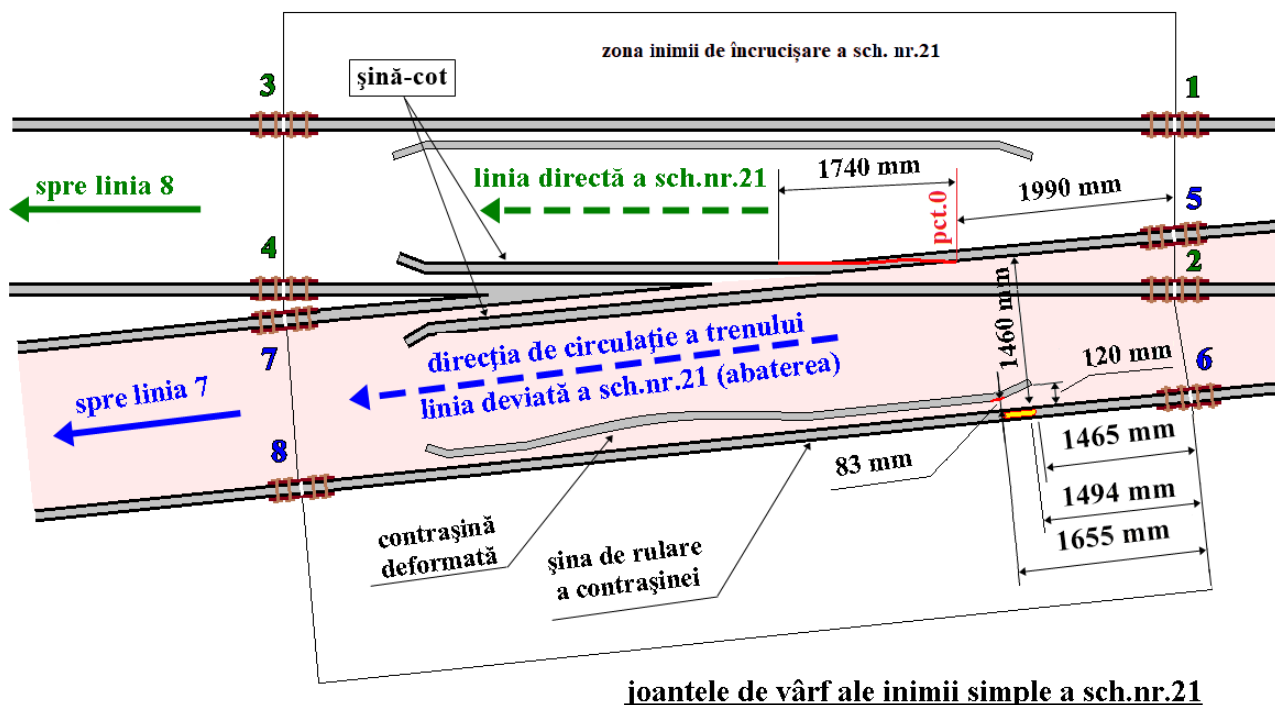
Urme lăsate de roțile materialului rulant pe sch. nr.21, în sensul de mers al trenului, au fost identificate pe ansamblul „inimă simplă de încrucișare” (zona inimii simple - foto nr.4). Acestea încep după joantele de pe direcția „abatere” de la vârful inimii simple de încrucișare (joantele nr.3 și nr.4).

pct.0 - punctul de escaladare a flancului  
activ al ciupercii șinei-cot al liniei deviate

1, 2 - joantele de pe linia directă  
5, 6 - joantele de pe linia deviată (abaterea)

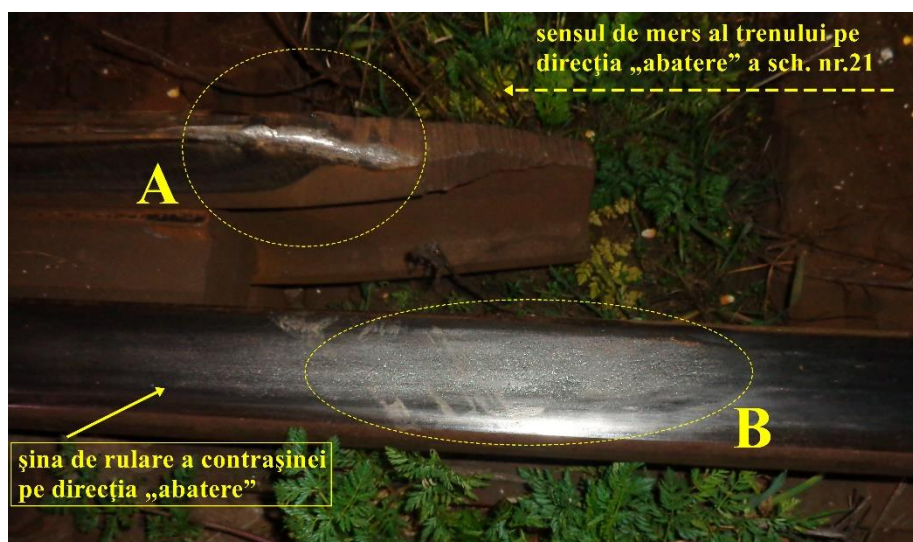
foto nr.5

Capătul contrașinei dinspre joanta de vârf a inimii, de pe direcția abatere, prezenta urma de teșire (rotunjire) a muchiei superioare dinspre șina de rulare (foto nr.5-detaliul A).

Pe șina de rulare, din ansamblul contrașină de pe direcția „abatere”, pe suprafața de rulare a ciupercii șinei a fost identificată o amprentă specifică frecării a două suprafețe metalice (foto nr.5-

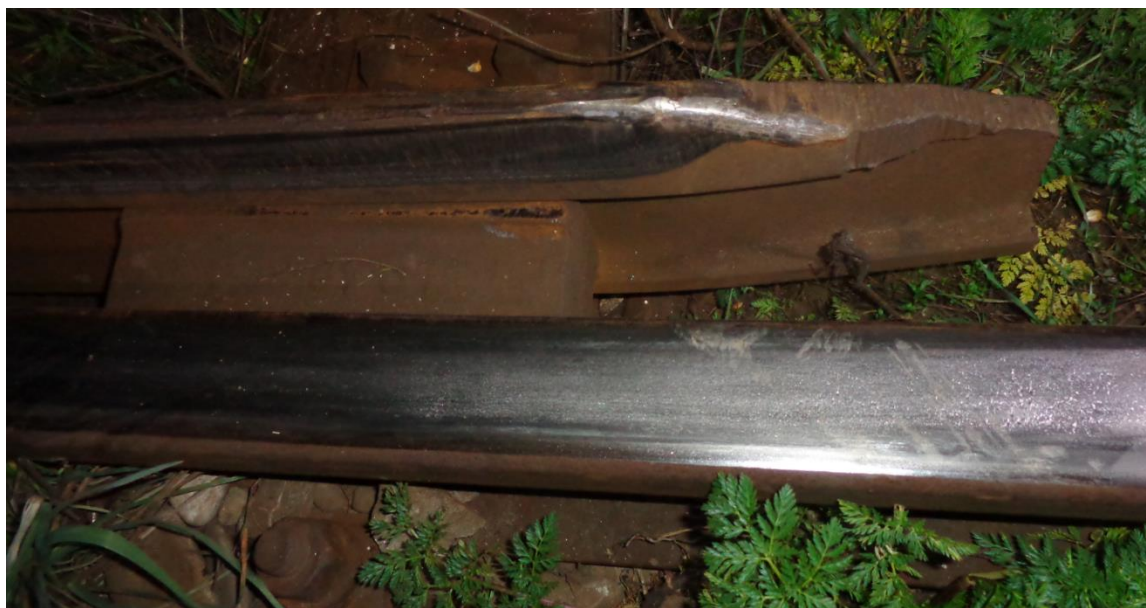
*foto nr.6*

Pe prima pană metalică de la capătul contrașinei dinspre joanta de vârf a inimii, pe fața superioară a acesteia a fost identificată urmă de frecare în lungul penei lăsată de umărul contrașinei care sprijină pe această pană, ca urmare a deplasării acesteia spre axul căii.

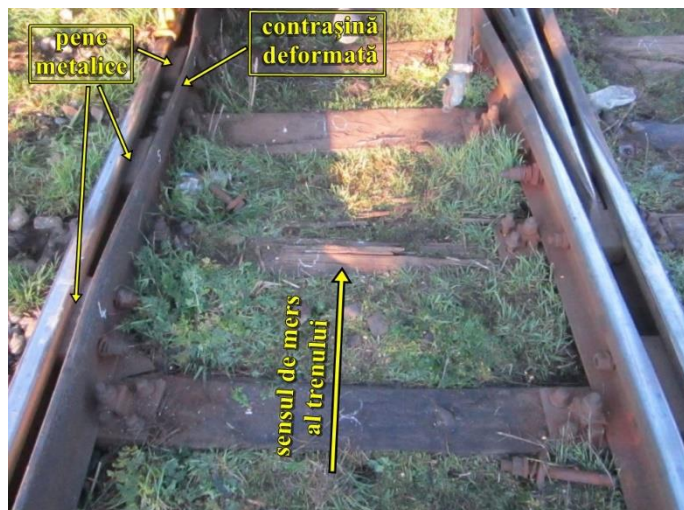
Contrașina avea urme de frecare continuă pe fața dinspre șina de rulare începând de la zona evazată a capătului dinspre joanta de vârf a inimii spre capătul opus și era deformată pe distanța cuprinsă între pana a 4-a și a 6-a.

foto nr.7 – contrașina deformată

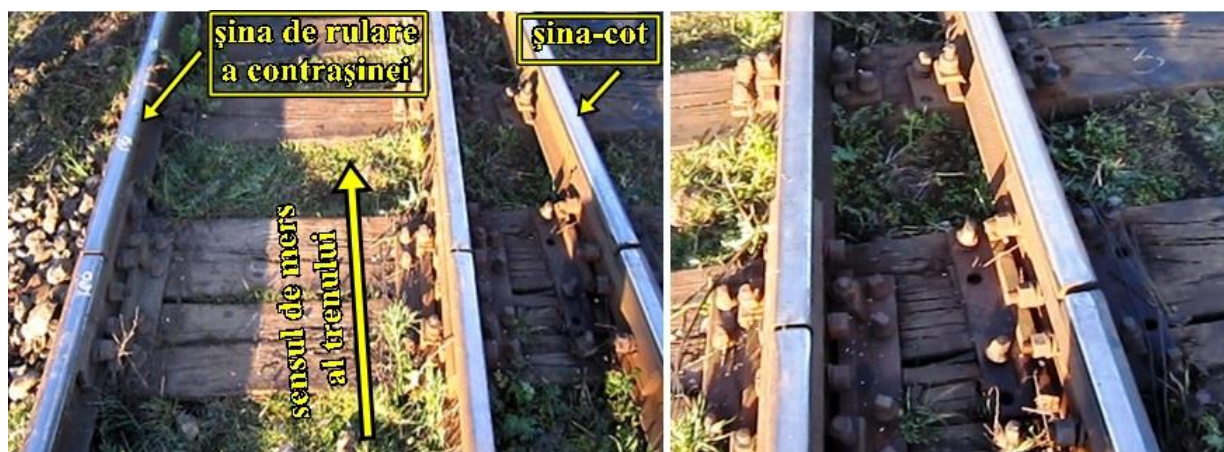
Tirfoanele existente la placa metalică de la traversa nr.3, pe care sprijină șina-cot nu erau strânse, iar capetele acestora erau, de asemenea, înclinate înspre exteriorul căii de rulare.

foto nr.8 - direcția „abatere” traversele din zona joantei de vârf a inimii

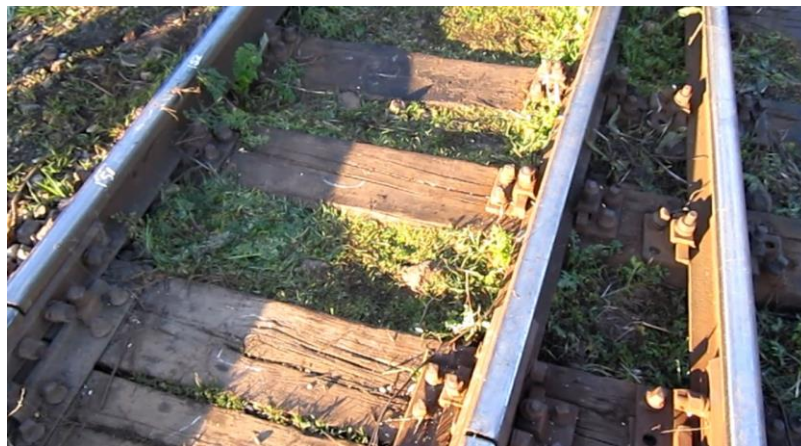
foto nr.9 - traversa nr.3

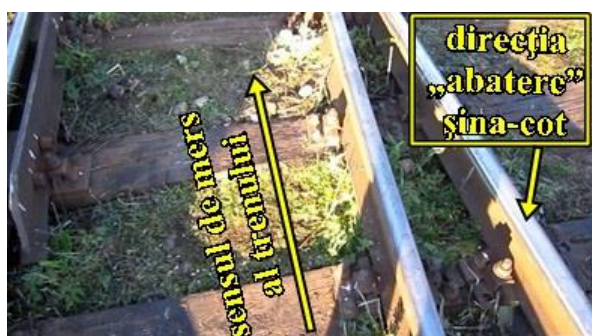
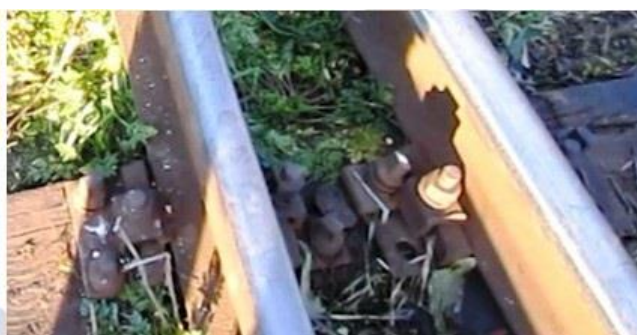
Traversa nr.4 - cele două tirfoane nu erau strânse, iar capetele acestora erau înclinate înspre exteriorul căii de rulare.

foto nr.10 - direcția „abatere” - șina-cot și traversa nr.4

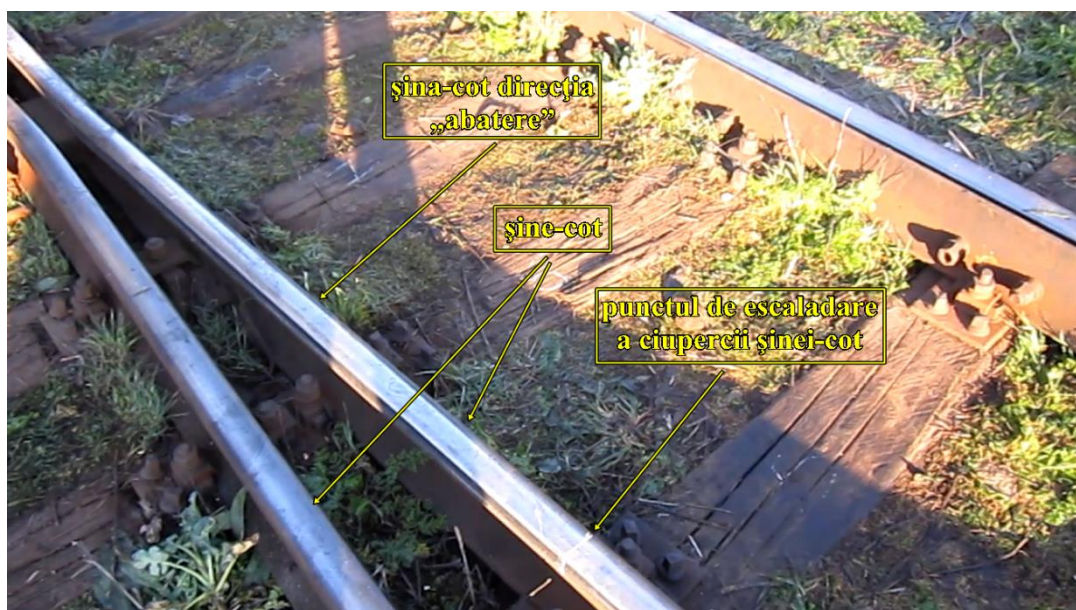
foto nr.11

Traversele nr.6 și nr.7 erau putrede pe zona centrală sub plăcile metalice speciale care susțin cele două șine-cot. Amprelele lăsate pe suprafețele acestor traverse indică faptul că sub circulație șina-cot corespunzătoare direcției „abatere” se deplasa înspre partea dreaptă față de direcția de mers a trenului (în sensul creșterii valorii ecartamentului căii pe direcția „abatere”).

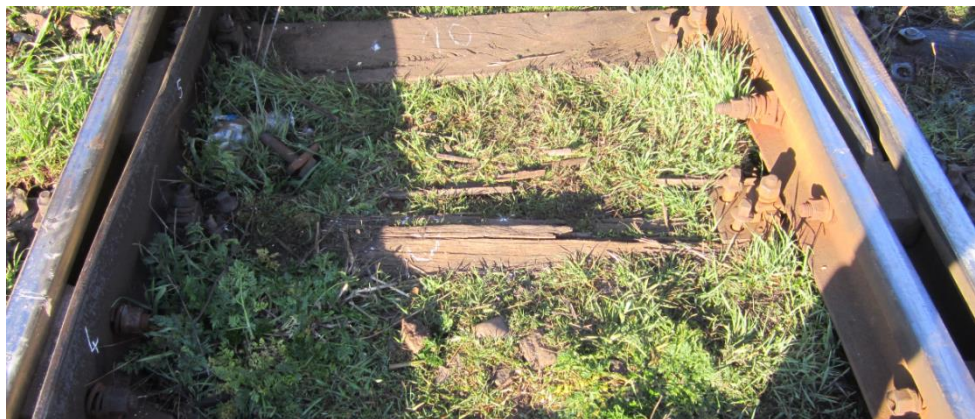
*foto nr.12*

Traversa nr.9 care susține zona corsetului inimii simple de încrucișare a schimbătorului de cale era putredă.

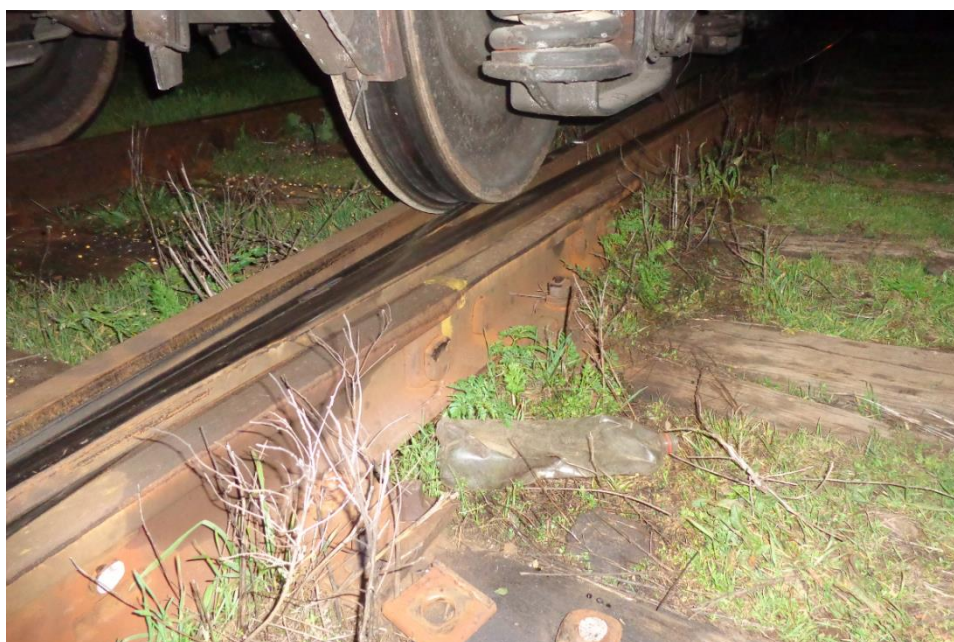
*foto nr.13*

Traversa nr.11 era putredă și crăpată pe zona centrală unde este poziționată a treia placă specială pe care sprijină inima simplă de încrucișare a schimbătorului de cale.

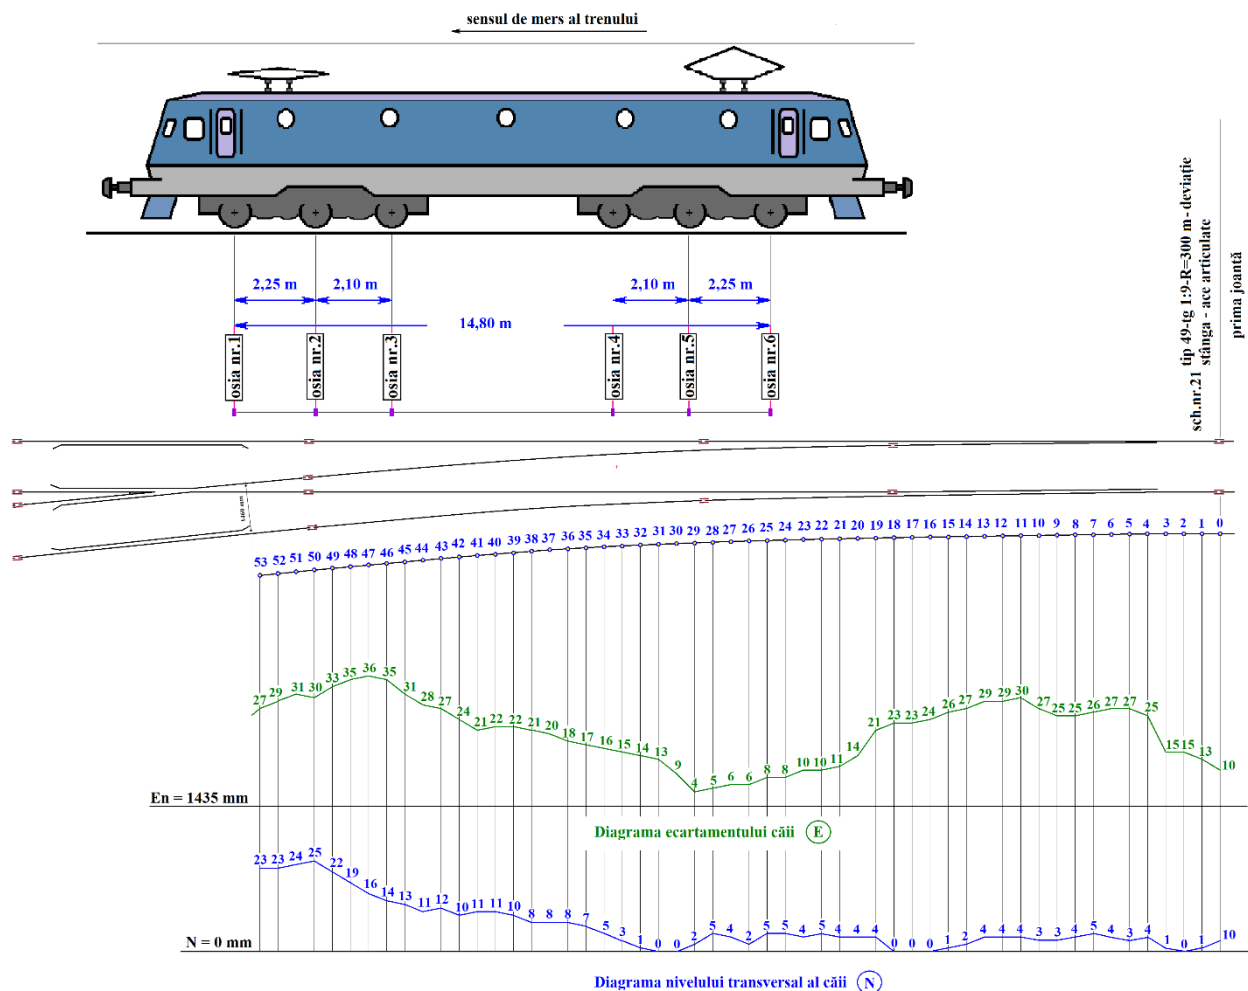
foto nr.14

Suprafețele de rulare ale șinelor unui schimbător de cale trebuie să fie în același profil transversal, toleranța admisă pentru nivelul transversal în cazul schimbătoarelor de cale amplasate pe linii de primiri și expedieri fiind de  $\pm 5$  mm.

La diagrama nivelului transversal se observă că în punctele aflate după joanta care face legătura între contraacul curb și șina de legătură valorile nivelului transversal al căii depășesc toleranțele admise.

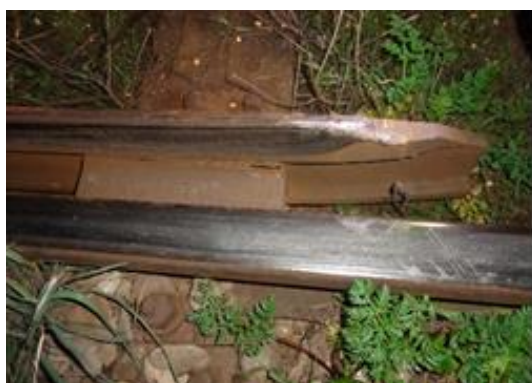
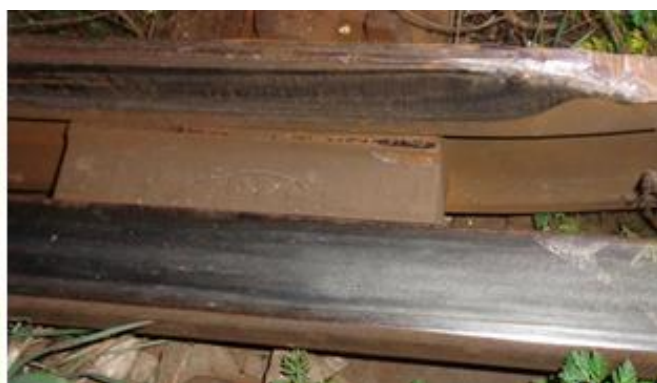
*foto nr.15*

- a) pe fața laterală activă a contrașinei este o urmă continuă de frecare a acesteia (luciu metalic);
  - b) pe umărul superior al primei metalice, pe toată lungimea acestei pene, a fost constatată o urmă de frecare ca urmare a împingerii contrașinei înspre axul căii;

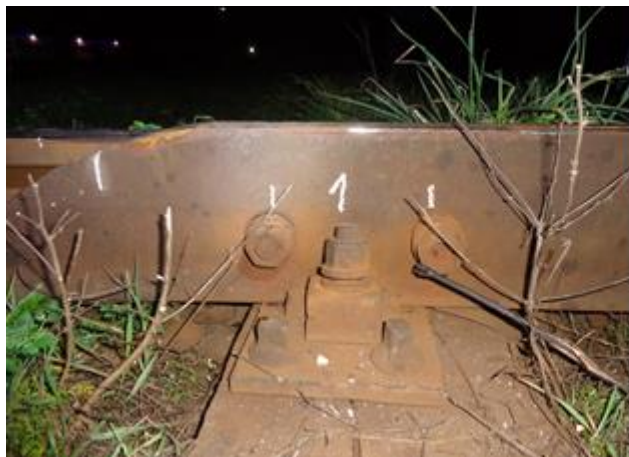
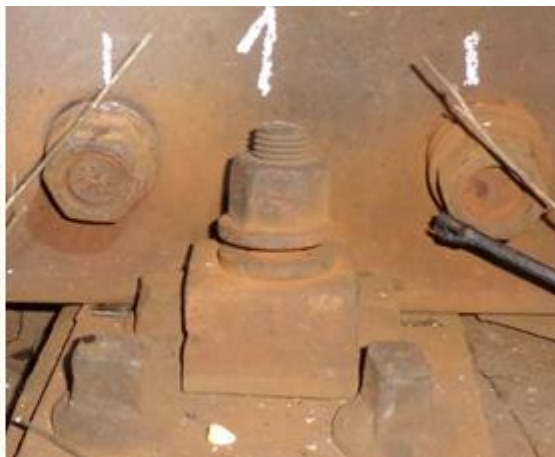
foto nr.16

- c) pe fața superioară a plăcii metalice pe care sprijină contrașina în dreptul primei pene, au fost observate amprente de frecare a părții inferioare a contrașinei ca urmare a forțelor orizontale care au acționat asupra acesteia în timpul circulației materialului rulant

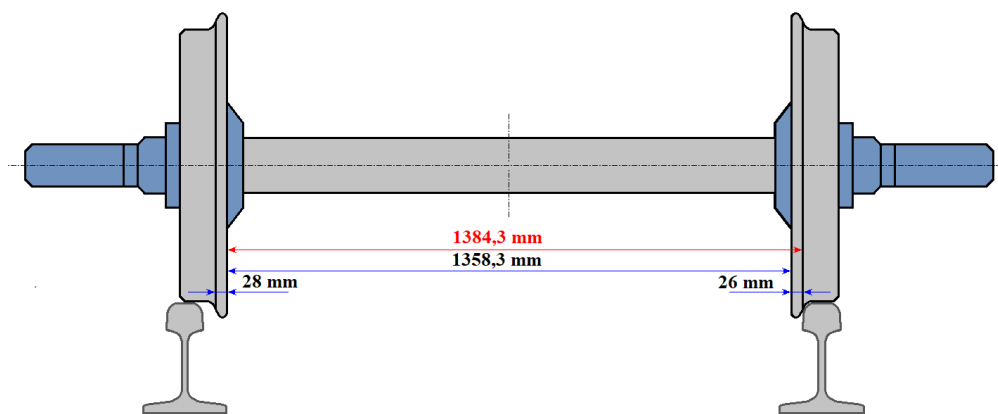
foto nr.17

- b) la verificarea dimensională a primei osii de la primul boghiu (în sensul de mers) al locomotivei s-a constatat că, distanța între fețele interioare ale roților era de 1358,3 mm, iar grosimile buzelor roților aveau valorile de 26 mm-la roata din partea dreaptă și 28 mm-la roata din partea stângă (foto nr.17).

Conform Regulamentului de exploatare tehnică feroviară nr.002, distanța între fețele interioare ale roților aceleiași osii trebuie să fie cuprinsă între 1357 mm și 1363 mm.

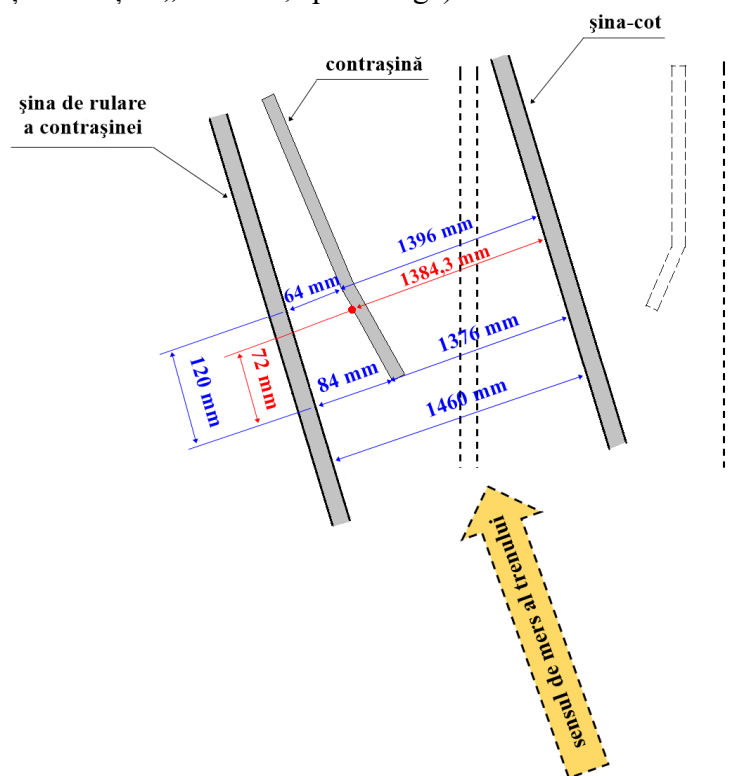
3. Pentru verificarea înscrierii primei osii a locomotivei pe direcția „abatere” a inimii simple de încrucișare a sch. nr.21 s-au avut în vedere valorile elementelor geometrice desenul de mai jos:

- a) valoarea ecartamentului căii măsurat în stare statică la capătul contrașinei 1460mm;

- b) valorile proiectate pentru realizarea jgheabului de la capătul contrașinei dinspre joantele de vârf de pe direcția „abatere” ale inimii simple de încrucișare a sch. nr.21, respectiv 84 mm și 64 mm;
- c) valoarea distanței măsurată între fețele interioare ale roților primei osii (în sensul de mers) a locomotivei;
- d) valoarea măsurată a grosimii buzei roții din partea dreaptă de 26 mm (sch. nr.21 are deviația direcției „abatere”, spre stânga).

*foto nr.18 detaliu - înscrierea primei osii a locomotivei în „abatere” pe zona inimii simple a sch.nr.21*
