## RAPORT DE INVESTIGARE

al accidentului feroviar produs la data de 23.05.2018, pe raza de activitate a Sucursalei Regionale Constanța, în stația CF Valul lui Traian, în circulația trenului de marfă nr.80506-1, prin deraierea celui de-al 9-lea vagon, de prima osie în sensul de mers

*Raport final  
15 mai 2019*

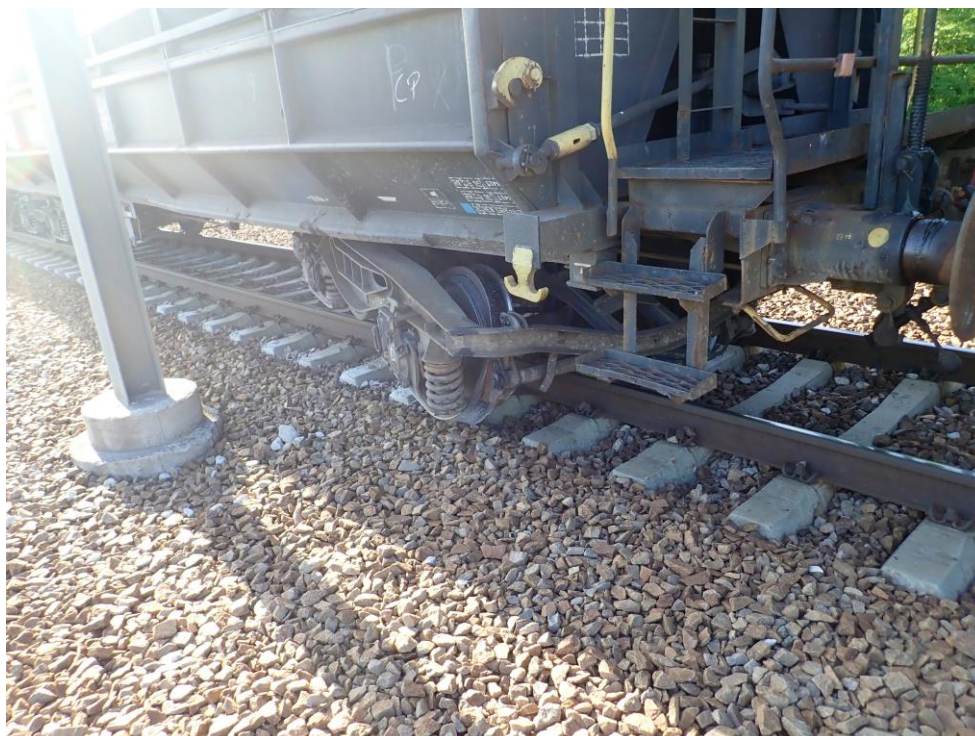
Constatările efectuate după producerea accidentului au indicat că osia cu roțile 1-2 a început să ruleze anormal cu 7 traverse înainte de inima de încrucișare a schimbătorului de cale nr.21 din stația CF Valul lui Traian, unde au fost observate urme de frecare pe șina din dreapta, partea interioară a căii. În continuare, s-a constatat o lovitură în vârful inimii de încrucișare de la călcâi, roata nr.1 a circulat pe inimă, apoi pe ciuperca șinei un număr de 16 traverse după care a căzut în exteriorul căii și a antrenat în cădere și roata nr. 2, aceasta a căzut între firele căii.

Vagonul a circulat deraiat pe o distanță de aproximativ 600 metri.

**Fotografia nr. 1** – vagonul deraiat pe linia III din stația Valul lui Traian

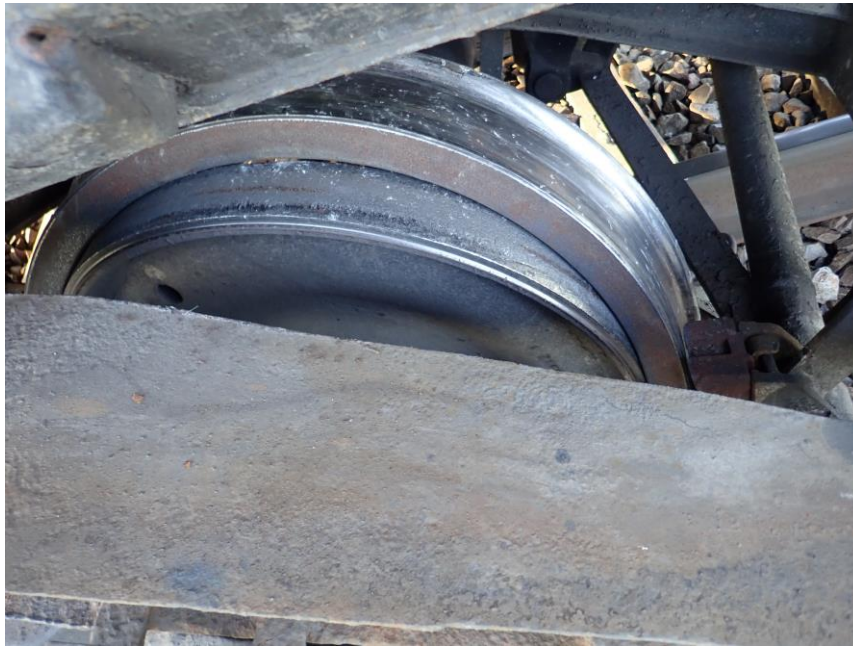
Deplasarea bandajului pe obada roții nr.1, fapt ce a condus la modificarea ecartamentului osiei montate cu roțile 1-2 și deraierea acesteia.

- slăbirea bandajului roții nr.1 de la vagonul nr.33536654241-3, datorită scăderii în timp a forțelor de strângere dintre bandaj și obada roții ca urmare a solicitărilor apărute de la data montării bandajului pe obada roții;
- inexistența marcajelor cu vopsea de pe bandajul roții, fapt ce a îngreunat detectarea rotirii bandajului pe obada roții;
- executarea reviziei tehnice la componere în condiții improprii, la o linie pe care exista vegetație abundentă și într-o zonă în care nu exista sursă de lumină.

- bandajul roții nr 1 deplasat transversal și ieșit de pe obadă;
- roata nr.2 prezenta pe un sector de aproximativ 400 mm buza bandajului tocită pe aproximativ ½ din înălțimea roții ca urmare a blocării și frecării pe șină.

**Fotografia nr.1:** 23.05.2018 – stația Valu lui Traian  
roata nr.1, care a produs deraierea

Având în vedere cele menționate Autoritatea de Siguranță Feroviară Română – ASFR ar trebui să solicite operatorului de transport feroviar SC GFR SA revizuirea sistemului de management al siguranței referitor la recepția vagoanelor la ieșirea din reparație accidentală, astfel încât să se asigure că procedurile existente în acest sens nu permit repunerea în circulație a unui vagon cu probleme la sistemul de rulare.
