## RAPORT DE INVESTIGARE

privind incidentul feroviar produs la data de 09.08.2018, pe raza de activitate a Sucursalei Regionale de Căi Ferate Cluj, secția de circulație Sărățel - Deda, între stația CFR Monor Gledin și stația CFR Deda prin depășirea vitezei admise de linie, impusă de restricțiile de viteză existente între cele două stații, de către trenul de marfă nr.80609-2 aparținând Grup Feroviar Român SA

*Raport final  
05 august 2019*

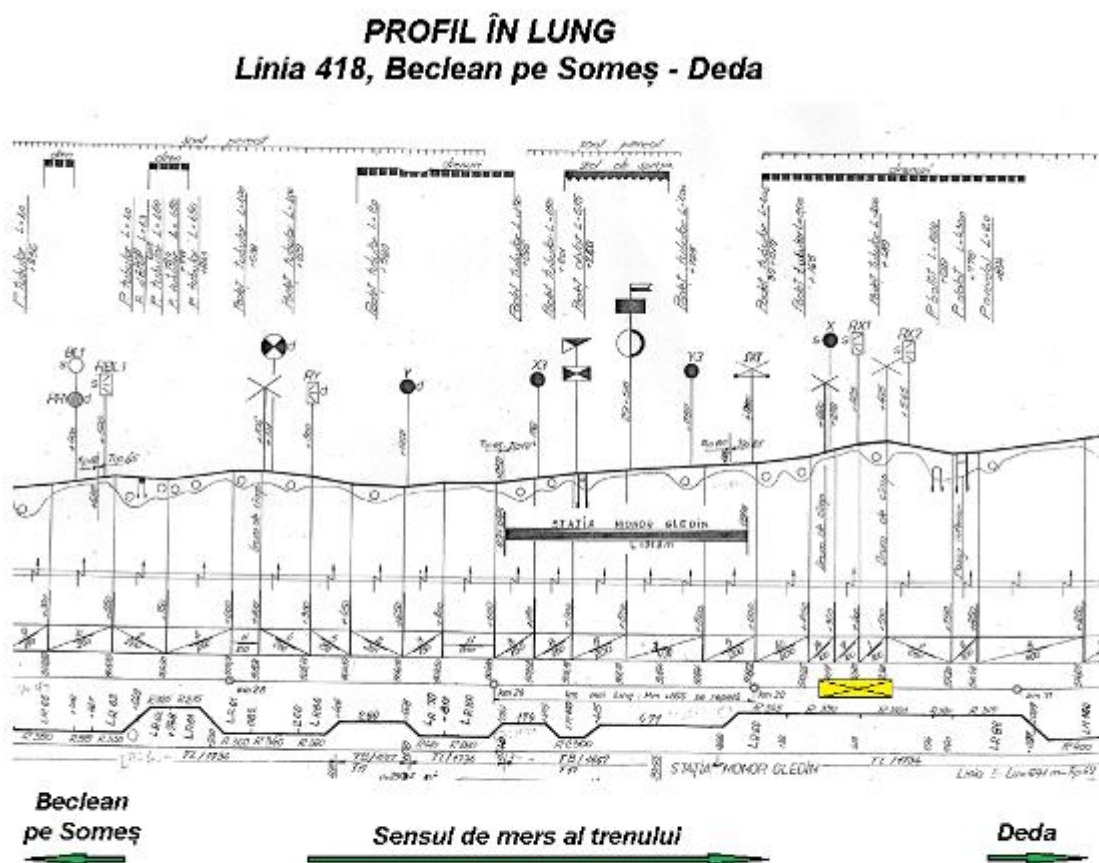
**Restricție de viteză între km 30+235 - 30+510**  
**Declivități: rampe de 14, 7 și 1 ‰**
