AGENȚIA DE INVESTIGARE FERROVIARĂ ROMÂNĂ - AGIFER

## RAPORT DE INVESTIGARE

Privind accidentul feroviar produs la data de 25.08.2018, ora 04:50, pe raza de activitate a Sucursalei Regionale CF București, secția de circulație Ploiești Sud – Buzău (linie dublă electrificată), între stația CFR Ploiești Est și hm Valea Călugărească, prin declanșarea unui incendiu la locomotiva EA 833 aflată în remorcarea trenului de marfă nr.83355, aparținând operatorului de transport feroviar SNTFM „CFR Marfă” SA.

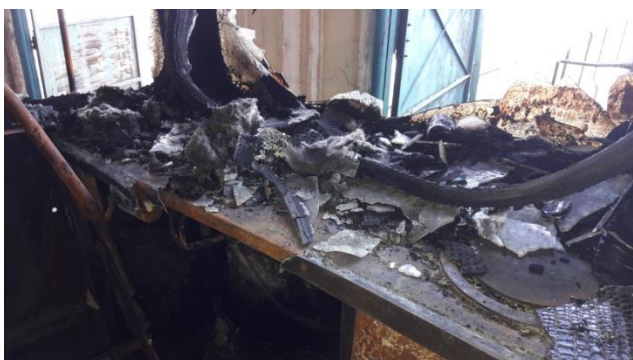
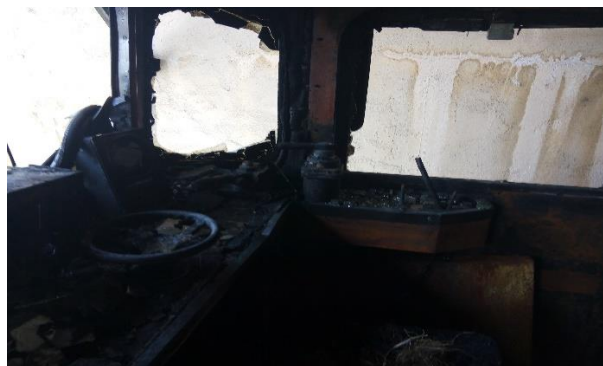
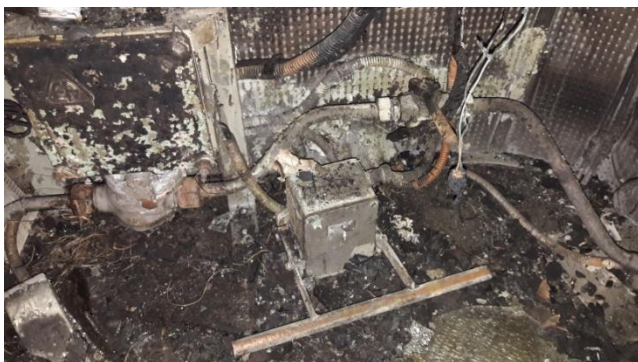
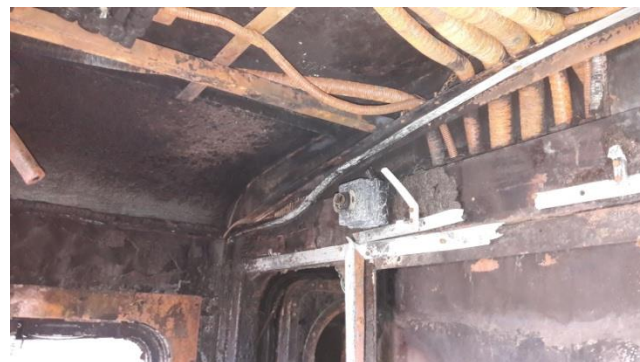
În cabina de conducere nr.I au ars complet materialele combustibile iar părțile metalice au fost deformat sub acțiunea temperaturii ridicate dezvoltate în timpul incendiului, astfel:

- vitezometre IVMS arse complet, carcasele topite și deformat;
- aparatajul de comandă ars;
- aparatele și lămpile indicatoare arse;
- panou aparate plafon căzut și ars;
- stația RTF arsă;
- controlerul cu blocul de contacte deformat, supraîncălzit și căzut din suport;
- bloc comandă INDUȘI de pe pupitru ars;
- robinetii KD2 și FD1 supraîncălziți cu mânerle arse;
- cofret DSV supraîncălzit;
- robinetii KD2 și FD1 supraîncălziți cu mânerle arse;
- ștergătoarele de parbriz arse și cu ventilele de comandă supraîncălzite;
- îmbrăcămintea interioară a postului de conducere arsă complet;
- geamuri sparte și cu chederele arse.

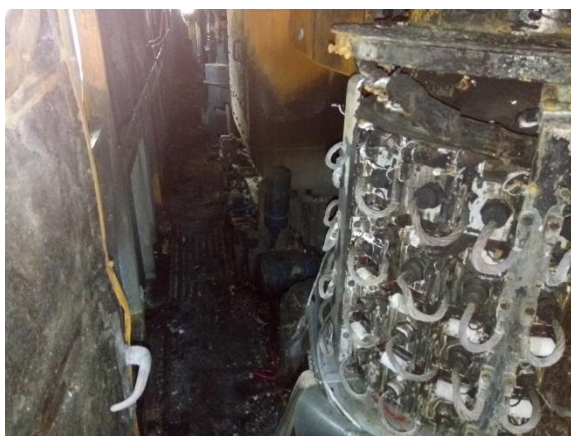
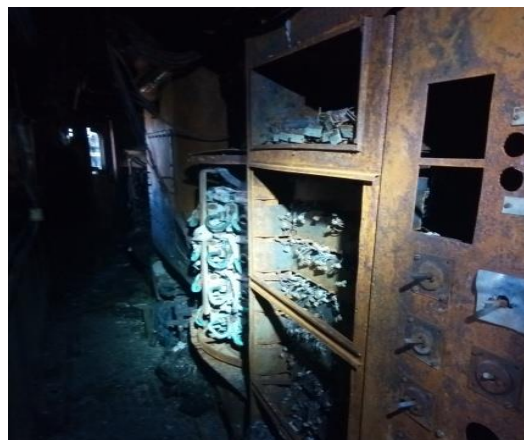
În sala mașinilor de la camera de înaltă tensiune pana la postul I de conducere a ars complet izolația cablajului electric iar părțile metalice au fost deformat sub acțiunea temperaturii ridicate dezvoltate în timpul incendiului; (**Foto nr.5 și Foto nr.6**)

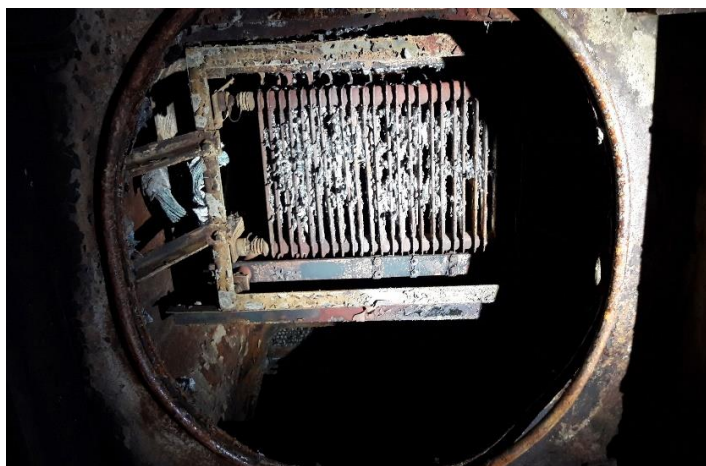
**(Foto nr.7)**

- blocurile de aparate S1, S2 și S3 afectate termic;
  - cablurile de alimentare ale motoarele de tracțiune, din doze, nu erau afectate termic cu excepția cablurilor motorului de tracțiune nr.3 care aveau izolația arsa;
  - blocurile de aparate S4, S5 și S6 aveau mantaua de plexiglas ușor afectată termic;
  - grupele de ventilație de la S1 (**foto nr.8**), S2 (**foto nr.10**) și S3 (**foto nr.12**) aveau mantalele de plexiglas și izolația cablurilor de alimentare arse;
  - grupul de ventilație forțată al blocului de aparate S3 avea ambele elice topite, materialul acestora fiind scurs pe rezistentele de slăbire a câmpului și pe sita de protecție de la intrarea în motorul de tracțiune.
- (Foto nr.7)**

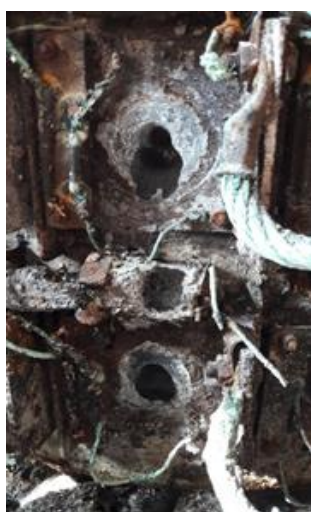
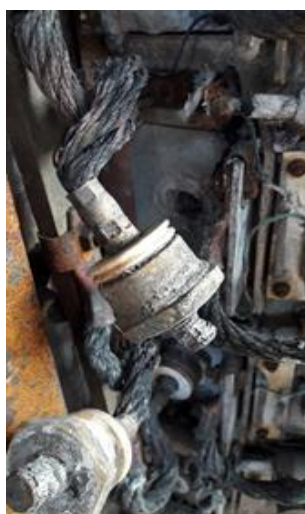
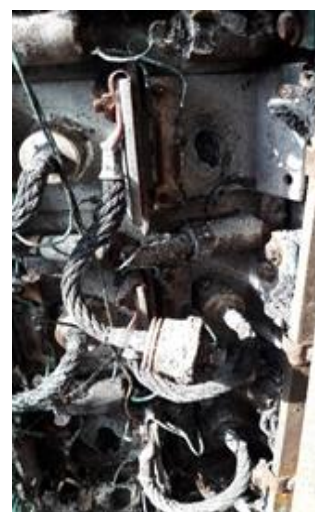
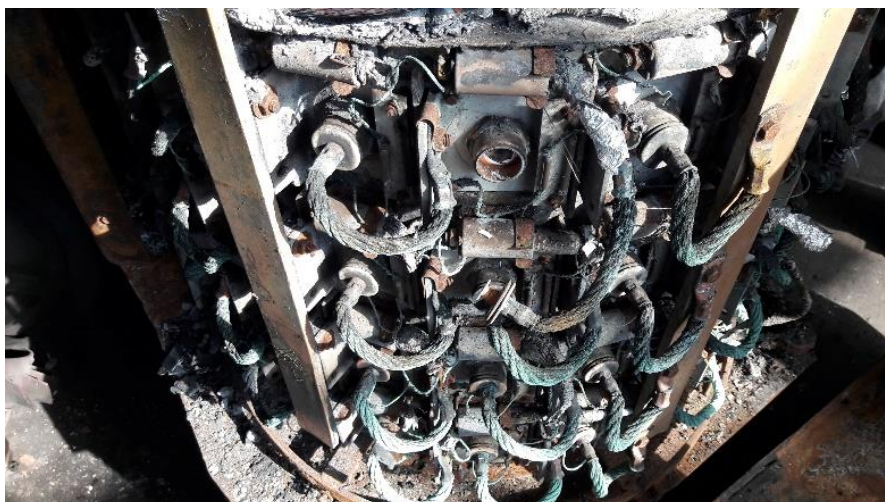
- au fost identificate un număr de 7 diode redresoare desprinse de radiatoare cu urme de arc electric între partea filetată a diodei și radiatorul de aluminiu cu deformarea prin topire a radiatorului în zona inferioară a găurii filetate (**Foto de la nr.14 la nr.17**);
- condensatorii de protecție a diodelor redresoare de la blocul S3 explodați ca urmare a afectării termice a acestora.

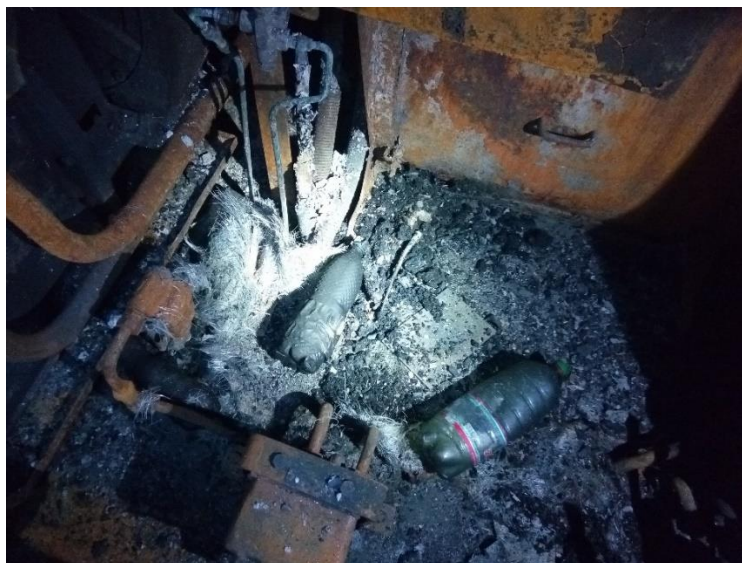
**Foto nr.18**

- carcasa ventilatorului motorului de acționare era parțial afectată termic;
- urme de reziduuri petroliere provenite de la pierderile de ulei ale compresorului;
- conductele de aer, supapa de sens unic și supapa de siguranță erau afectate termic (**Foto nr.18**).

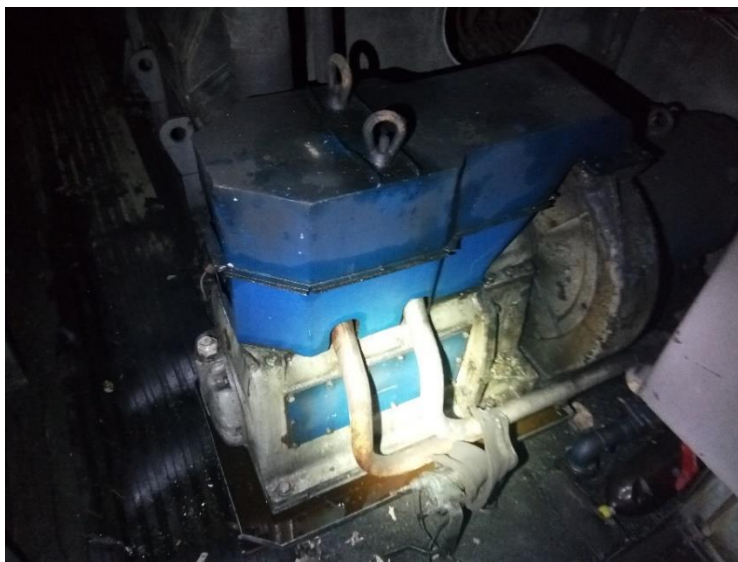
**Foto nr.19**

- avea carcasa afectată termic (**Foto nr.19**);
- urme de reziduuri petroliere provenite de la pierderile de ulei ale compresorului.

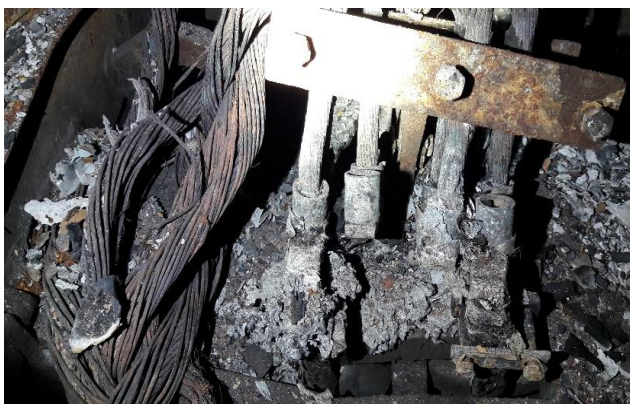
- pe jugul de fixare a cablurilor de alimentare, la intrarea în motorul de tracțiune nr.3 (MT3), se aflau depuneri de aluminiu solidificat (**Foto nr.23**).

*Foto nr. 23*  
*stare existentă a jugului de fixare a*  
*cablurilor la intrarea în motorul de tracțiune*

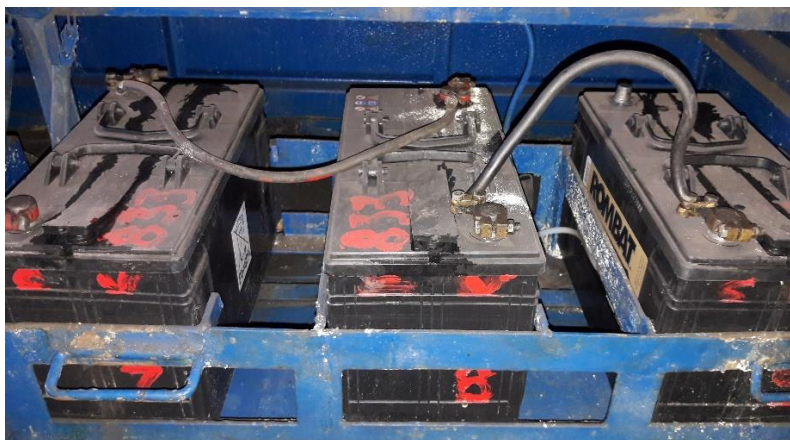
*Foto nr.25*

– bateriile de acumulatori ale locomotivei erau în stare bună cu mențiunea că cele din nișele 2 si 3 aveau capacele elementilor sărite. Cablurile de alimentare a bateriilor nu prezentau urme de încălzire sau contacte imperfecte (*Foto nr.25*);

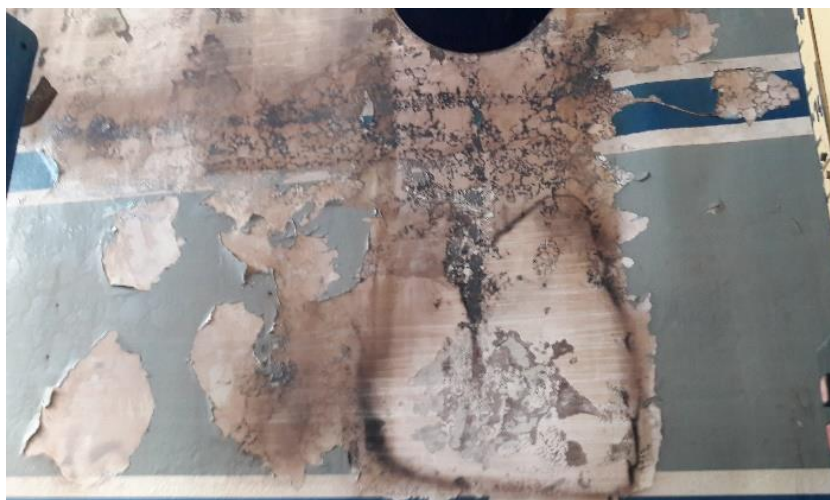
**Foto nr.26**

- pe locomotivă s-au găsit un număr de 6 stingătoare cu bioxid de carbon tip G5, în termen de valabilitate, din care 5 erau consumate;
- vitezometrul tip IVMS din postul de conducere nr.I era distrus și nu a fost posibilă descărcarea datelor din memoria acestuia;
- bandajele roților nu prezentau deplasări de la semne față de discurile roților, cu mențiunea ca la osia nr.3 bandajul era afumat ca urmare a incendiului produs;
- suportul metalic inferior (șasiul locomotivei), nu prezenta urme vizibile de deformare;
- tabla cutiei locomotivei era ușor deformată termic și cu vopsea arsă în zona MT3 și a blocului S3 (**Foto nr.26**);

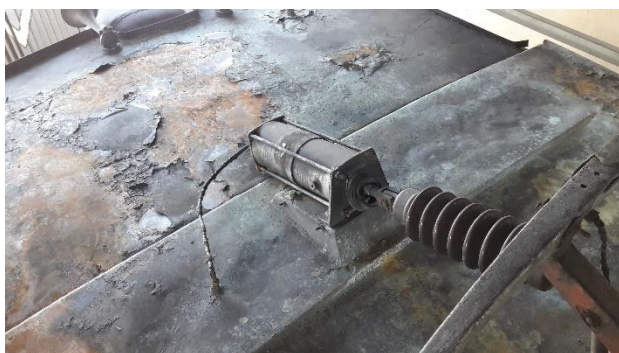
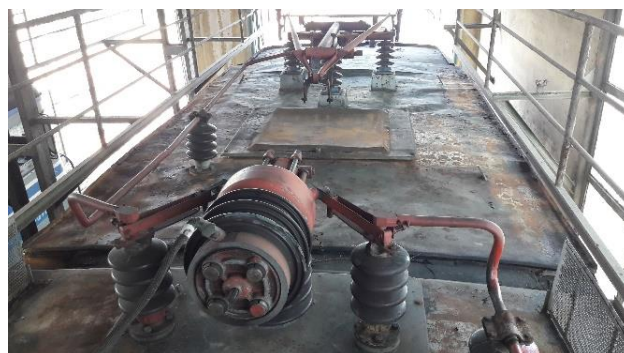
- geamurile laterale sparte și chederele de fixare erau arse;
- acoperișul locomotivei era afectat termic în zona blocurilor de aparate S3 și S7;
- periile pantografelor nu prezentau fisuri sau rupturi având urme normale de lucru;
- izolatorii conductorului de trecere de 25 KV, de la pantografe la disjunctori IAC de pe acoperiș, nu erau neafecți (**Foto nr.27 și nr.28**);
