RAPORT

privind investigația incidentului feroviar
produs la data de 11.09.2018 în stația CFR GLOGOVĂȚ,
secția de circulație Simeria – Arad.

Raport de investigație
14 august 2019

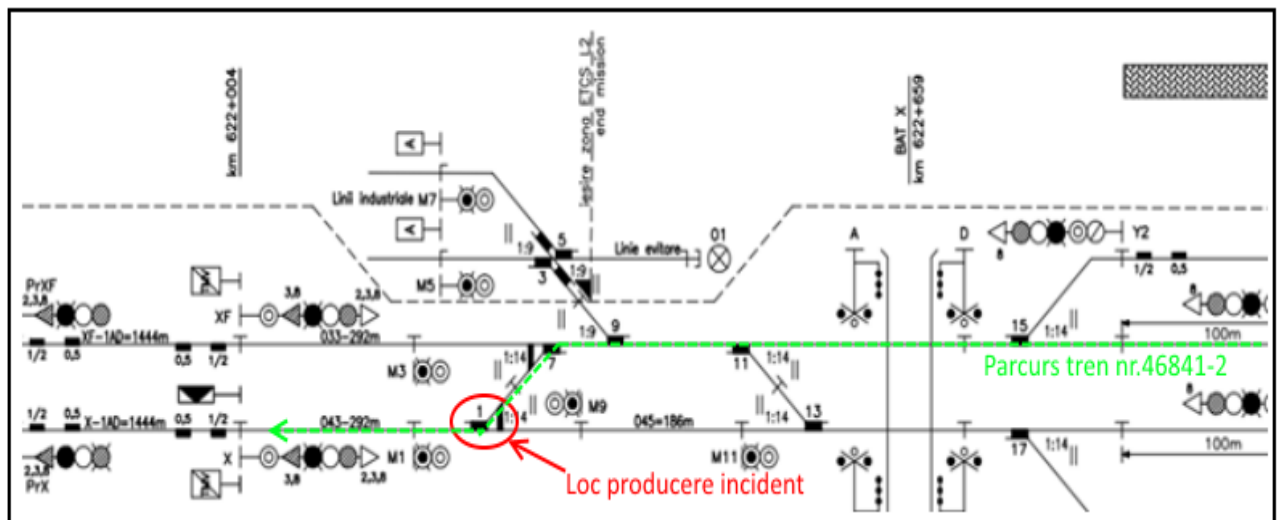
fig.2 - poziția schimbătorului de cale centralizat nr.1 și parcursul trenului

După depășirea semnalului de ieșire Y III în poziție permisivă mecanicul trenului de marfă nr.46841-2, a observat o persoană în dreptul schimbătorului de cale centralizat nr.1 care semnaliza individual indicația *"Atenție pericol pentru circulație. Oprește circulația!"*, moment în care a decis oprirea trenului și semnalizarea cu fluierul locomotivei. Pe timpul frânării trenului s-au manevrat acele schimbătorul de cale centralizat nr.1, după care a oprit.

Cu excepția aparatului de manevrare și zăvorâre al macazului nr.1 nu s-au înregistrat pagube materiale. Astfel, aparatul de manevră schimbătorului de cale nr.1, care are un sistem de deplasare a acelor și zăvorâre a acestora de tip HTDROSTAR COMBI, a fost avariat datorită ”atacării în fals” a aparatului de cale de către materialul rulant al trenului de marfă nr.46841-2.
