## RAPORT DE INVESTIGARE

privind accidentul feroviar produs la data de 21.09.2018, pe raza de activitate a Sucursalei Regionale CF București, secția de circulație Chitila - Chiajna, între stația CFR Chitila și Ramificația Rudeni, linia 301 F pe firul II, km.1+200, în circulația trenului de marfă nr.30610-1, prin deraierea locomotivei EA 2002 de primele cinci osii și a vagonului nr.31804726021-7 (primul după locomotivă), de prima osie.

*Raport de investigare*  
București 12 septembrie 2019

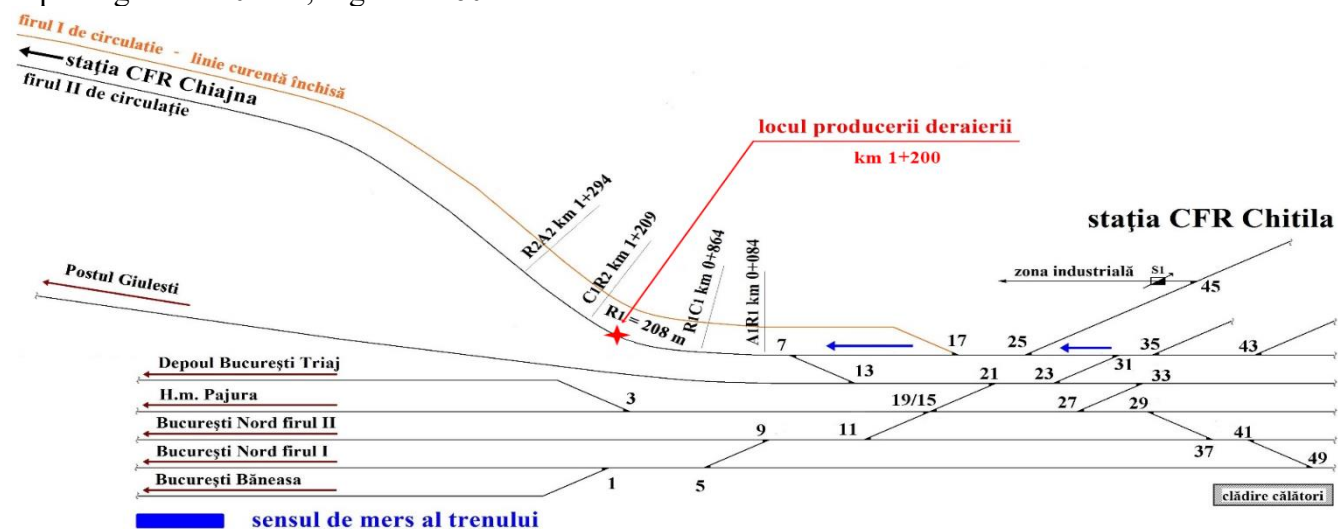
Schița 2 - Elementele geometrice ale curbei pe care s-a produs deraierea

Elemente geometrice ale acestei curbe sunt: raza  $R=208$  m, supraînălțarea  $h=80$  mm, supralărgirea  $s=20$  mm, săgeata  $f=60$  mm.

Pozițiile kilometrice ale punctelor de început și sfârșit ale acestei curbe sunt AR km 0+084 și respectiv RA km 1+294. Supralărgirea și supraînălțarea pe zona circulară cu raza constantă au valorile  $s=20$  mm și respectiv  $h=80$  mm.

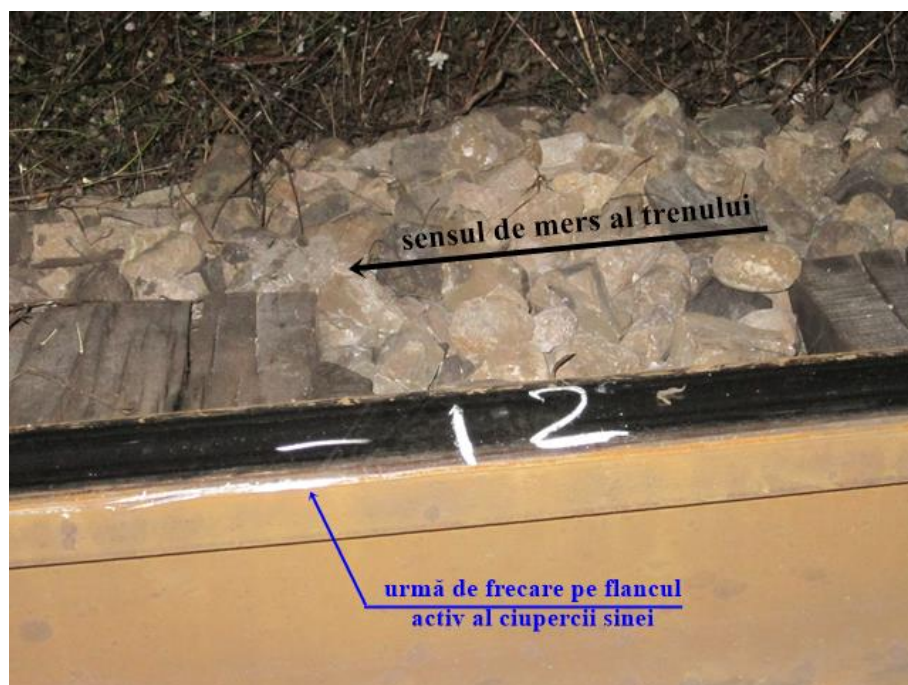
*Șina de pe firul interior al curbei – pct.,-2”*

În sensul invers de mers al trenului, pe flancul activ al ciupercii șinei din partea dreaptă (șina de pe firul interior al curbei), înainte de pct.0 au fost identificată o urmă de frecare, continuată cu o urmă de coborâre de pe suprafața de rulare și de cădere între firele căii.

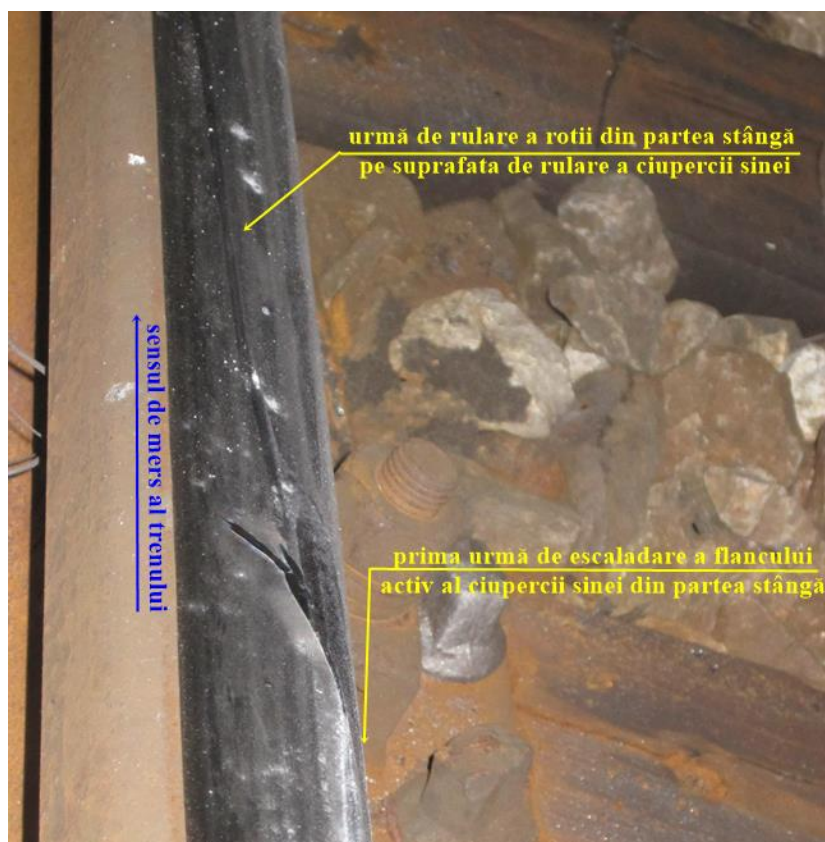
Pe flancul activ al ciupercii șinei firului exterior al curbei, la o distanță de 10,30 m după punctul „0”, a fost identificată o urmă de escaladare. Această urmă de escaladare se continua pe suprafața de rulare a șinei cu o urmă de rulare a buzei unei roții din partea stângă, o distanță de 1,20 m, după care a căzut în exteriorul căii.

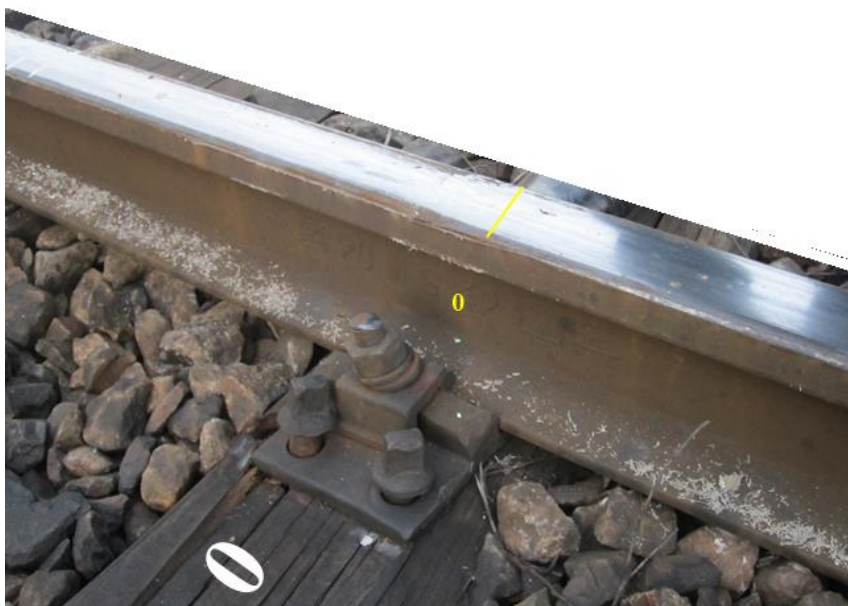
Din cauza că traversele erau putrede în interior sub greutatea materialului rulant și sub acțiunea forțelor dinamice transmise de roțile acestuia, unele dintre traverse au cedat.

*Traversa nr. „0”, firul interior al curbei – primul șurub vertical lovit, capătul traversei corespunzător șinei din partea dreaptă a sensului de mers (firul interior al curbei)*

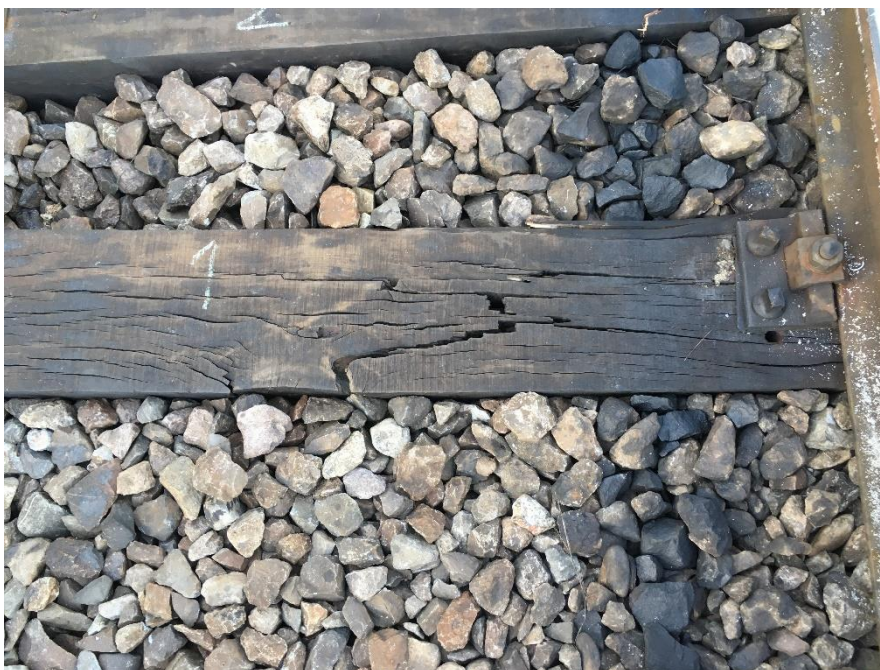
*Traversa nr. „1”, firul interior al curbei – ruptură transversală*

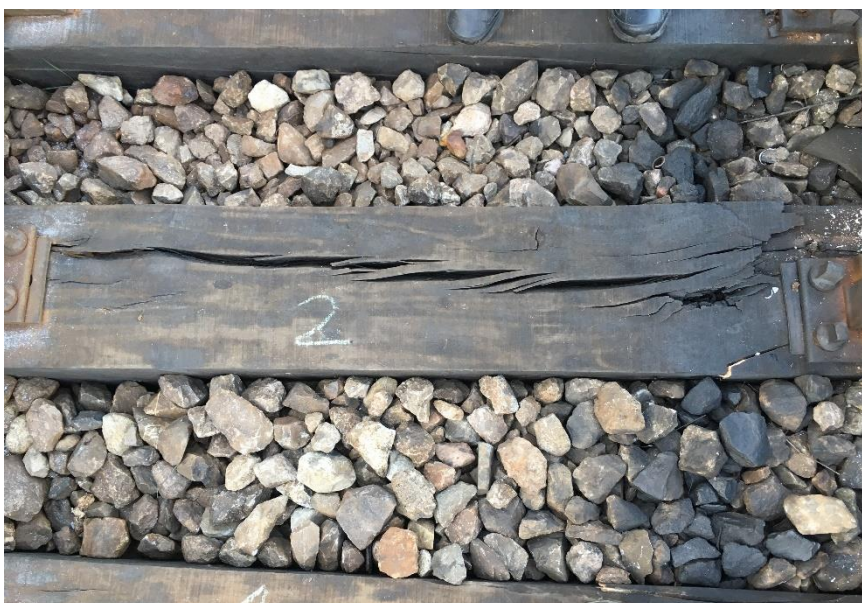
*Traversa nr. „2”, firul interior al curbei – crăpătură longitudinală și ruptură transversală*

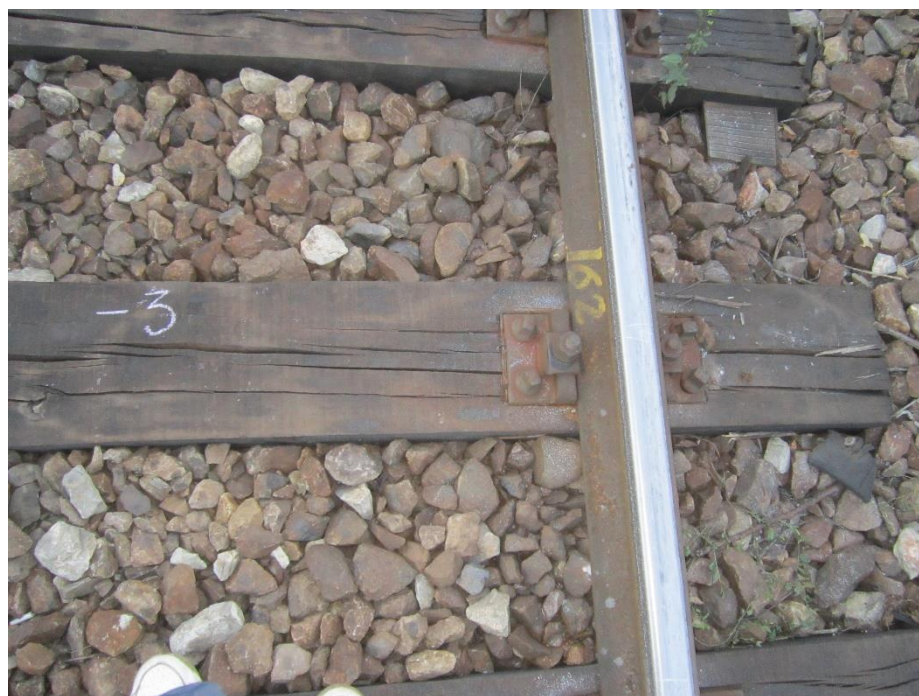
De asemenea s-a constatat un număr de 10 traverse consecutive (de la traversa nr.„-7” la traversa „+2”) necorespunzătoare, care prezentau crăpături longitudinale și prinderi inactive.

*Traversa nr. „-3”, firul interior al curbei – crăpături longitudinale în zona prinderilor*

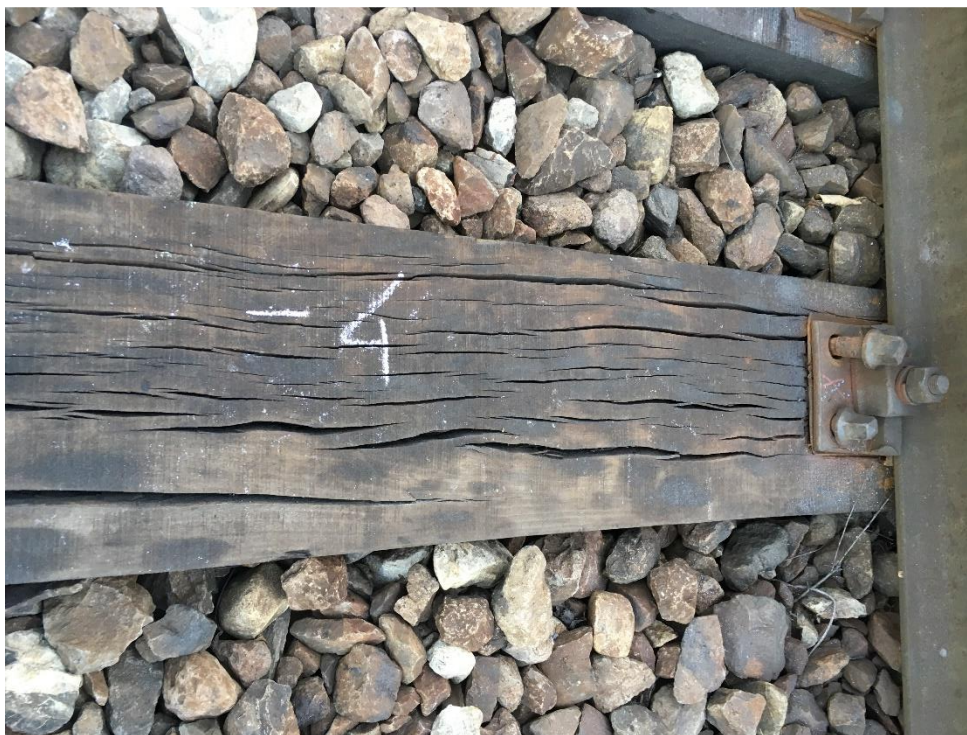
*Traversa nr. „-4”, firul interior al curbei – crăpături longitudinale, prinderi inactive*

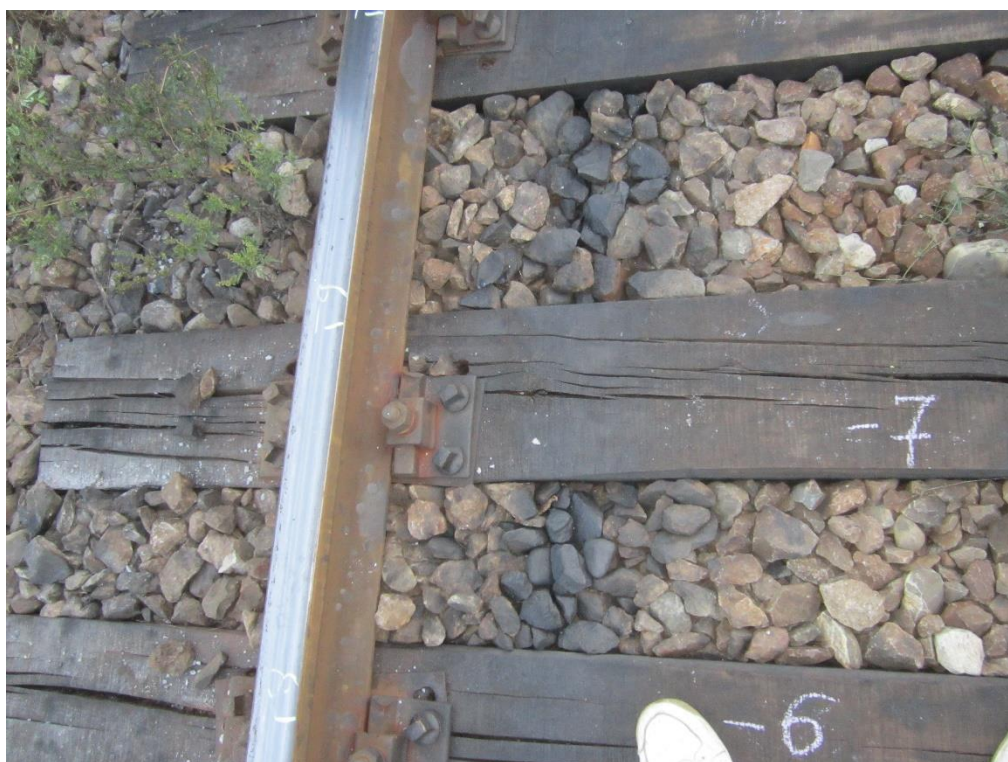
*Traversa nr. „-6” și „-7”, firul exterior al curbei – crăpături longitudinale și găuri vechi rezultate prin scoaterea tirfoanelor (în care nu au fost introduși cepi)*

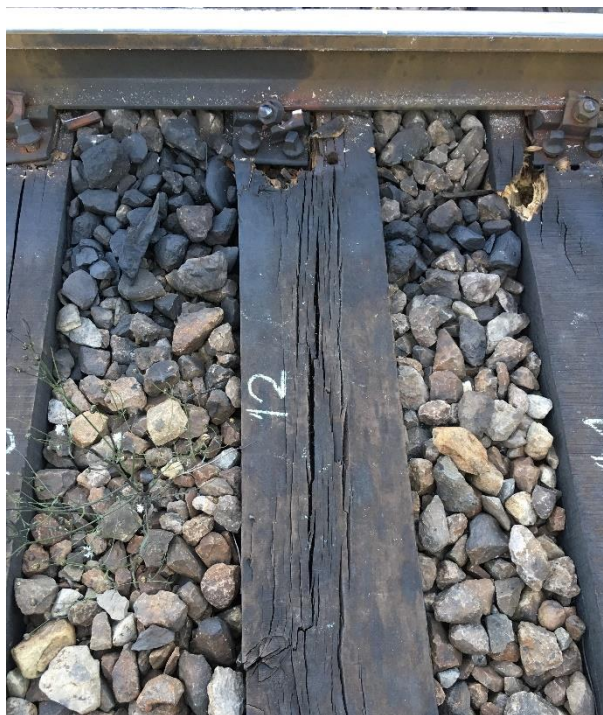
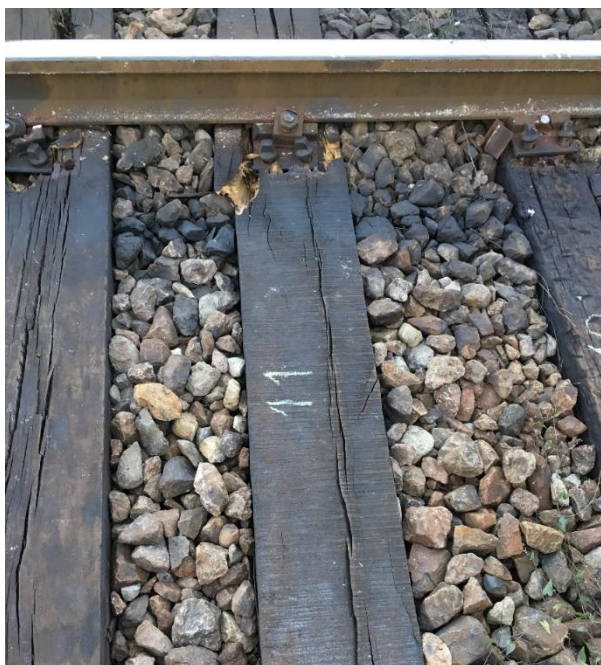
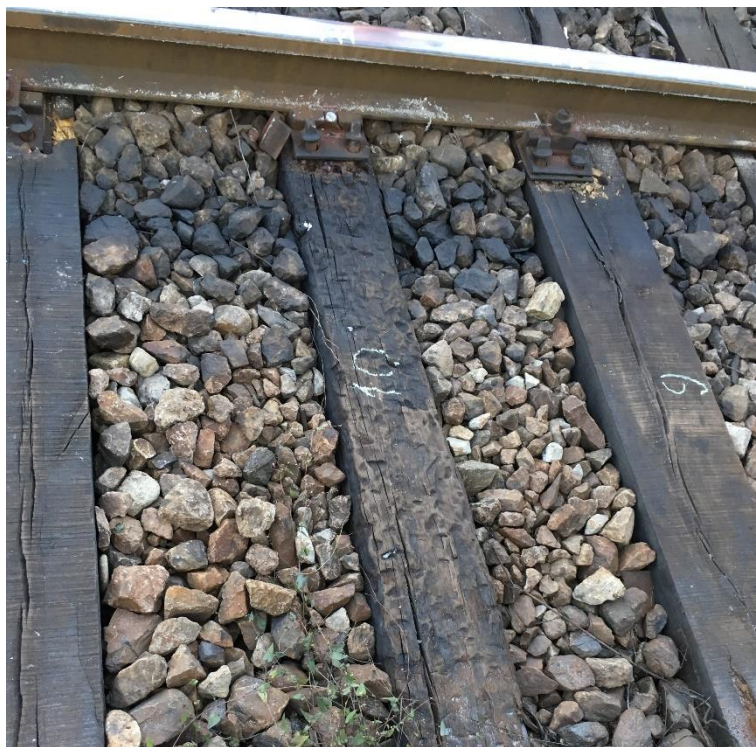
Au mai fost identificate, în aceeași zonă traverse normale de lemn care prezentau fisuri și crăpături la suprafața superioară, iar la interior erau putrede.

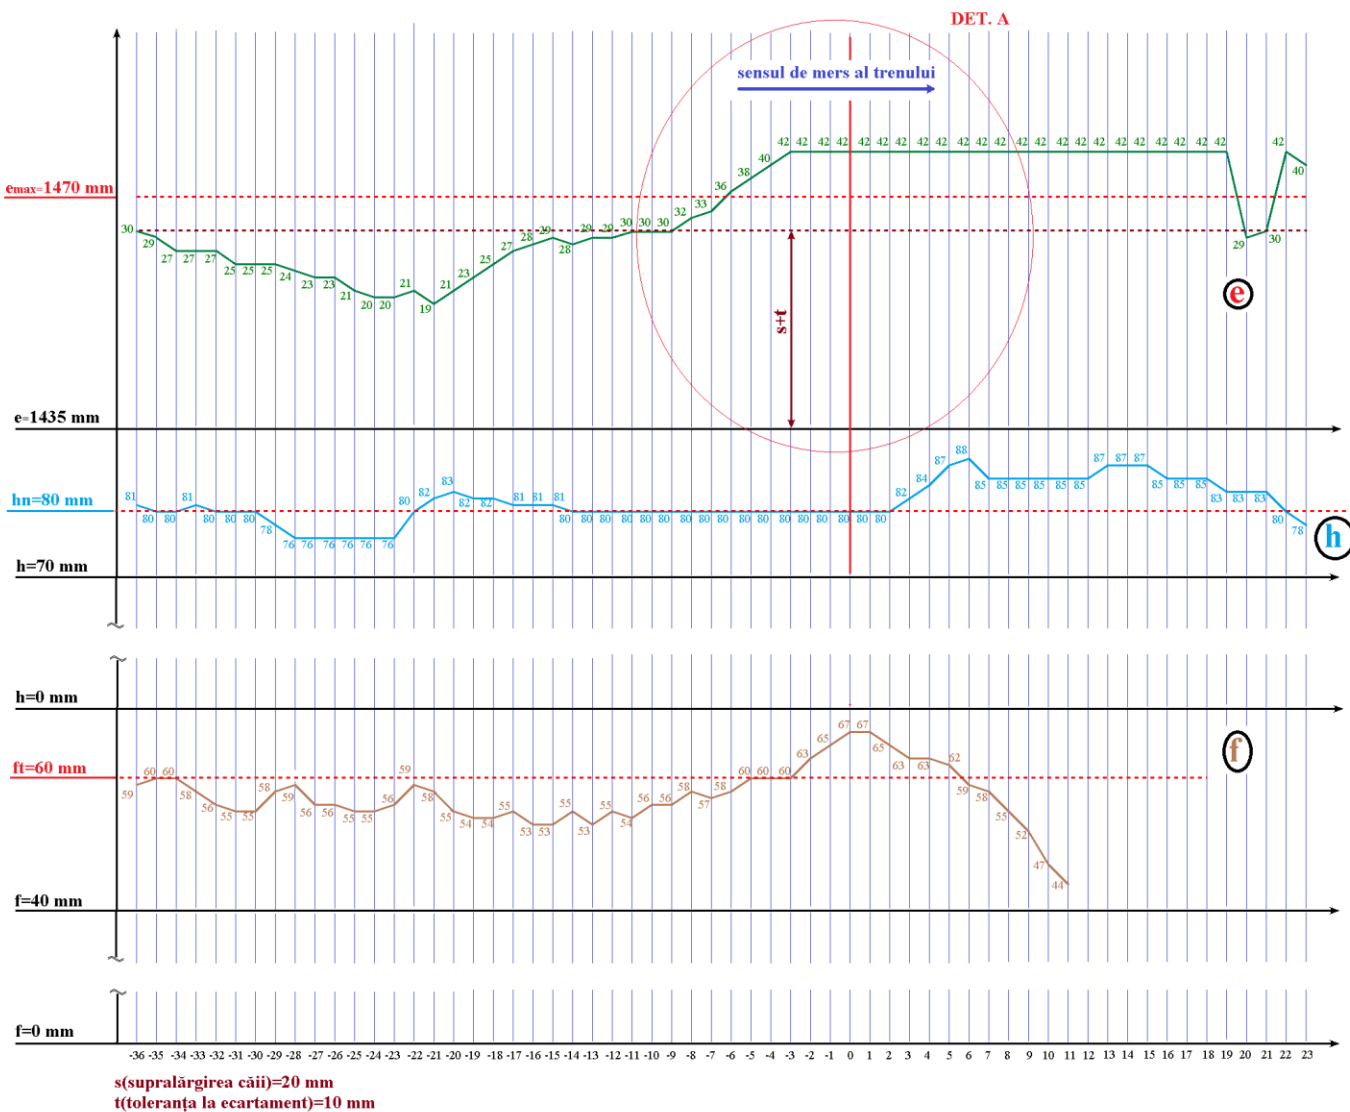
În 6 puncte premergătoare punctului de cădere a roții din partea dreaptă între firele căii, valoarea ecartamentului căii depășea valoarea maximă admisă de 1470 mm.

Valorile ecartamentului măsurat în punctele „-22” ÷ (-15) nu respectau condiția ca abaterile la ecartament să se întindă uniform cu o variație de cel mult 2 mm/m.

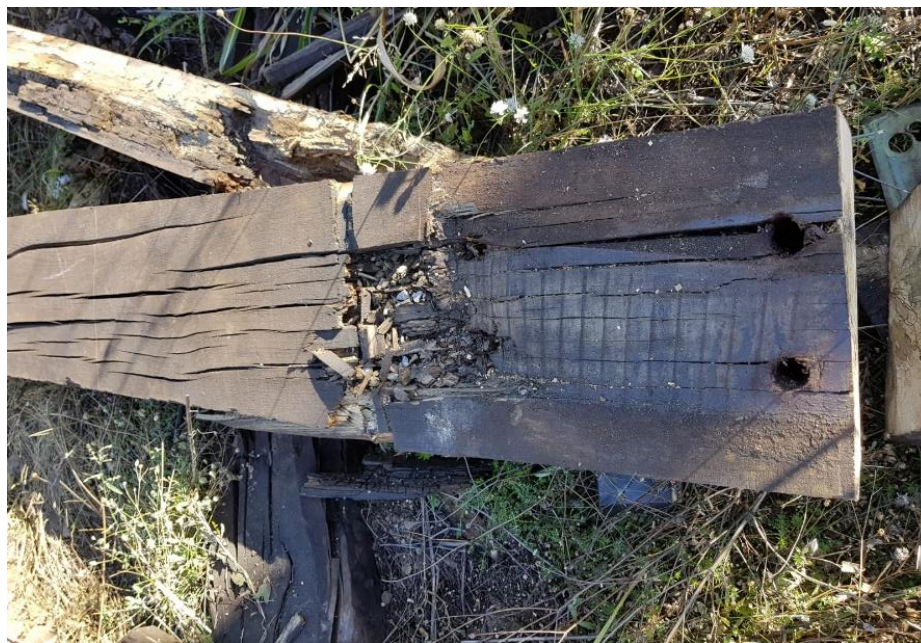
*traversa secționată*

Secționarea traversei a reliefat că în interior lemnul prezenta defecte care accelerau procesul de degradare a traversei.

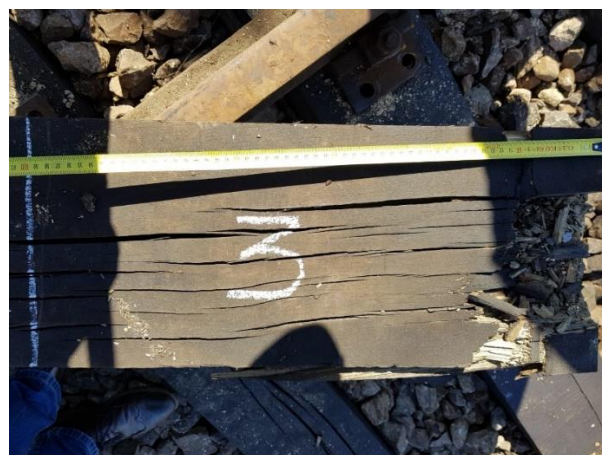
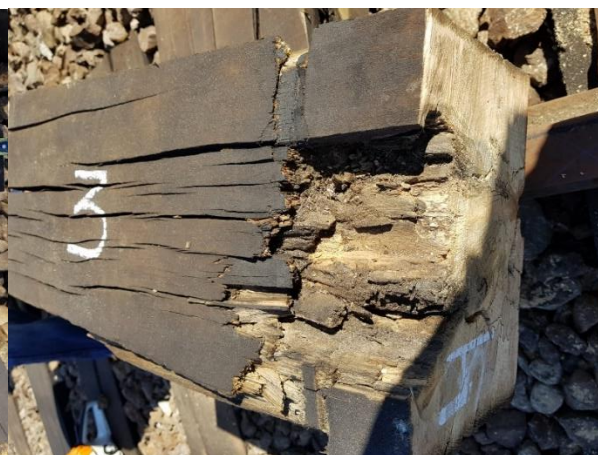
*secțiunea nr.3 - crăpături pe fața superioară și  
crăpătură în adâncime pe lungimea chitucului, lemn putrezit pe fața superioară și în interior*

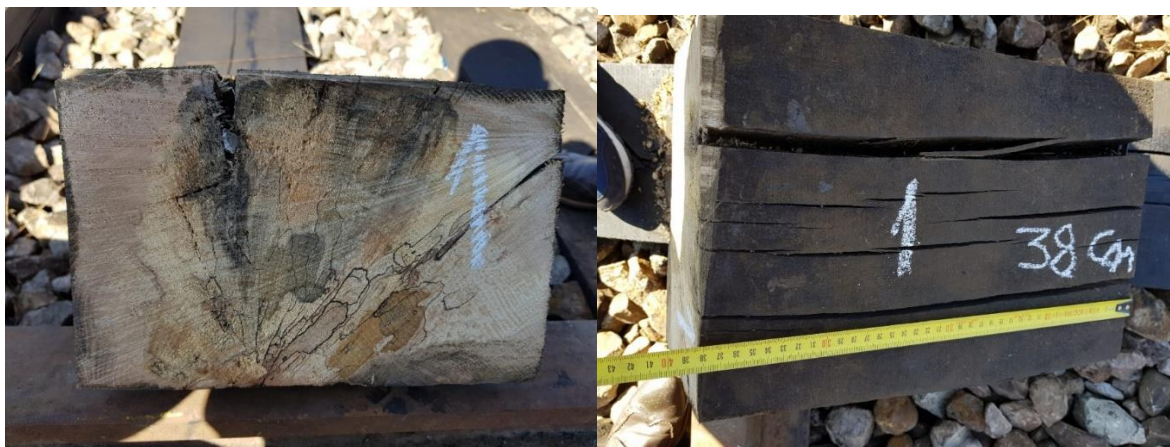
*secțiunea nr.1 - inimă roșie, crăpături dinspre fața superioară spre interior, formare secțiuni de rupere*

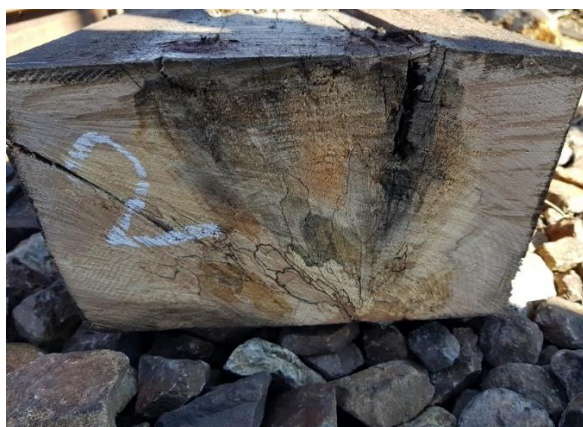
*secțiunea nr.2 - inimă roșie, crăpături dinspre fața superioară spre interior, formare secțiuni de rupere*
